第27回 釧路湿原自然再生協議会

令和3年3月1日

釧路湿原自然再生協議会 運営事務局

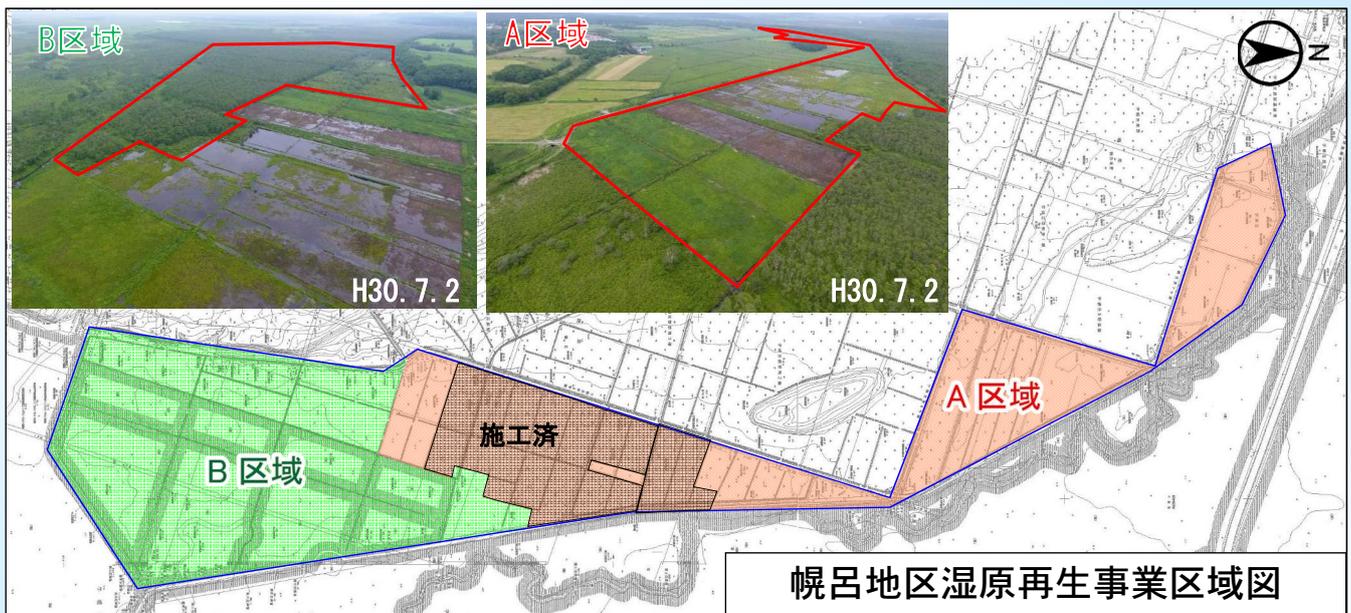
幌呂地区湿原再生事業区域図

区域	区域別の目標	具体的手法
A区域	未利用地の再湿原化 (湿原植生の再生、湿原面積の回復、湿原景観の復元)	・未利用排水路埋め戻し ・地盤の切り下げ
B区域	ハンノキの生長抑制	・未利用排水路埋め戻し

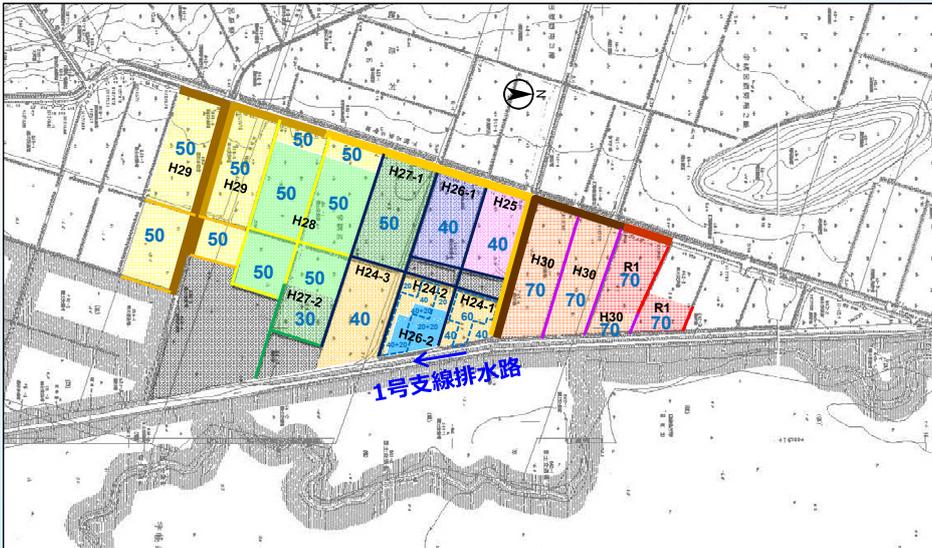
平成24年度からA区域の「未利用排水路埋め戻し」と「地盤の切り下げ」を行っており、令和元年度までに「未利用排水路埋め戻し」を約3,040m、「地盤の切り下げ」を約17.5ha実施している。

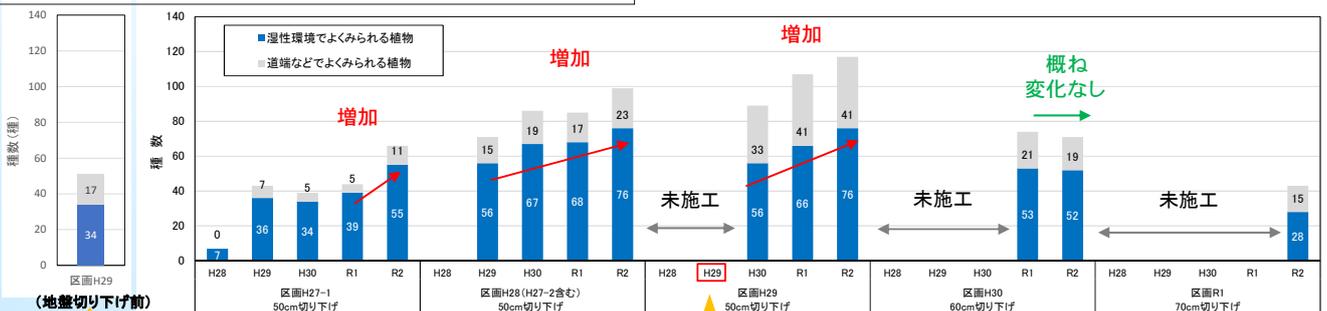
地盤切り下げ前の植生状況(区画H29)
 ・事前の植生調査を行っているH29施工区では、地盤切り下げ後に湿生植物の種数が増加

地盤切り下げ後は湿性環境で生育する植物が経年的に増加傾向

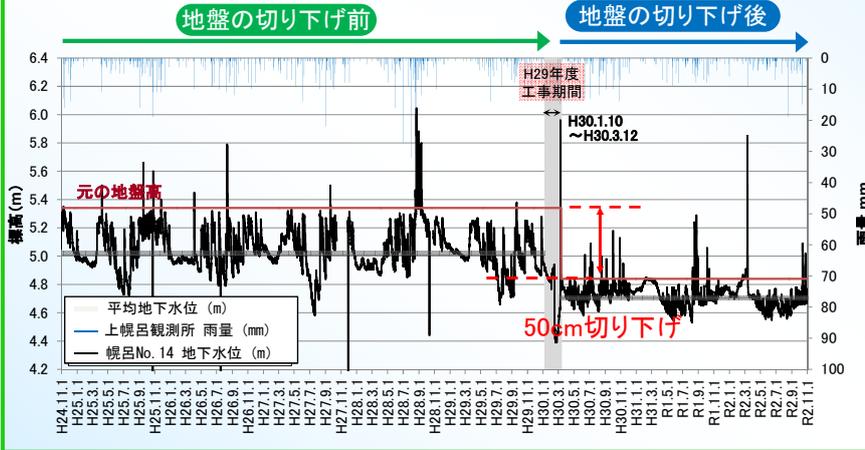
幌呂No.14 (H29区画) ⇒地盤切り下げ後、地下水位は地盤下10cm程度で推移

- ・切り下げ前の地下水位は地盤下10~30cm程度であったが、H29年度地盤の切り下げ後、地盤下10cm程度で推移している。

- 地盤切り下げ箇所地下水位は概ね地盤高付近で推移し、ほぼ目標に近い状態になっている。
- 地盤切り下げ後、3年程度で概ね植生が回復し、湿性環境に生育する植物は経年的に増加傾向が見られる。

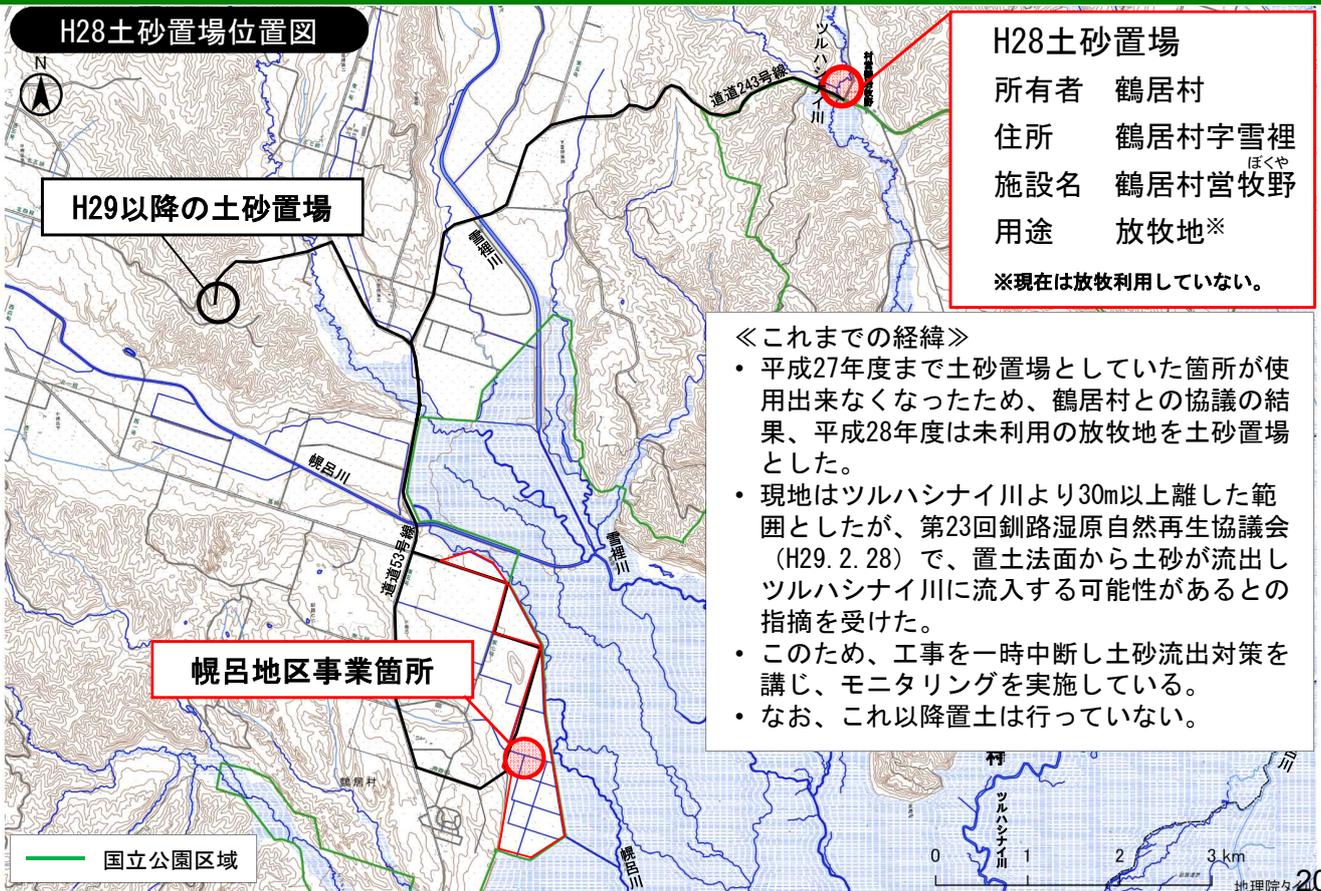
H28土砂置場

- 所有者 鶴居村
- 住所 鶴居村字雪裡
- 施設名 鶴居村営牧野
- 用途 放牧地※

- ・ 平成27年度まで土砂置場としていた箇所が使用出来なくなったため、鶴居村との協議の結果、平成28年度は未利用の放牧地を土砂置場とした。
- ・ 現地はツルハシナイ川より30m以上離れた範囲としたが、第23回釧路湿原自然再生協議会(H29.2.28)で、置土法面から土砂が流出しツルハシナイ川に流入する可能性があるとの指摘を受けた。
- ・ このため、工事を一時中断し土砂流出対策を講じ、モニタリングを実施している。
- ・ なお、これ以降置土は行っていない。

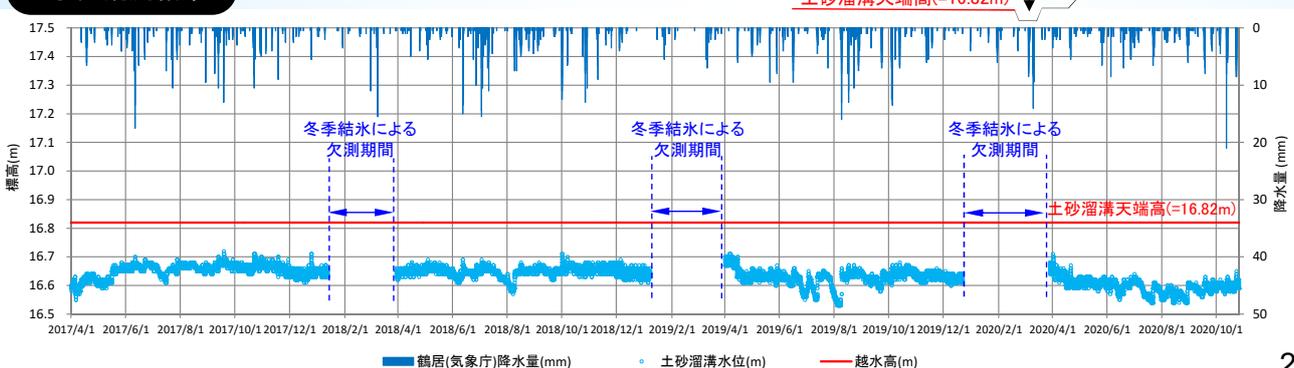
水位観測結果

- ・ 土砂溜溝に水位計を設置し、土砂溜溝から水があふれツルハシナイ川に流出していないか確認した。
- ・ 水位が土砂溜溝の天端高を上回ることにはなかった

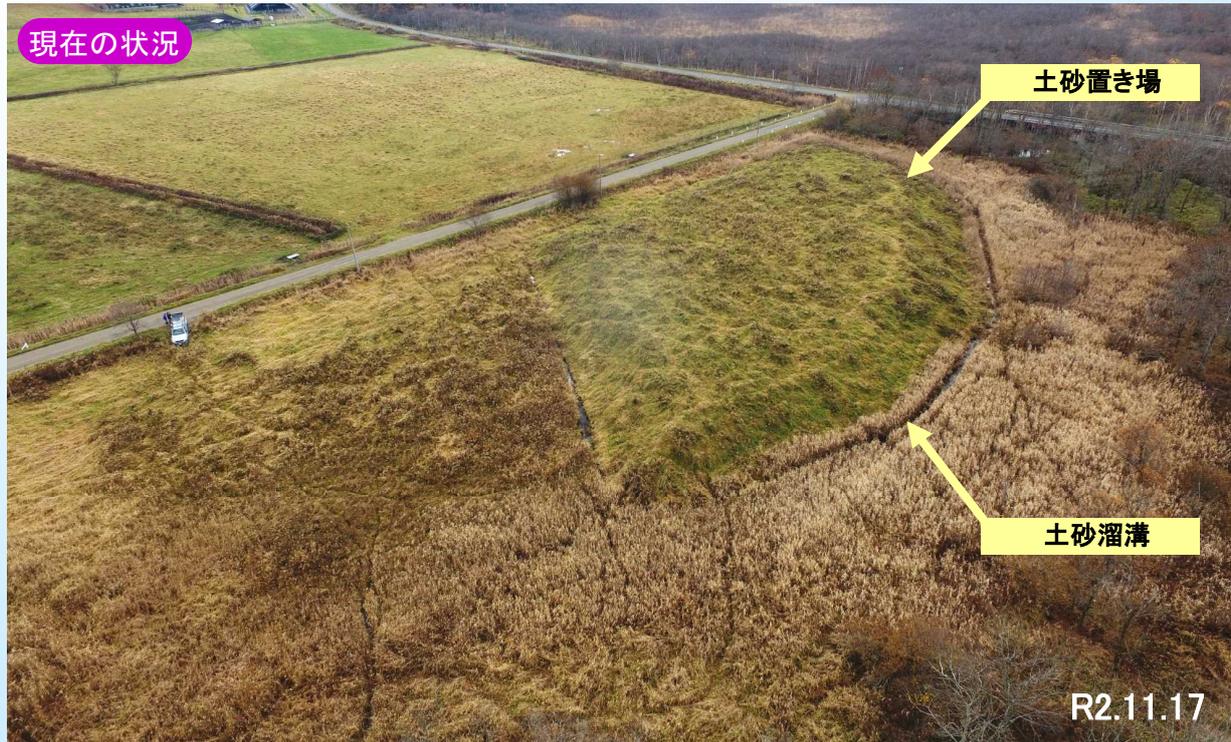
置土は全体が草本で被覆され、周辺にはヨシが生育している。

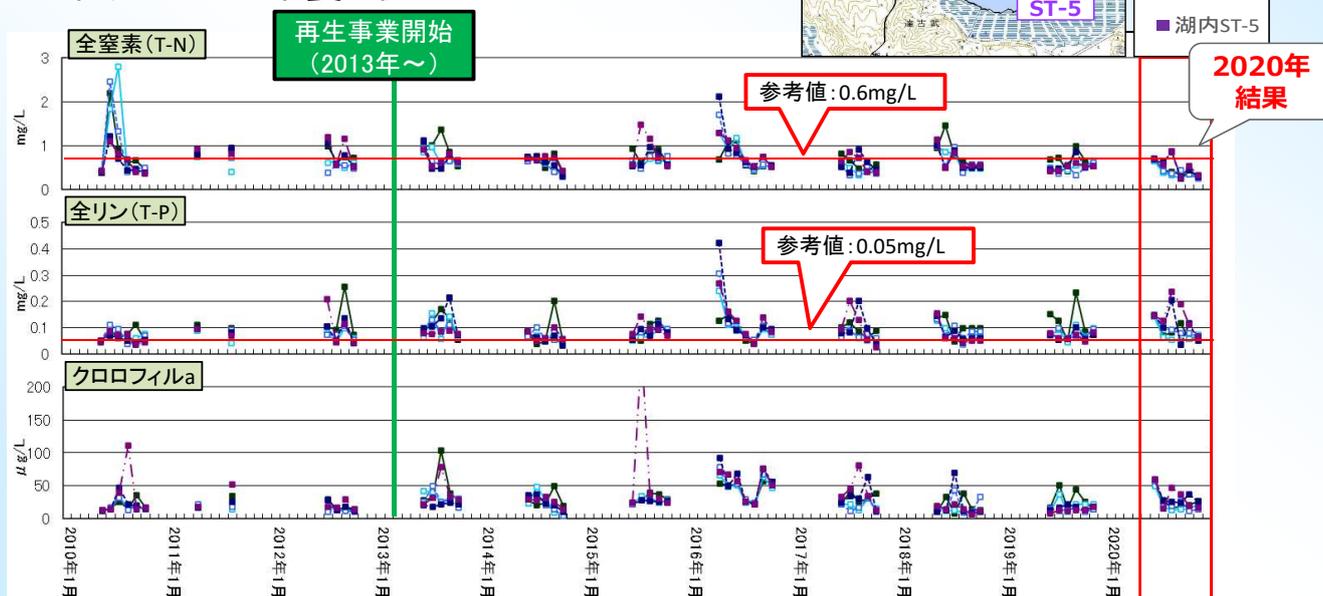
- 変動幅や値の範囲は過年度と同程度であり、依然として富栄養の状態にある

達古武湖では環境基準が指定されていないため、環境基準の参考値として、ワカサギ等の生息を目的としたIV類型に相当すると仮定した（IV類型の基準値：T-N；0.6mg/L以下、T-P；0.05mg/L以下）。

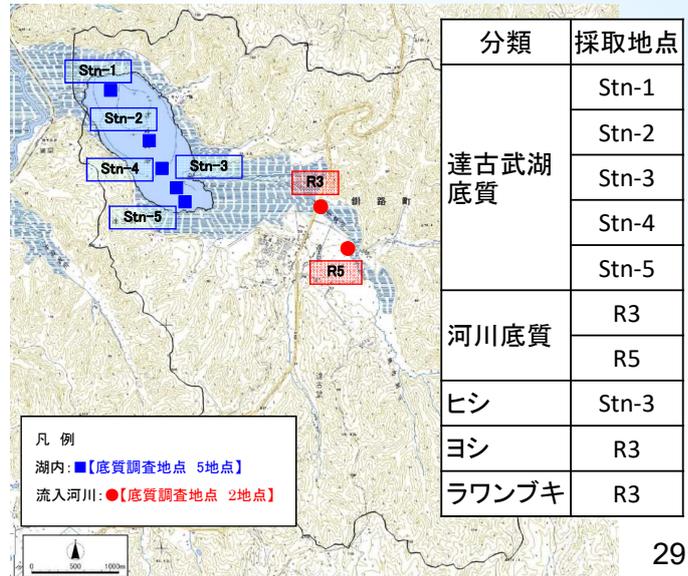
- 富栄養化の原因物質の由来を探る目的で底質の炭素、窒素の安定同位体比分析を実施
- 湖内底質の安定同位体比はヨシ、ラワンブキ(湖岸の植物)、ヒシ(湖内の植物)、河川底質の中間の性質を示し、今回の調査では明確な由来推定に至らなかった。

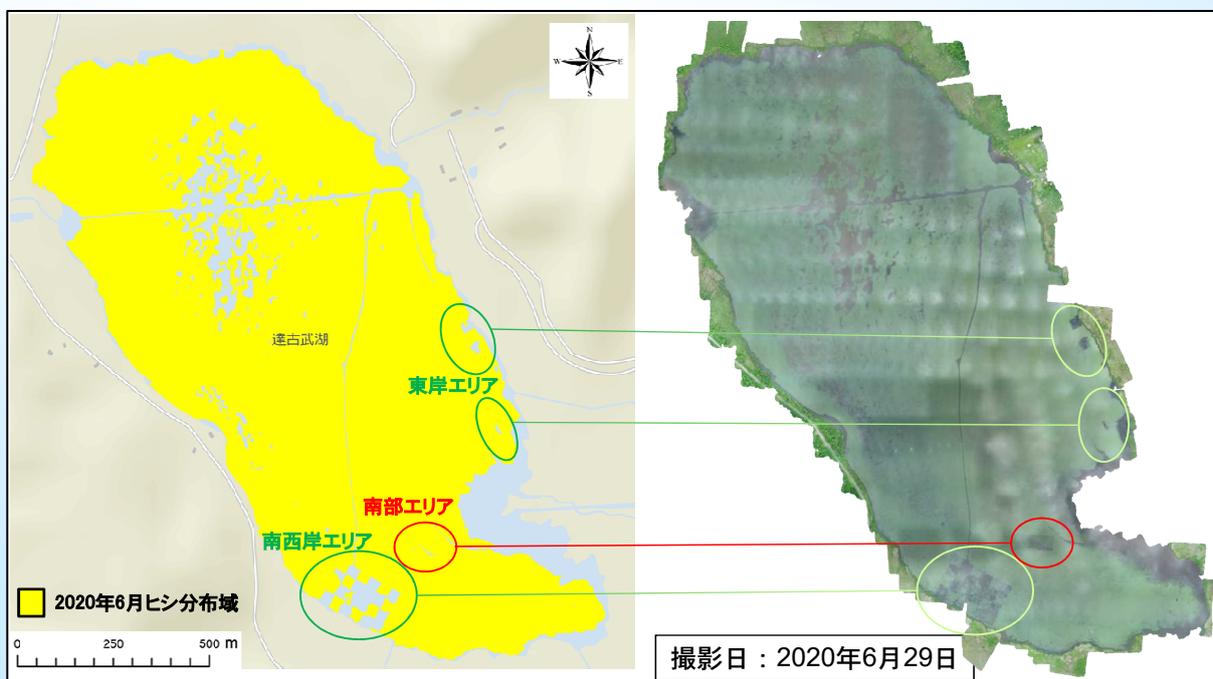
- ほぼ全域でヒシが生育している。
- ヒシ分布域制御域ではヒシの繁茂が抑えられ、密度が低い状態。

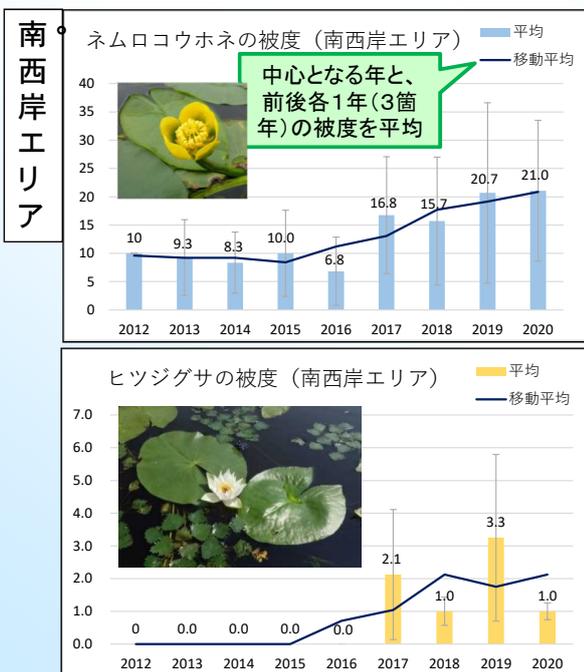
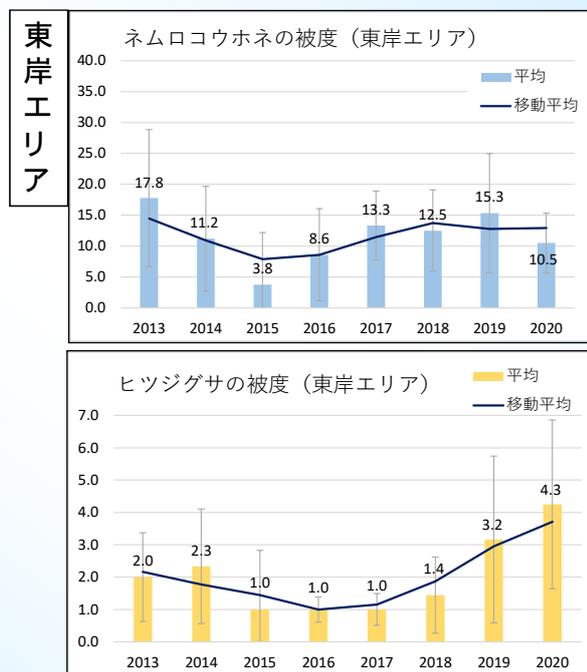
年変動があるものの、ネムロコウホネ・ヒツジグサともに一定面積が維持されている

モニタリングによるネムロコウホネとヒツジグサの被度の平均・標準偏差・移動平均

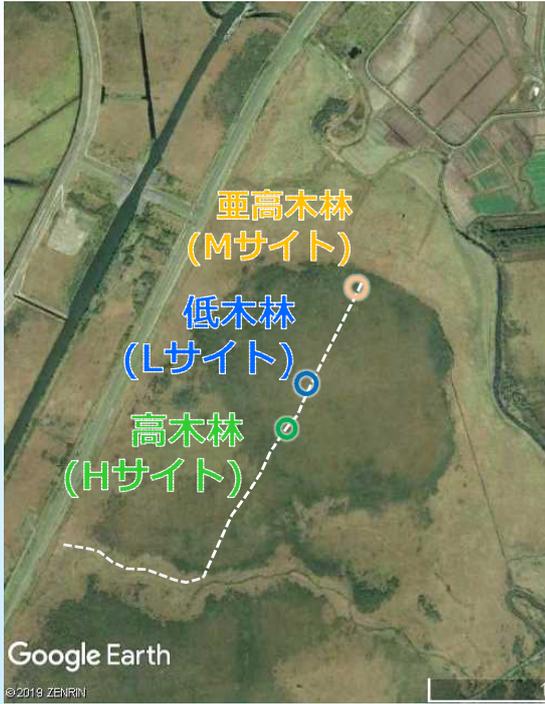
ハンノキ林モニタリングサイト位置図

- 樹高の異なる3サイトにおいて、3m×3m方形区を各5箇所設置
- 方形区内の地際から30cm以上の長さの幹(※)を調査対象とし、全ての株・幹を識別
- 調査対象の幹長、太さを測定
- 新規加入・枯死について既存結果と照合しながら記録

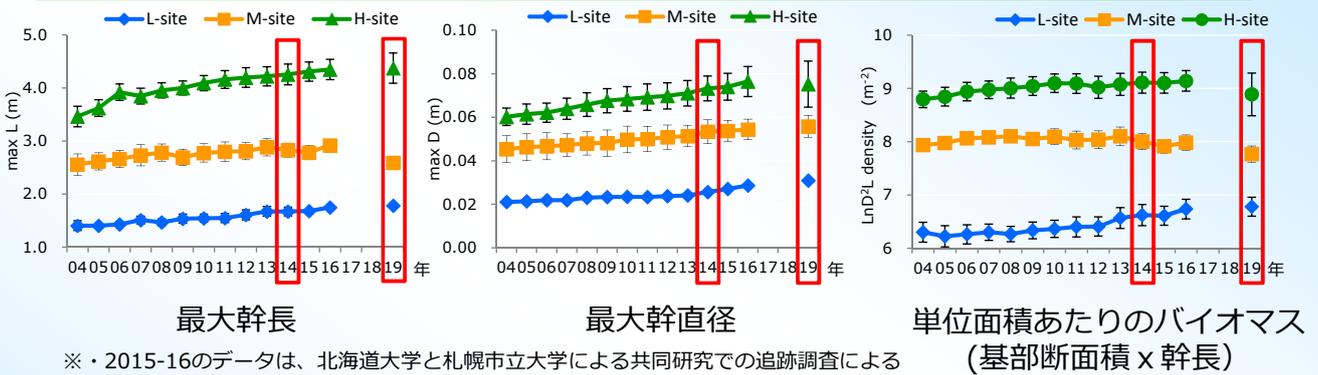
2014-2019の変動			
	最大幹長の変動	最大幹直径の変動	バイオマスの変動
L-site	0.1m	0.5cm	0.16%
M-site	-0.2m	0.3cm	-0.23%
H-site	0.1m	0.2cm	-0.22%

- ❑ Mサイトでは最大幹長が低下
- ❑ Mサイト及びHサイトではバイオマスが減少

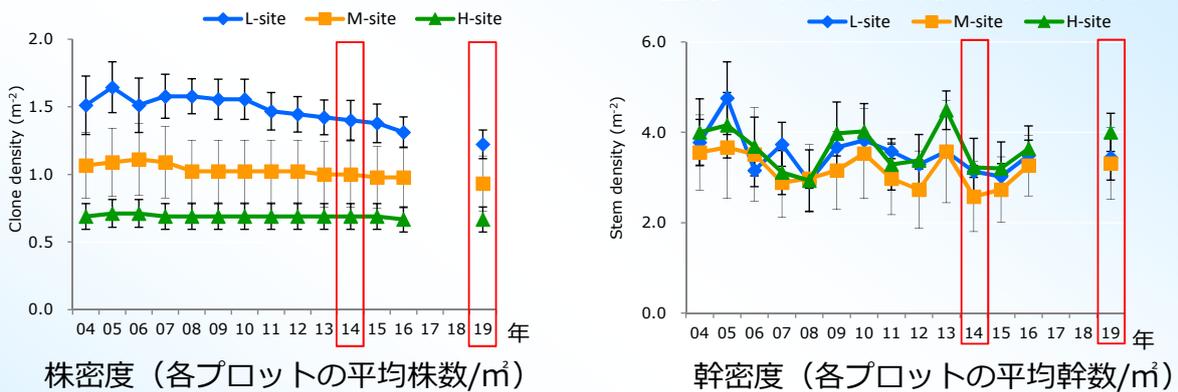
※全観測期間を通して新規の株は確認なし

※・2015-16のデータは、北海道大学と札幌市立大学による共同研究での追跡調査による
 ・株密度、幹密度は、各プロットの密度の平均

- ❑ 新規個体(株)の侵入定着なし
- ❑ 株密度は、全サイトで減少。
- ❑ 幹密度は、全サイトで増加。年変動パターンは各サイトで同調傾向

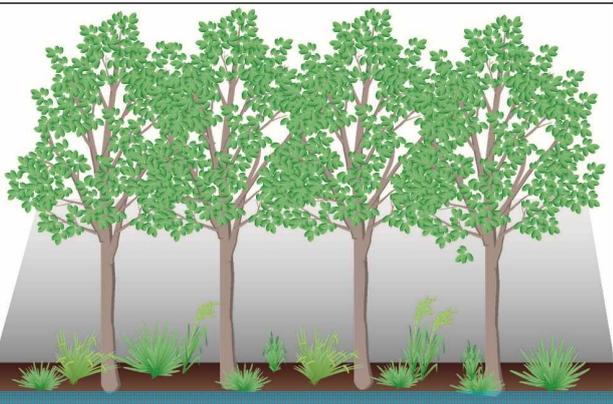
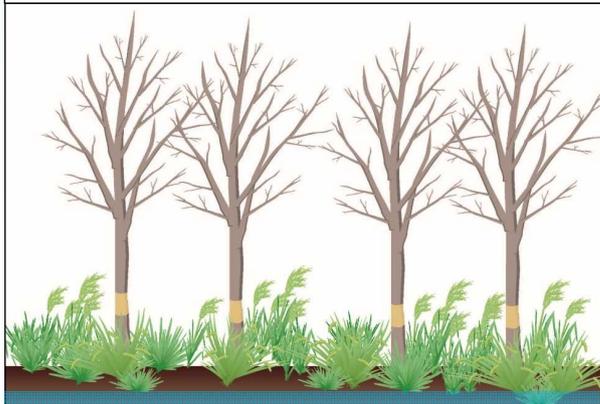
現況	環状剥皮後（予測）

<ul style="list-style-type: none"> ・旧川復元後、地下水位や冠水頻度が上昇。 ・ハンノキは根株が立ち上がり、地下水位・冠水頻度上昇に適應している。 ・密生するハンノキの影響などで、多様な湿原植生の回復が進みにくい。 	<ul style="list-style-type: none"> ・環状剥皮によりハンノキを立ち枯れさせ、湿生草本が活発に生長する多様な湿原植生の回復を促す。

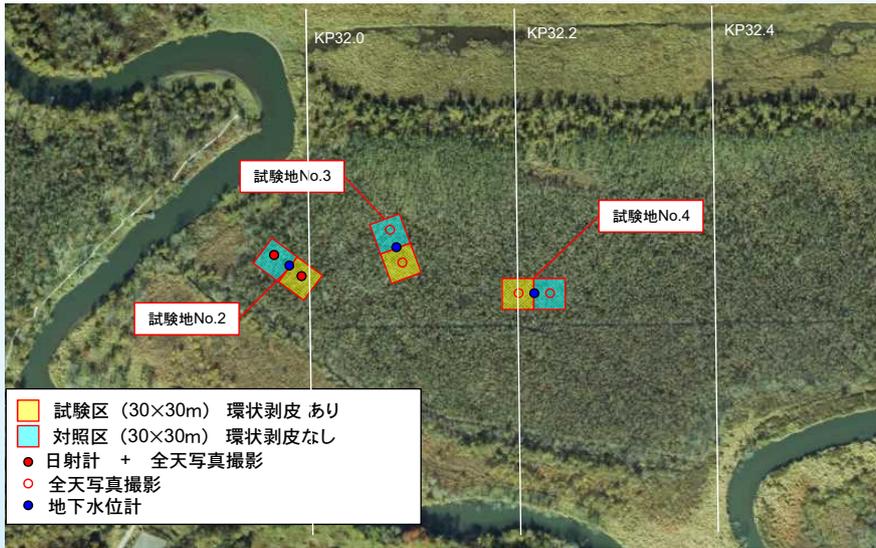
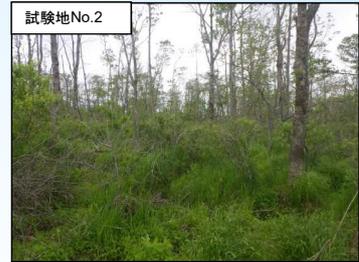
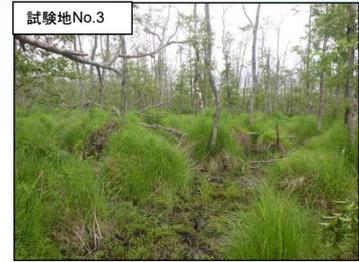
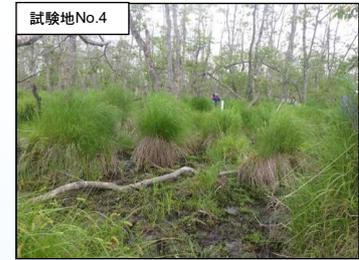
1-2-1. 試験位置図

- ◆ 令和元年7月に現地踏査を行い、現地の湿潤状況をもとに3地点を選定した。
- ◆ 環状剥皮を行う試験区と、行わない対照区を設定し、物理環境・生物環境の調査を実施した。

試験地	試験地状況	備考
No. 2	地下水位・冠水頻度が比較的低い (やや乾燥)	地表面がやや乾燥
No. 3	地下水位・冠水頻度が比較的多い (やや湿潤)	地表面がぬかるんでおり、地下水位は地表面付近にあると推測される No. 2とNo. 4の中間的な水分状況
No. 4	地下水位・冠水頻度が比較的多い (湿潤)	地表に湛水がみられ、No. 3よりもさらに地下水位が高いと推測される

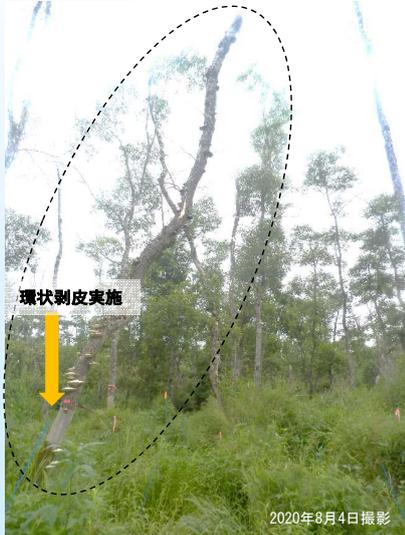
- ◆ 環状剥皮後の衰退状況を確認するため、毎木調査（枯死、萌芽、結実、葉の大きさの状況）を実施した。
- ◆ 環状剥皮個体の生存率は8~9割程度と高く、ほとんどの個体が生存している状況であった。
- ◆ 地下水位の高い試験地No. 4では、他の試験地と比べて枯死個体が多い傾向が見られる。

枯死木の状況（試験地No. 4）

- ◆ **枯死状況**：環状剥皮後は、地下水位の高い試験地No. 4では生存率がやや低い傾向であり、環状剥皮が効果的と考えられる。
- ◆ **萌芽状況**：環状剥皮後は、地下水位の低い試験地では萌芽が多くなり、再成長しようとする傾向が見られる。
一方で、地下水位の高い試験地では環状剥皮後の萌芽は少なく、衰退に向かう傾向が見られる。
- ◆ **結実状況**：環状剥皮後は結実量が多くなり、子孫を残そうとする傾向が見られる。
- ◆ **葉の状況**：環状剥皮後は葉の大きさは半分程度に小さくなり、衰退に向かう傾向が見られる。

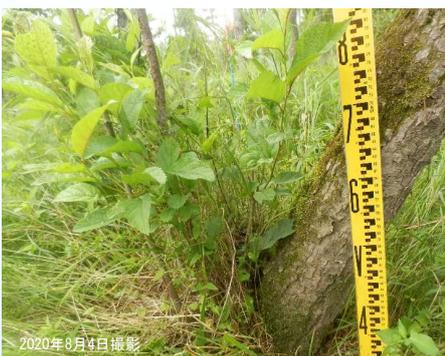
- ◆ 地下水位の比較的低い試験地No. 2では、環状剥皮した試験区で萌芽個体が多く、対照区では少ない。
- ◆ 地下水位の比較的高い試験地No. 4では、試験区で萌芽個体が少なく、対照区では多い結果となった。

萌芽状況（対照区No. 4）

- ・ 地下水位の高い環境はハンノキにとって生育条件が厳しく、生存するために萌芽が出やすい環境である可能性が考えられる。
- ・ 生育条件の厳しい中で環状剥皮すると、萌芽が形成されず衰退する可能性が考えられる。

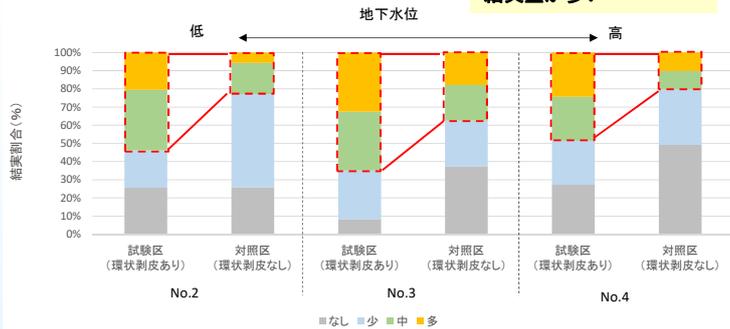
試験区は対照区に比べて結実量が多い

環状剥皮のストレスにより、子孫を残すために種子量が増加した可能性が考えられる。

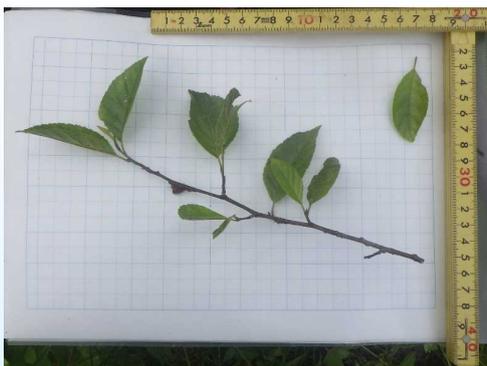
- ◆ 試験地毎に試験区、対照区で代表木を3本選定し、葉の大きさを比較した。
- ◆ 全ての試験地において、対照区に比べて環状剥皮を実施した試験区で葉の大きさが小さい結果となった。

葉の状況 (試験区)

環状剥皮のストレスの影響で葉が小さくなった可能性が考えられる。

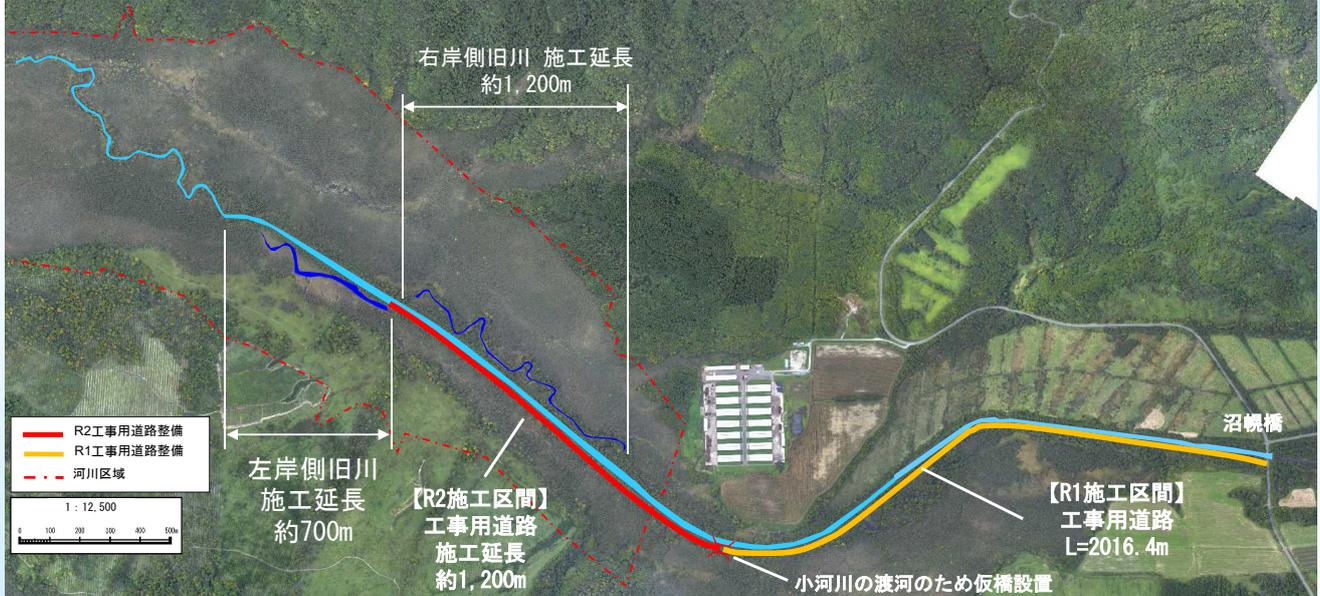
標準断面図

- ・令和2年度は工事用道路の整備及び仮橋の設置を行う。令和3年度より左岸旧川の掘削工事を進める予定。

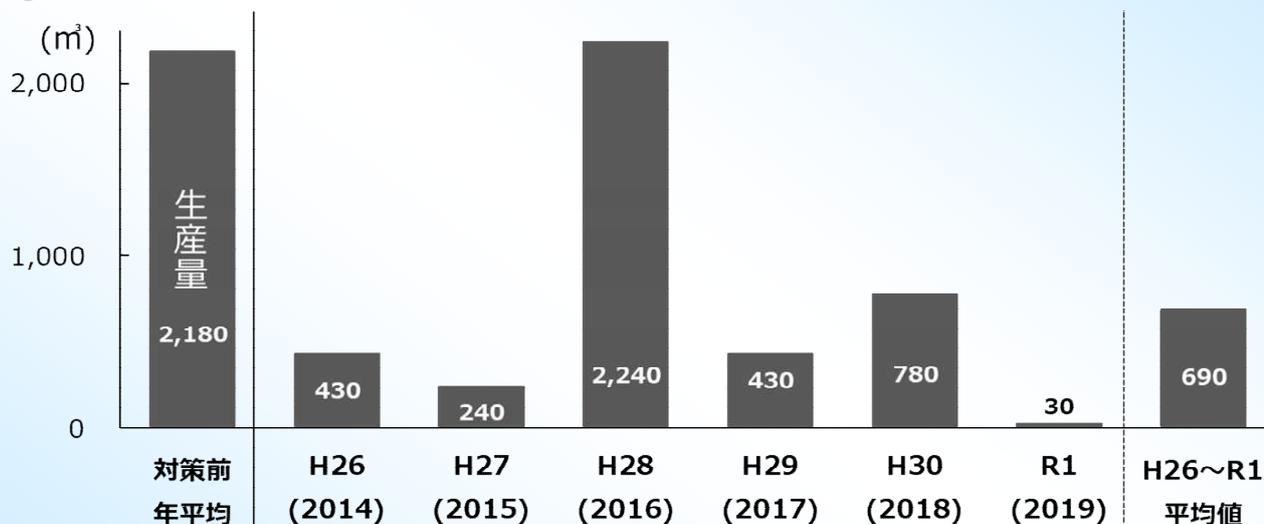
- 対策前の年間2,180m³の土砂生産量に対し、6年間の平均で年間約690m³まで抑制。
- すべての施設の整備後は、年間2,180m³の抑制を想定。

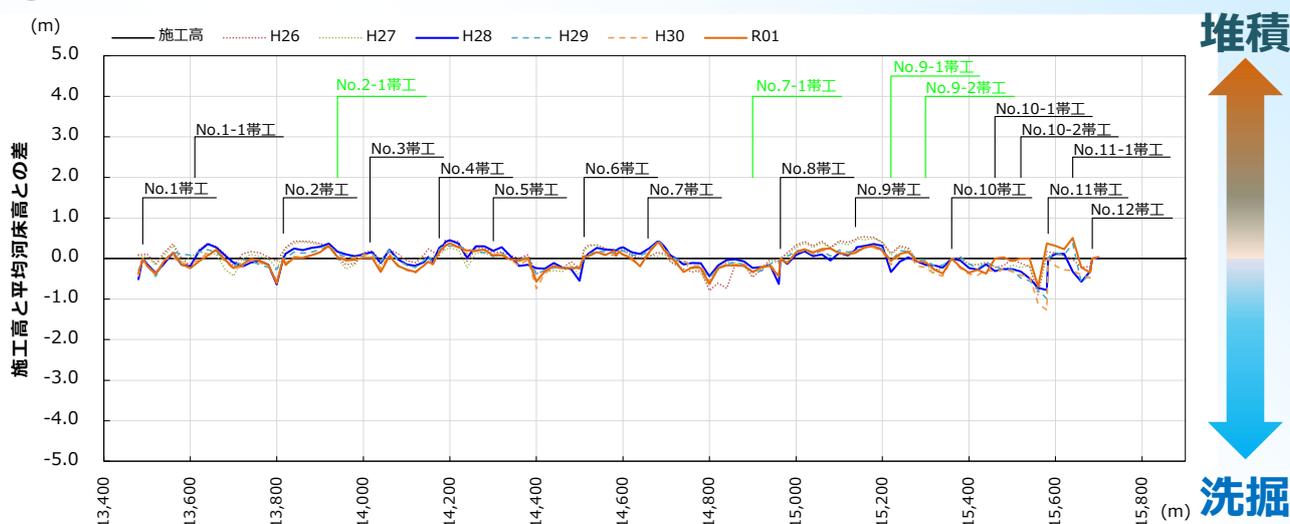
- 平均河床高の変動は、概ね0.5mの範囲内となっている。
- 今後も工事の進捗に合わせて河床高をモニタリングし、順応的に管理していく予定である。

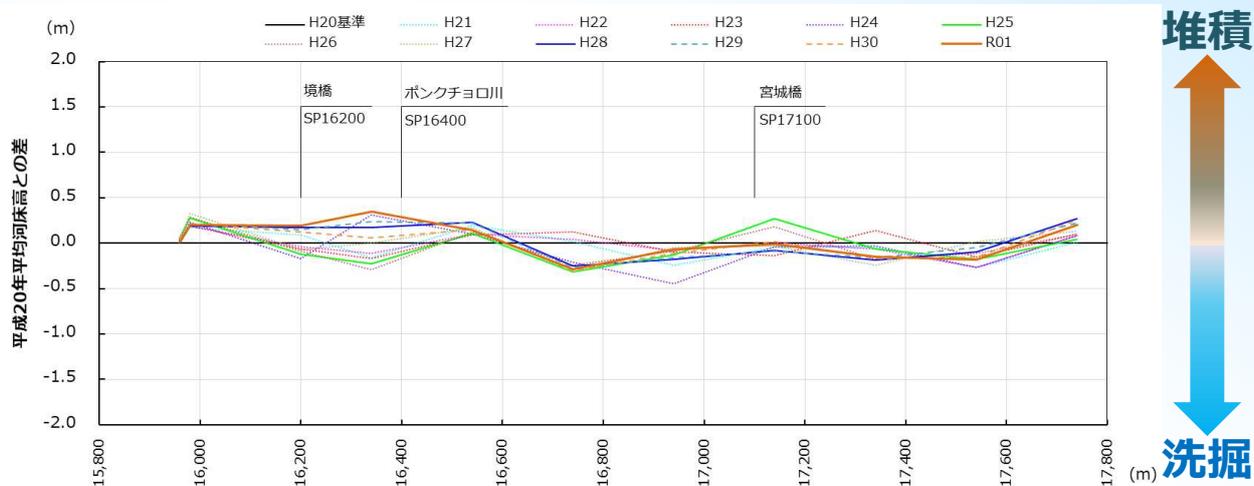
- 平均河床高の変動は、概ね0.5mの範囲となっていて、大きな河床の上昇や河床の低下が見られない。

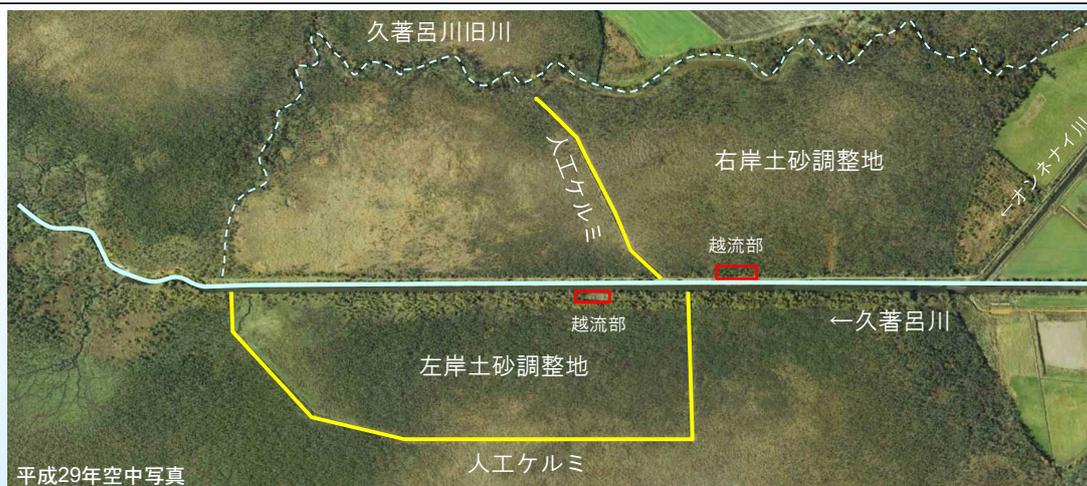
- ◆ 湿原流入部土砂調整地を設置することで、湿原に流入する細粒土砂を軽減する。
- ◆ 左岸土砂調整地設置後、モニタリングを継続し平成30年度時点の評価では、約3割の土砂軽減効果となった。
- ◆ 令和元年に右岸の土砂調整地が完成。今年度は右岸土砂調整地完成後、2年目のモニタリングである。

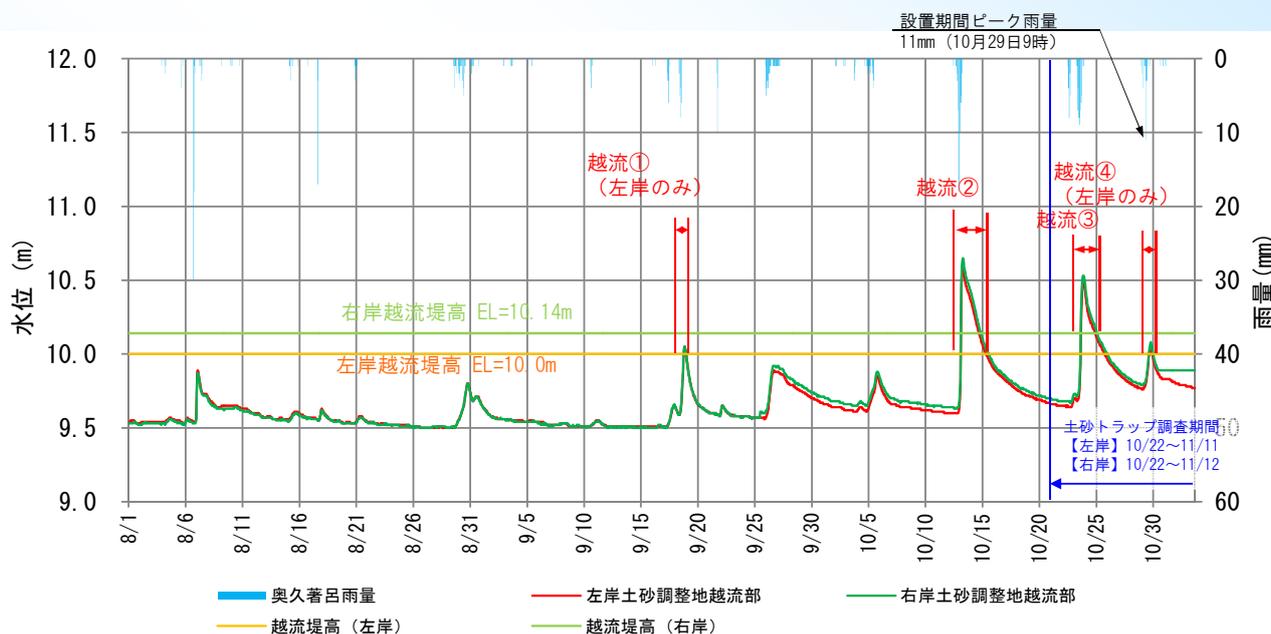
図 水位観測結果

- ◆ 左岸土砂調整地では、9月に1回、10月に3回、河川水位が越流堤高を超え土砂調整地内に流入した。
- ◆ 右岸土砂調整地では、10月に2回、河川水位が越流堤高を超え土砂調整地内に流入した。

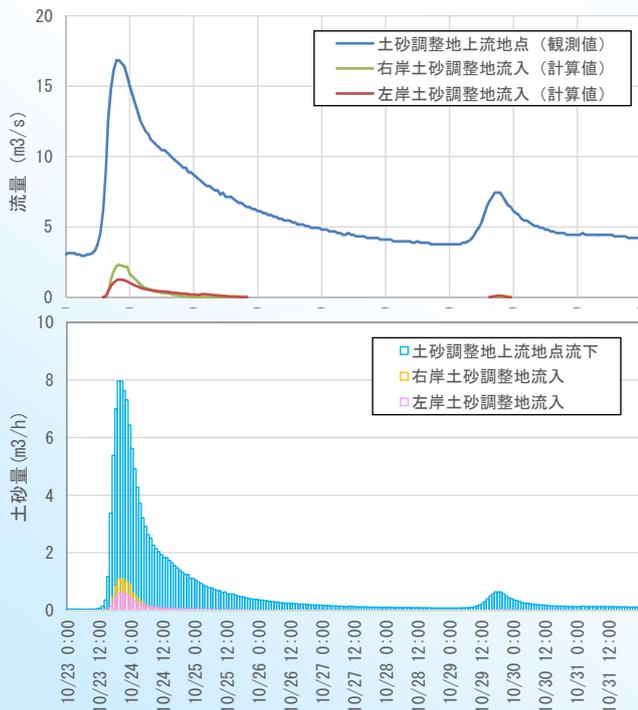
図1 流量及び土砂負荷量(土砂調整地上流地点、左右岸土砂調整地)

- ◆ 平面二次元流況計算結果を用いて、土砂調整地に流入した水量を時刻毎に算定した。さらに時刻毎のSS濃度を乗じ、土砂調整地に流入した土砂量を算定した。
- ◆ 左右岸の土砂調整地に流入した土砂量は、10/23~10/31の期間において、全体の1割程度であった。

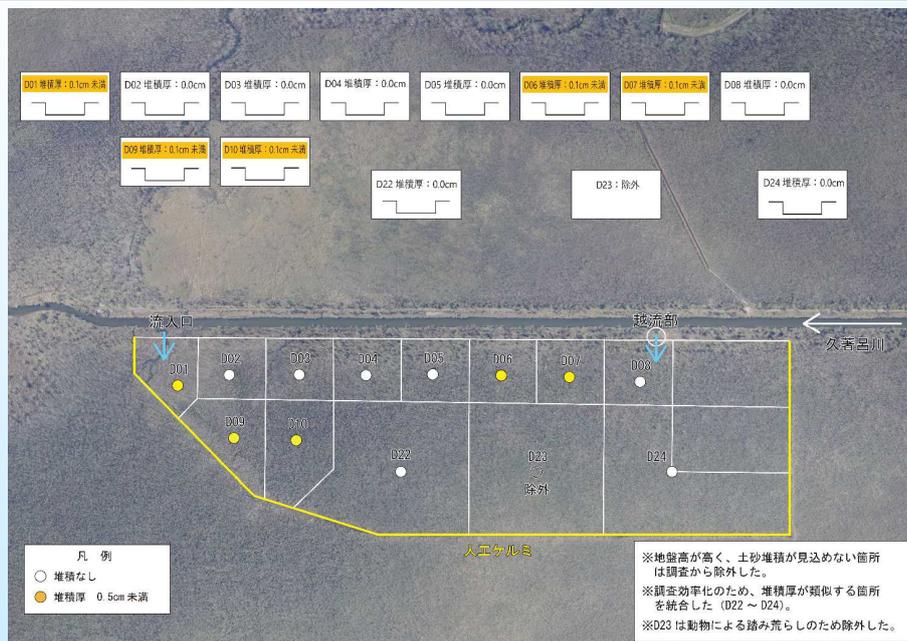
図1 左岸土砂調整地堆積厚分布図(現地計測値)

- ◆ 左岸土砂調整地の堆積厚は最大で約0.1cm未満となった。
- ◆ また、土砂トラップ設置期間における左岸土砂調整地堆積土砂量は約2m³であった。

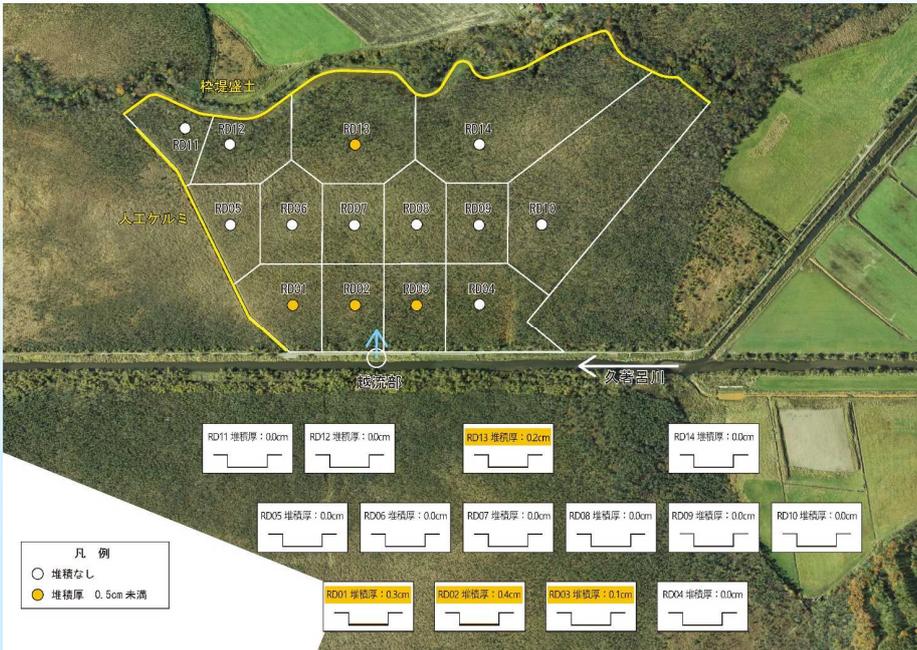
- ◆ 右岸土砂調整地の堆積厚は、0.1cm未満の地点が多く最大で約0.4cmであった。
- ◆ また、土砂トラップ設置期間における右岸土砂調整地堆積土砂量は約14m³であった。

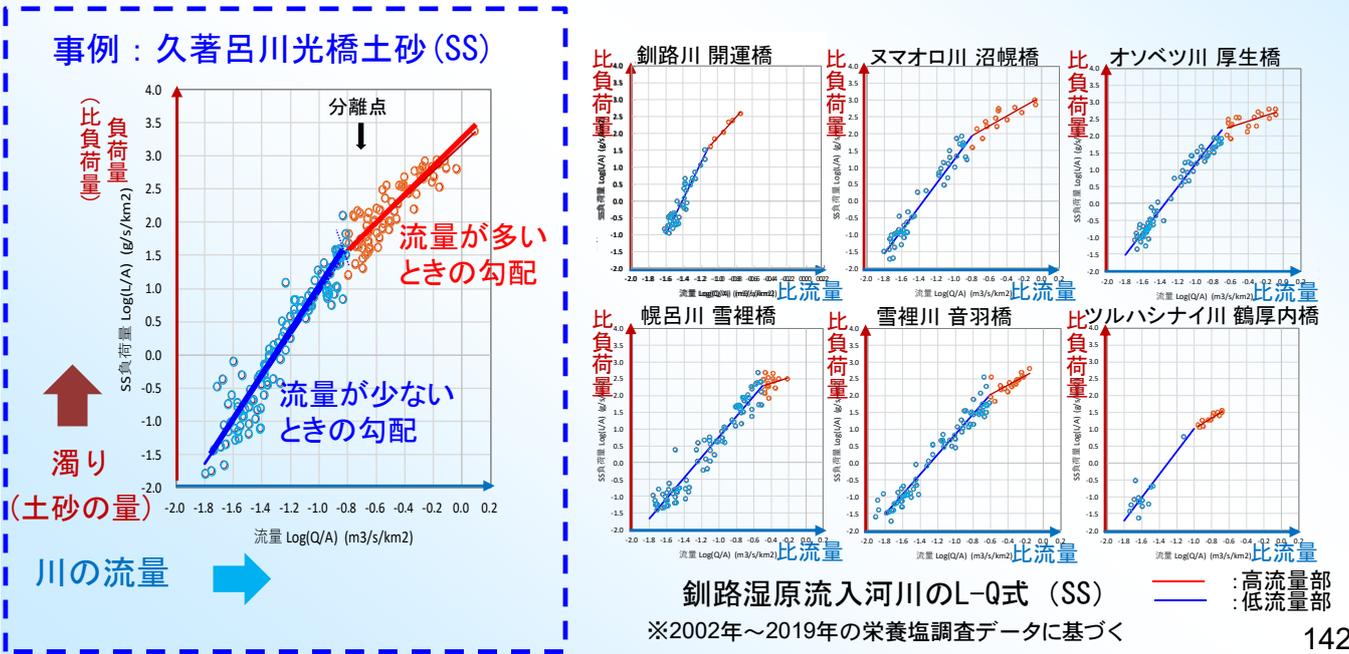
【流入河川の特徴L-Q式】SS

- 湿原流入する土砂(SS)、栄養塩(リン、窒素)ともに河川流量が増えると増加。
- ただし、一定流量以上になると鈍化。

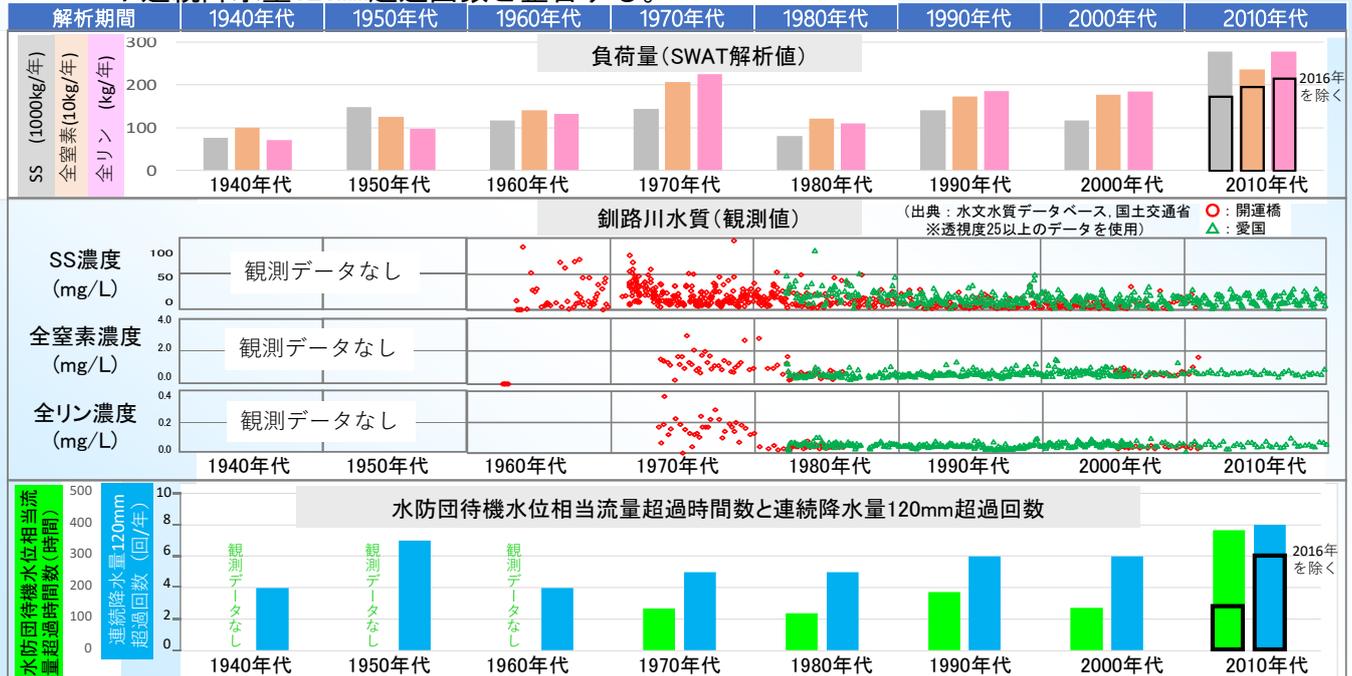
負荷量経時変化の推定 栄養塩負荷量の推定結果と観測データとの比較

- ・ 2016年を除くと1970年代の負荷量が最も大きく、釧路川の水質もこれと整合する。
- ・ 2016年を含めると2010年代が最も負荷量が大きく、水防団待機水位相当流超過時間数や連続降水量120mm超過回数と整合する。
