資料5 広里地区自然再生事業について

第24回湿原再生小委員会 令和4年1月25日 釧路自然環境事務所

～ 広里地区における湿原再生手法の検討 ～

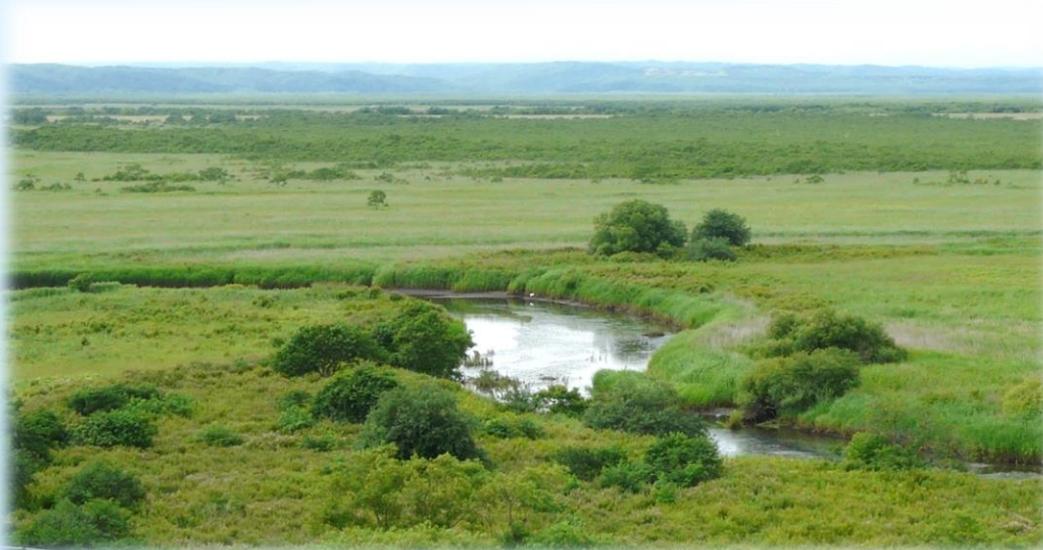
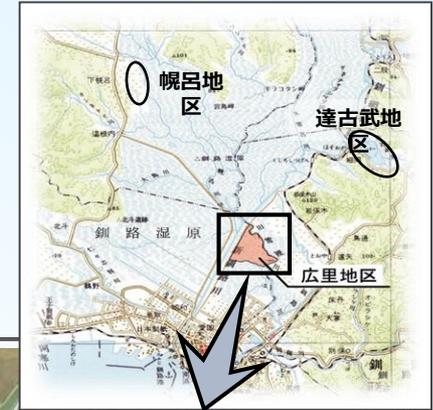
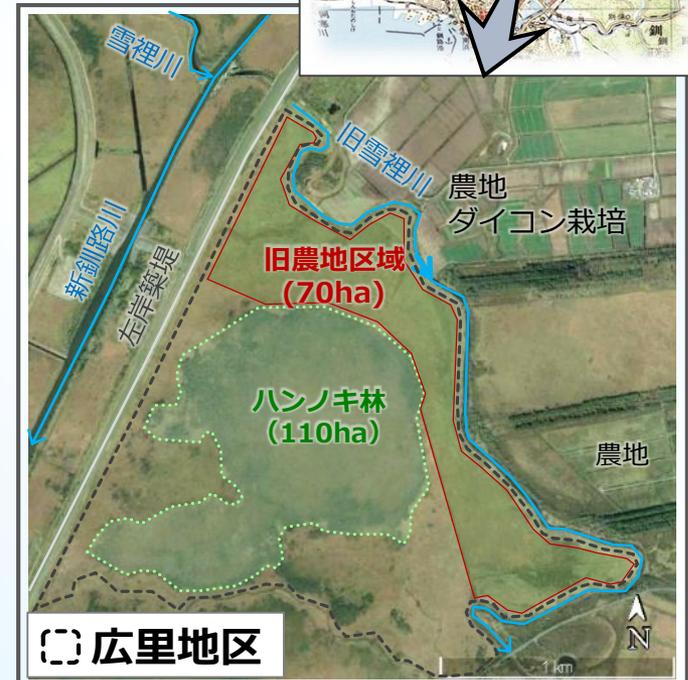
広里地区の背景

1931年、新釧路川の開削に伴い、左岸築堤によって雪裡川と旧雪裡川とに分断

- ・川沿いの一部が農地として開発利用された後、未利用地に
(旧農地区域)
- ・中央部分では1970年代頃にハンノキ林が
(ハンノキ林) 急激に拡大
