# 第24回湿原再生小委員会

## 達古武湖自然再生事業について

2022年1月25日（火）

環境省 釧路自然環境事務所

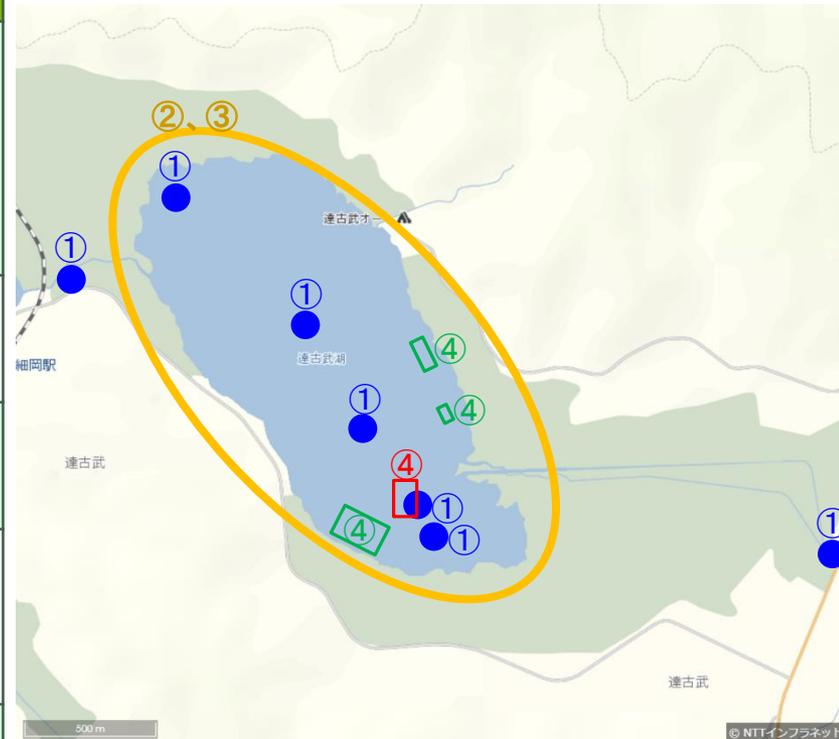
対策・モニタリングの実施位置（概要）

※①水環境の調査は今年度に限り上流域でも実施

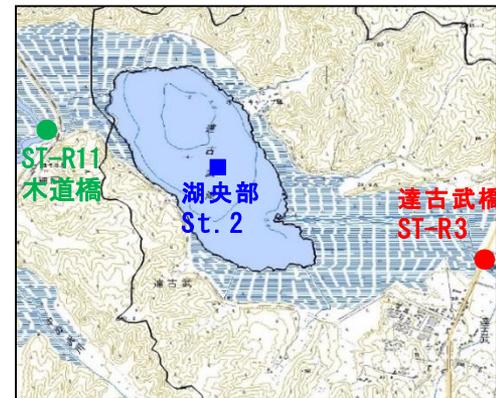
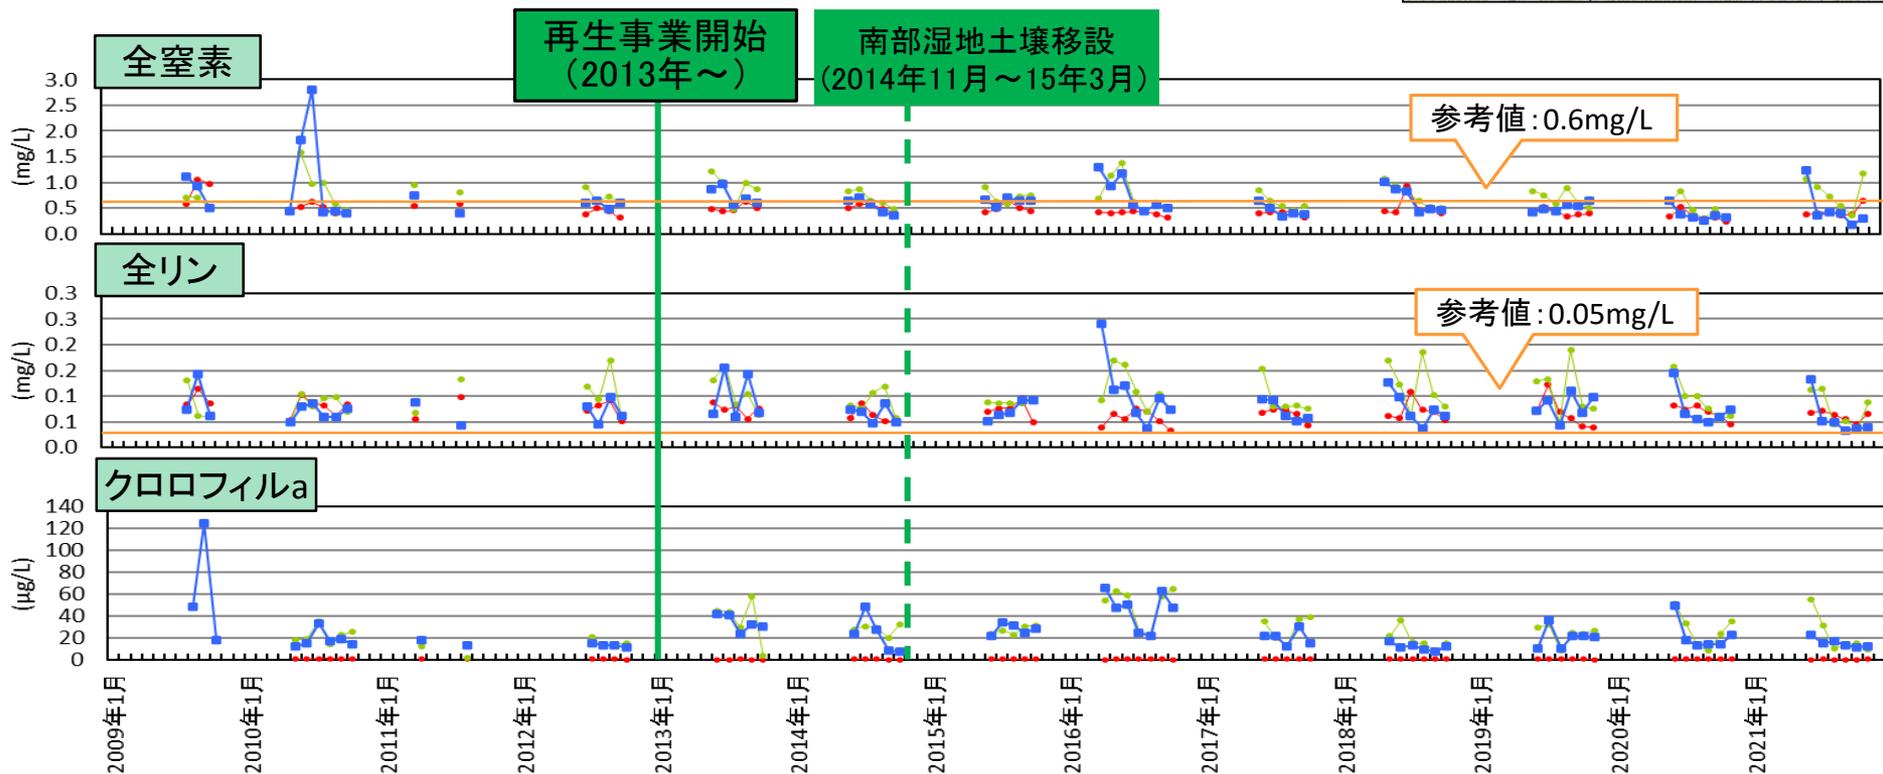
- 湖内水質の長期的な変化では、栄養塩である全窒素や全リン、植物プランクトンの指標であるクロロフィルaは過年度から**おおよそ横ばい**
- 参考として全窒素、全リンの濃度を環境基準である湖沼Ⅳ類型と比較すると、基準値を超過することがある

参考として、環境基本法第16条による湖沼の環境基準のうち、ワカサギ等の生息に支障のない水準とされるⅣ類型との比較を行った。  
 (Ⅳ類型:T-N;0.6mg/L以下、T-P;0.05mg/L以下)

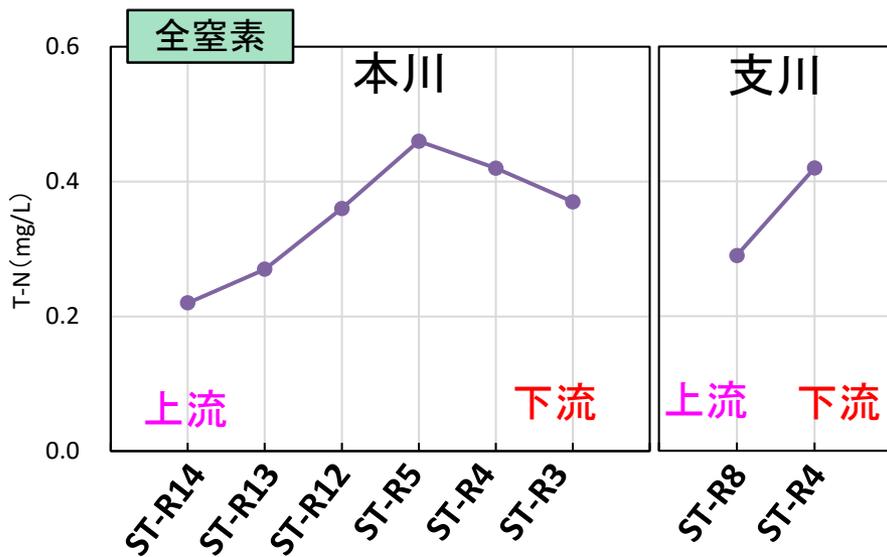
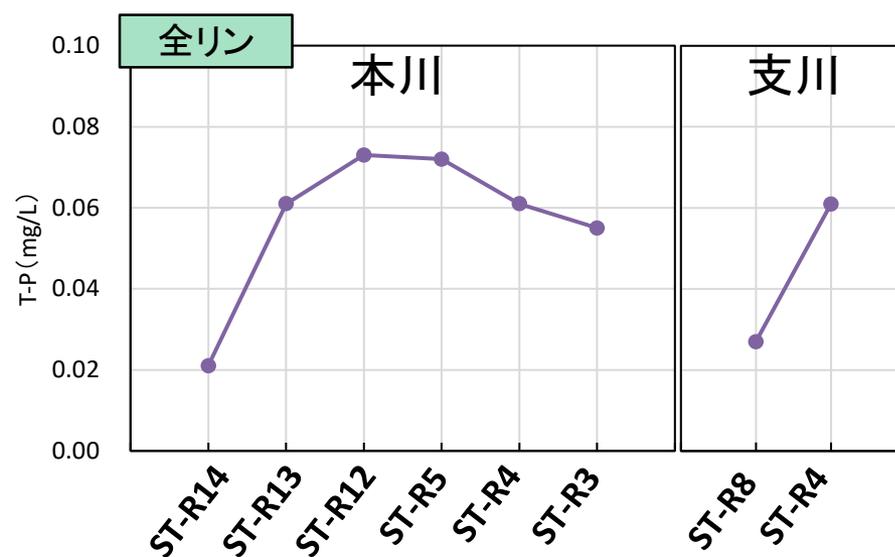
- 最大の流入河川である達古武川の本川・支川の地点間の変化では、**上流**から**下流**にかけて徐々に全窒素、全リンの濃度が上昇
- 水質の濃度からは地点間に大きな差はない  
＝特定の高濃度の地点は見つからなかった。

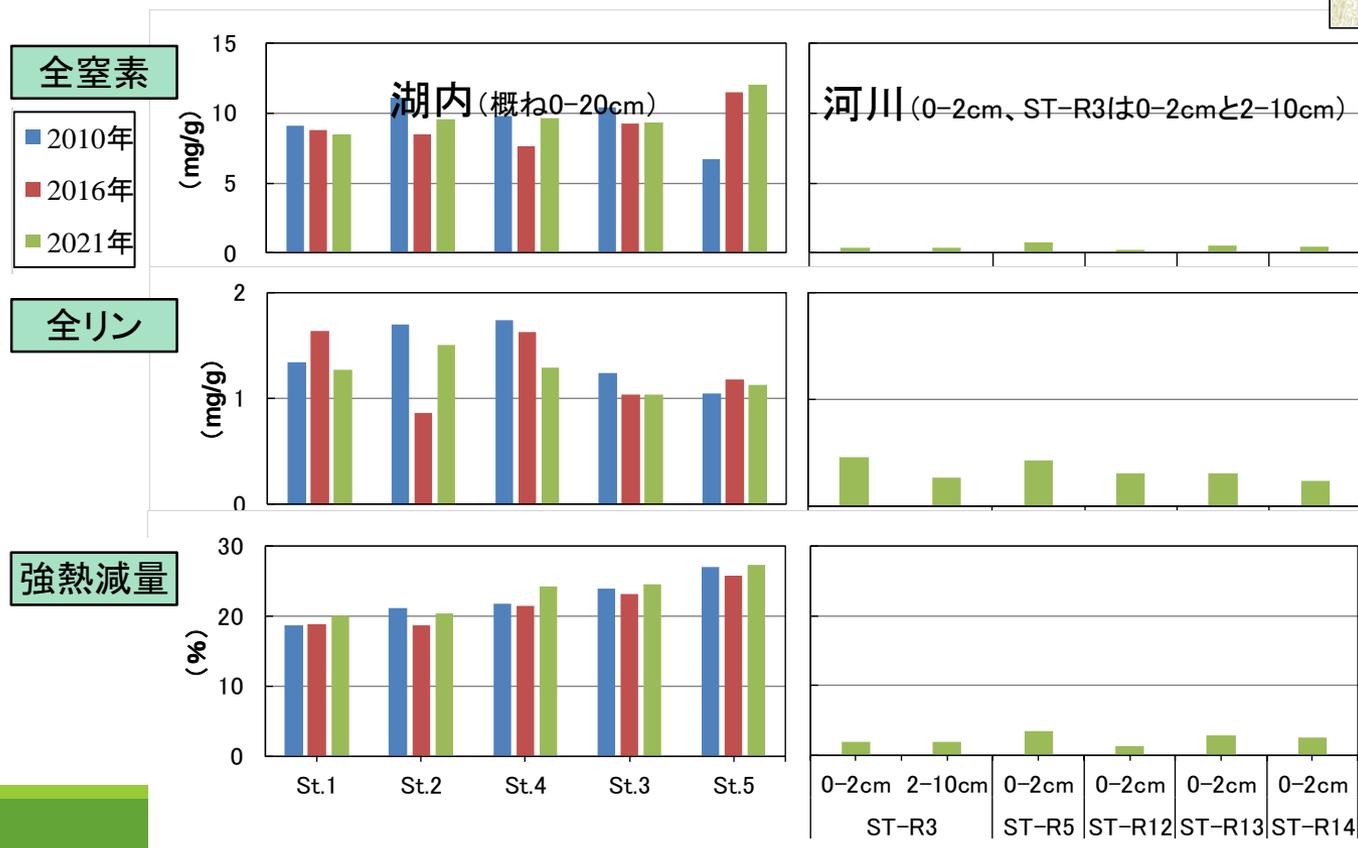
- 湖内底質の全窒素、全リン、強熱減量は過去の調査結果から、明確な増減傾向は見られない
- 湖内の全窒素及び強熱減量の値は日本の主な湖沼の50地点と比較して高い
- 湖内底質に比べ河川底質は全窒素、全リン、強熱減量の含有量が少ない

※補足  
「底質に関わる技術資料(2009湖沼技術研究会底質ワーキング)」によると、2008年に行った網走湖、小川原湖、霞ヶ浦、琵琶湖、宍道湖、中海の50地点の底質分析結果は以下の通り。

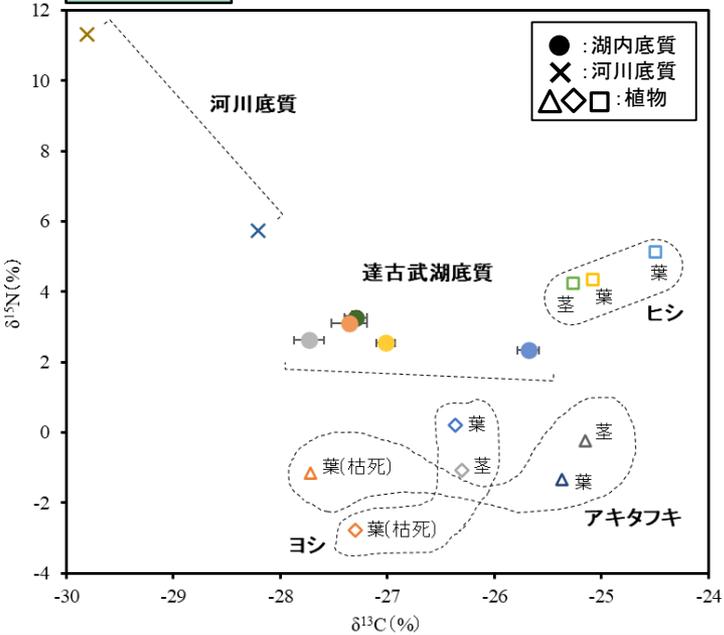
2020年度

- 2020年度: 河川底質で高い窒素安定同位体比を確認  
→ 動物性窒素の供給の可能性があると推察
- 2021年度: 河川底質の他、比較的長期の影響を見る付着藻類や水生昆虫の窒素安定同位体比が湖内底質と大きく変わらない  
→ 2021年度の結果からは達古武川流域内に高濃度の動物性窒素の供給源がある可能性は低い

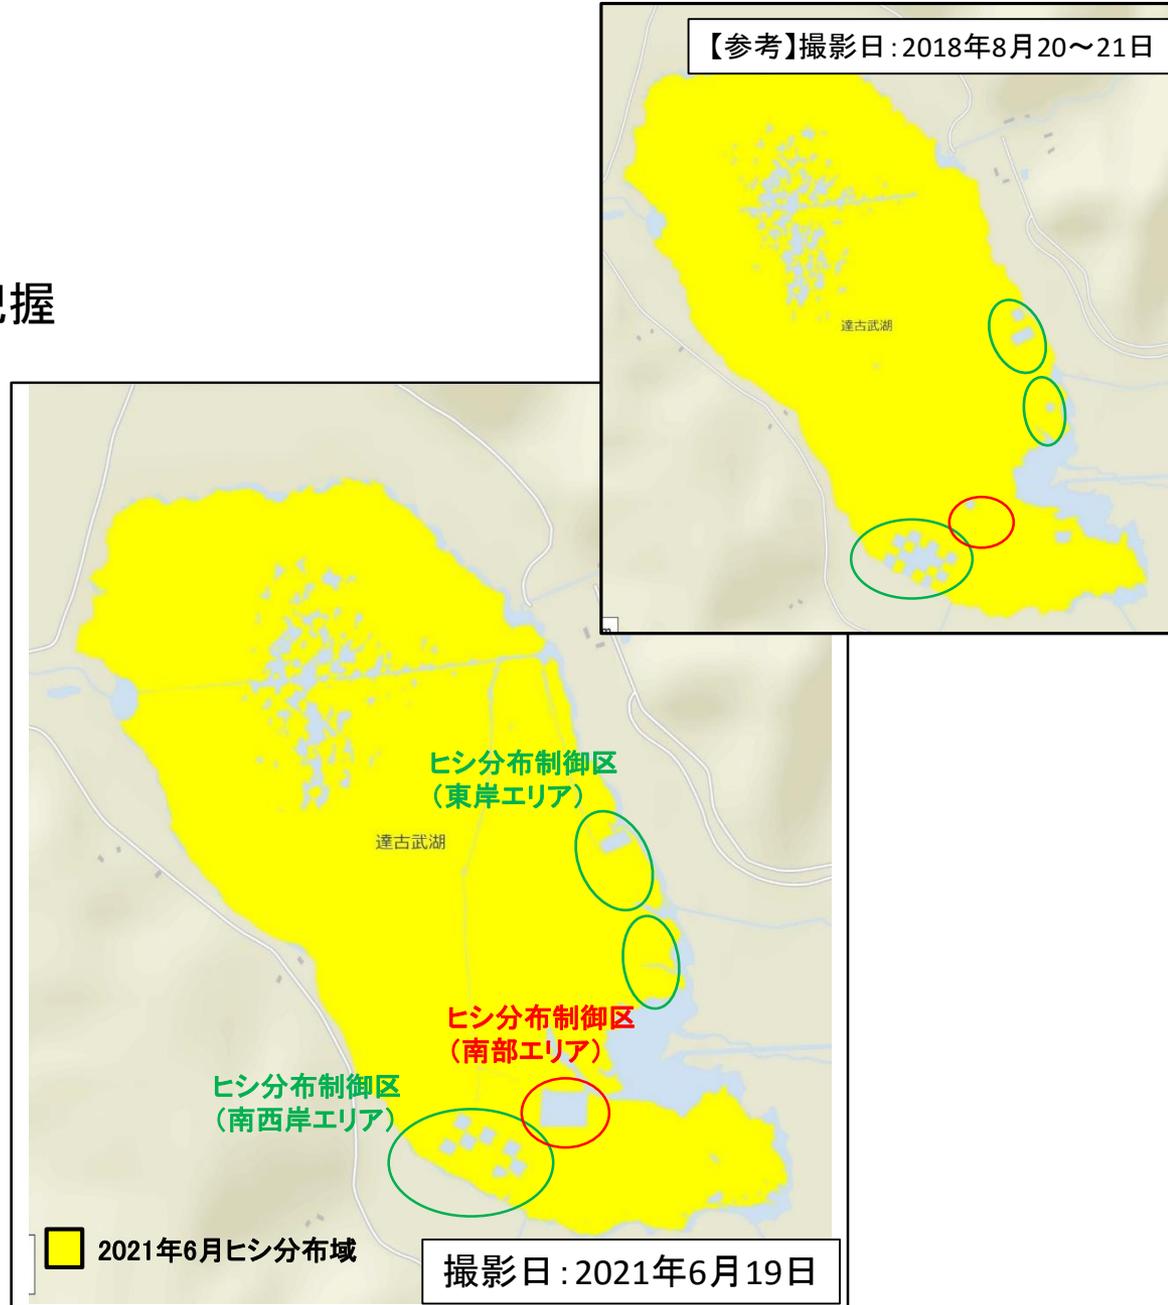
- ほぼ全域でヒシが生育
- ヒシ分布域制御区では、ヒシの密度が低くなっている

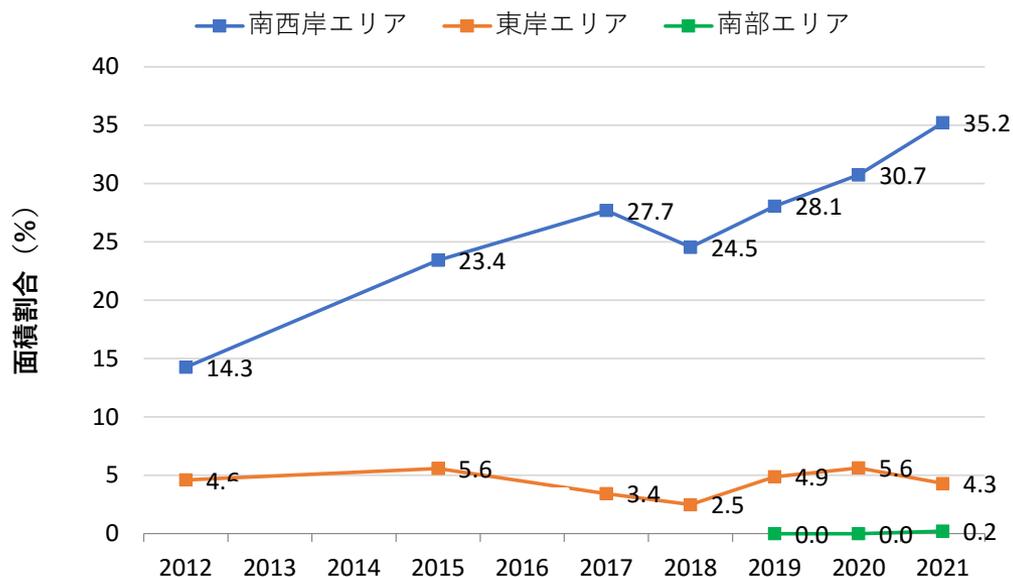
各エリア内でのヒシ以外の浮葉植物の面積比

- 各エリアのヒシ以外の浮葉植物（ネムロコウホネ・ヒツジグサ）を写真からトレースし、面積を算出
- 南西岸、東岸エリアにおいて、ヒシ以外の浮葉植物の面積が維持されている

※ヒシ刈り開始年：南西岸；2012年 東岸；2013年 南部；2019年

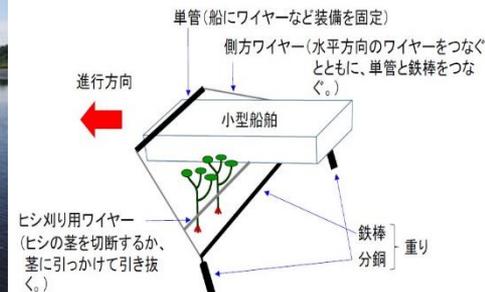
ワイヤー刈りの仕組みと装備の概要

【方法】 船にワイヤーを設置し動力を用いて刈取り  
(広い面積を効率良く刈取るため)

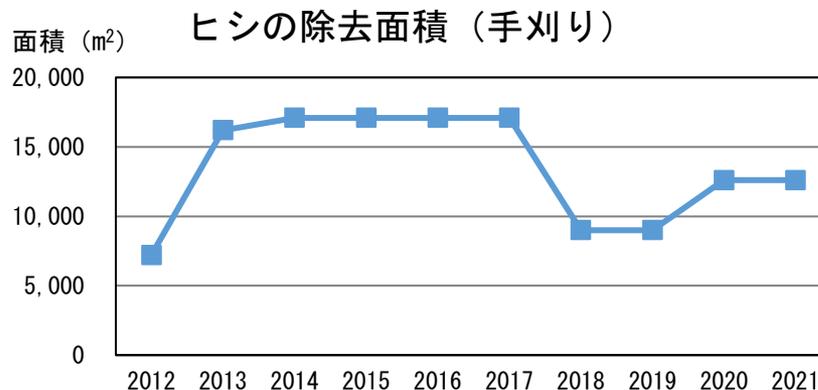
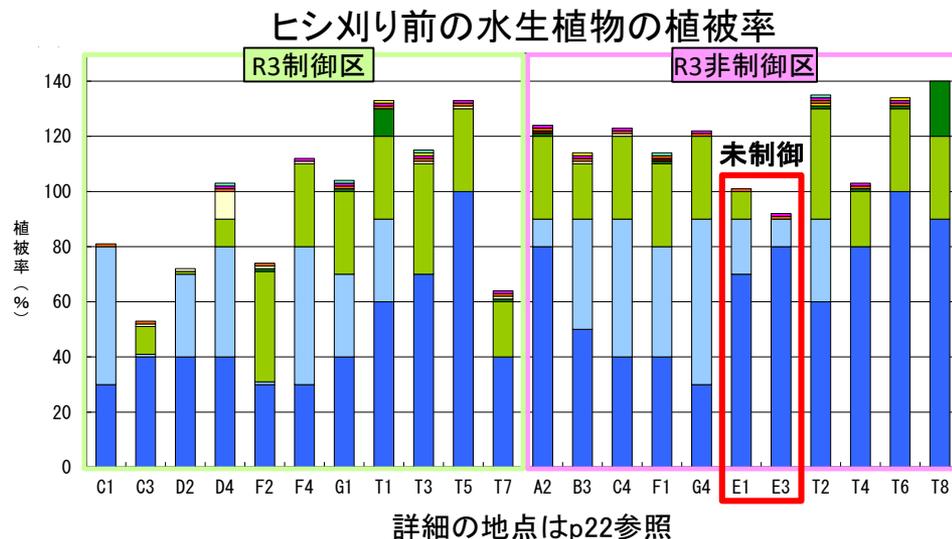
- 今年度のヒシの除去面積は12,600m<sup>2</sup>
- 今年度の1m×1m枠内に生育するヒシの口ゼットの重量は73~749g(平均229.6g)。
- ヒシの植被率は刈取り継続年数の長い南西岸でより低い(制御区)
- 3年間のヒシ刈り休止でヒシの被度が高くなる(非制御区)

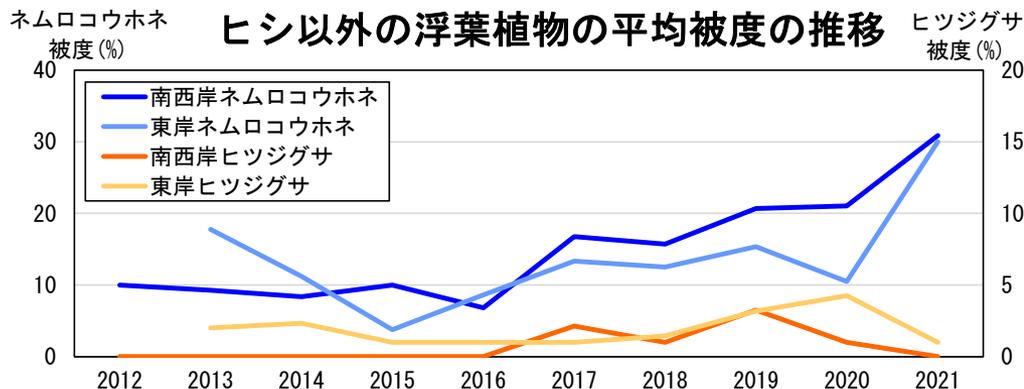
- ネムロコウホネは一定の面積が維持され、ヒツジグサは年変動があるが概ね維持されている

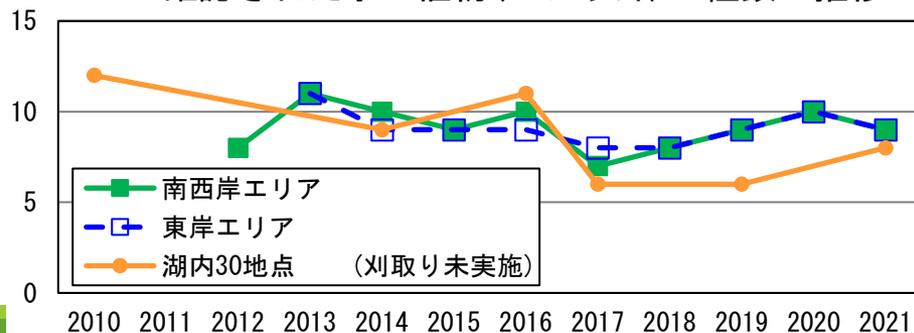
確認された水生植物(ヒシ以外)の種数の推移

- 南西岸エリア・東岸エリアではネムロコウホネ、ヒツジグサが継続して確認され、種数は横ばいなのに対し、湖内30地点では近年ネムロコウホネ、ヒツジグサが確認されず、種数は減少

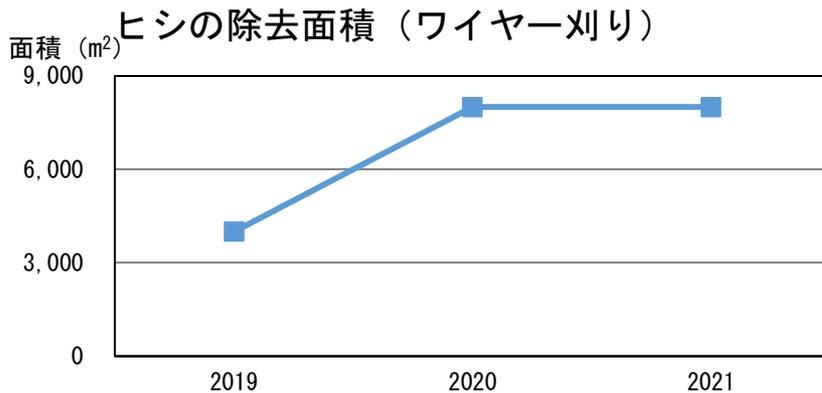
- 今年度のヒシの除去面積は8,000m<sup>2</sup>。
- 今年度の1m×1m枠内に生育するヒシのロゼットの重量は2～154g(平均56.3g)。

※6月の除去後、7月の除去前の測定結果

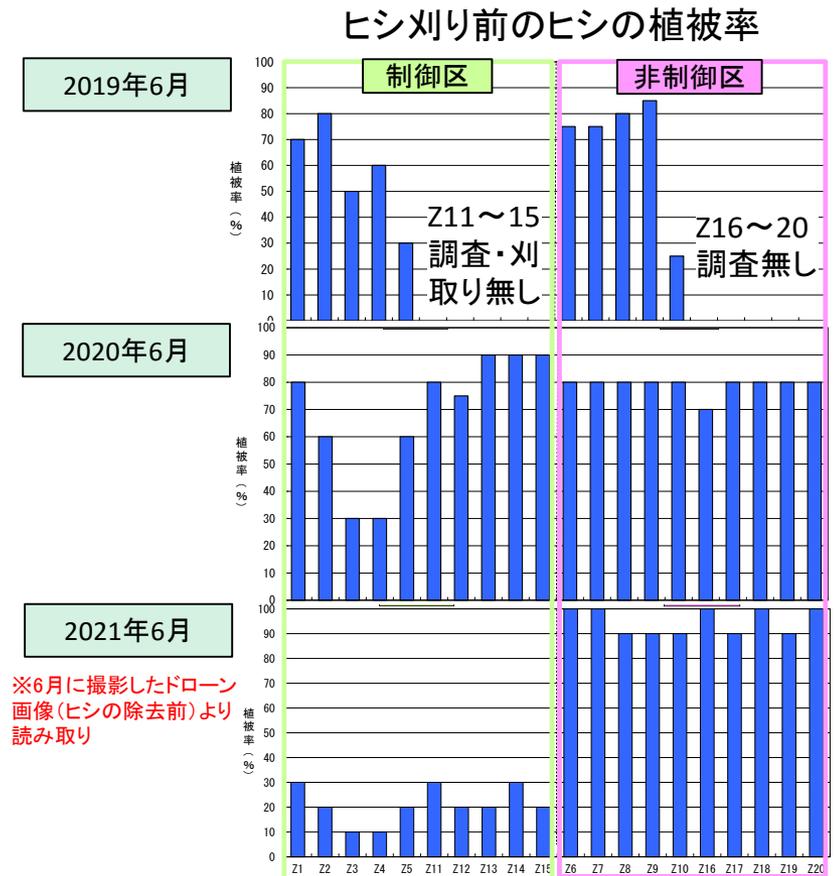
- 2021年におけるヒシの植被率は、2年間刈取りをした区画、1年間刈取りをした区画とも非制御区よりも低かった

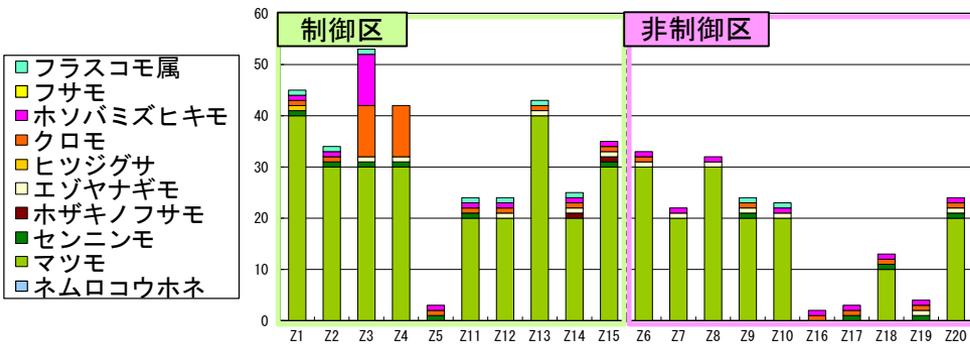
夏季の水生植物の植被率(ヒシ以外)

- 制御区でホソバミズヒキモ、クロモ、センニンモ等の沈水植物が非制御区より多く確認

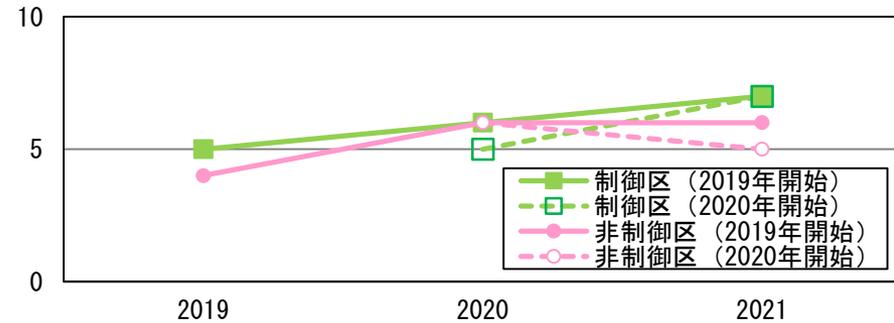
確認された水生植物(ヒシ以外)の種数の推移

- ワイヤー刈りにより、制御区で6種→8種と確認種数が増加
