# 第25回 河川環境再生小委員会

令和3年12月21日

北海道開発局 釧路開発建設部

# 1-1. 茅沼地区旧川復元事業の概要

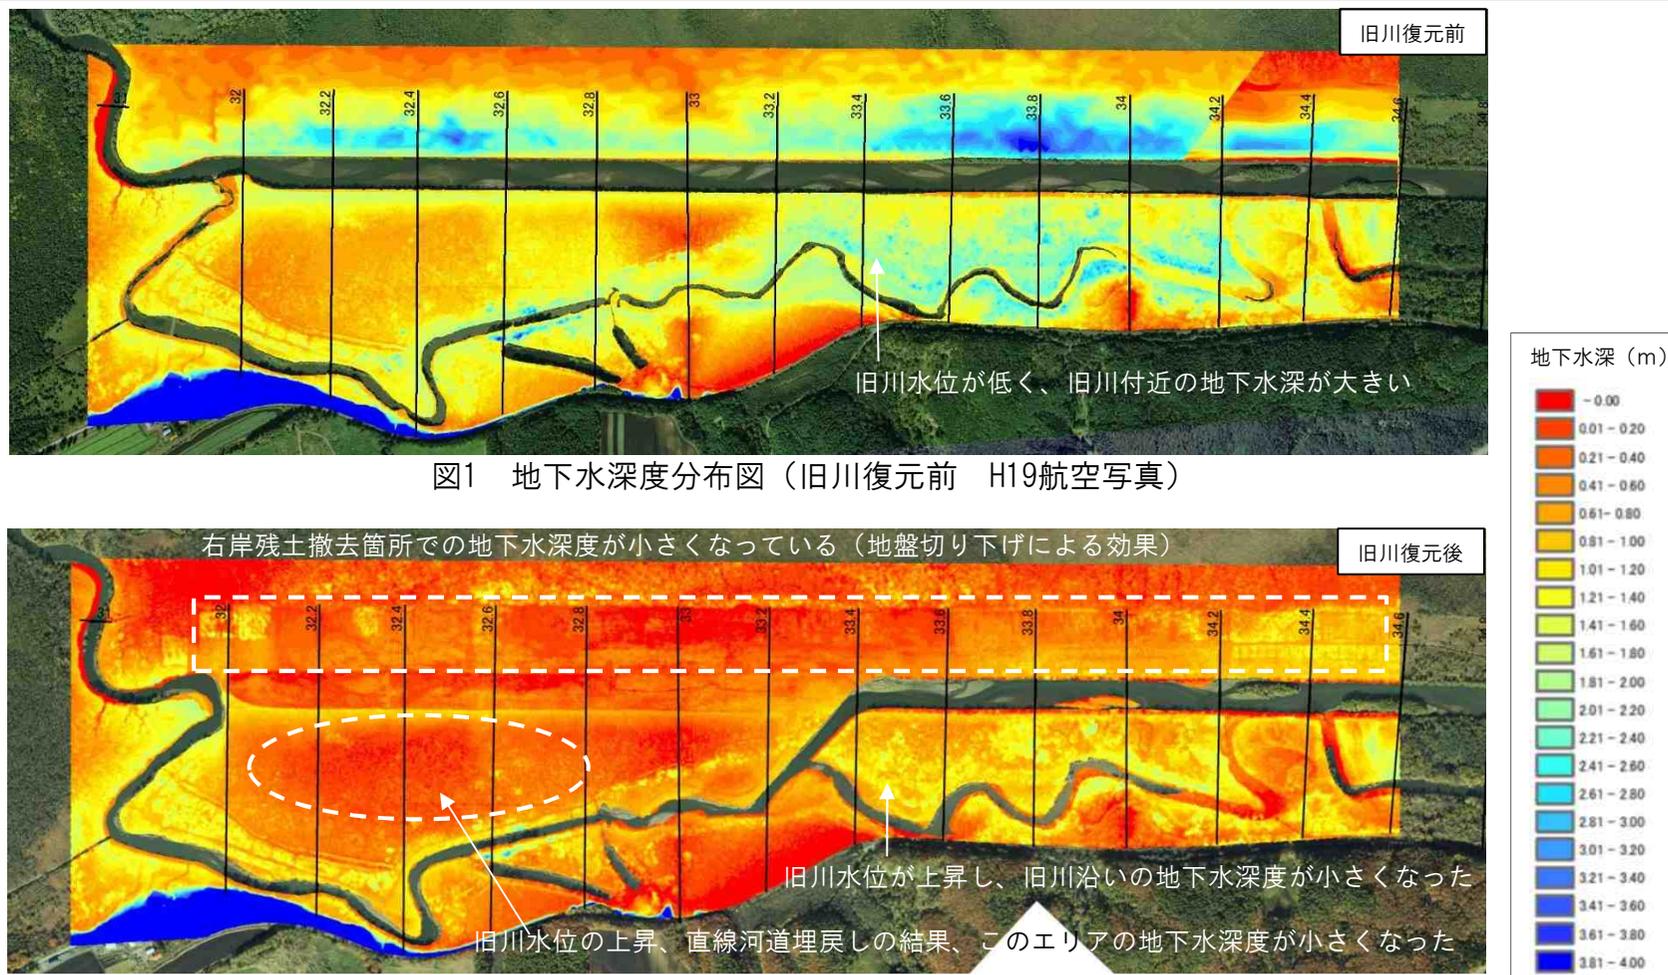
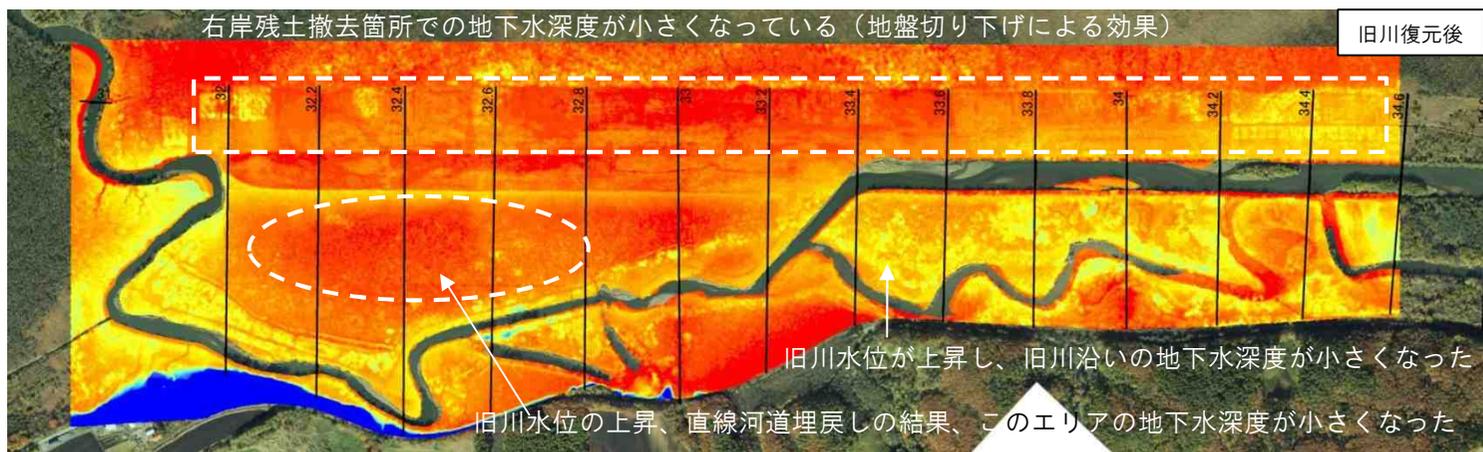
- ◆ 地下水位観測結果をもとに、地下水深度分布図を作成した。
- ◆ 旧川復元後は、右岸残土撤去箇所での切り下げの影響で地下水深が小さくなり、湿潤な環境に変化した。
- ◆ 旧川水位の上昇により、河道周辺の地下水位が上昇し、旧川復元前に比べ湿潤な環境に変化した。

※旧川復元前後の地下水位標高コンターを作成し、地盤標高との差分により作成した。

地下水位は、旧川復元前はH17～H21の4月～10月(植物生育期)の地下水観測データを使用、旧川復元後はH22～H28年の4月～10月(植物生育期)の地下水データの使用。

地盤標高はH25取得時のLP測量による標高値を与えた。復元前については右岸側のみ施工前のH16年LP測量による標高値を与え、補完できない箇所についてはH21年横断測量のデータを使用した。

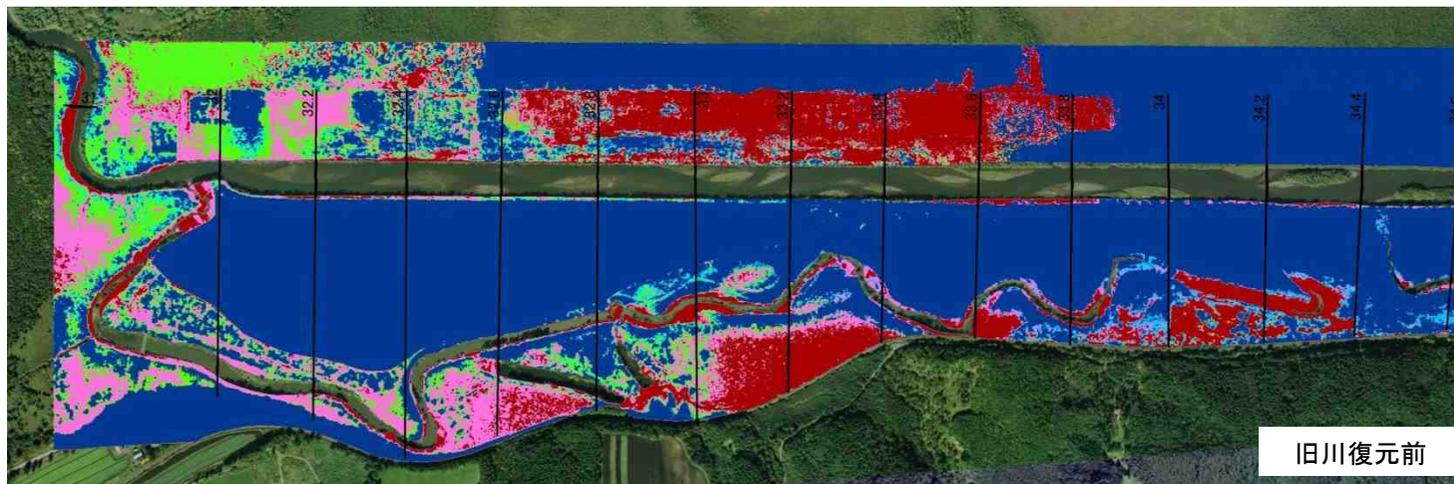
図1 冠水頻度分布図(旧川復元前 H19航空写真)

- ◆ 地下水位観測結果をもとに、冠水日数の分布図を作成した。
- ◆ 右岸残土撤去箇所、復元河道と直線河道に挟まれた範囲等、広い範囲で冠水頻度が回復した。

※発生頻度毎の地下水位標高コンターを作成し、地盤高とに差引により冠水範囲を求め、各発生頻度の冠水範囲を重ね合わせるにより作成した。  
 地下水位は、旧川復元前はH17~H21の年間地下水位データ、旧川復元後はH24~H28年の年間地下水位データを使用(H22~23年は旧川復元工事中のため除外)。

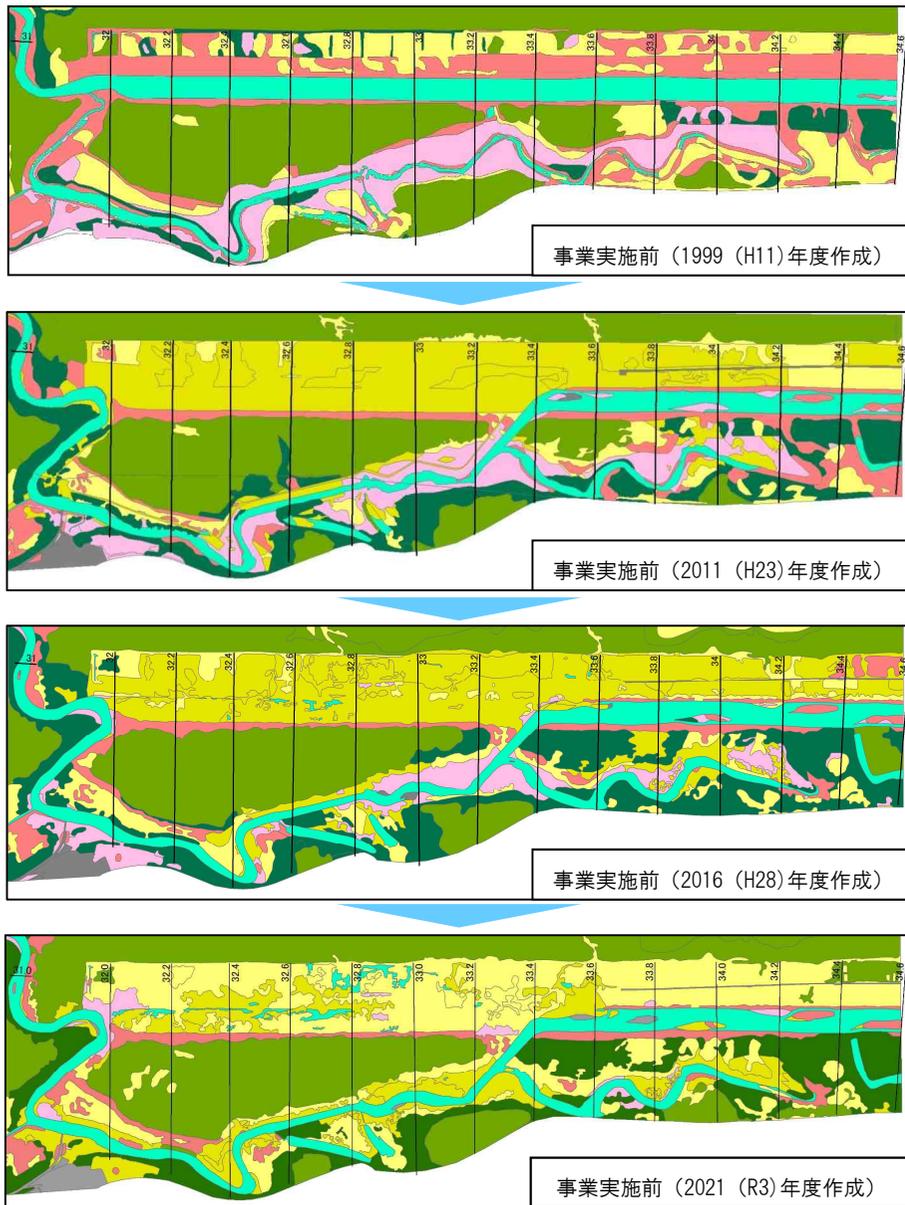
図1 旧川復元前後の植生変化

◆ 茅沼地区の湿原植生面積は、約80haとなり、旧川復元前に比べて約40ha回復した。

- 復元した河道および旧川沿いで湿原植生の回復がみられた。
- 復元した河道の右岸側にみられるハンノキ林は大きく変化していない。
- 目標達成までの湿原植生回復面積は、60haとなっている。

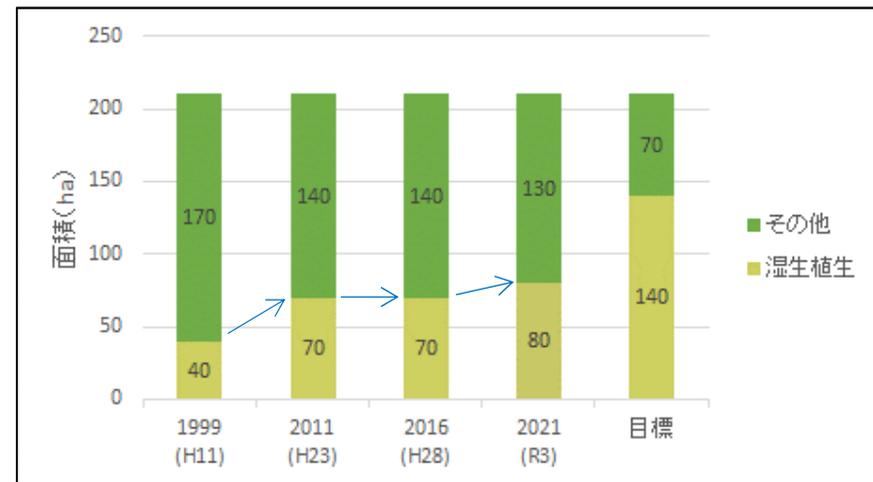
図2 旧川復元前後の植生面積の変化

面積 (ha)			
	1999 (H11) 年	2011 (H23) 年	2016 (H28) 年	2021 (R3) 年
湿原植生※	40	70	70	80
その他	170	140	140	130
合計	210	210	210	210

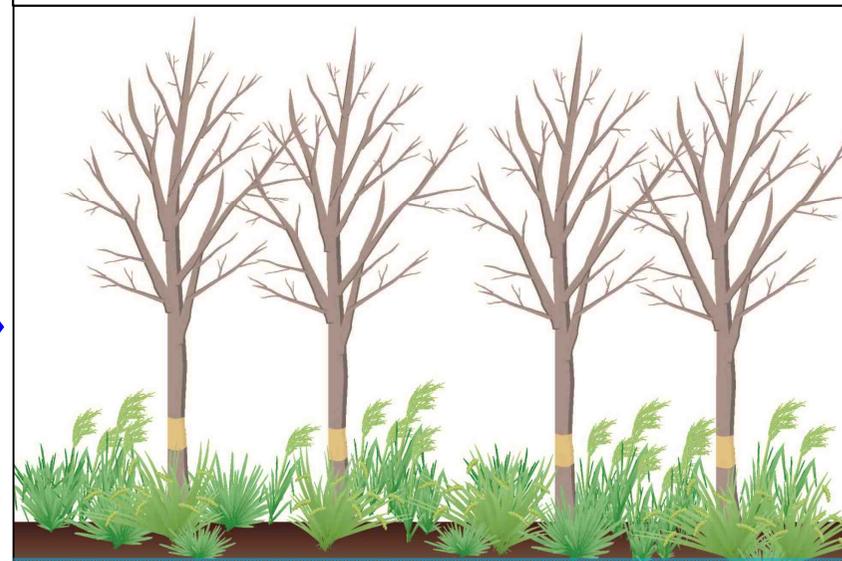
環状剥皮後 (予測)

- ・ 環状剥皮によりハンノキを立ち枯れさせ、湿生草本が活発に生長する多様な湿原植生の回復を促す。

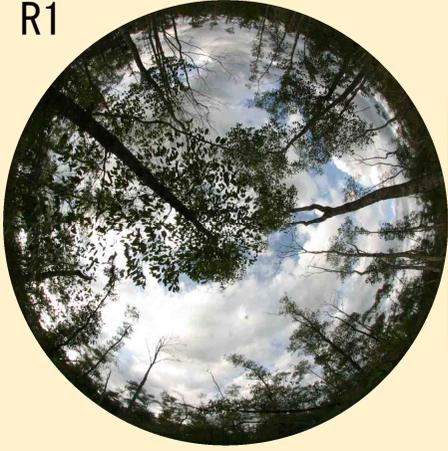
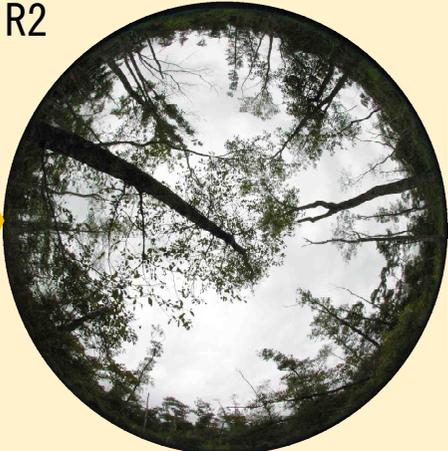
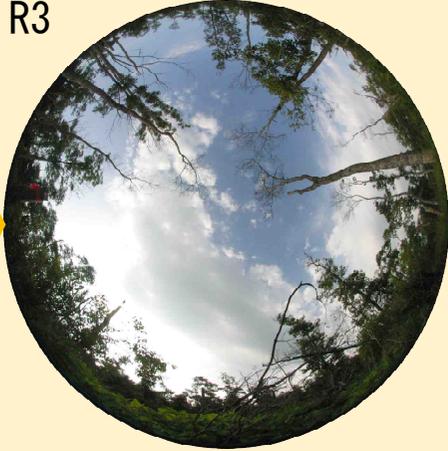
全天写真による鬱閉率の変化 (No. 3試験地の例)

- ◆ 各試験区の中央付近にて全天写真撮影を実施し、鬱閉率※1の経年変化を比較した。
- ◆ 環状剥皮を実施した試験区では、全ての試験区で鬱閉率が減少している。 ※1 全天に対する樹林の葉や幹の占める割合

鬱閉率 57%	鬱閉率 51%	鬱閉率 38%	
対照区	R1	R2	R3	鬱閉率はほとんど変化なし

鬱閉率 72%	鬱閉率 75%	鬱閉率 75%

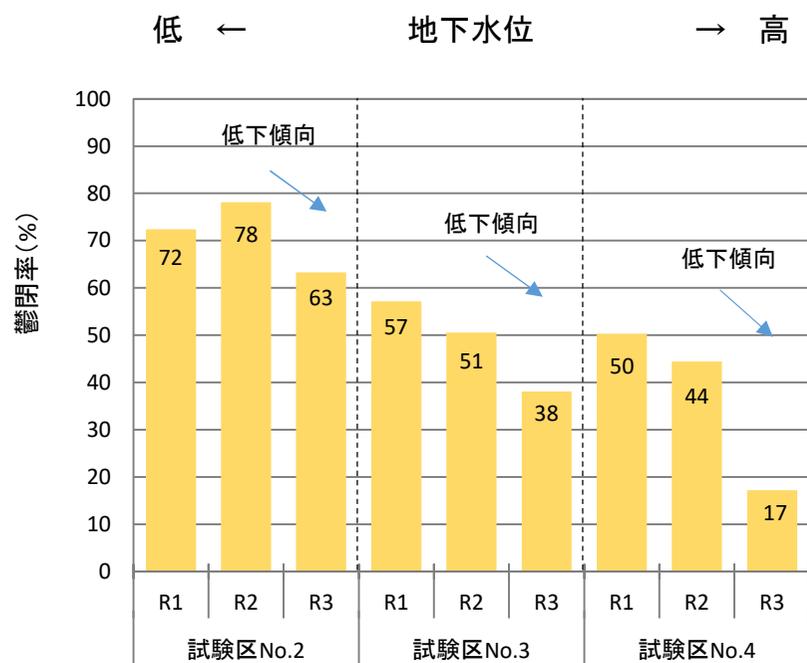
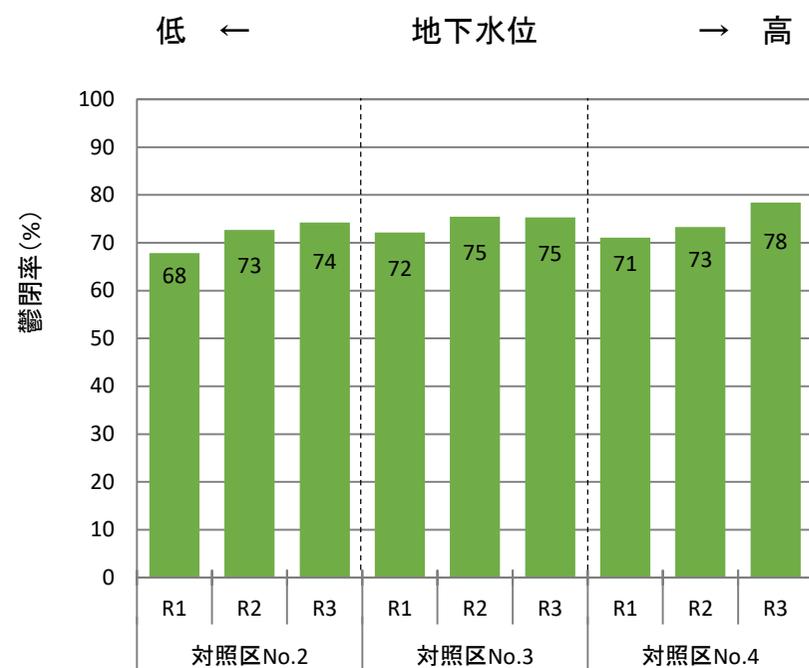
鬱閉率の変化（左図：試験区、右図：対象区）

- ◆ 各試験区の中央付近にて全天写真撮影を実施し、鬱閉率※1の経年変化を比較した。
- ◆ 環状剥皮を実施した試験区では、全ての試験区で鬱閉率が減少している。
- ◆ 試験地No. 4では減少量が大きく、鬱閉率は17%となった。

環状剥皮した試験区では低下

環状剥皮していない対象区では大きな変化はみられない

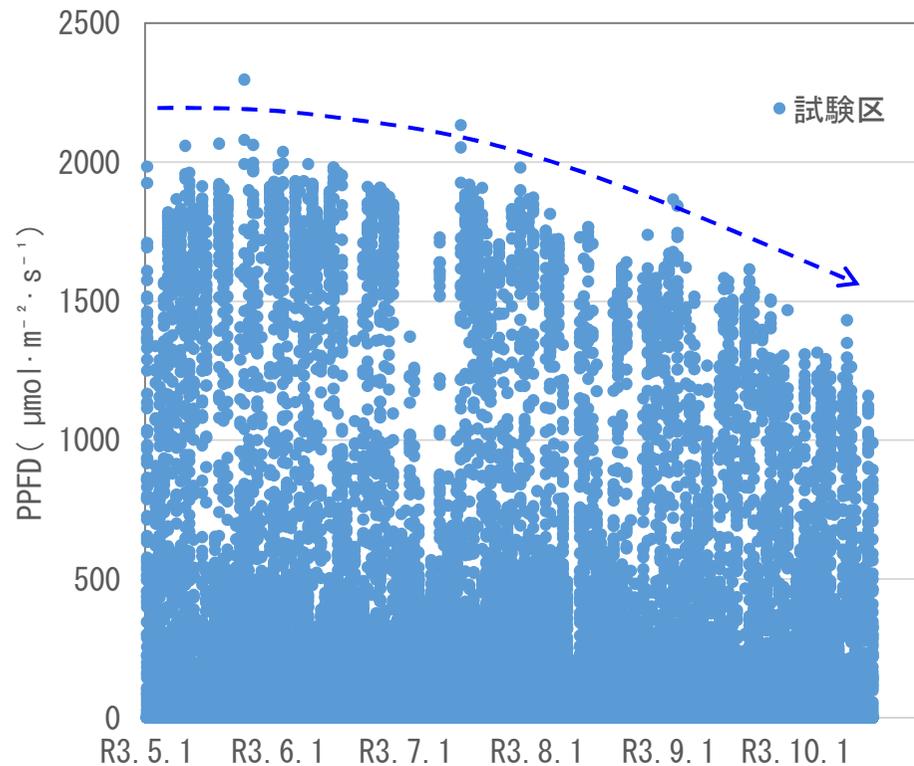
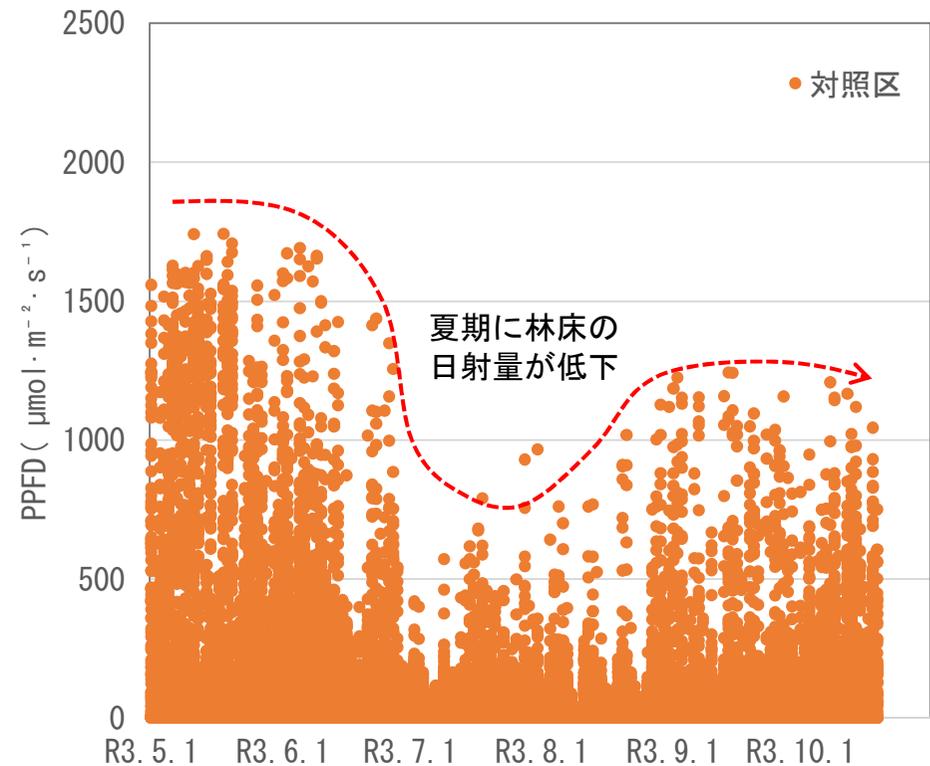
ハンノキ林床の日射量

- ◆ 春季～秋季までの林床の日射量の変化を観測した。
- ◆ 環状剥皮を実施した試験区では、観測期間を通じて日射量が高く、対象区では夏季に低下が見られた。
- ◆ 試験区は環状剥皮によるハンノキ衰退により展葉が抑えられ、夏季でも林床が明るくなっている。

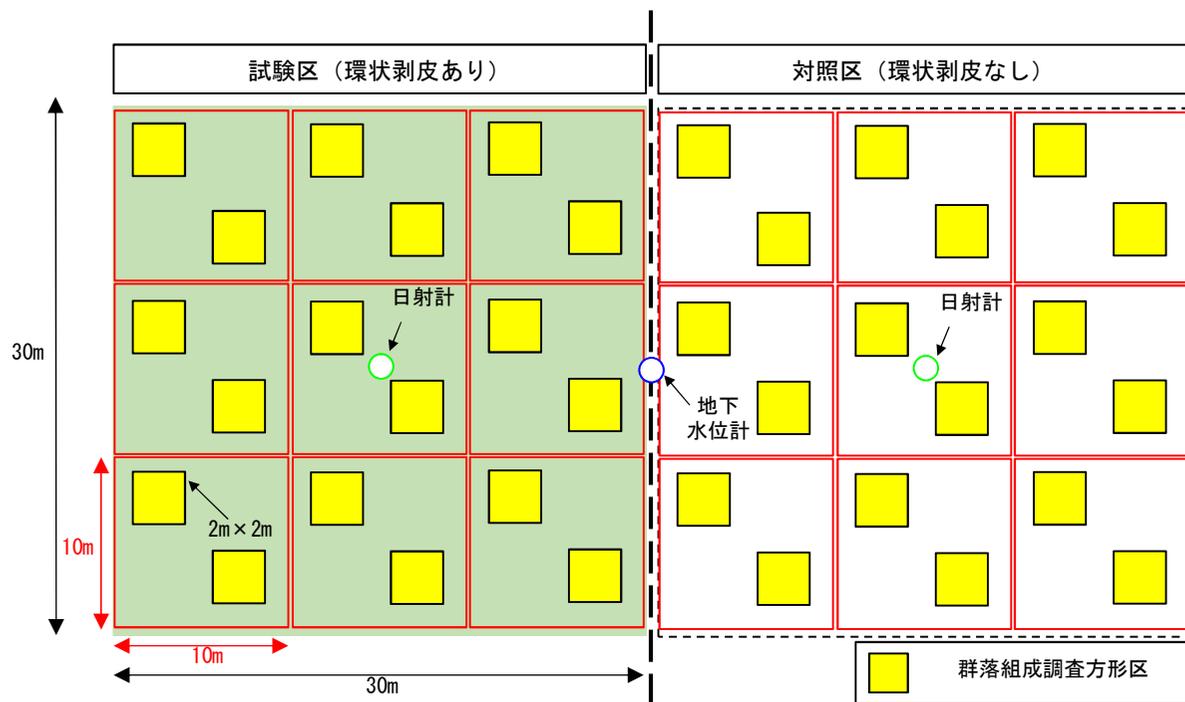
- ◆ 環状剥皮によるハンノキ衰退に伴う林床植生の変化を把握する目的として、群落組成調査を実施した。
- ◆ 1試験地あたり36地点（試験区・対照区で各18地点）、計108地点の方形区を設定し、種毎の被度・群度を把握した。

- ・ 1試験地に対し、30×30m四方の試験区・対照区を設定。
- ・ 試験区・対照区内を10m四方の分割し、各グリッド内に2×2mの群落組成調査方形区を設置（18地点×2=36地点）。

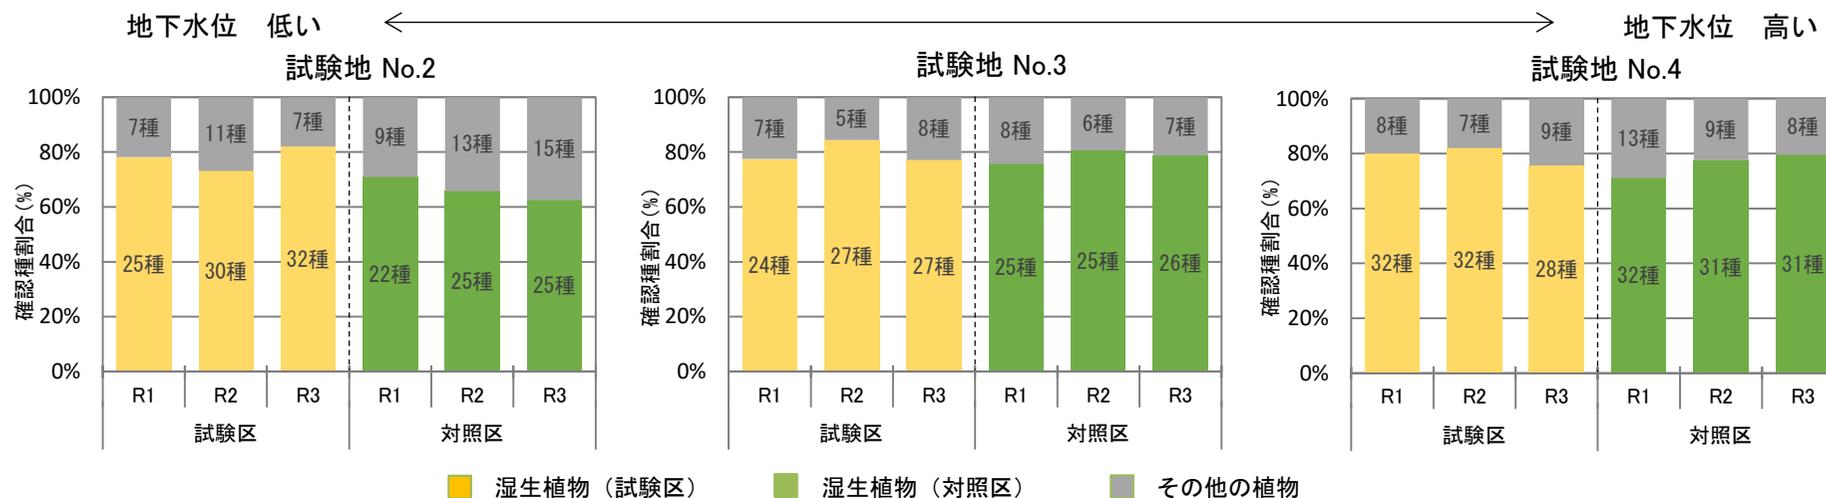
- ◆ 湿生環境を好む種の割合は、試験地No. 2の対照区（環状剥皮なし）を除いて、いずれも7割以上であった。
- ◆ 確認種数では、試験区（環状剥皮あり）・対照区とも大きな変化は見られなかった。

- ◆ やや乾燥した立地の試験地No. 2ではミゾソバが優占していた。湿潤～やや湿潤のNo. 3はミゾソバ、オニナルコスゲ、湿潤のNo. 4ではアメリカセンダングサ、オニナルコスゲが優占している。

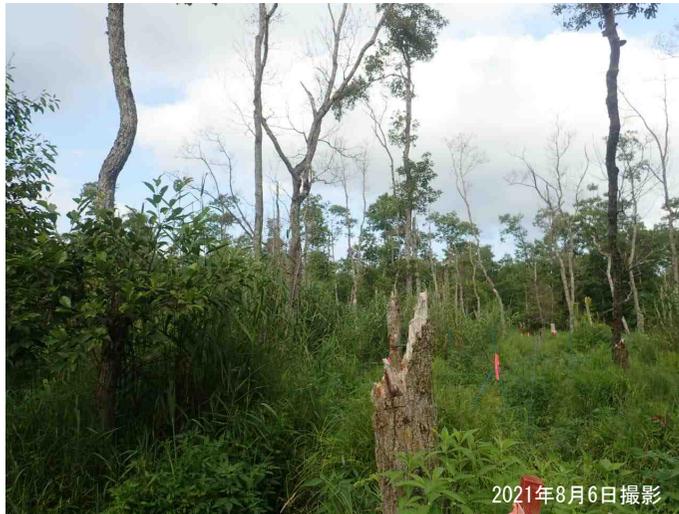
枯死木の状況（試験地No. 4）

- ◆ 環状剥皮後の衰退状況を確認するため、毎木調査（枯死、萌芽、結実、葉の大きさの状況）を実施した。
- ◆ 環状剥皮個体の生存率は、試験区でいずれも30%程度となり、枯死個体が多かった。
- ◆ 地下水位の高い試験地No. 4では、他の試験地と比べて生存率が低くなる傾向が見られる。

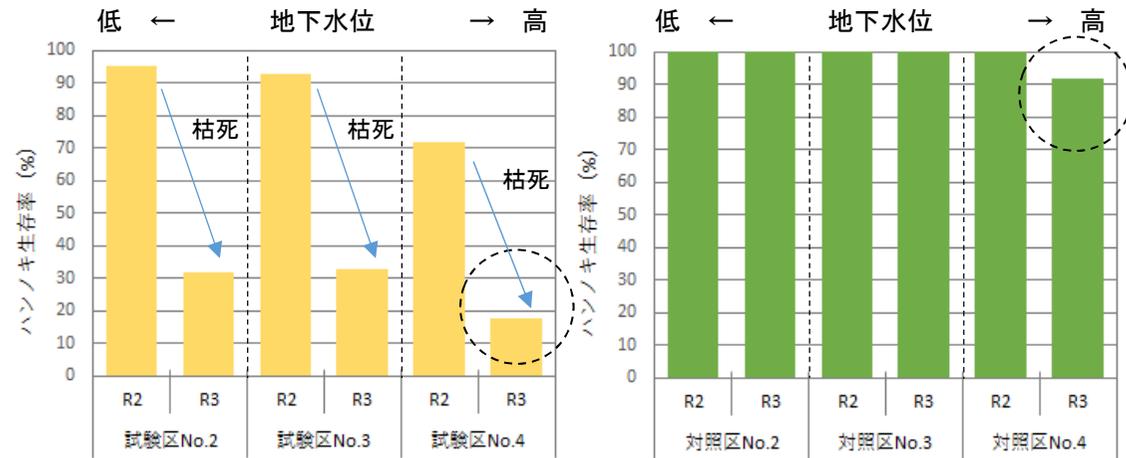
図. ハンノキの生存率の変化

試験地No. 4では他の試験地と比べて生存率が低い

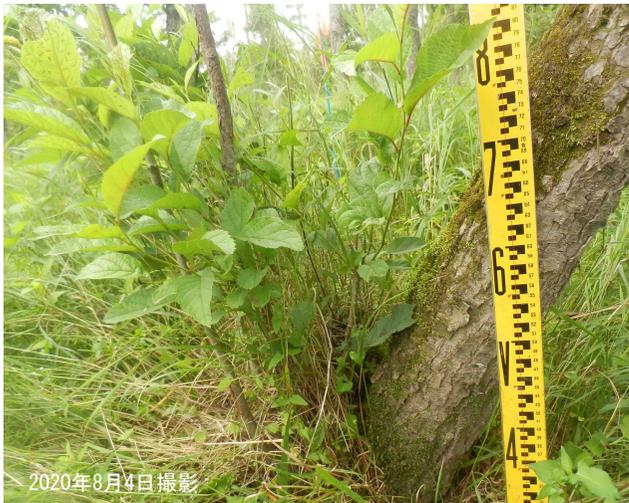
萌芽状況（対照区No. 4）

- ◆ 萌芽した個体数の割合は、試験区No. 3・4で増加した。
- ◆ 対照区は昨年と同様に、地下水位が高いほど萌芽した個体の割合が高い傾向が見られた。

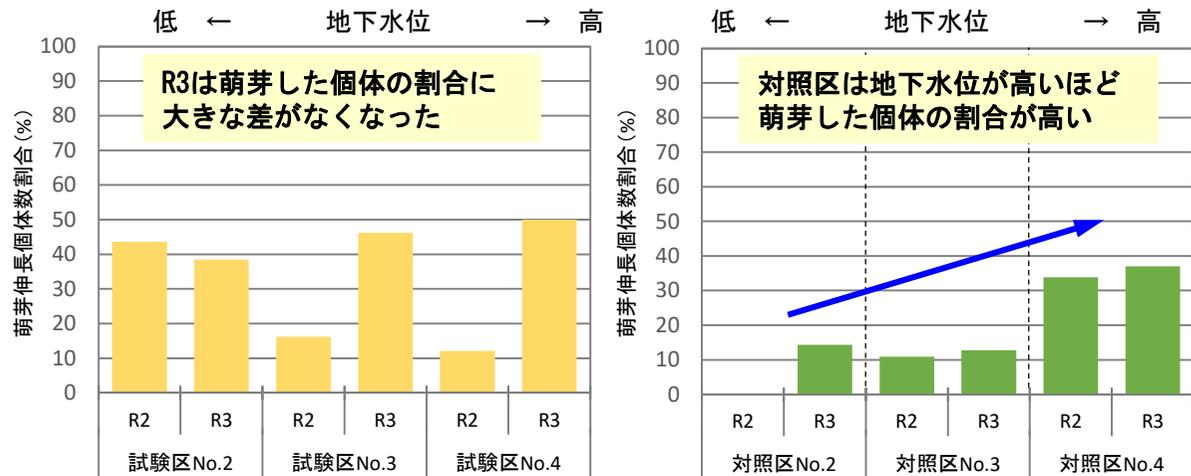
図. 試験地毎の萌芽伸張個体数割合

- 試験区No. 3およびNo. 4は萌芽した個体の割合が増加した。
- 今後萌芽再生または枯死するか次年度確認する。

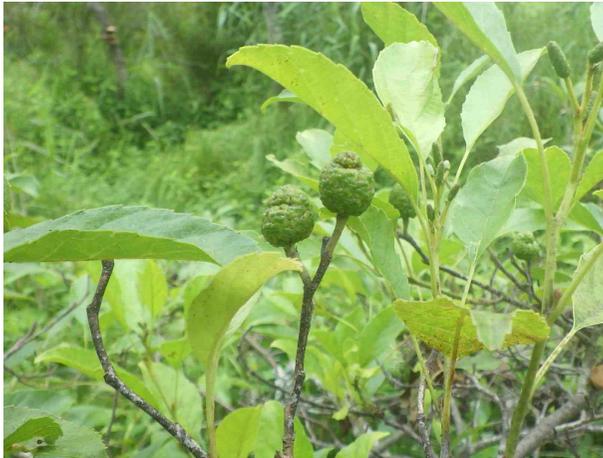
ハンノキの結実状況

◆ 試験地No. 3およびNo. 4において、試験区の結実割合が対照区よりもやや多い傾向がみられた。

- No. 3およびNo. 4の試験区は、対照区に比べ結実量が多かった。
- 加湿な環境に加え環状剥皮のストレスにより、子孫を残すため結実量を増やしている可能性が考えられる。

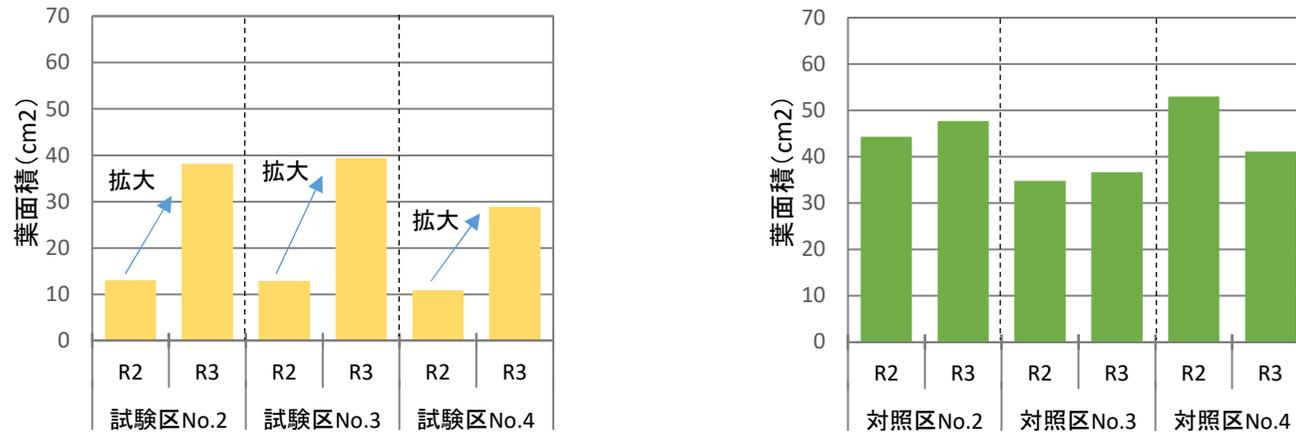
図. 葉面積の比較

◆ 葉面積は、環状剥皮後1年目のR2年度は試験区で小さい傾向だったが、2年目のR3年度は試験区の葉面積が拡大し、対照区との差が小さくなった。

• 試験区では、生存個体の枝の枯死や脱落が進み葉が少なくなったことで、葉に栄養が行き届き、葉面積が対照区と変わらなくなったものと考えられる。

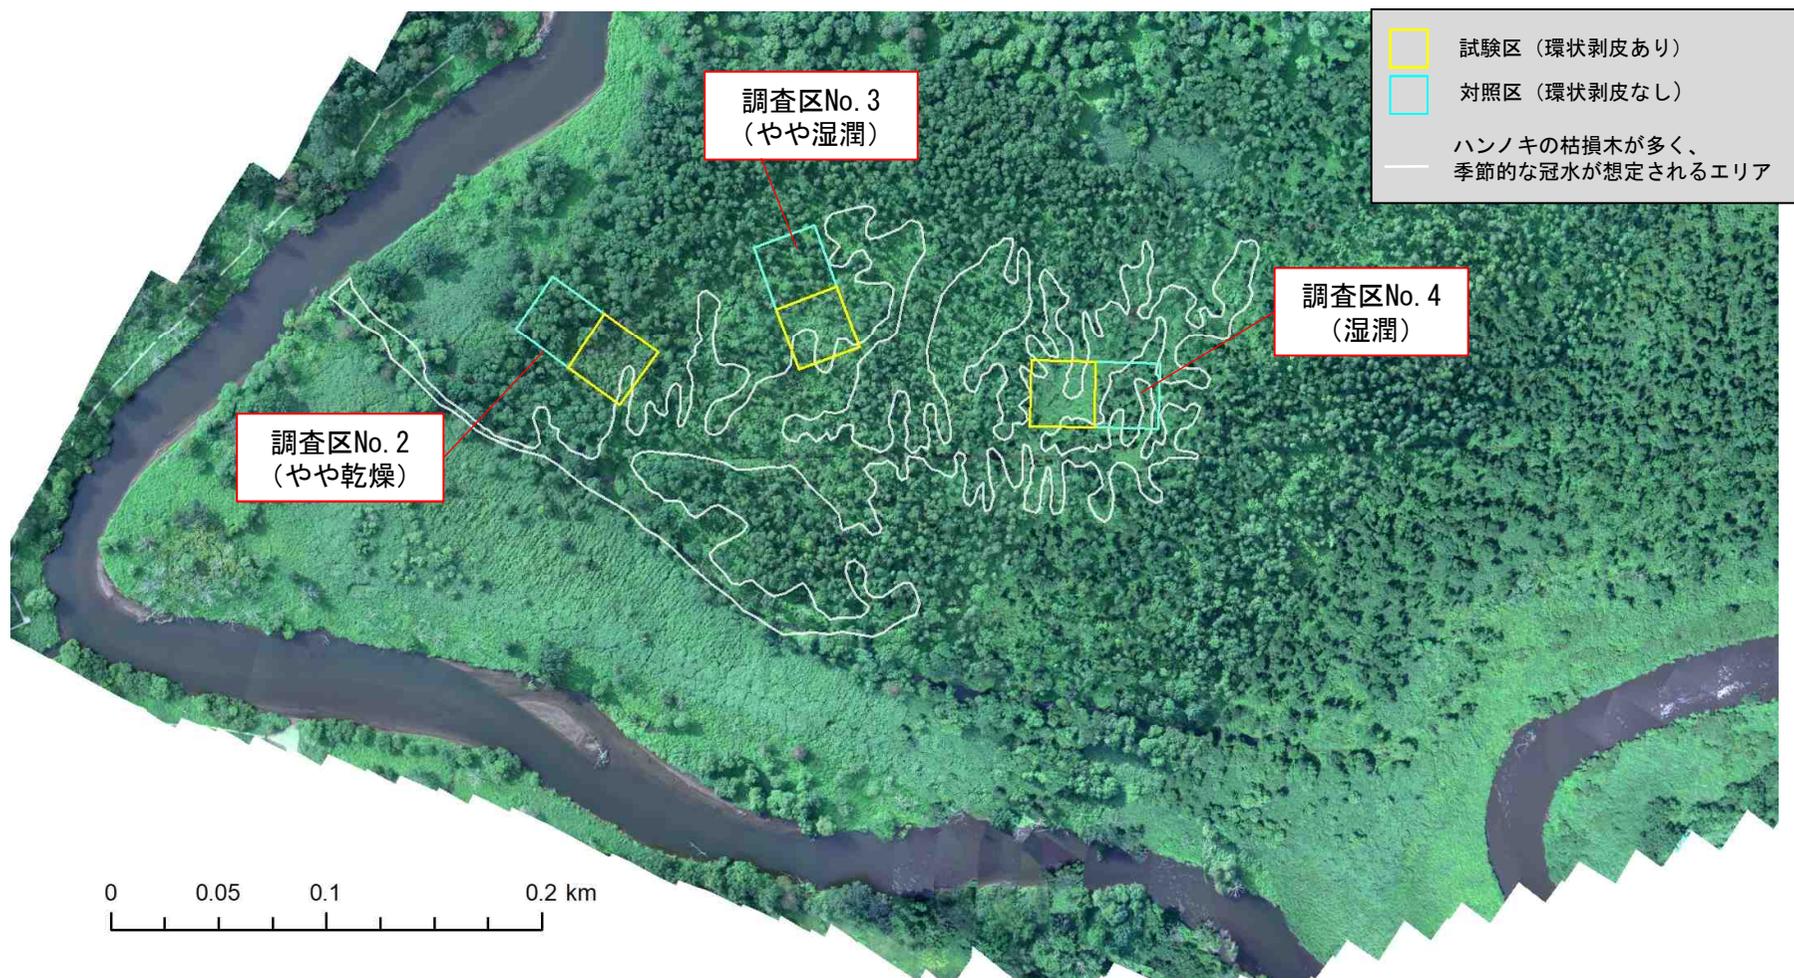
- ◆ 茅沼地区の試験地付近には旧自然流路、旧明渠跡が存在し、周辺の低湿地ではハンノキの立ち枯れ、スゲ類や湿生草本群落、挺水植物群落の形成が見られる。
- ◆ 今後、蛇行河川からの季節的な自然導水が継続されると想定すると、旧自然水路・旧明渠跡地周辺の低湿地において、ハンノキの立ち枯れ、スゲ類等の湿生草本群落の形成が進むと考えられる。

冠水が想定される立地である試験区No. 4では、環状剥皮した個体の枯死率が高い傾向が見られた。

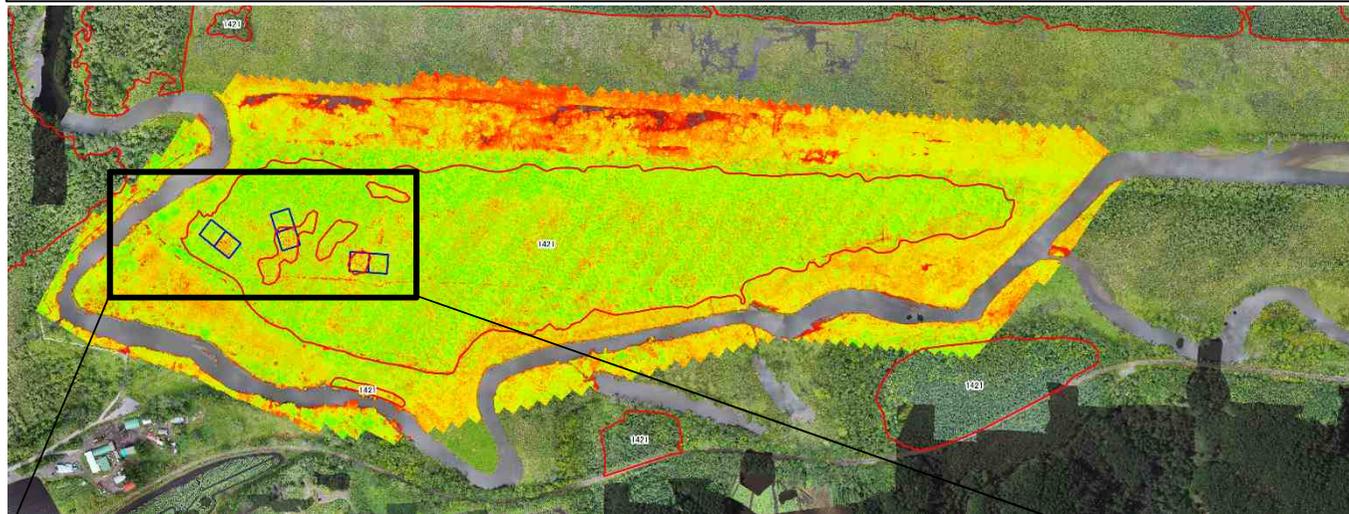
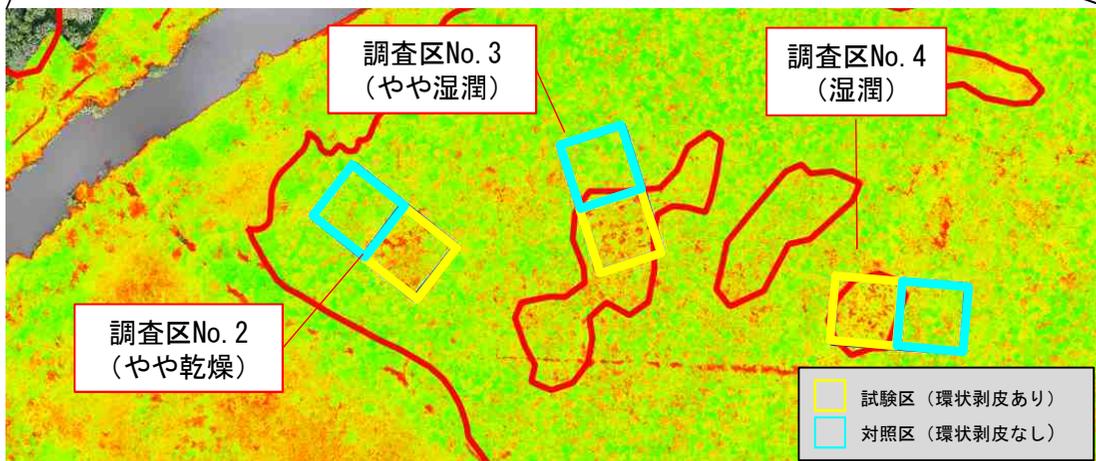
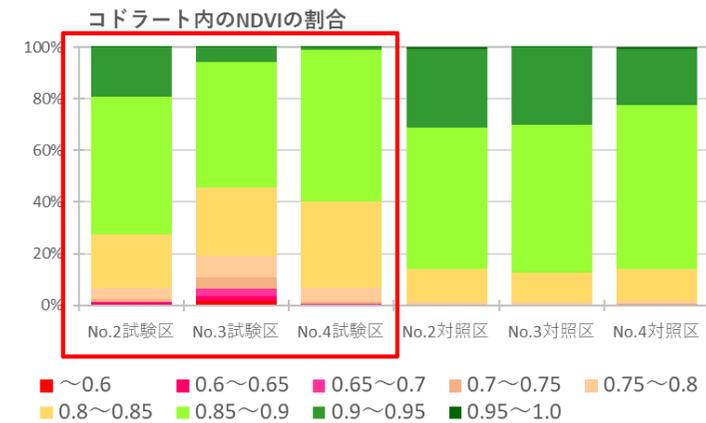
図. 調査箇所付近のNDVI画像

◆ 釧路湿原における環境調査の効率化・高度化を目的として、マルチスペクトルセンサーを搭載したUAVによる植生活性度の調査を実施した。

- ・ **赤色**に近いほど、**植生活性度が低い**（枯死状態に近い）
- ・ **緑色**に近いほど、**植生活性度が高い**（生育状況が良好）

環状剥皮を実施した試験区は植生活性度が低い

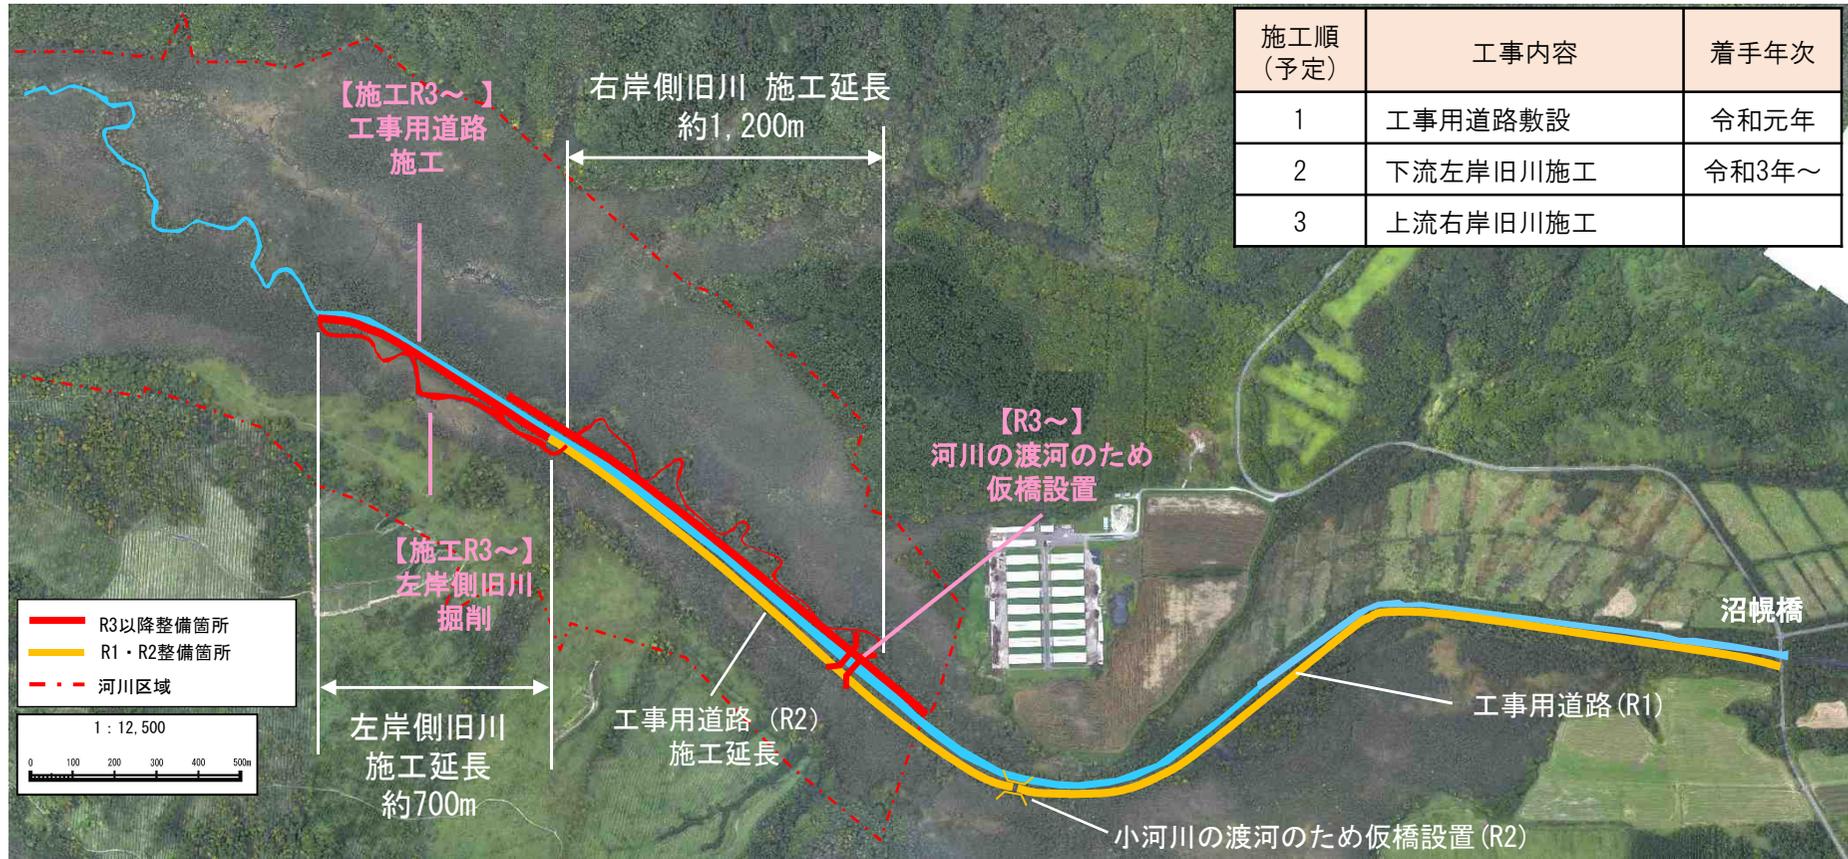
- ・令和3年度は工事用道路の整備及び左岸旧川の掘削工事、本川への仮橋設置を行う。
- ・令和4年度より左岸旧川の掘削工事と右岸側の工事用道路の整備を実施予定。

施工順 (予定)	工事内容	着手年次
1	工事用道路敷設	令和元年
2	下流左岸旧川施工	令和3年～
3	上流右岸旧川施工

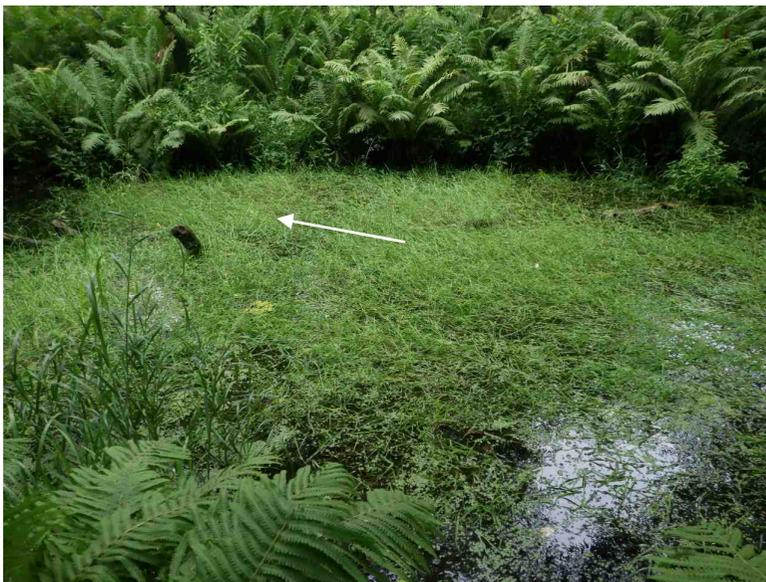
- ◆ 移植対象種の生育面積は大きく、人力での移植が困難と考えられる。
- ◆ 多年草であることから、今後、重機等を使用した移植方法について検討する。

**ホソバドジョウツナギ①**  
生育面積: 3m×40m (m<sup>2</sup>)

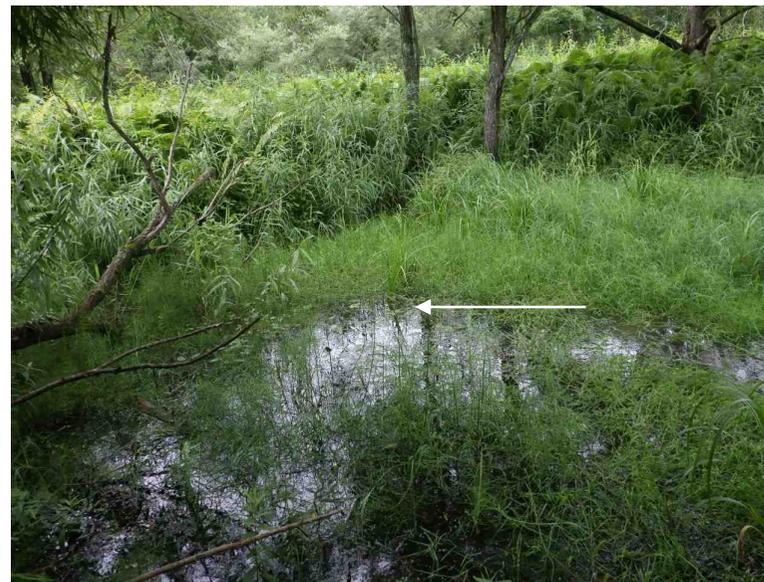
**ホソバドジョウツナギ②**  
生育面積: 8m×20m (m<sup>2</sup>)

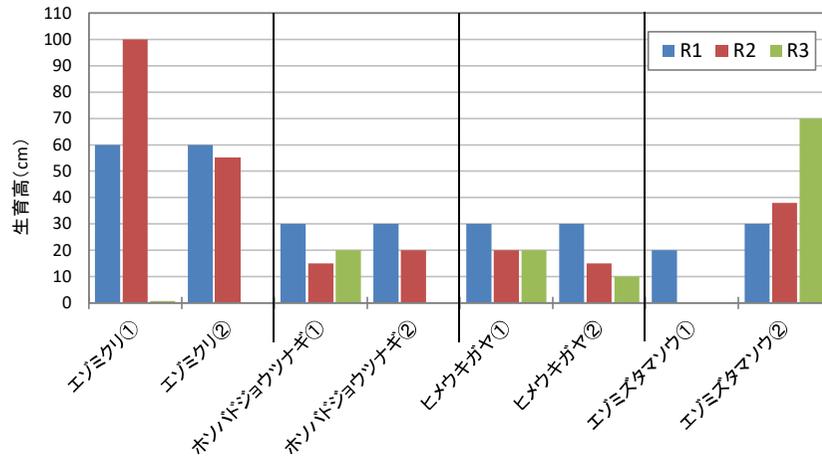
図1. 生育高の経年比較

- ◆ R1、R2に移植した希少植物の生育状況を（草丈、被度、株数等）を調査し、移植の評価を行った。
- ◆ シカの踏み荒らし等による消失影響が見られた。今後もモニタリングを継続していく。

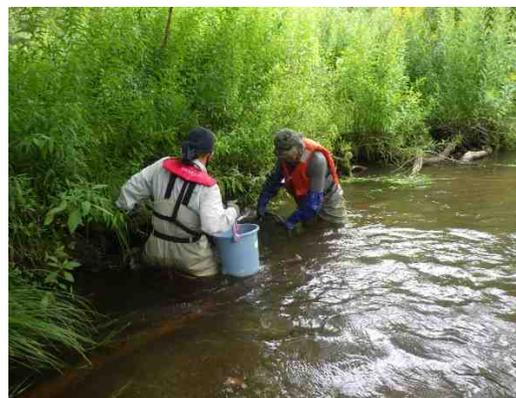
サデ網

項目	概要
調査方法	・ 投網、タモ網、サデ網、電気ショッカー ・ 体長計測、写真撮影
調査時期	・ 令和3年8月18～20日
調査箇所	・ 現況河道：3地点 ・ 旧川：3地点
努力量	・ 投網：10回 ・ タモ網：2人×30分 ・ サデ網：2人×30分 ・ 電気ショッカー：1台×30分

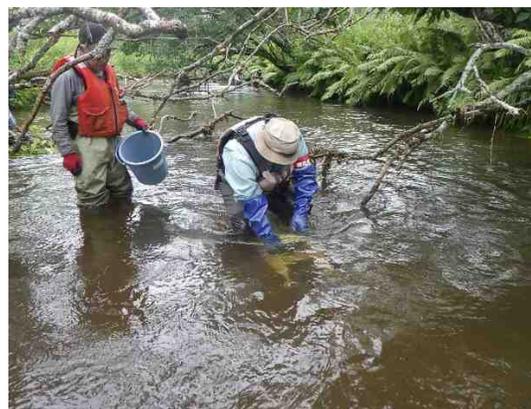
定量採集  
(サーバネット)

項目	概要
調査方法	・ 定量採集、定性採集、写真撮影 ・ 個体数、湿重量を計測
調査時期	・ 令和3年8月18～20日
調査箇所	・ 現況河道：3地点 ・ 旧川：3地点

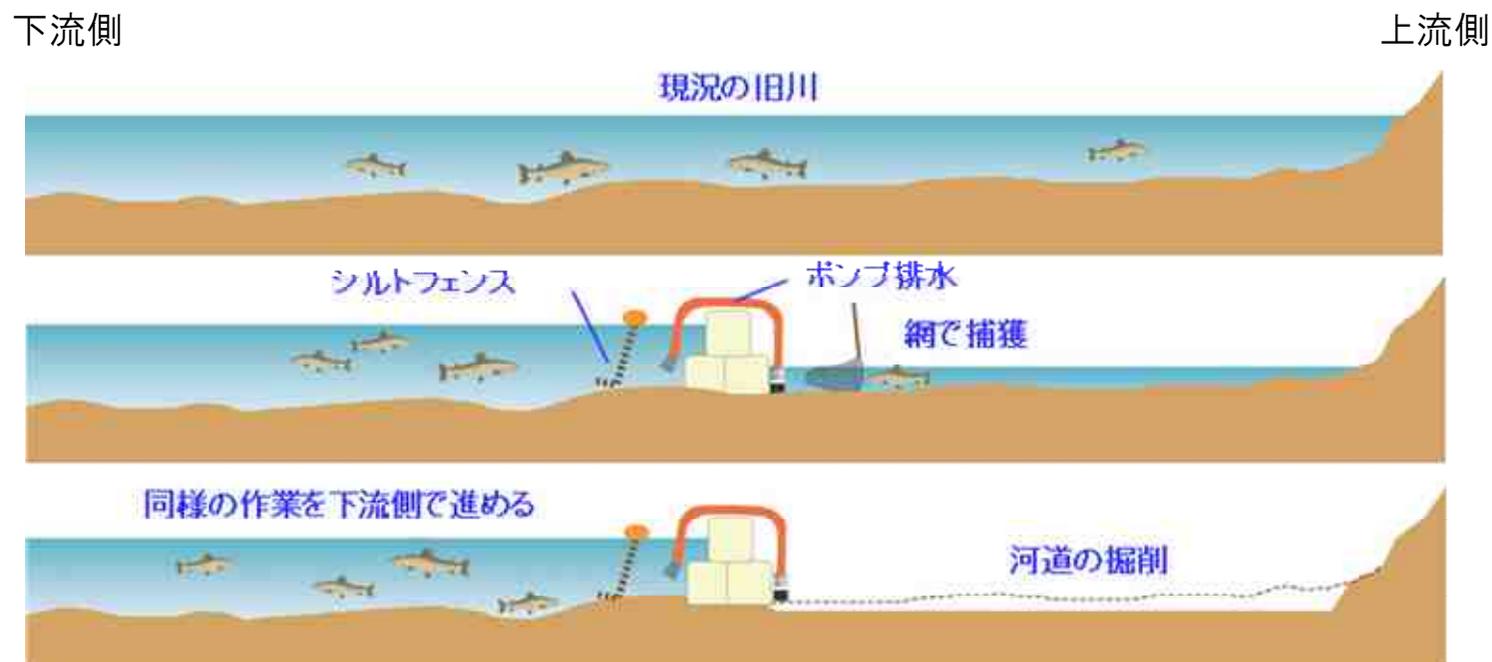
図. 魚類等の捕獲イメージ図（旧川）

- ①大型土嚢で締め切り、人が作業できる水位までポンプ排水を行う。
- ②上流から魚類を追い込み、タモ網、サデ網等を使用してできる限り捕獲し、記録する。
- ③捕獲した魚類を運搬・放流する。

直線河道の魚類やカワシンジュガイの捕獲は、旧川通水後に止水域となった状態で行う。
