釧路川水系河川整備計画の点検について

釧路川流域委員会(第11回 令和4年8月30日)

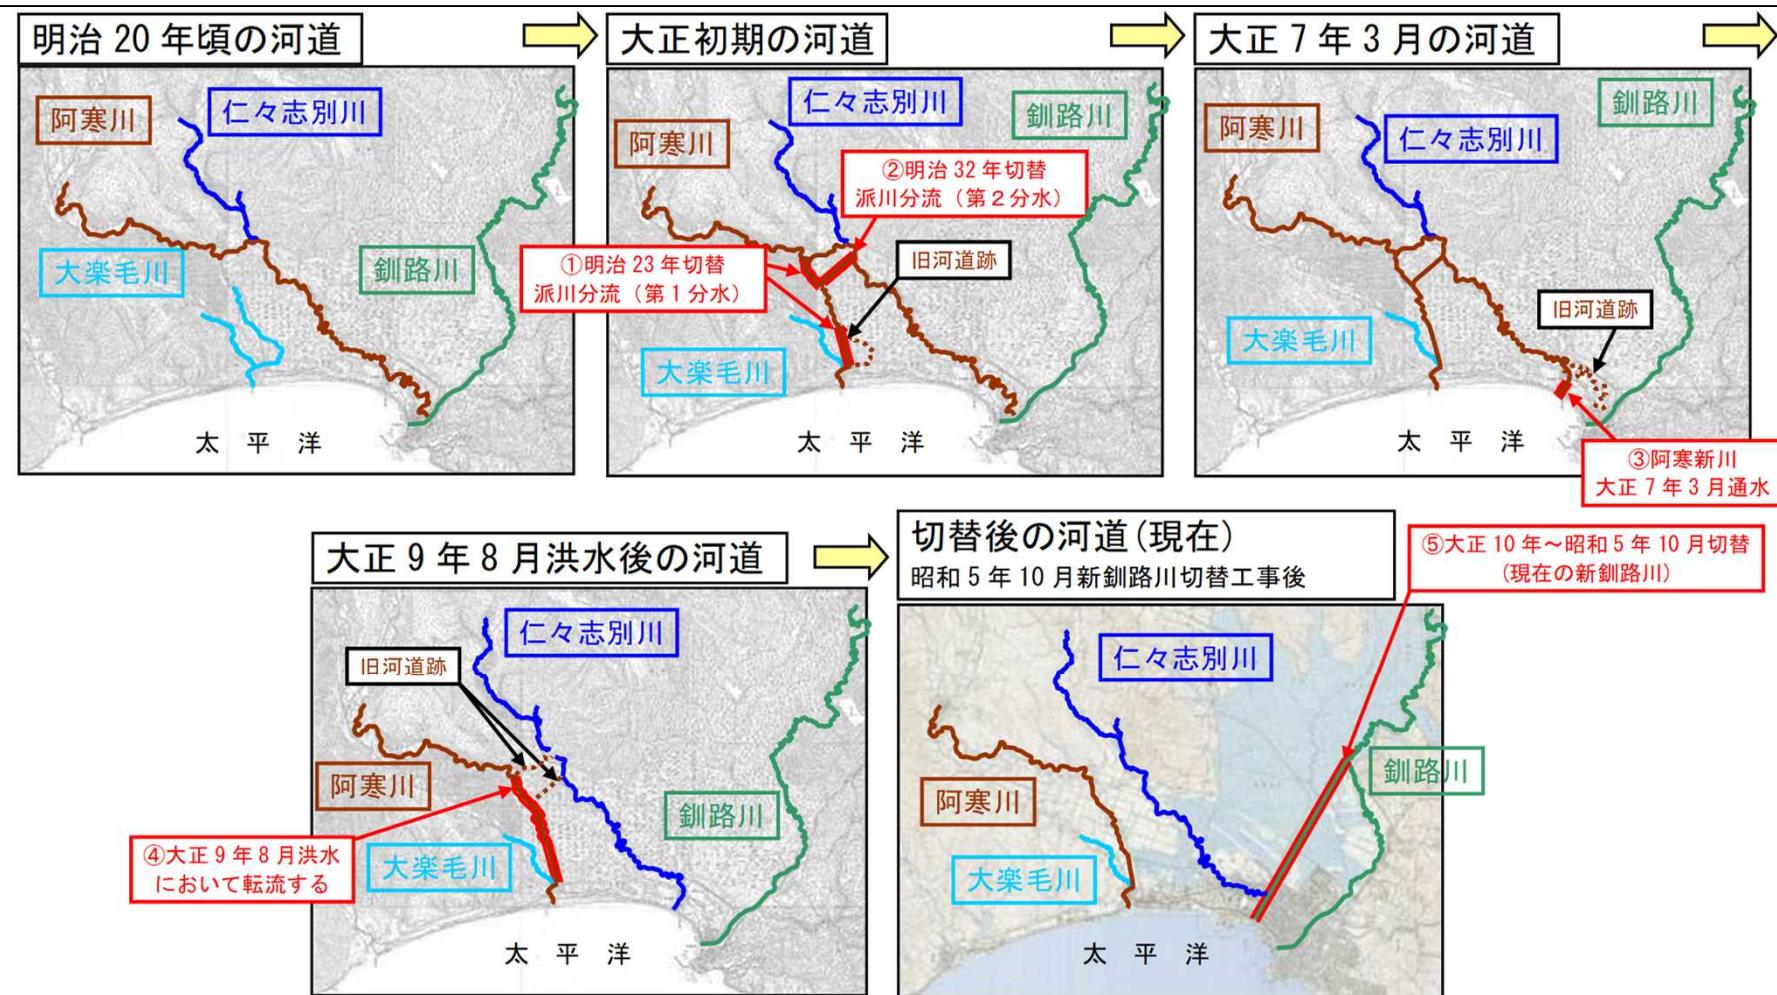
釧路川と阿寒川の変遷

- 釧路川の治水事業は、捷水路事業を中心に実施。
- 明治20年頃より、当時釧路川の支川であった阿寒川の切替工事等を実施。
- 本格的な治水事業は、既往最大の洪水である大正9年8月洪水を契機に実施。
- 大正10年より、岩保木から阿寒新川河口まで現在の新釧路川となる延長11.2kmの新水路掘削を実施し、昭和6年に通水。

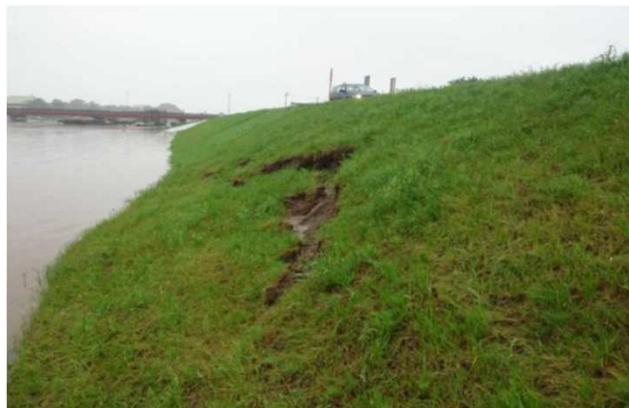
平成28年8月洪水における堤防のり面の被災箇所の災害復旧（標茶地区）

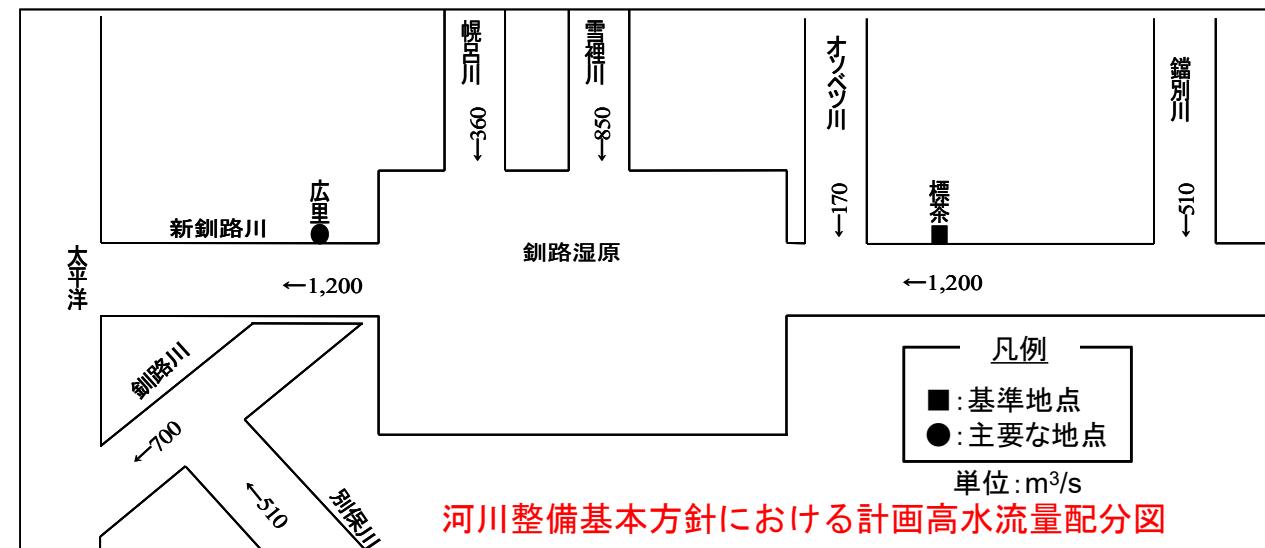
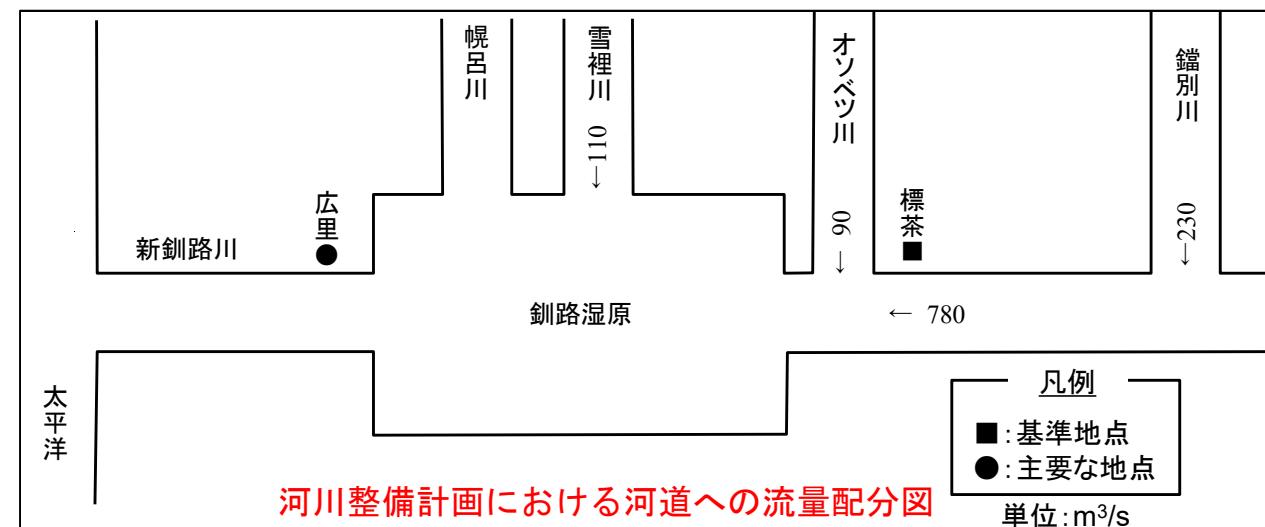
- 平成9年の河川法改正に伴い、釧路川水系河川整備基本方針を平成18年9月に策定。
標茶地点の基本高水のピーク流量を $1,200\text{m}^3/\text{s}$ 、広里地点の計画高水流量を $1,200\text{m}^3/\text{s}$ とした。
- 平成20年3月には、釧路川水系河川整備計画(国管理区間)を策定。
標茶地点の目標流量を $780\text{m}^3/\text{s}$ (戦後最大である昭和35年3月洪水規模)とした。

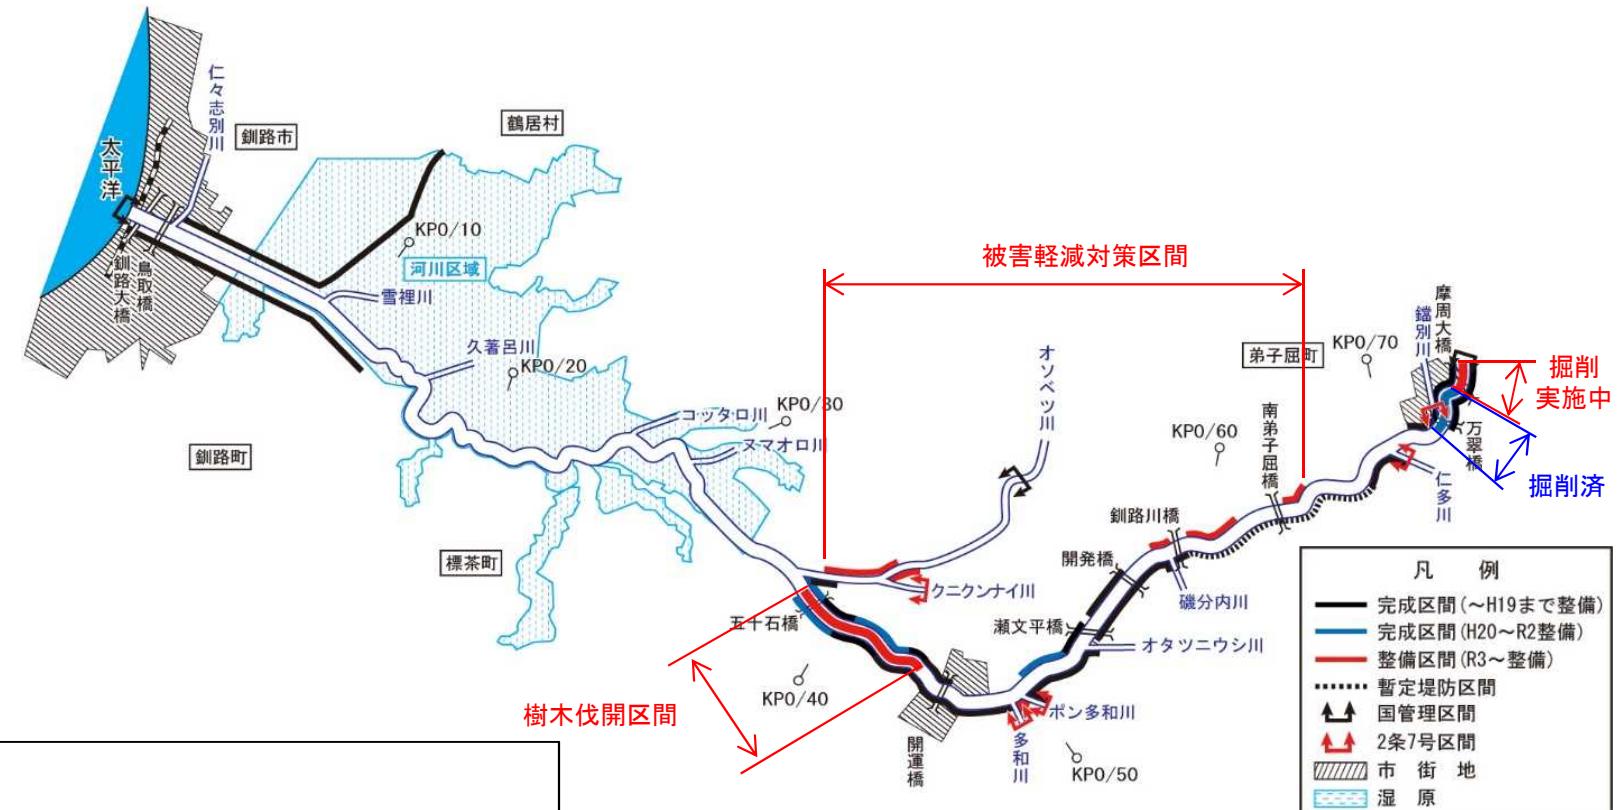
現行の河川整備計画における堤防整備の進捗

- 現行河川整備計画では、昭和35年3月降雨により発生する洪水流量流下時の被害軽減を図るため、樹木伐採や河道掘削による流下能力向上が位置付けられている。
- 現行河川整備計画を基に、堤防整備は概ね実施済で、標茶地区の樹木伐採、弟子屈地区の河道掘削を実施中。

■ 整備済区間 ■ 整備必要区間（整備計画対象） □ 整備必要区間（被害軽減対策区間）

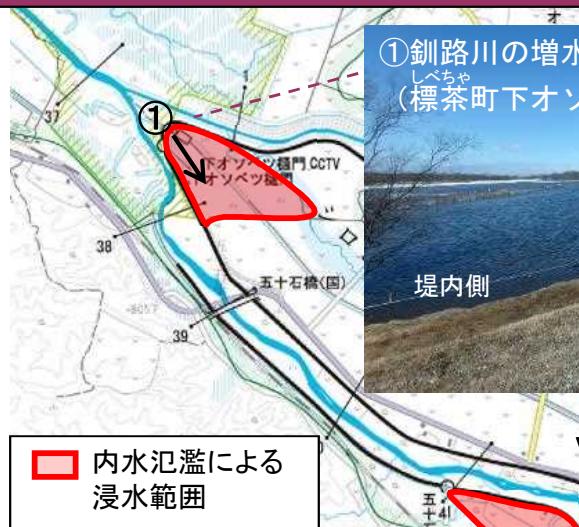
洪水予報と水位の関係 (標茶観測所)

氾濫危險水位:22.50m

今回の出水で観測した水

22.39m (R2.3.11)

避難判断水位:21.80m

沉澱注意水位:20.80m

水防団待機水位:20.10m

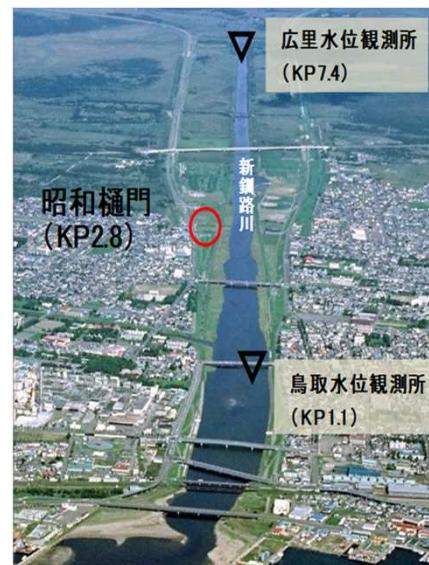
昭和樋門の遠隔操作化

東日本大震災に伴う津波遡上時に遠隔による樋門操作を実施
平成23年3月11日 23時38分に最大津波が到達（昭和樋門）

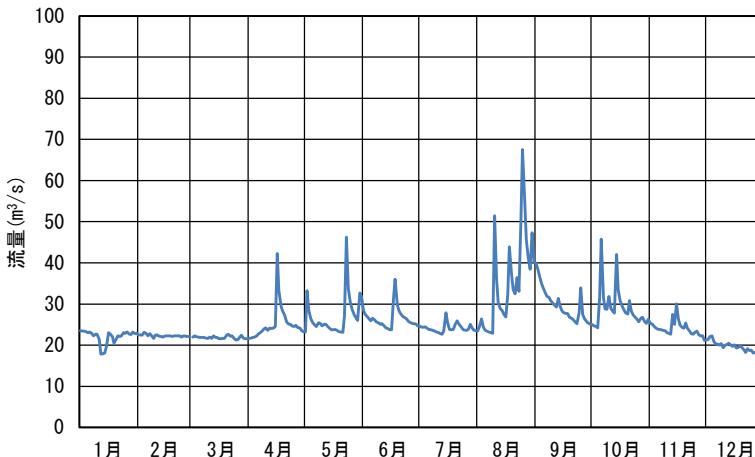
日平均流量の変化(釧路川 標茶地点 令和元年)

- 融雪期は、流量が豊富であるが、降雪期を含む11月から翌年3月までは流量が少なく変動は小さい。
- 釧路川の水は、主に水道用水や工業用水として利用されており、かんがい用水としての取水はない。
- 近年は、標茶地点の正常流量（約18m³/s）を概ね満たしている。

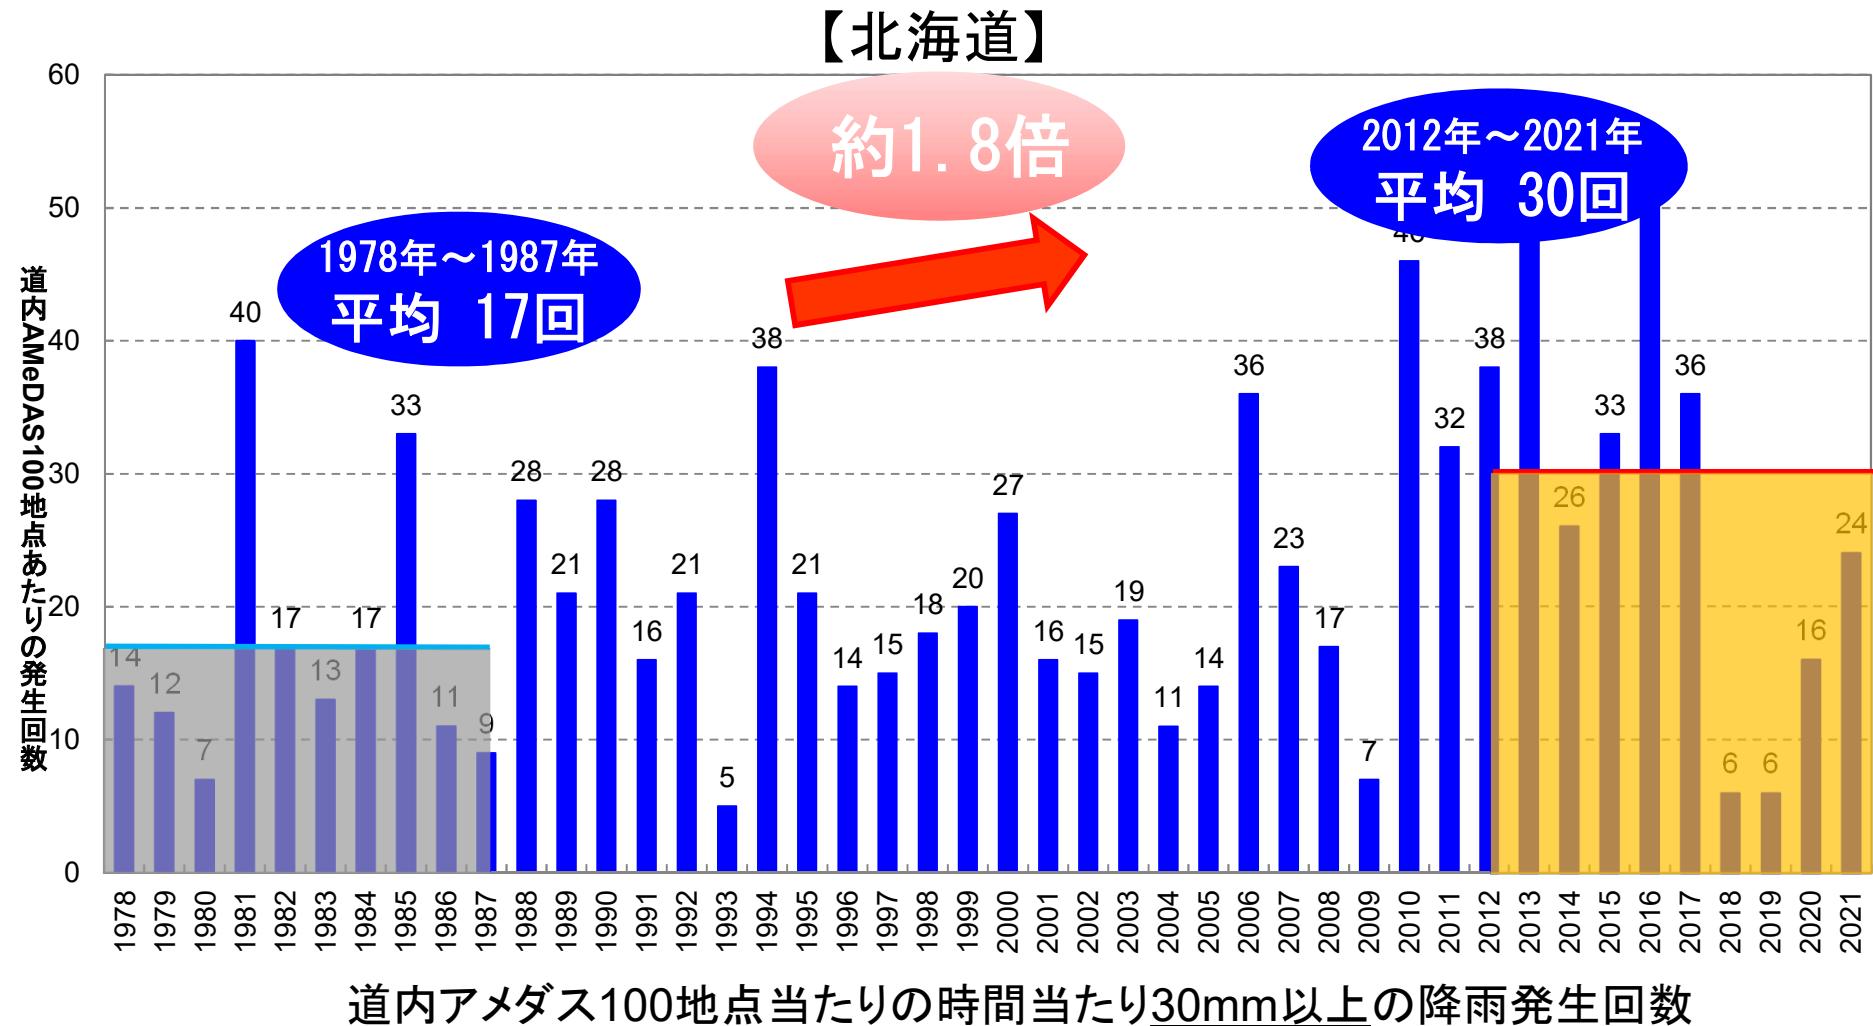
- 近年、北海道では短時間強雨が増加し、度重なる洪水被害に見舞われ続けている。
- 北海道における、1時間降水量が30mm以上の降雨発生回数について、近年10年間（2012～2021年）の平均年間発生回数（約30回）は、統計期間の最初の10年間（1978～1987年）の平均年間発生回数（約17回）と比べて約1.8倍に増加。

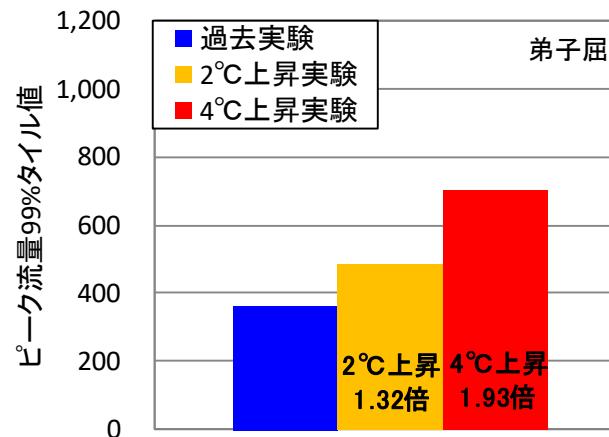
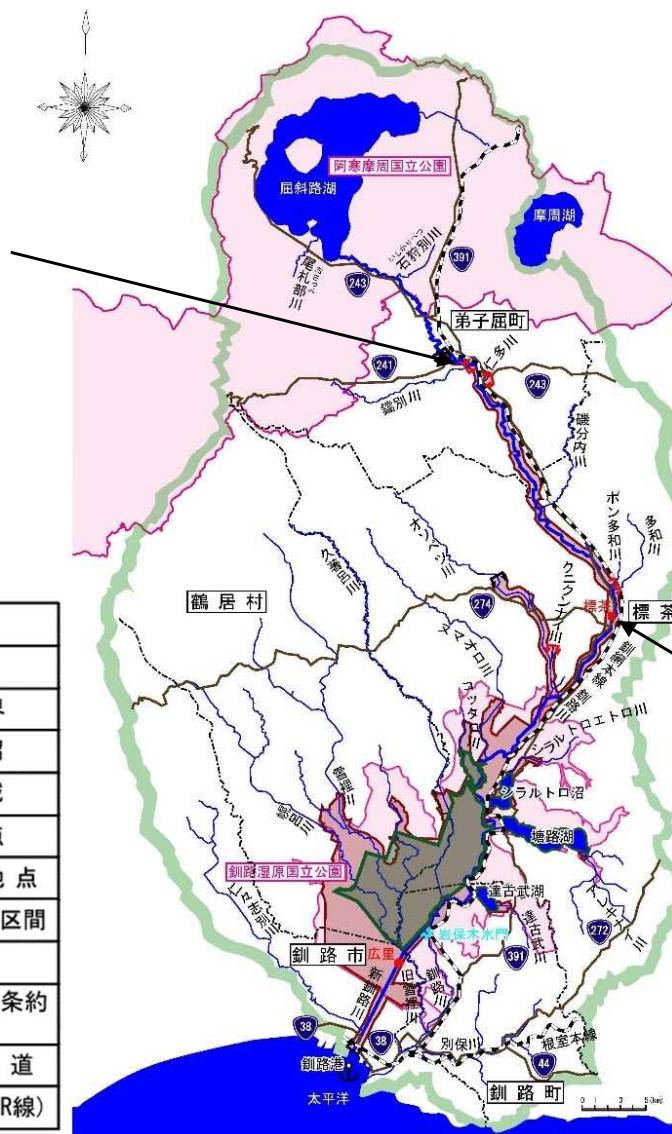
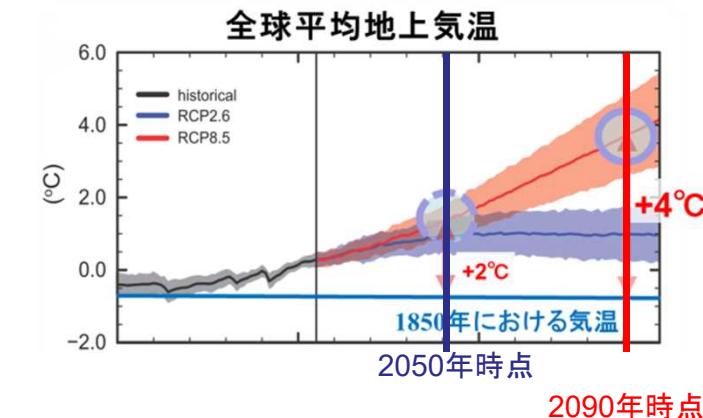
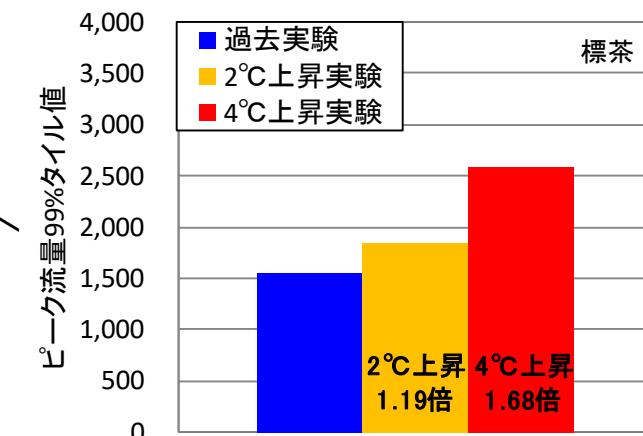
- 各地点の気候変動によるピーク流量(99%タイル値)の変化を、アンサンブル降雨予測データを用いて算出した。
- 将来実験において流量が増加する傾向があり、各地点とも過去実験に対して、2°C上昇では約1.2～1.3倍となる。

※過去実験：気候変動が顕在化する以前の気候状況下を想定した降雨に基づく流出計算より算出(2116年分のアンサンブルデータ)

将来実験：2°C上昇時及び4°C上昇時の気候状況下を想定した降雨に基づく流出計算より算出(2°C上昇2191年分、4°C上昇3626年分のアンサンブルデータ)

※気候変動による流量の傾向を把握するため、各地点における流量の99%タイル値を算出したものである。

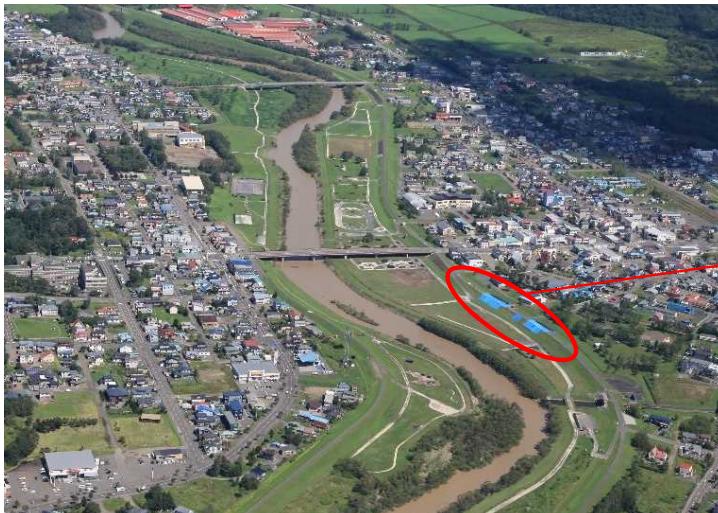
平成28年8月の堤防被災状況

- 大雨の影響により、8月21日に釧路川左岸のKP45.8付近において堤防のり面すべりが発生。被災は堤外側ののり面2箇所。
- 下流側では発見時 $L=$ 約10mから最終的に $L=$ 約65m、上流側も約65mの被災。合わせて約130mの被災。

- 釧路川の堤防におけるのり面すべりの被災について、その原因を特定し、雨水や外水に対して安全性の高い堤防形状について検討を行うとともに、釧路川の川づくりに向けた助言を行うため、河川工学、地盤工学等の専門的知識を有する学識経験者からなる「釧路川堤防技術検討委員会」を設置。
- 平成28年8月に被災した堤防のり面の現地調査や試験堤防での現地実験を行い、堤防の安全性を向上させるための検討を実施。

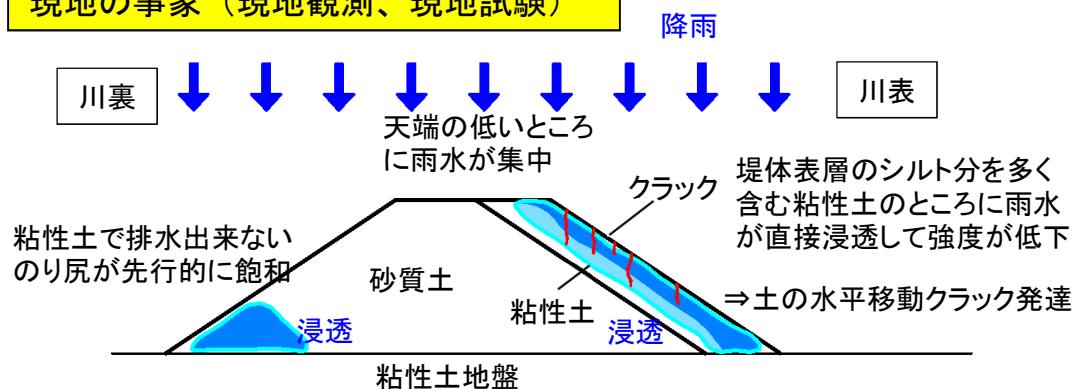
現地の事象（現地観測、現地試験）

- 堤防のり面材料が火山灰質の砂質土と火山灰質でシルトを多く含む粘性土の複合的な断面で構築されている釧路川の堤防においては、降雨によりのり面崩壊が繰り返し発生した。
- 現地調査及び実物大の堤防現地実験による降雨の浸透現象の観測結果や、降雨による堤体のり面表層の強度観測結果を踏まえ、堤体表層の土質が火山灰質でシルトを多く含む粘性土の部分に、雨水が浸透して飽和度が上昇し、表層の強度が低下したことが被災原因であると結論づけた。
- のり面崩壊により堤防断面が減少することで、外水位による堤体内水位(浸潤面)が川裏に到達する時間が早くなり、浸透に対する安定性が低下する。また、川表の植生根茎が剥がれることにより、侵食に対する安定性が低下する。
- 現況堤防の安定性確保のためには、堤防の川表および川裏のり面勾配の3割以上の緩傾斜化が必要となる。

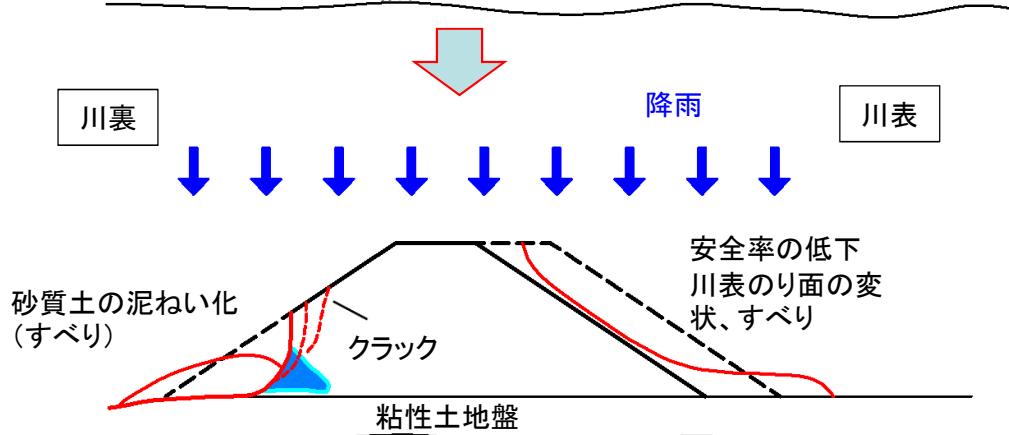
釧路川堤防の整備断面

1:3.0割勾配以上の整備断面

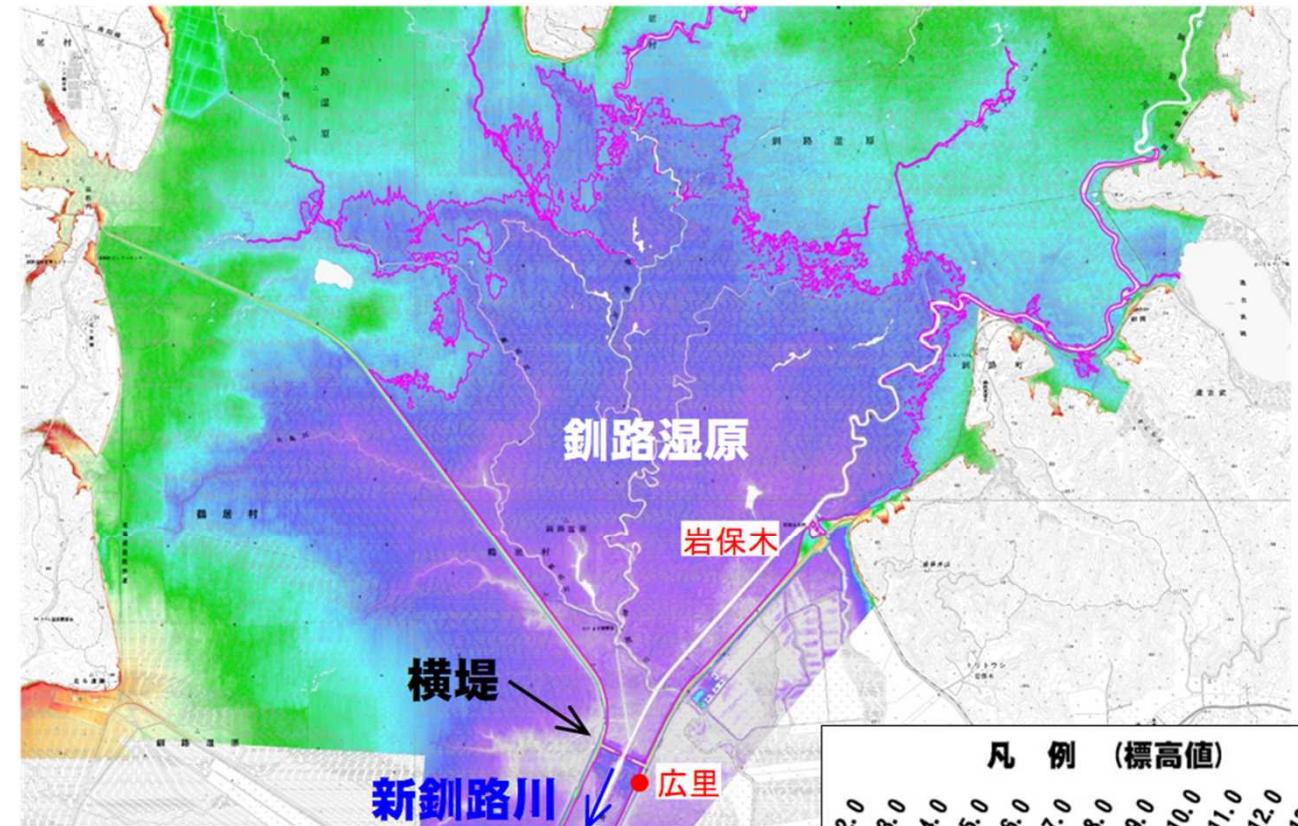
- 広大な釧路湿原には、湿原環境が有する水源涵養機能と遊水効果によって、出水時の流量が滞留・遅延され、出水のピーク流量を低減する機能がある。
- 平成28年8月出水では、釧路湿原に約2.1千万m³の水量（東京ドーム17杯分）を貯留し、水位低減効果が見られた。
- このような生態系がもつ多様な機能を将来にわたり活用できるよう、釧路湿原の自然再生事業の推進を図る。

□ 浸水範囲: 岩保木水位観測所の最高水位(EL=4.51m)をレベルバックし浸水範囲を想定
