第26回 河川環境再生小委員会

令和5年2月9日

北海道開発局 釧路開発建設部

1. 茅沼地区旧川復元事業について【議事1】

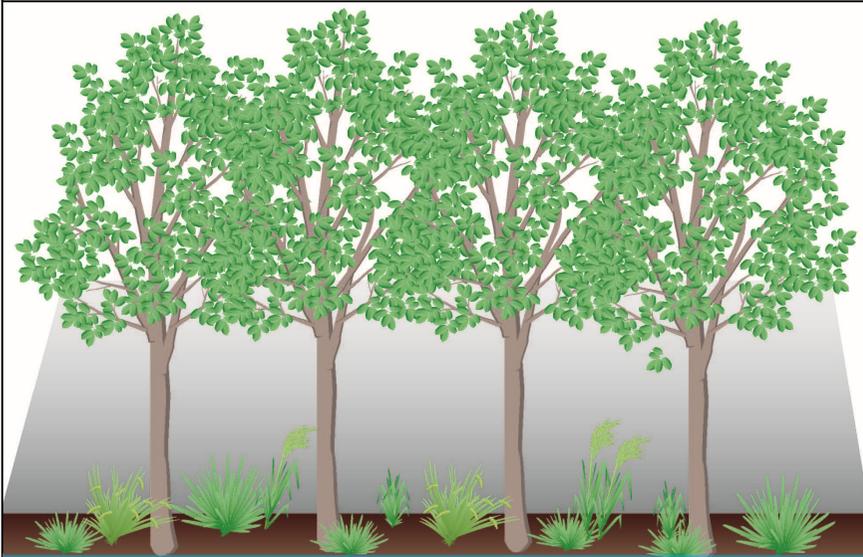
現況

- ・ 旧川復元後、地下水位や冠水頻度が上昇。
- ・ ハンノキは根株が立ち上がり、地下水位・冠水頻度上昇に適應している。
- ・ 密生するハンノキの影響などで、多様な湿原植生の回復が進みにくい。

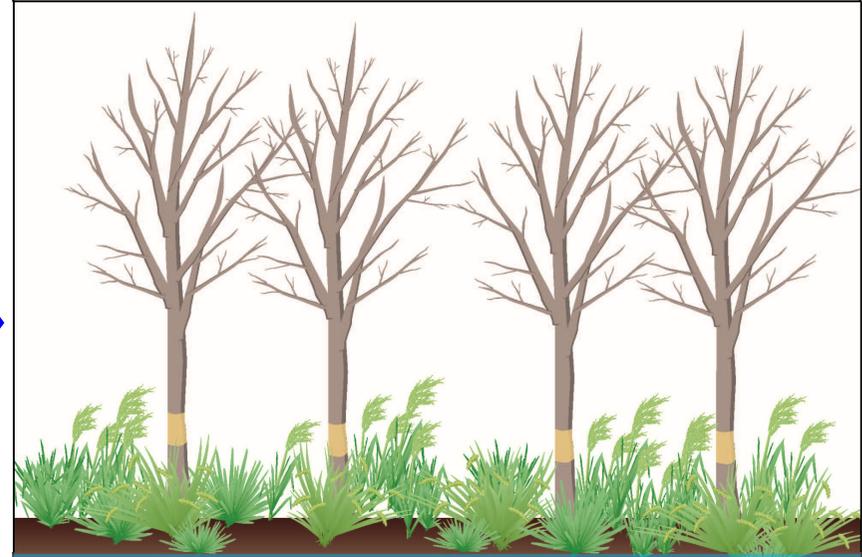
環状剥皮後（予測）

- ・ 環状剥皮によりハンノキを立ち枯れさせ、湿生草本が活発に生長する多様な湿原植生の回復を促す。

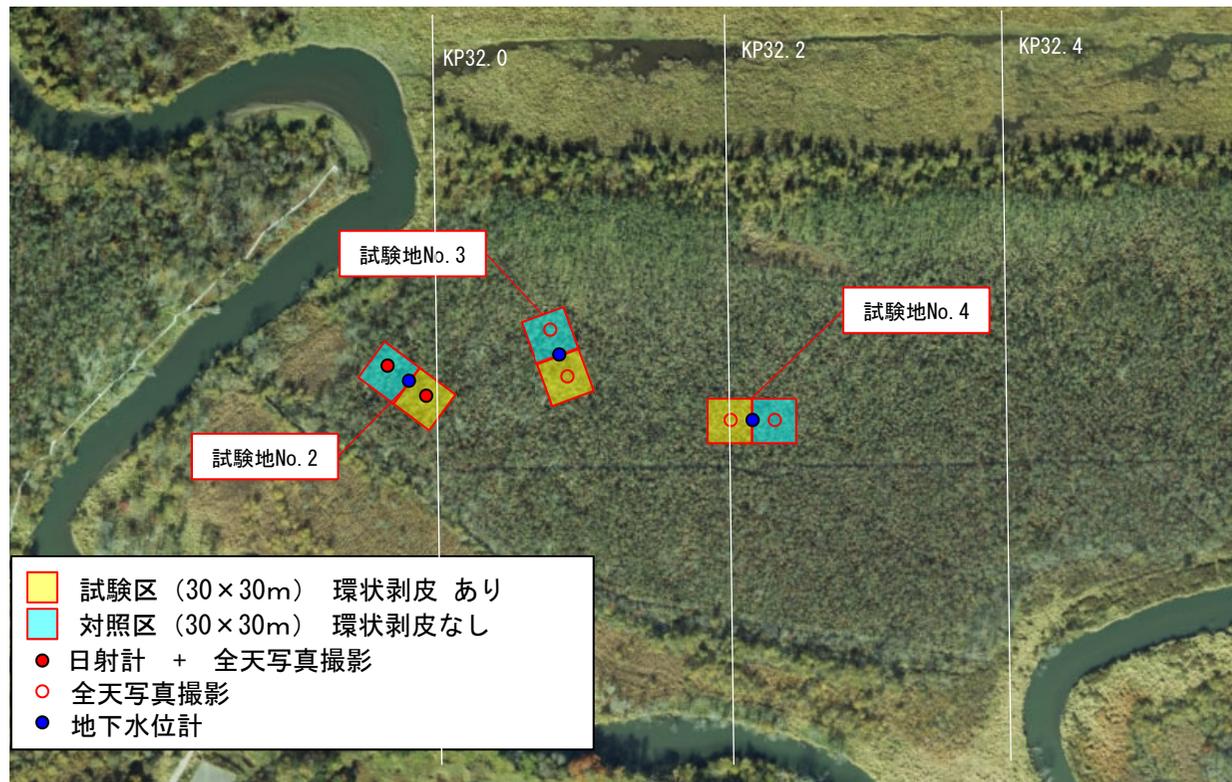
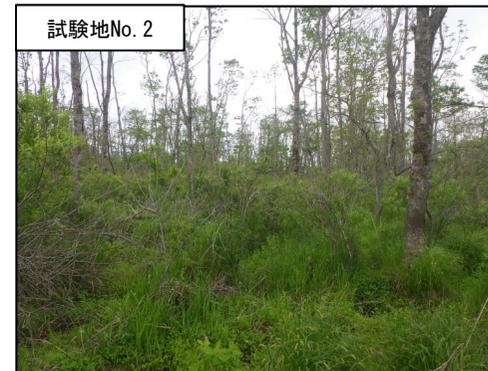
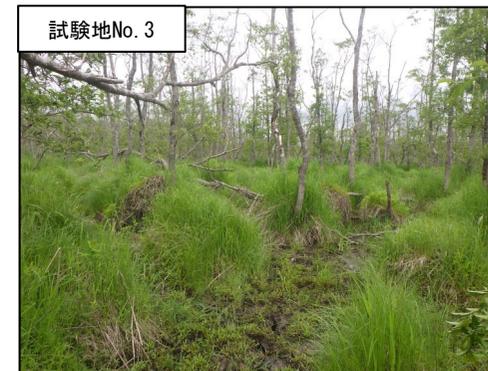
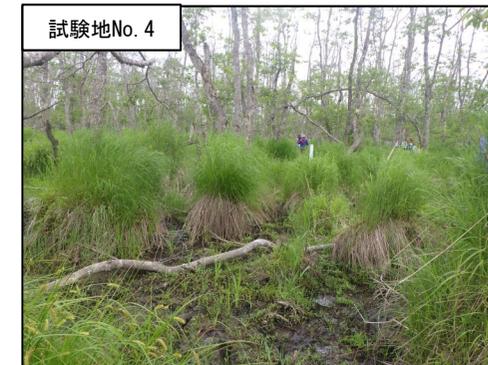
1-2-1.試験の概要 【試験地の位置図】

- ◆ 令和元年7月に現地踏査を行い、現地の湿潤状況から3地点を選定し、試験を実施した。
- ◆ 各地点で環状剥皮を行う試験区と、行わない対照区を設定し、物理環境・生物環境の調査を実施した。

試験地	試験地状況	備考
No. 2	地下水位・冠水頻度が比較的低い (やや乾燥)	地表面がやや乾燥
No. 3	地下水位・冠水頻度が比較的高い (やや湿潤)	地表面がぬかるんでおり、地下水位は 地表面付近にあると推測される No. 2とNo. 4の中間的な水分状況
No. 4	地下水位・冠水頻度が比較的高い (湿潤)	地表に湛水がみられ、No. 3よりもさら に地下水位が高いと推測される

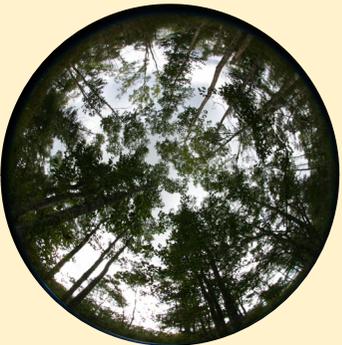
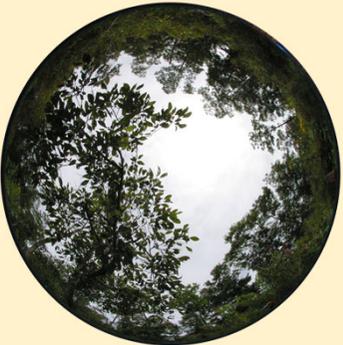
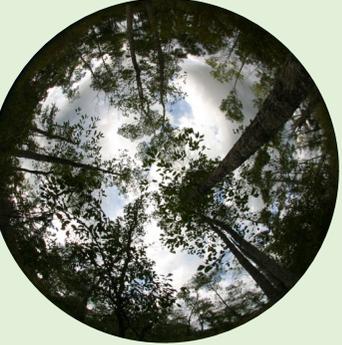
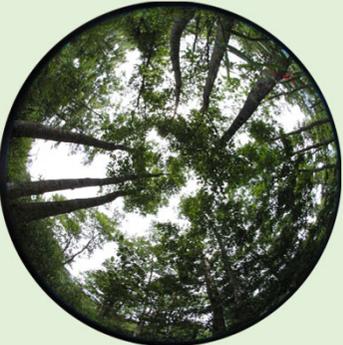
試験地No.2		
	R1撮影	R4撮影
試験区

- ◆ 各試験区の中央付近にて全天写真撮影を実施し、鬱閉率※1の経年変化を比較した。
- ◆ 環状剥皮前と比較し、環状剥皮を実施した試験区では、枯死が進んだことで鬱閉率が低下している。

鬱閉率 72%	鬱閉率 66%
対照区

鬱閉率 68%	鬱閉率 82%

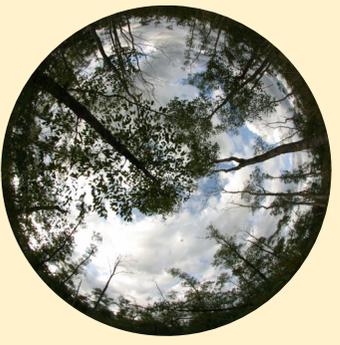
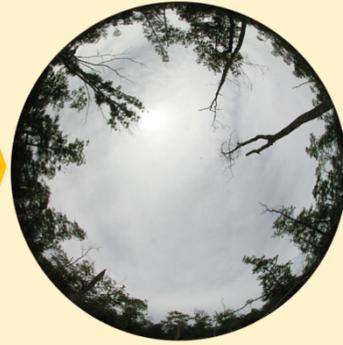
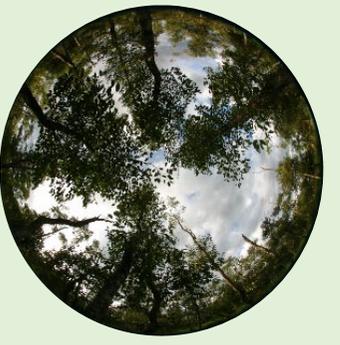
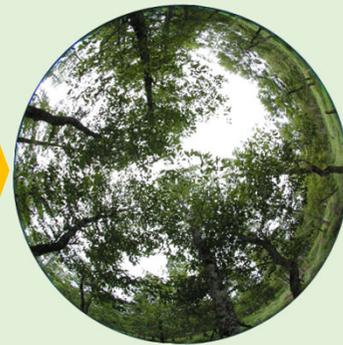
試験地No.3		
	R1撮影	R4撮影
試験区

鬱閉率 57%	鬱閉率 37%
対照区

鬱閉率 72%	鬱閉率 77%

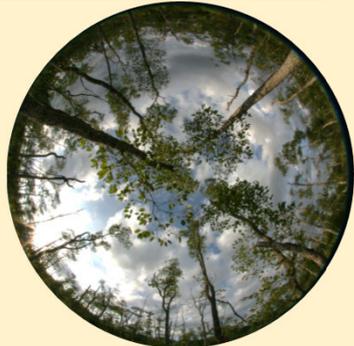
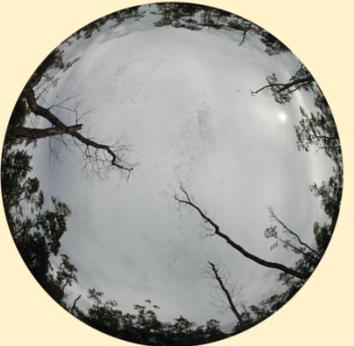
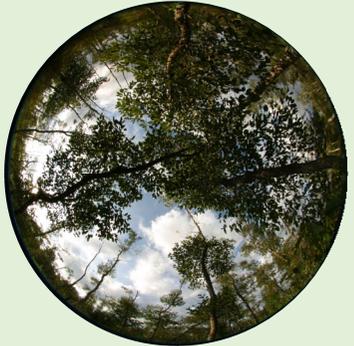
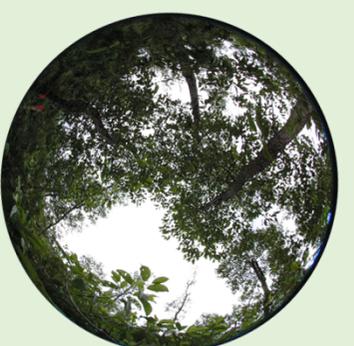
試験地No.4		
	R1撮影	R4撮影
試験区

鬱閉率 50%	鬱閉率 16%
対照区

鬱閉率 71%	鬱閉率 76%

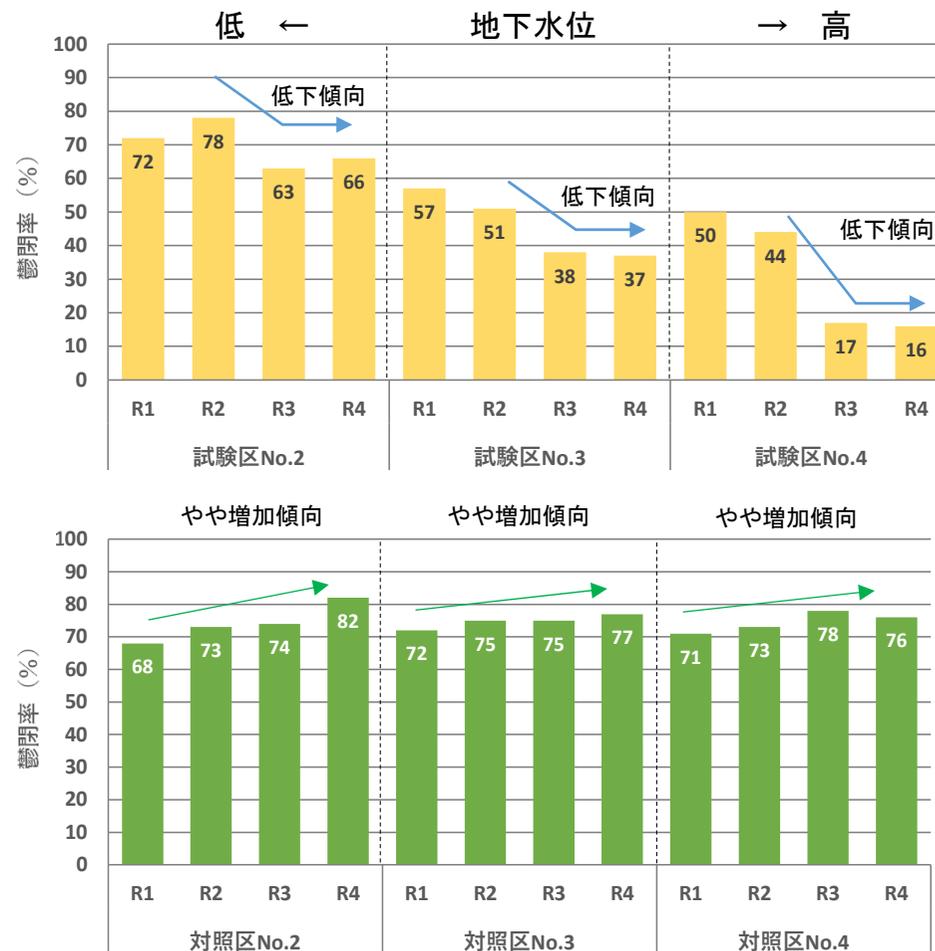
対照区では鬱閉率が微増であるのに対し、試験区では鬱閉率が低下し、ハンノキの衰退傾向が確認された。

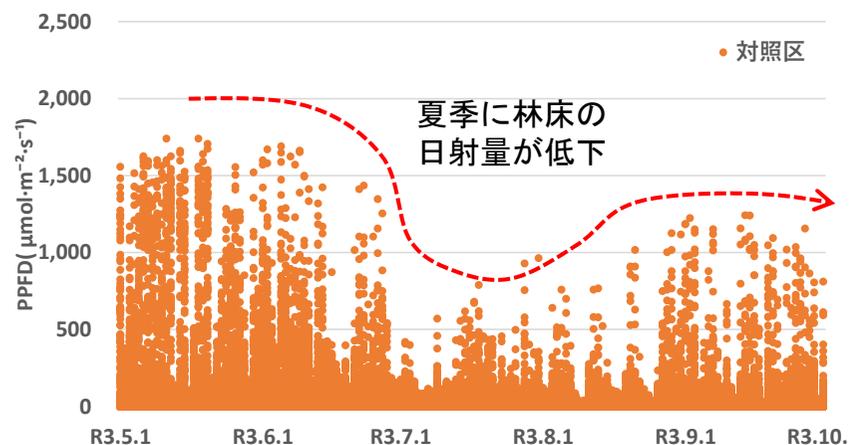
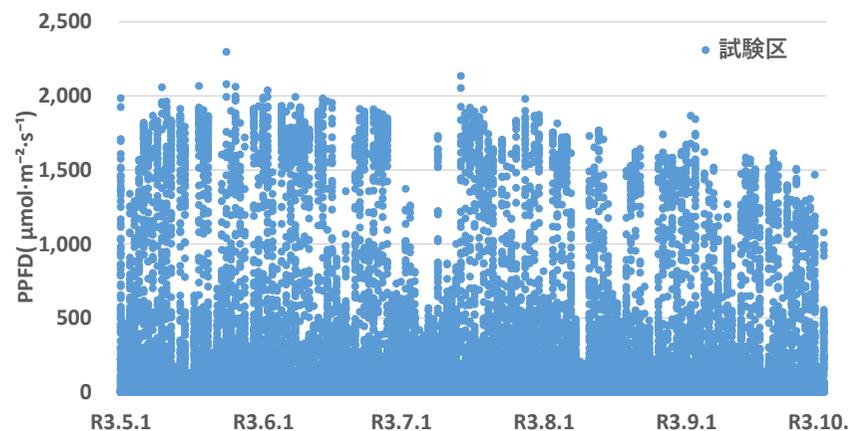
R3観測結果

- ◆ 日射計を用いてハンノキ林床の日射量の変化を把握した。観測は葉が展葉する春季～秋季まで実施した。
- ◆ 令和4年度調査は、夏季出水によって対照区の日射計が破損し欠測となっている期間があるが、対照区では夏季に葉が茂り林床が暗い環境であったのに対し、試験区では観測期間を通じて日射量が高く、明るい環境であった。

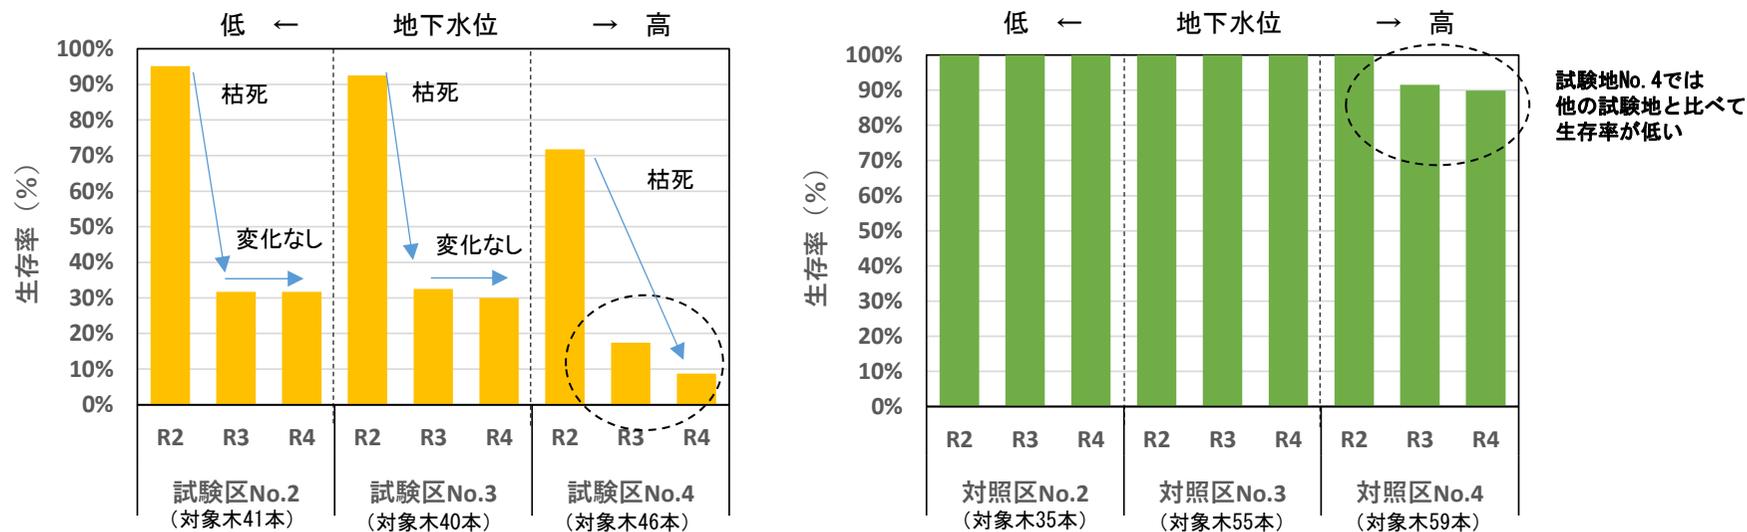
図. ハンノキの生存率の変化

- ◆ 環状剥皮後の衰退状況を確認するため、毎木調査を実施した。
- ◆ 試験区No. 2、No. 3の環状剥皮個体の生存率は30%程度であり、昨年から大きな変化は見られなかった。
- ◆ 一方、地下水位が比較的高い試験区No. 4では、他の試験区と比べて生存率が低くなる傾向であり、対照区も低下傾向が見られる。

- 環状剥皮を実施した試験地では全ての工区で生存率が30%程度となり、ハンノキの衰退が確認された。特に試験地No. 4（湿潤環境）において枯死個体の割合が高く、環状剥皮の効果が大きいことが確認された。
- 林床植生は湿生植物が70%以上を占めており、試験地No. 3、No. 4ではツルスゲ等の湿潤環境を好む種の出現頻度が増加傾向を示している。旧川復元事業によって地下水位・冠水頻度が上昇した影響が生じてきていると考えられる。

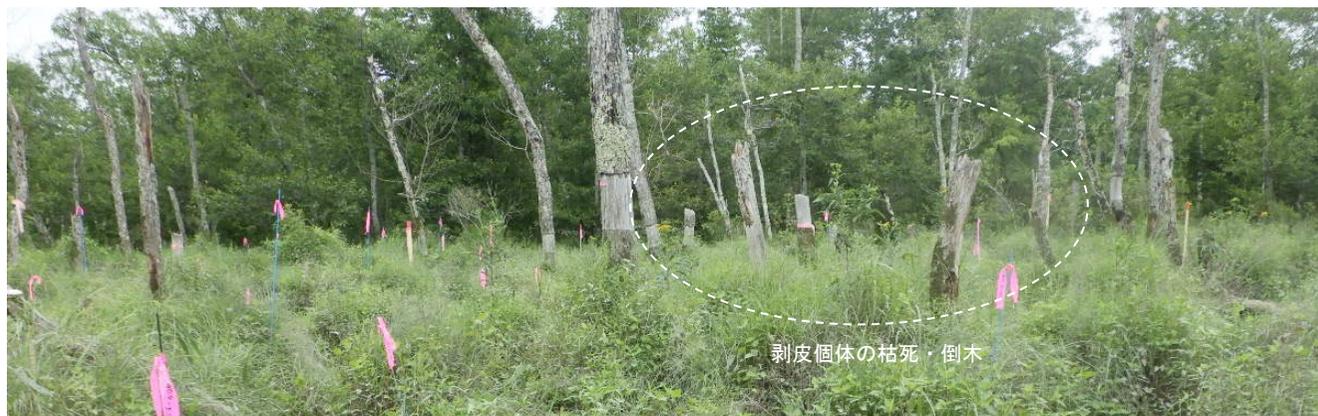
枯死木の状況 (試験地No. 4)

2022年8月10日撮影

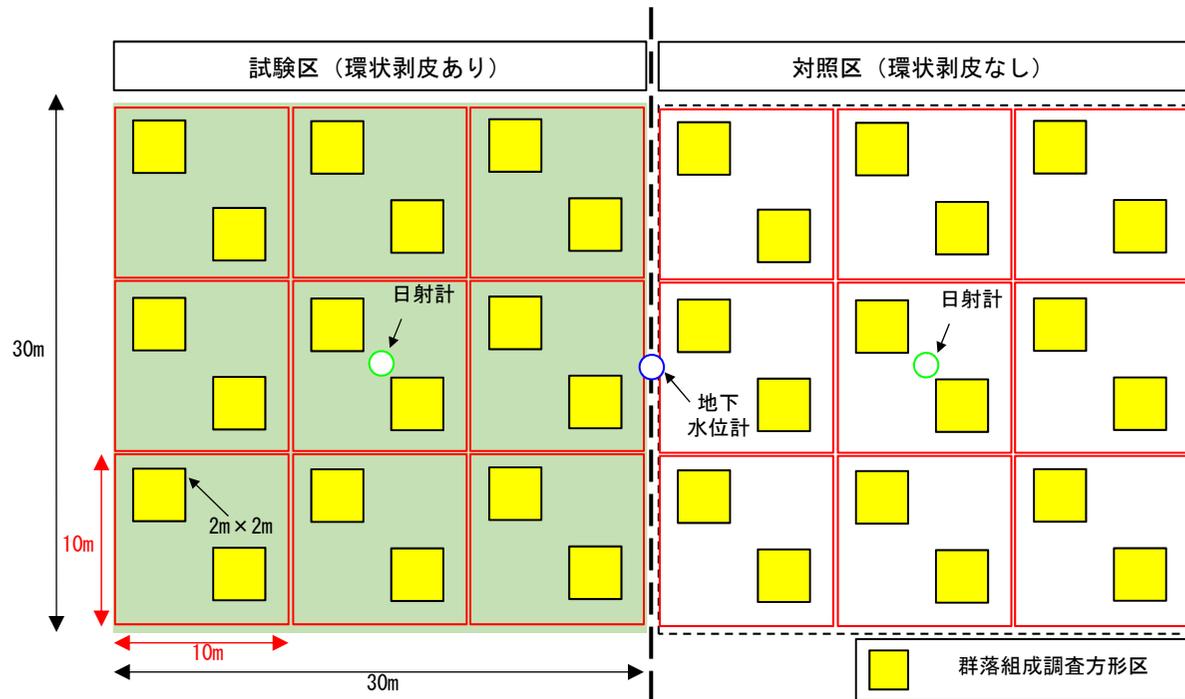
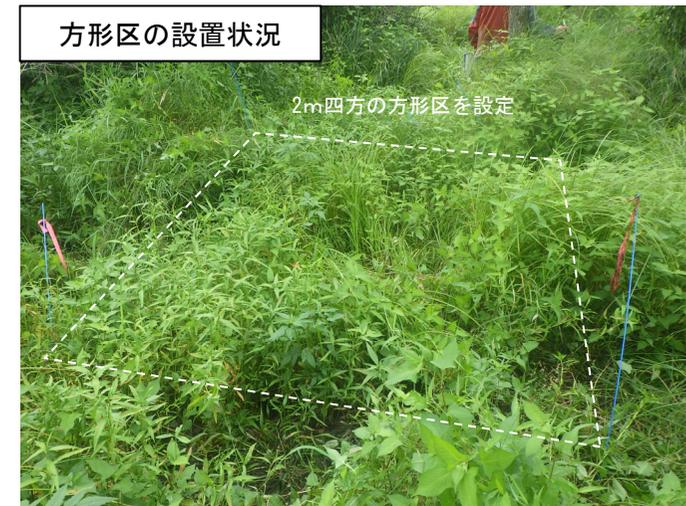
- ◆ 環状剥皮によるハンノキ衰退に伴う林床植生の変化を把握する目的として、群落組成調査を実施した。
- ◆ 1試験地あたり36地点（試験区・対照区で各18地点）、計108地点の方形区を設定し、種毎の被度・群度を把握した。

- ・ 1試験地に対し、30×30m四方の試験区・対照区を設定。
- ・ 試験区・対照区内を10m四方に分割し、各グリッド内に2×2mの群落組成調査方形区を設置（18地点×2=36地点）。

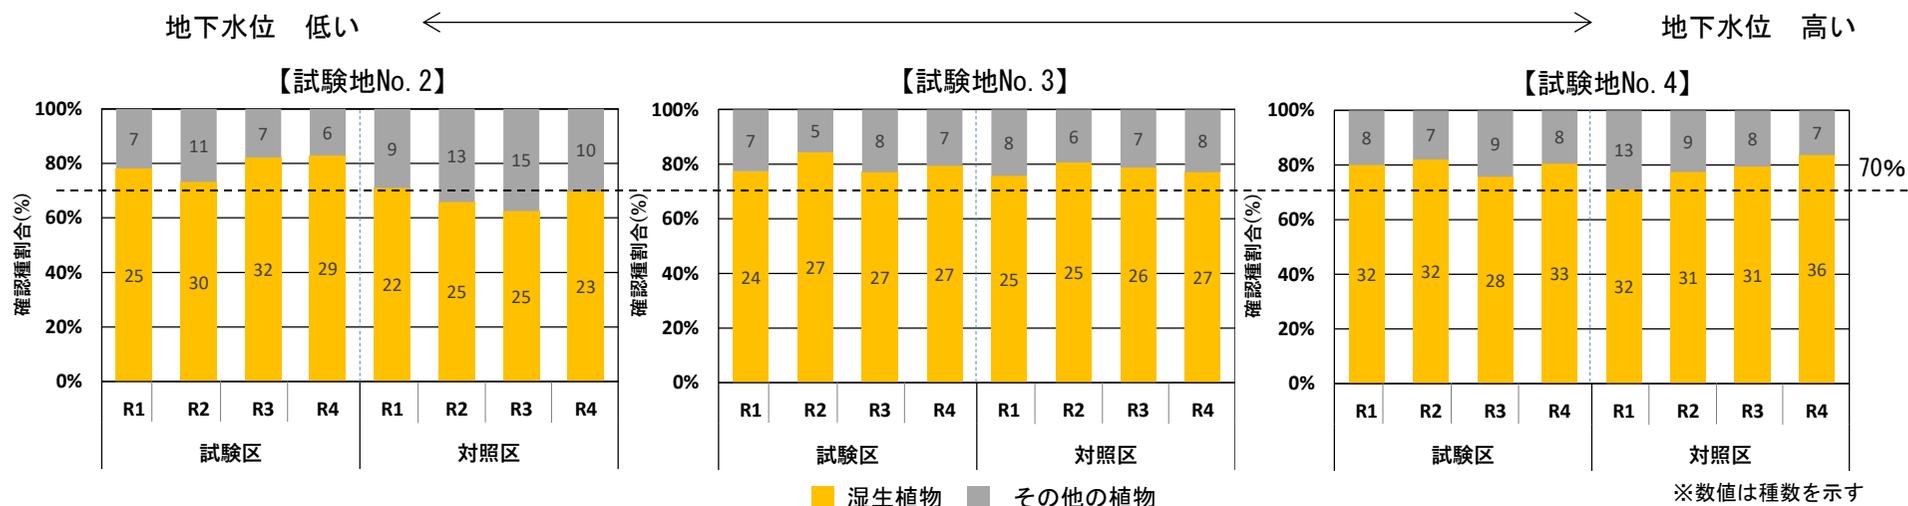
- ◆ 湿生環境を好む種の割合は、試験地No. 2の対照区（環状剥皮なし）を除いて、いずれも70%以上であった。
- ◆ 確認種数では、試験区（環状剥皮あり）・対照区とも大きな変化は見られなかった。

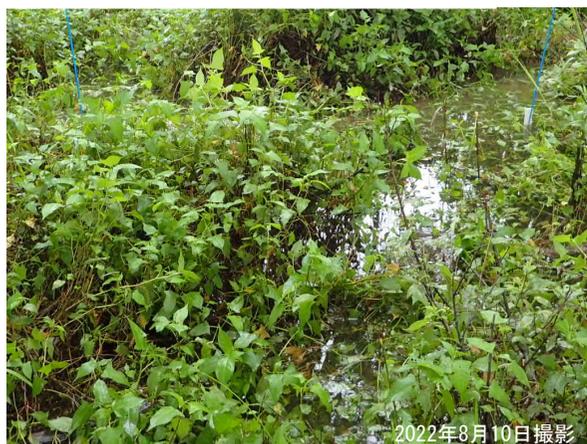
【試験地No. 2】地下水位 低
優占種：ミゾソバ

- ◆ やや乾燥した立地の試験地No. 2ではミゾソバが優占していた。湿潤～やや湿潤のNo. 3はミゾソバ、オニナルコスゲ、湿潤のNo. 4ではミゾソバ、ヤナギタデが優占していた。

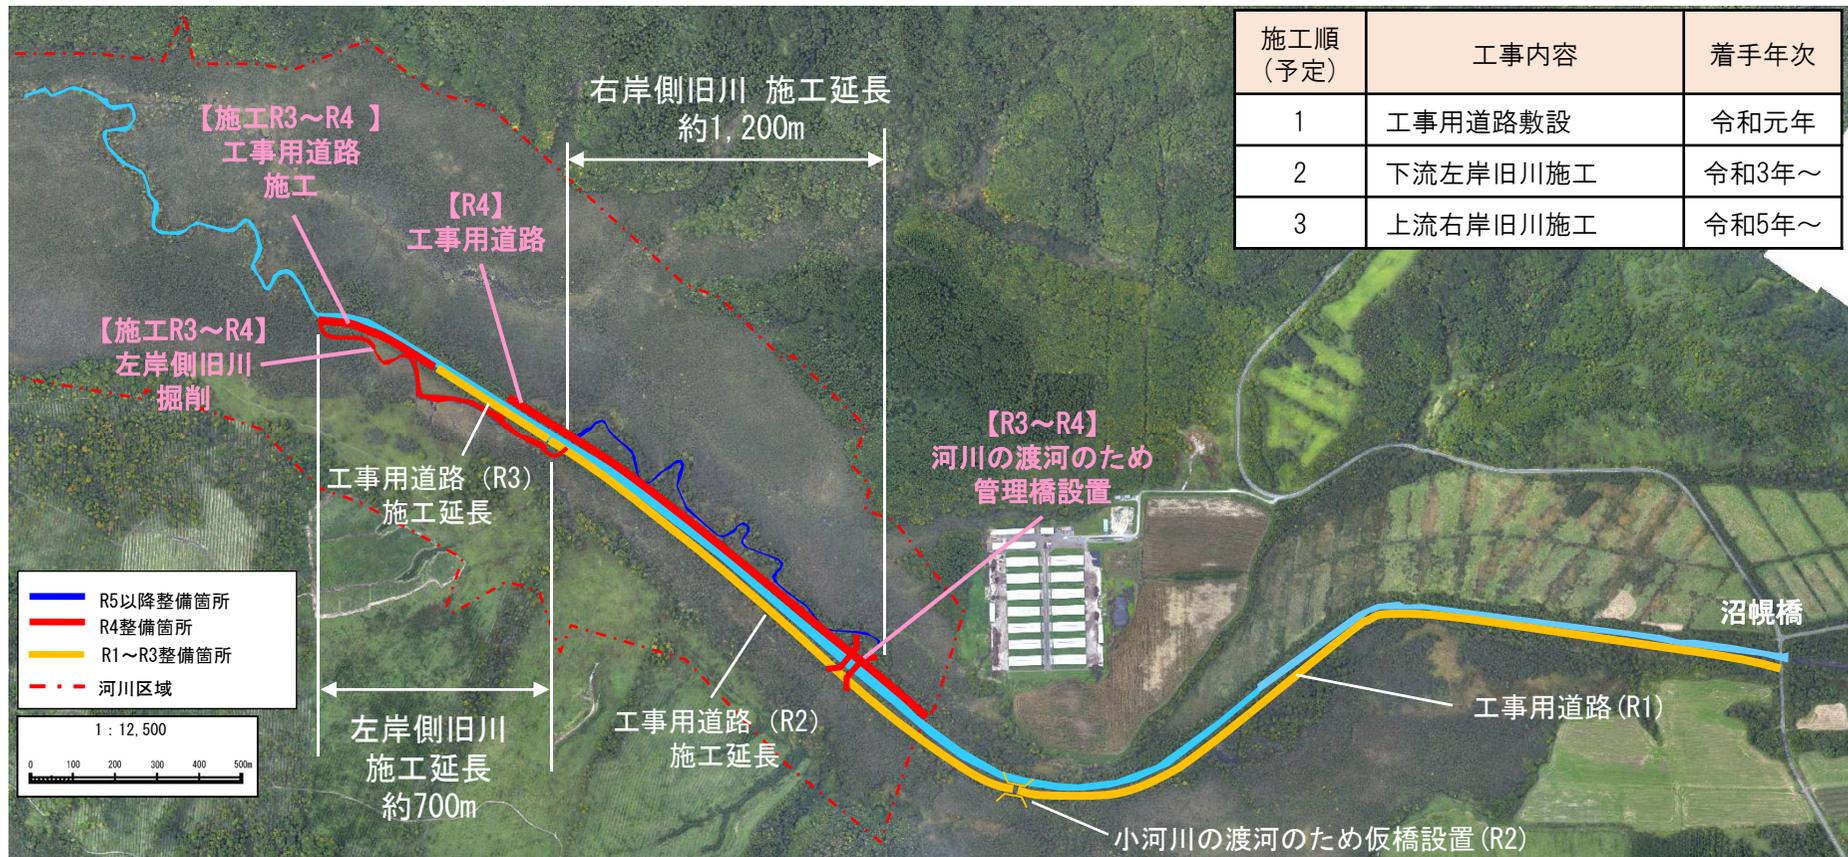
- 令和4年度は工事用道路の整備、左岸旧川の掘削工事、本川への管理橋設置、右岸側の工事用道路の整備を行う。

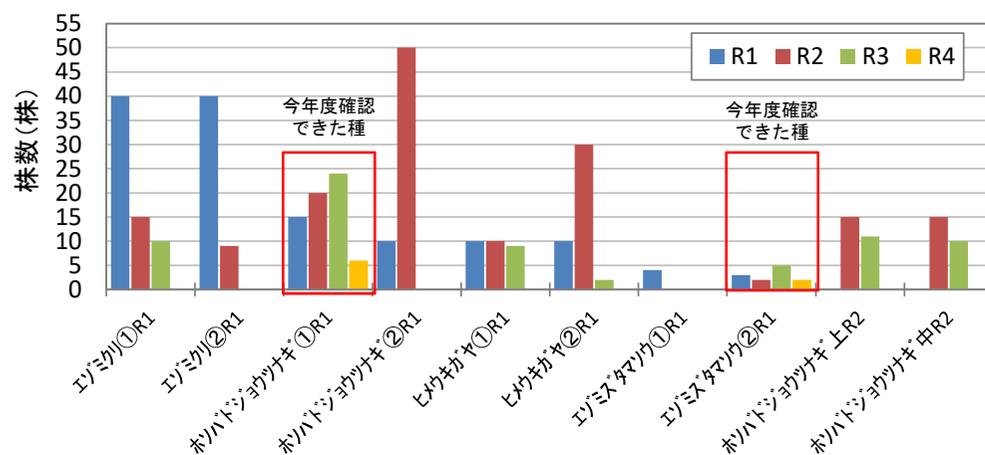
図1.株数の経年比較

- ◆ 今年度確認できた種はR1移植のホソバドジョウツナギ、エゾミズタマソウのみであり、その他の河岸際に移植した箇所では出水による冠水・泥の堆積などの痕跡が見られた。
- ◆ 泥の堆積により確認できなかった箇所は根茎等が残っている可能性があるため、今後もモニタリングを継続していく。
