【議事 4】 新たな自然再生に向けた
調査河川について

4-1. 対象河川の選定の考え方

4-2.雪裡川の変遷(河道変遷)

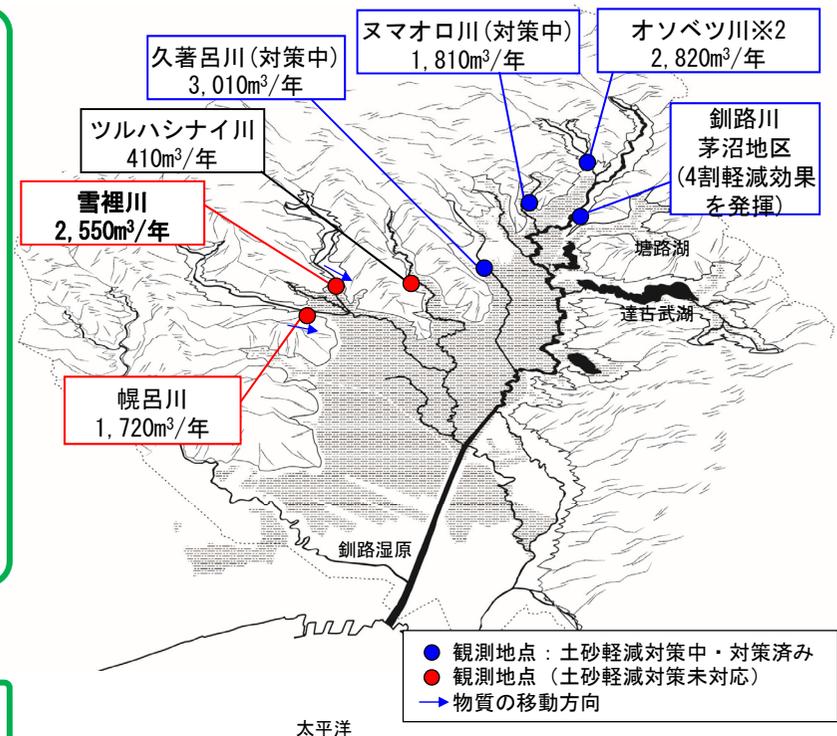
図2 各支川からの湿原流入土砂量

未対策の河川において、最も湿原への土砂流入量が多い**雪裡川**を候補とし、新たな自然再生の調査・検討を進める

※1 釧路湿原流入河川における年間土砂流入負荷は「釧路湿原自然再生全体構想 2015年3月改定」より引用

※2 オソベツ川では土砂軽減対策は行われていないが、釧路川に流入後、茅沼地区において釧路川と一体で土砂軽減が図られている

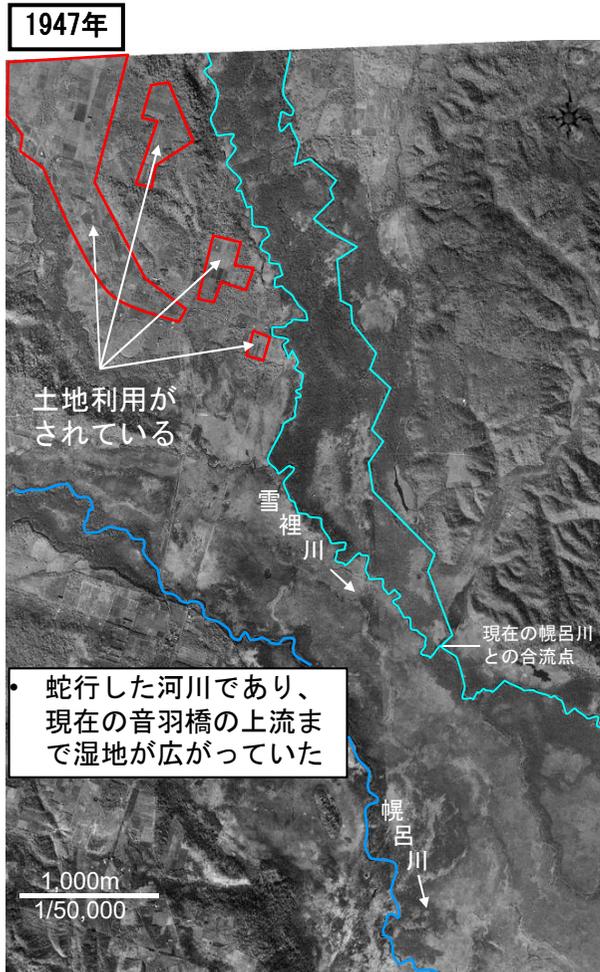
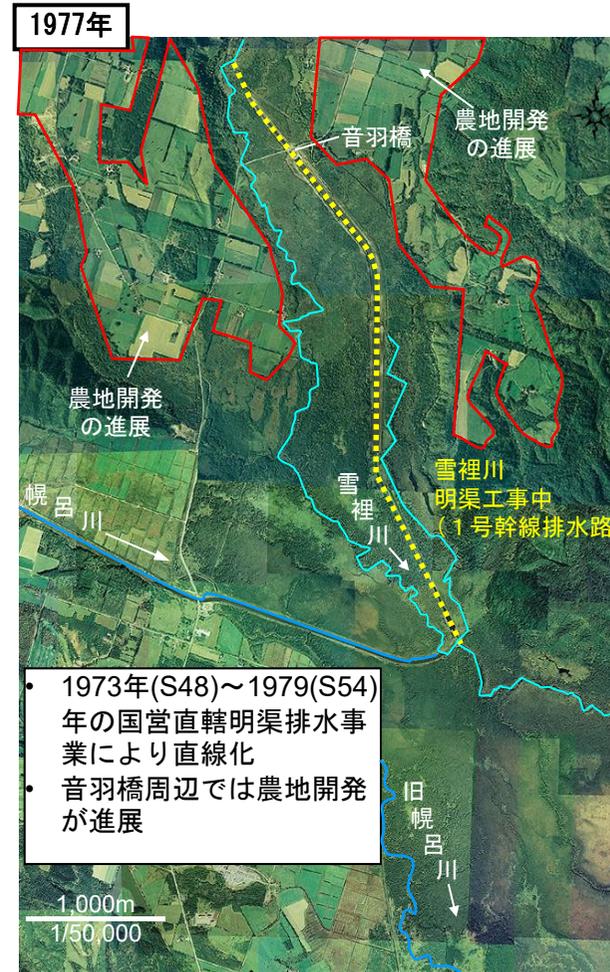
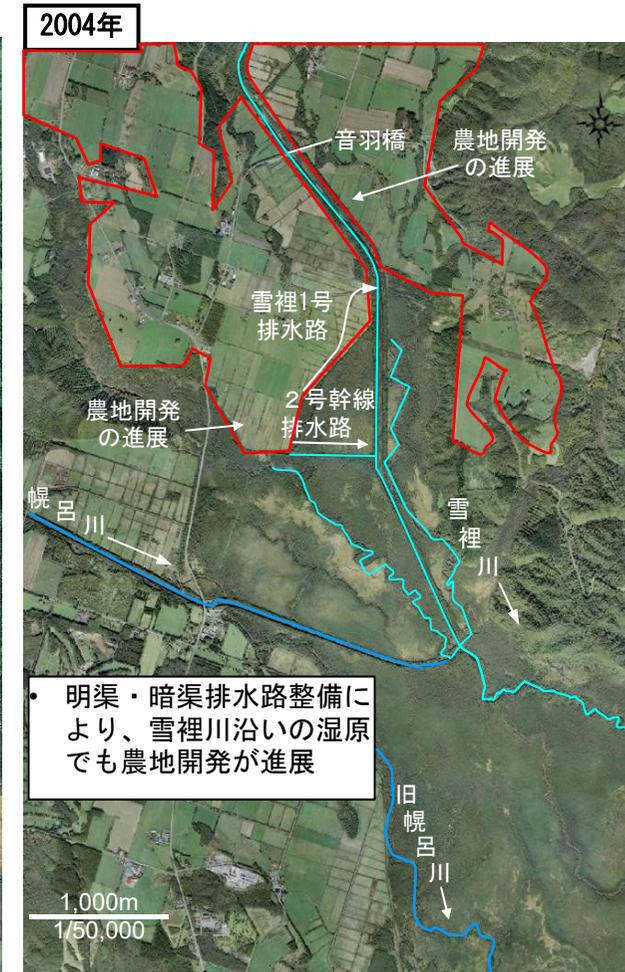
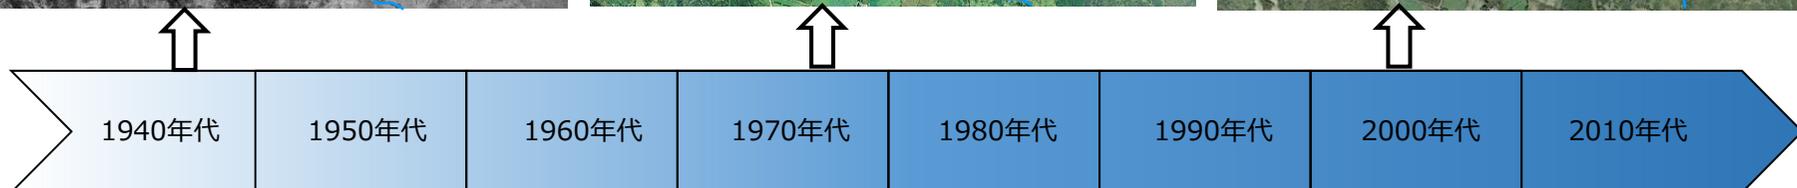
- ・ 1973年から1979年にかけて河道を直線化。
- ・ 河道の直線化及び排水路の整備に伴い、農地造成等の面開発が進展した。

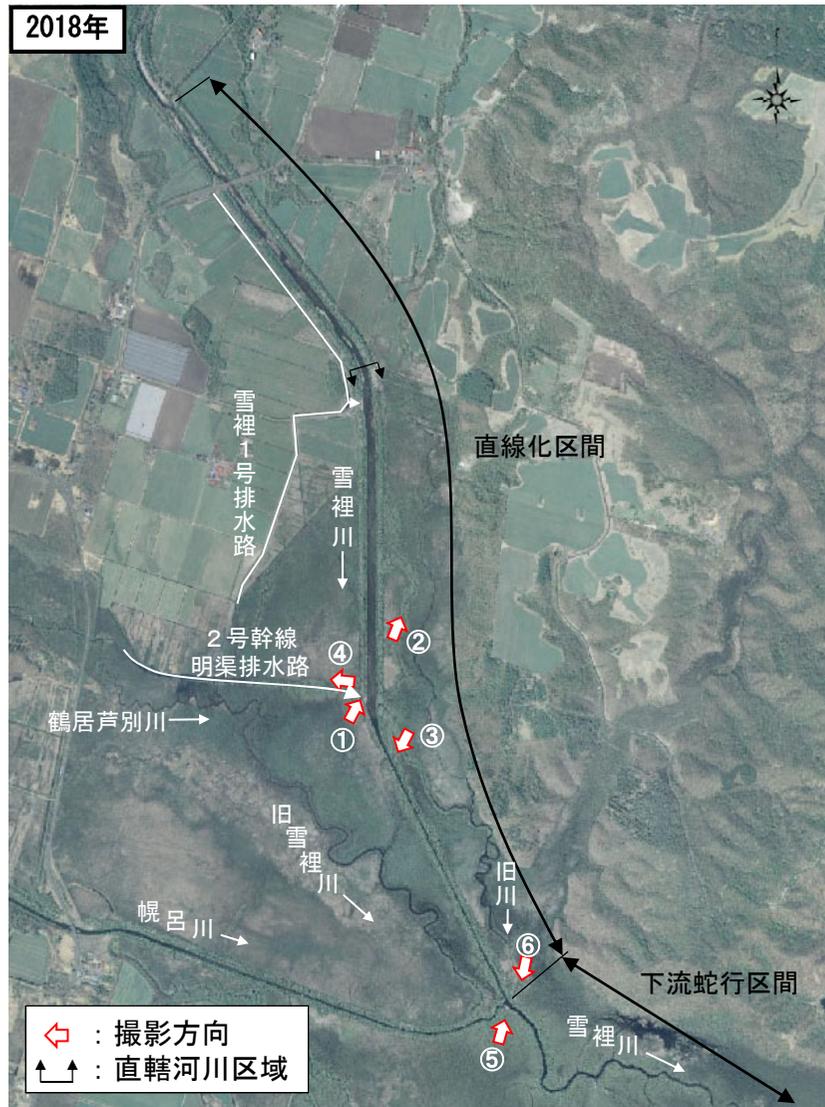
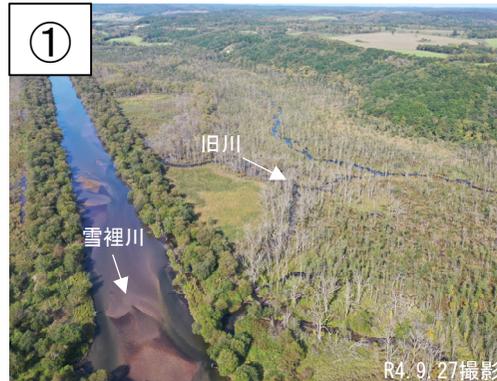
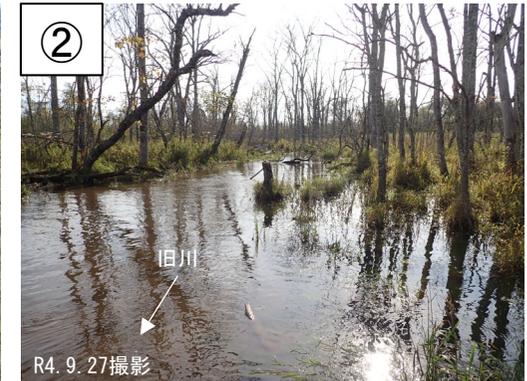
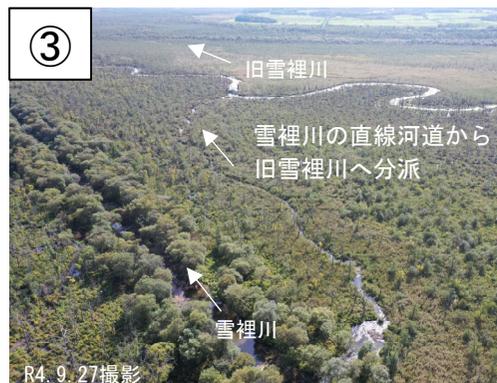
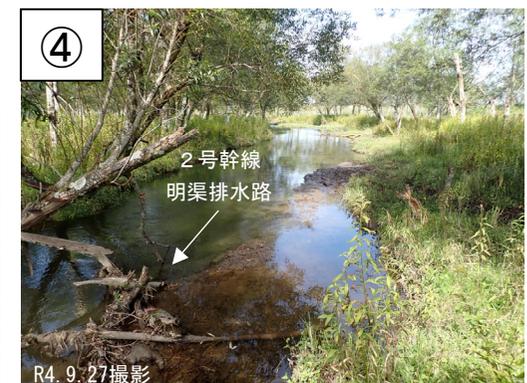
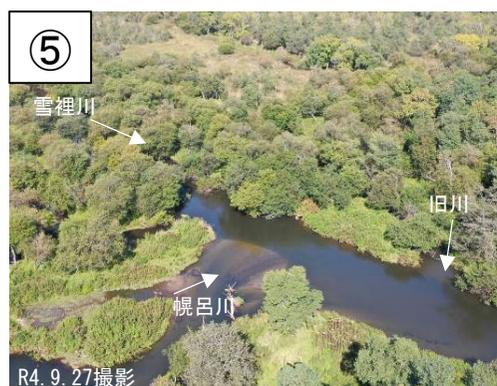
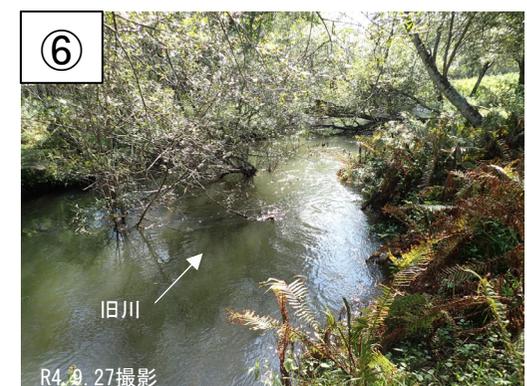
4-3.雪裡川の現状(河川の状況)

・雪裡川は直線化され、右岸の旧雪裡川、左岸の旧川に挟まれた立地環境となっている。

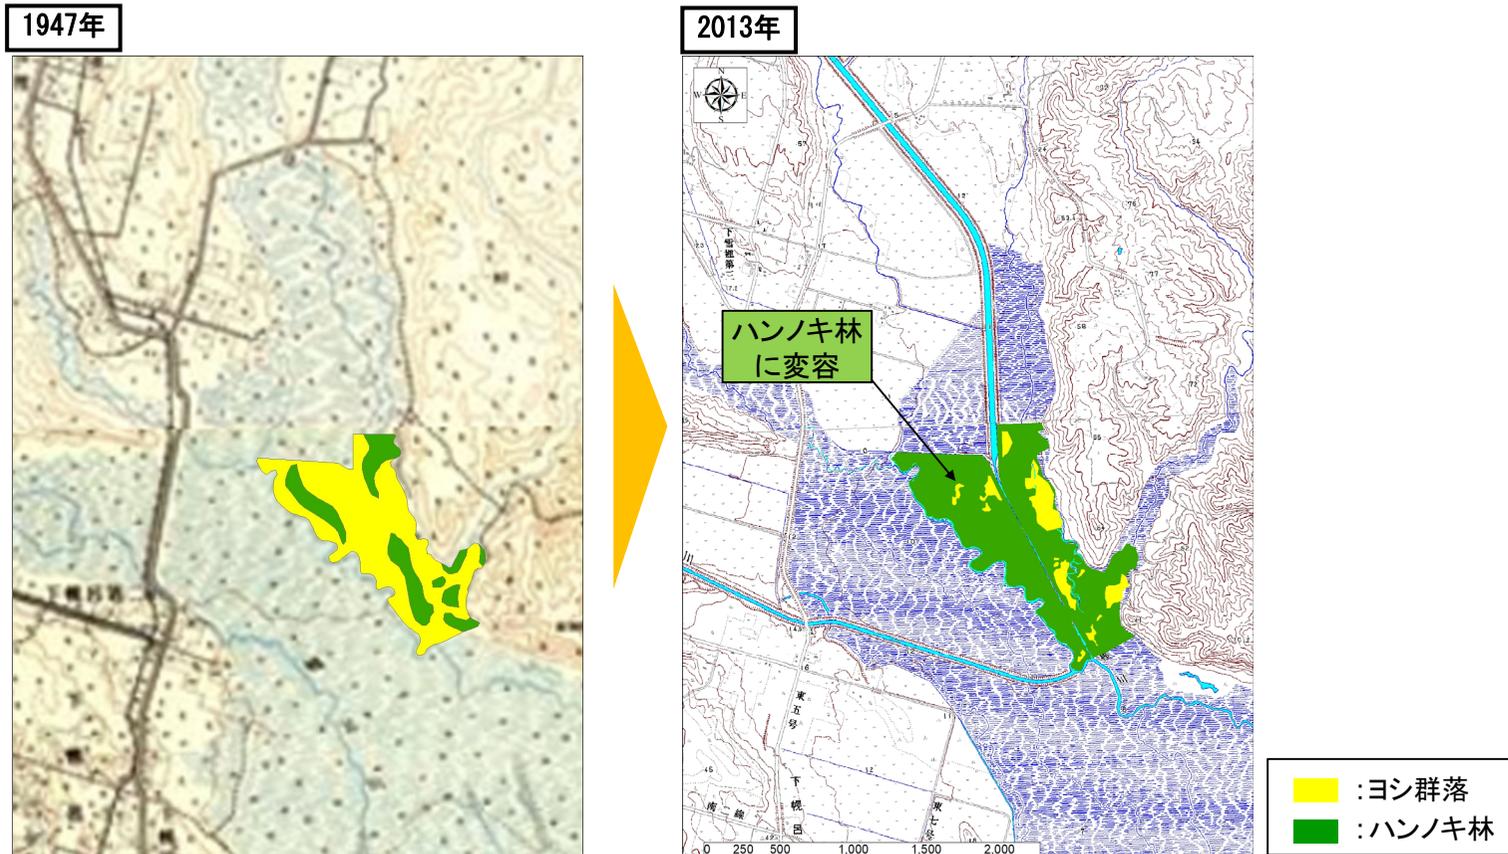
4-4.雪裡川の現状(植生変遷)

- 1947(S22)年から2013年(H25)までに、ヨシ群落面積は約8割減少し、ハンノキ群落面積が約3倍増加した。

1947年	
ヨシ	78 ha
ハンノキ等	29 ha
合計	107 ha

2013年	
ヨシ	13 ha
ハンノキ等	97 ha
合計	110 ha

雪裡川の ヨシ減少面積 (ha)
65 ha (83%減少)
68 ha (約3倍増加)

※現在の植生については、今後現地調査により確認する。 4

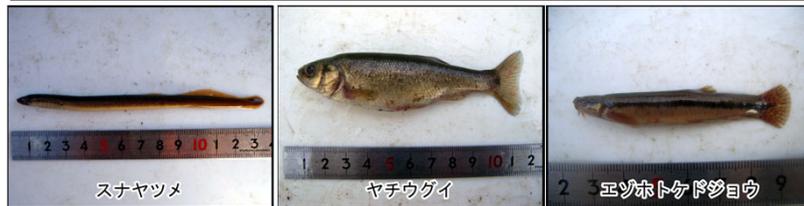
魚類 (貴重種)				
種名	直線河道	旧川	下流蛇行河道	旧雪裡川
スナヤツメ	●		●	
カワヤツメ			●	
ヤチウグイ		●		
エゾウグイ	●	●	●	●
エゾホトケドジョウ		●	●	●
ヤマメ	●	●	●	●
ヒメマス				●
エゾトミヨ	●	●	●	●
エゾハナカジカ	●		●

※平成21年～22年度調査結果より

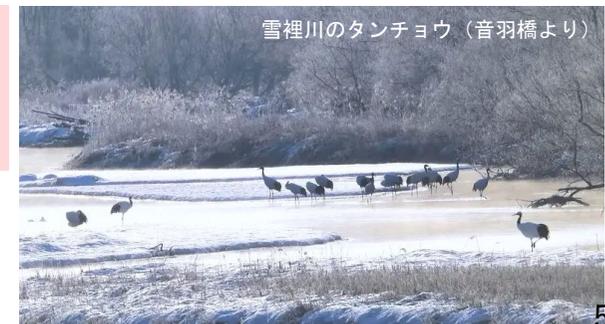
鳥類では、特別天然記念物であるタンチョウが雪裡川をねぐらとして利用している。
