達古武湖自然再生事業実施計画

追記(案)

環境省北海道地方環境事務所

釧路自然環境事務所

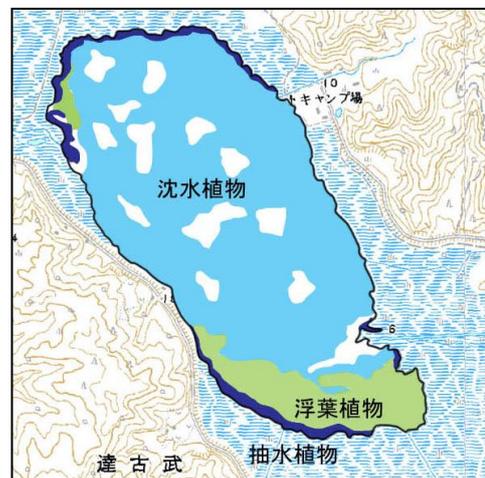
図5 1992年当時の水生植物分布^{5,6)}

1975年と1976年の水生植物調査⁴⁾では、湖心部を除いてネムロコウホネを中心とする浮葉植物群落沿岸帯に広がり、沈水植物は湖の全面にわたって生育していたとされ、当時の水生植物の現存量は現在と比較にならないほど大きかったと考えられる。1992年に国土地理院が作成した湖沼図⁵⁾でも、水生植物がほぼ全面に分布していたことがうかがえる。

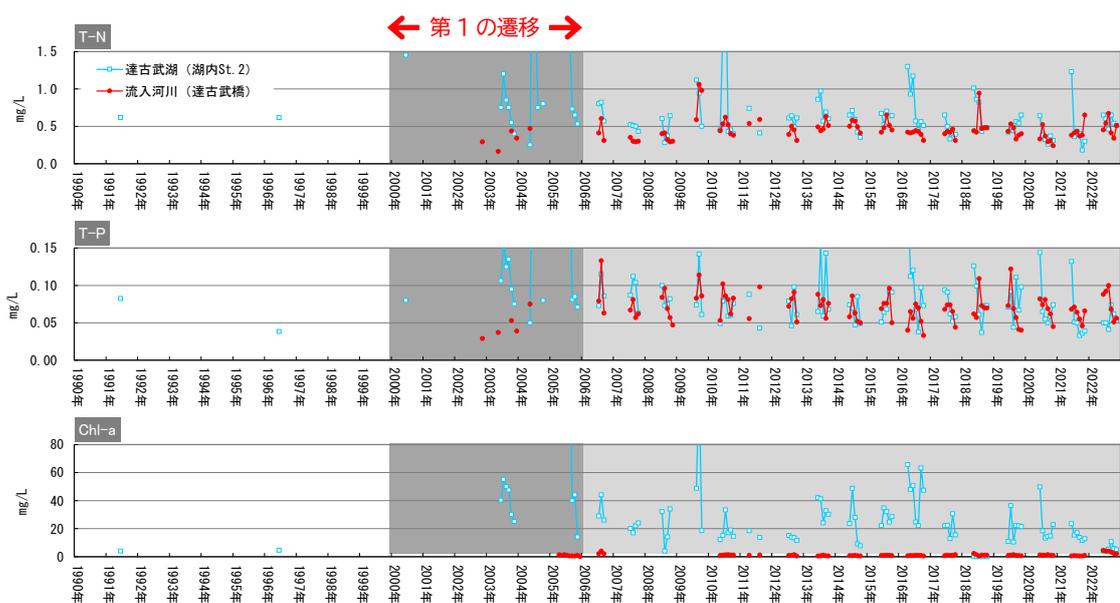
図6 湖心部付近における水質(T-N、T-P、Chl-a)の経年変化^{16~21)}

しかし、2000年夏季にはアナベナを優占種とする藍藻類の増殖(アオコ)が確認されるようになり、2004年8月にかけて湖内のT-N(全窒素)やT-P(全リン)、植物プランクトン総量の指標となるChl-a(クロロフィル-a)が急激に上昇した(図6)^{10,23,24)}。これは、達古武湖の湖水の富栄養化が進行したことを表している。これに対応して、湖内の透明度は著しく低下し、湖内の大部分で光が湖底まで到達しない状況になった。

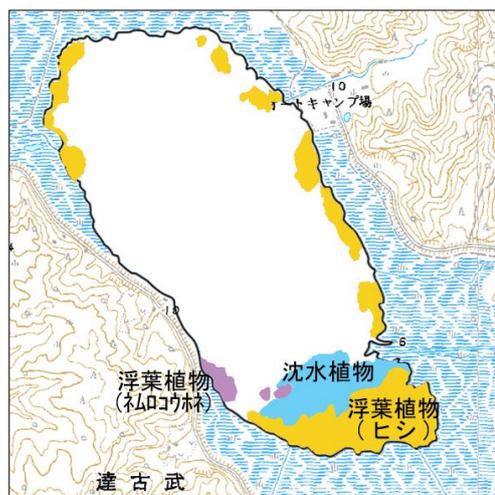
図7 2004年当時の水生植物分布⁶⁾

また、富栄養化の進行とほぼ同時期に水生植物の変化が見られ、広い範囲で成立していた沈水植物群落の種組成が変化し、現存量が減少した結果、2004年には湖南部以外ではほとんど見られなくなった(図7)^{4,7)}。これは、上述したアオコの発生によって透明度が低下し、沈水植物の生育に必要な光が十分に得られなくなったことによると考えられる。

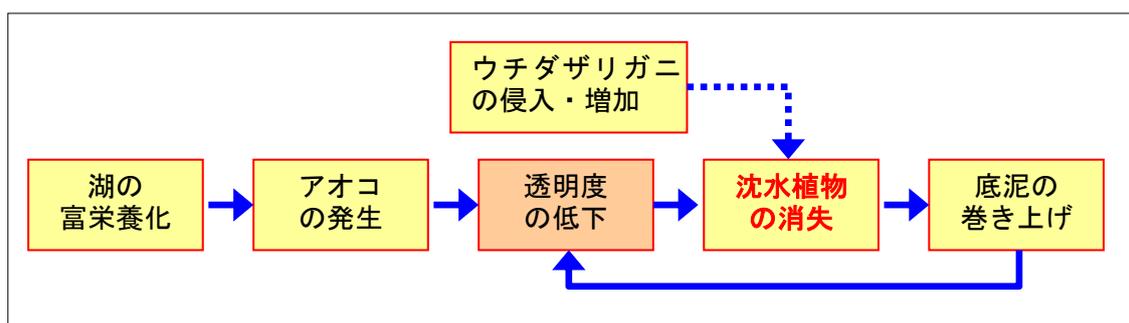
図8 第1の遷移のメカニズム

達古武湖では富栄養化によってアオコが発生し、これが透明度を低下させる直接的な要因となっていると考えられる。また、透明度の低下により沈水植物が激減したため、風波による底泥の巻き上げが生じやすくなり、透明度がさらに低下するという悪循環が生まれたと推測される。

また、達古武湖には特定外来生物のウチダザリガニの生息が確認されており²⁵⁾、沈水植物の消失にはウチダザリガニによる被食の影響も考えられる。

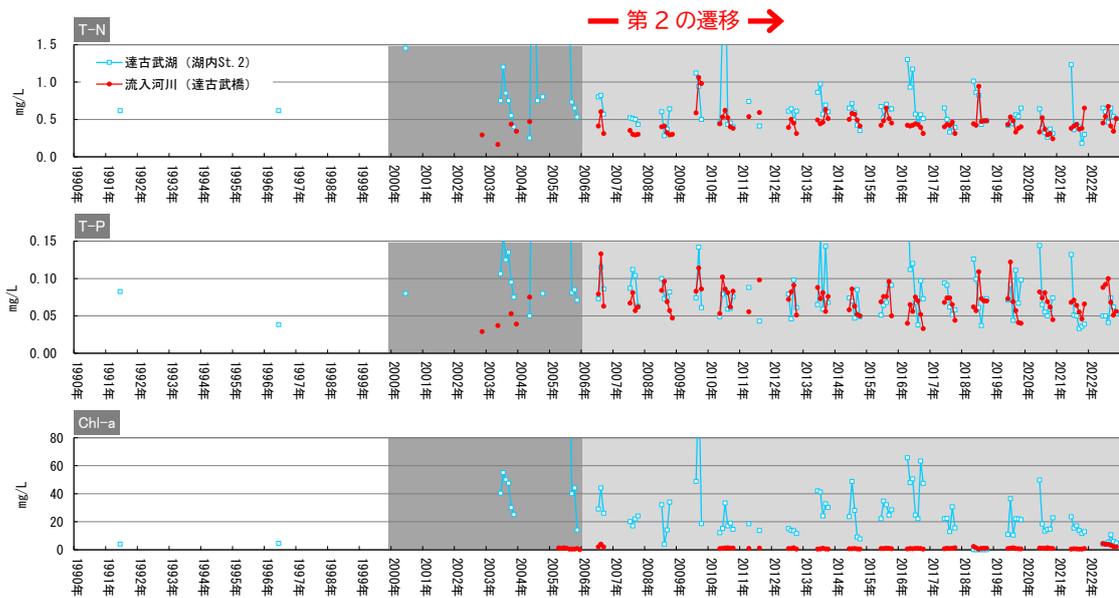
図9 湖心部付近における水質(T-N、T-P、Chl-a)の経年変化^{16~21)}

透明度の低い状態は2000年から2005年までの6年間継続していたが、2006年以降にはアオコの発生はほとんど見られなくなり、湖水の透明度が再び上昇した。これに対応して湖内のT-NやT-P、Chl-aも低いレベルで維持された。

それ以降、湖内の水質は富栄養化の状況が顕著に改善された傾向はなく、依然として第2の遷移の状態のままである。

図9に見られるように、アオコの発生がほとんど見られなくなった2006年以降には湖水の栄養塩類の濃度がアオコ発生以前程度にまで低下している。しかし、ここ数年の流入河川等における水質調査結果によると、湖内への栄養塩類の流入量はアオコの発生した2000年前後から低下しておらず、湖水の透明度の上昇や栄養塩類濃度の低下には栄養塩類の収支以外の要因が大きく関わっていると考えられる。達古武湖においてはアオコが発生しなくなった2006年以降にヒシの分布域の拡大が顕在化したことを考えると、ヒシの分布域の拡大が湖水の透明度上昇や栄養塩類濃度の低下の一因になっている可能性が高い。

一方、湖内の栄養塩類濃度は低下している(図 9)が、動植物やプランクトン等に利用されているものを含む栄養塩類の絶対量は依然として多く、富栄養状態を保ったまま栄養塩類の利用者が入れ替わったものと考えられる。このため、春季の水温や水位等の条件によって水生植物の発芽・生育状況が悪化すれば、アオコが再発生する可能性も否定できない。

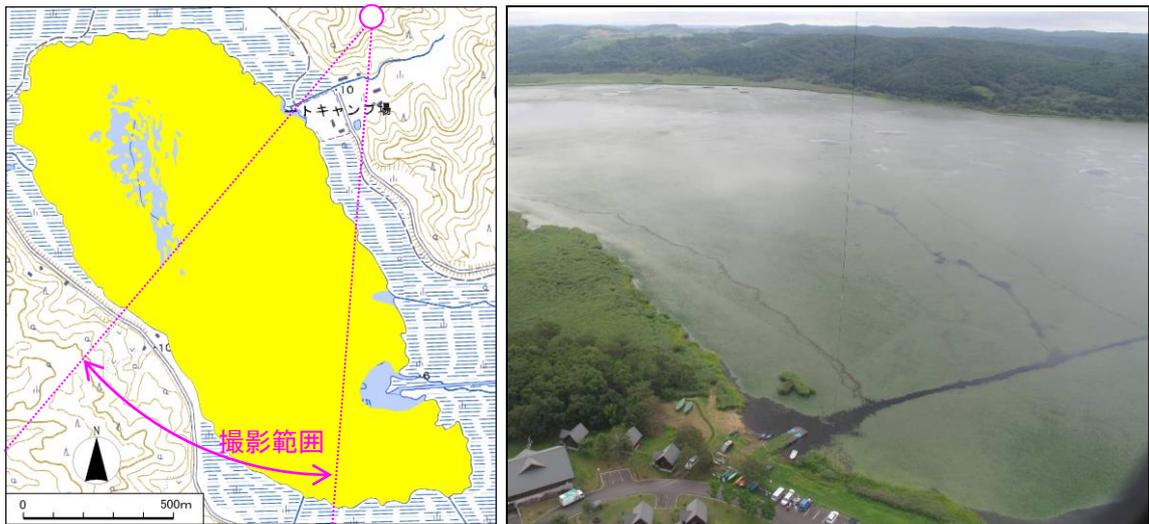
図 10 2011年のヒシの分布状況

一方、植生については、この頃からヒシの分布が急激に拡大し始めており、2011年にはヒシの分布域が湖面全面のほとんどを占めるようになった(図10~図11)。ヒシ以外の浮葉植物や沈水植物については、沿岸部と南部の限られた範囲でヒシと混生してわずかに見られる程度である。

※左図は、2011年8月にヒシのロゼット葉が水面に出ているのを確認できた範囲(黄色)を示す。
 ※右図は、2011年8月30日に達古武湖上空から撮影した写真。緑色に見えるものがヒシである。

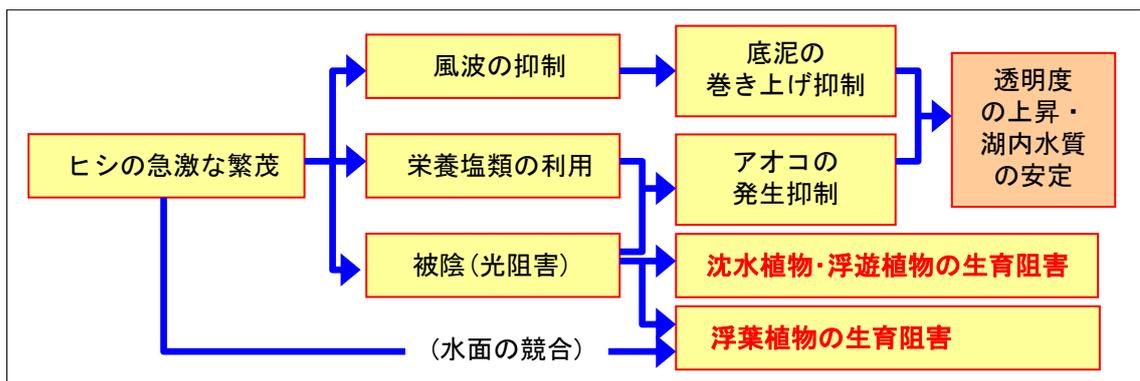
図12 第2の遷移のメカニズム

以上から、湖水の透明度の上昇(第2の遷移)にはヒシの分布域の拡大が関与していると推測される。これを踏まえ、第2の遷移が生じたメカニズムを以下に整理した(図12)。

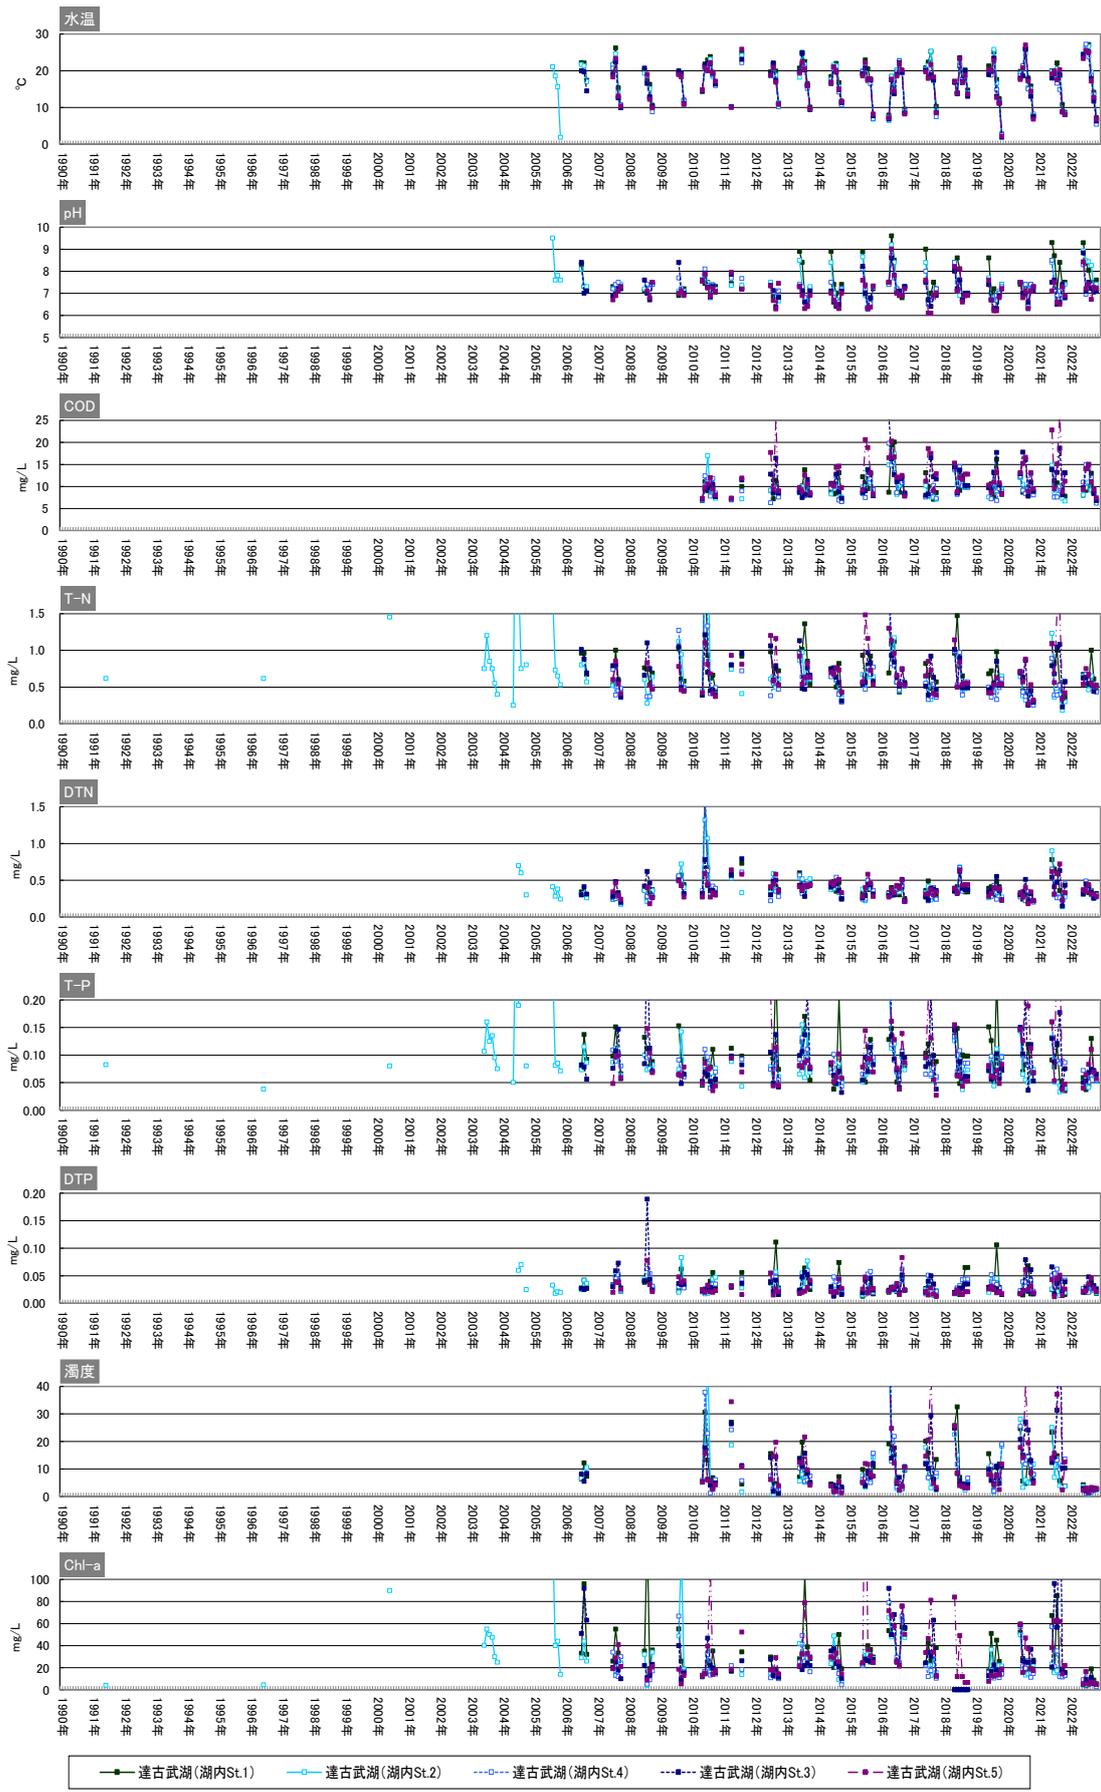
図 15 達古武湖における水質の現状 (達古武湖) 16~21)

達古武湖の水質は、2006年から~~2011~~2022年において、COD(化学的酸素要求量)は~~5~~6.3mg/L~~~17~~26.6mg/L、T-Nは~~0.2~~0.18~~~3~~2.80mg/L、T-Pは~~0.03~~0.027~~~0.3~~0.422mg/L、Chl-aは0.003~256.76 μ g/Lで推移している(図15~16)。

OECDの栄養レベルによる調和型湖沼の分類基準では、T-Pが0.035~0.1mg/Lの範囲にある場合、富栄養湖であるとされており、達古武湖はこれに該当する。また、Chl-aによる分類基準では、平均8~25 μ g/L、最高値が25~75 μ g/Lの範囲にある場合は富栄養湖、これを超える場合には過栄養湖であるとされている。

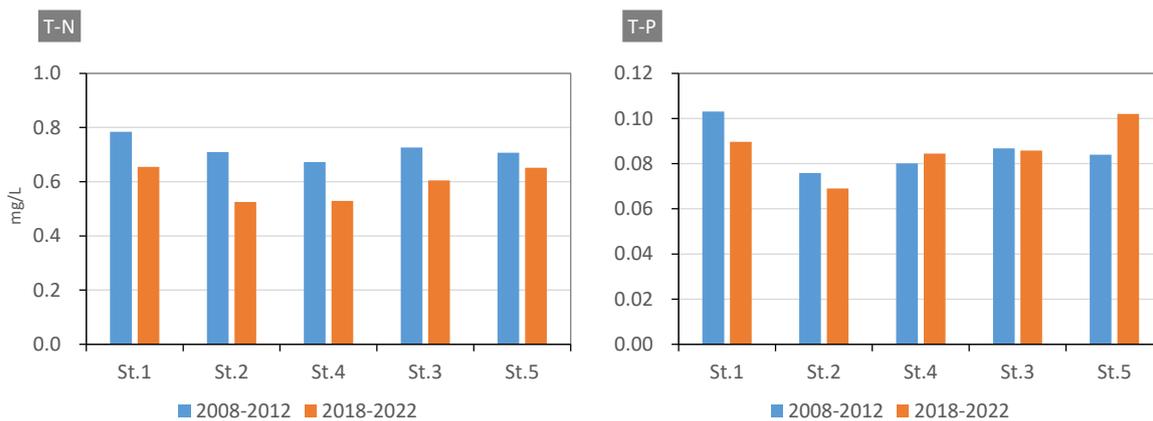
図 17 本事業着手前と直近 5 年間の水質の比較(左：全窒素、右：全リン)

なお、湖内の T-N 及び T-P について、直近 5 年間(2018～2022 年)と本事業着手前の 5 年間(2008～2012 年)の平均値で比較したところ、有意差はなかったが、T-N はどの地点も直近 5 年間の方が低かった。T-P は、St.1 と St.2 では低かったが(有意差なし)、St.3～St.5 では同程度か直近 5 年間の方が高かった。

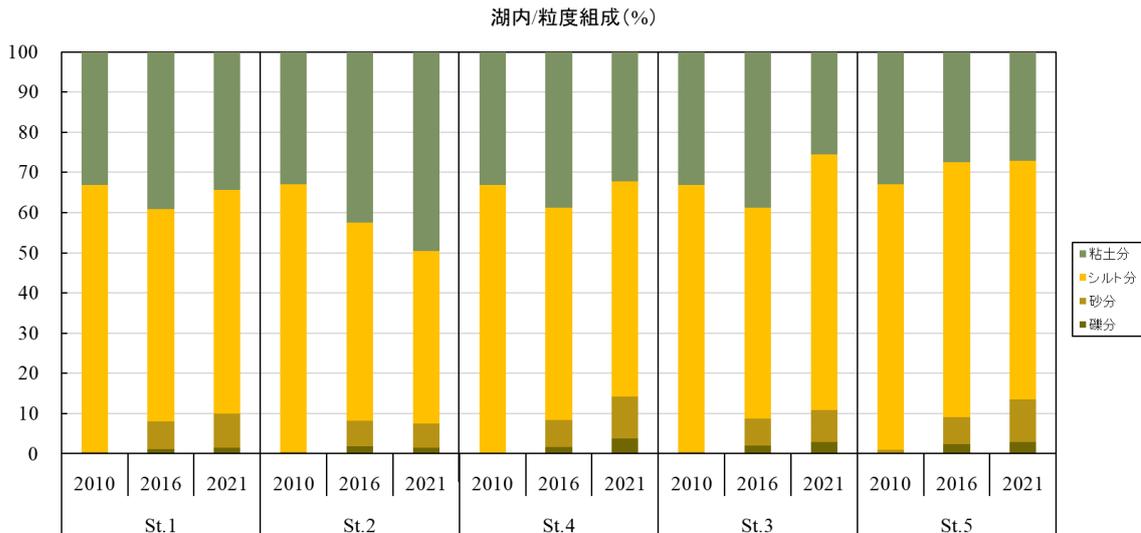
図18 湖底の粒度組成の経年変化²⁰⁾

2010年、2016年、2021年の調査では、湖底の粒度組成は湖内5地点でほぼ同じであり、いずれの地点もシルト分が ~~66~~ 40~65%、粘土分が ~~33~~ 30~50%を占め、細かい粒子によって構成されている。2016年以降は、どの地点も砂分と礫分が少ない割合で見られるようになった(図18)。

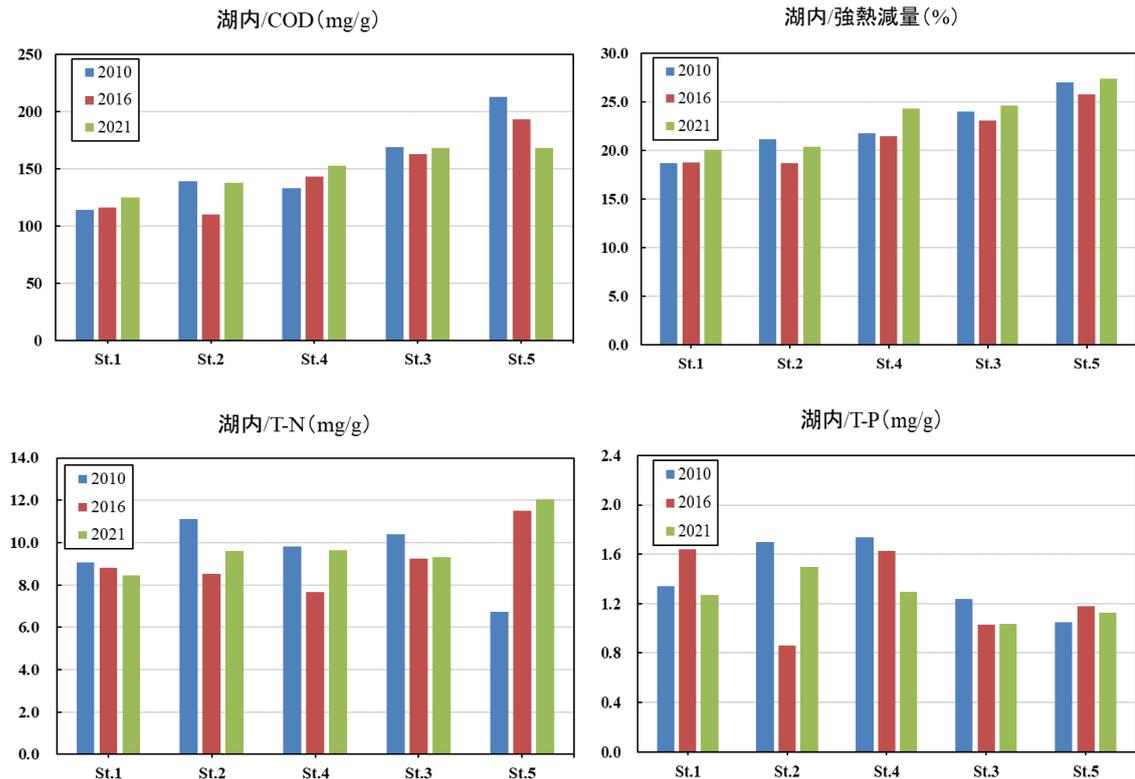
図 19 達古武湖における底質の現状²⁰⁾

底質については、COD及び強熱減量において ~~2010年、2016年~~ 3カ年とも南部の地点(St.3、St.5)ほど高い傾向が見られたが、~~T-NはSt.5が最も低く、T-PではSt.2とSt.4が高いなど、項目間でのばらつきがあり、特定の地点で栄養塩類や有機物が高濃度に蓄積されていることを示唆する結果は認められなかった(図16)。~~T-N及びT-Pについては、年の経過に伴う増減等の傾向は見られなかった(図19)。

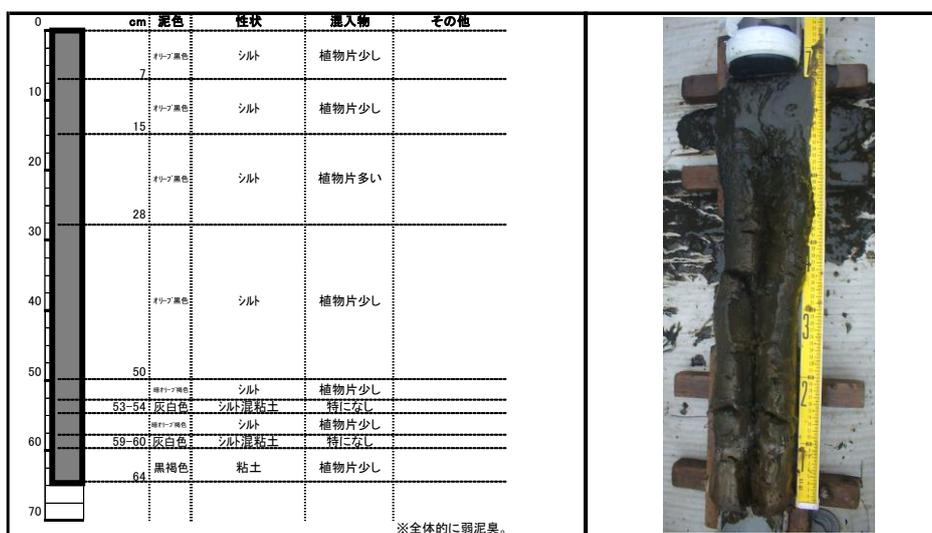
図 20 湖中央部(水深 1.7m)における柱状採泥結果(2010年7月22日)⁹⁾

また、底泥へのリター(植物の枯死体)の堆積に関して、2010年10月の柱状採泥では、ヒシの実、水中根等が原形のまま確認されたものの、同年7、8月の柱状採泥では、湖内のいずれの地点でもヒシの葉や水中根等、原形をとどめている植物片はほとんど見られなかったことから(図 20)、水生植物の多くが発芽し、生長する春先にはヒシのリターの多くは分解されるか、達古武湖から流出するものと考えられた。

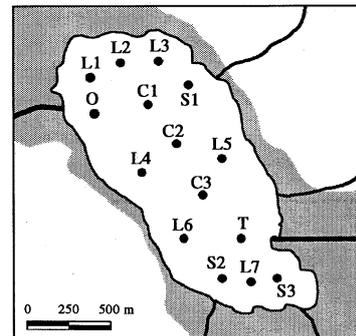
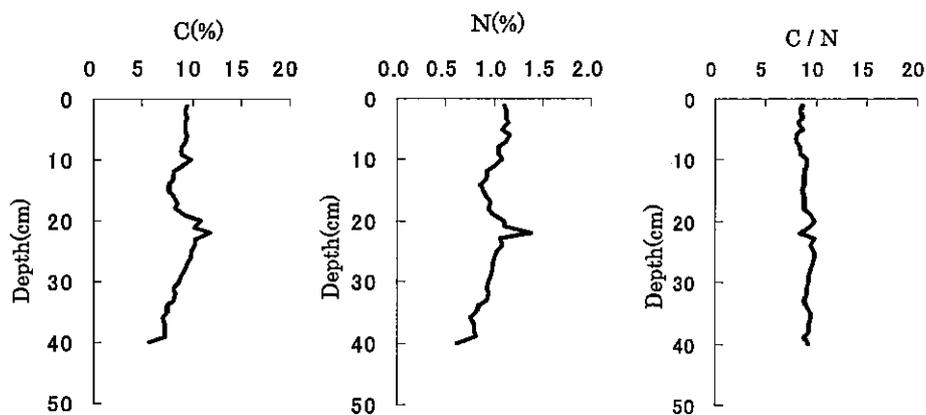
図21 達古武湖の湖心部(St.2)における炭素、窒素、C/N比の鉛直分布²⁸⁾

達古武湖沖合(St.1～3)で2003年に実施した堆積物の柱状採泥調査から²⁸⁾、堆積物のC含有量は2.9～14.4%、N含有量は0.3～1.4%であり、ヨシ等の抽水植物に由来する有機物の影響で比較的高い値を示していた。また、推定年代1980年代頃からC/N比が変化し、植物プランクトン由来の有機物の影響がわずかに大きくなっていった(図21)。

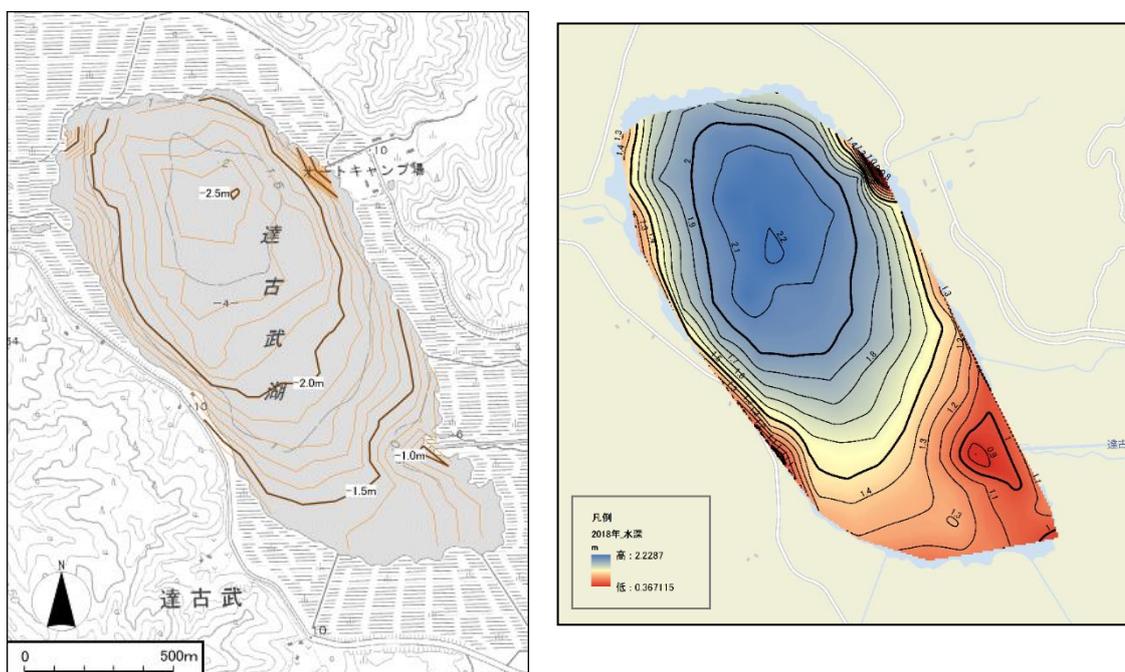
図 22 湖内深浅測量結果(左:2009年、右:2018年)^{8,20)}

2009年に実施した深浅測量結果では、達古武湖の北側に最深部があり、~~その水深は約2.5mであった。なお、1992年の湖沼図で示された最深部の水深は1.8mであるが、水位が異なっている可能性があり、比較は困難である。また、達古武川の河口部とオートキャンプ場付近の河川河口部では、他の地点に比べて水深が浅く、土砂が堆積している。達古武川の河口部とオートキャンプ場付近は、他の地点に比べて水深が浅くなっている。最深部の水深は、2009年は約2.5mであったが、2018年の調査では約2.2mとなっており、全体的に浅くなっていた。~~

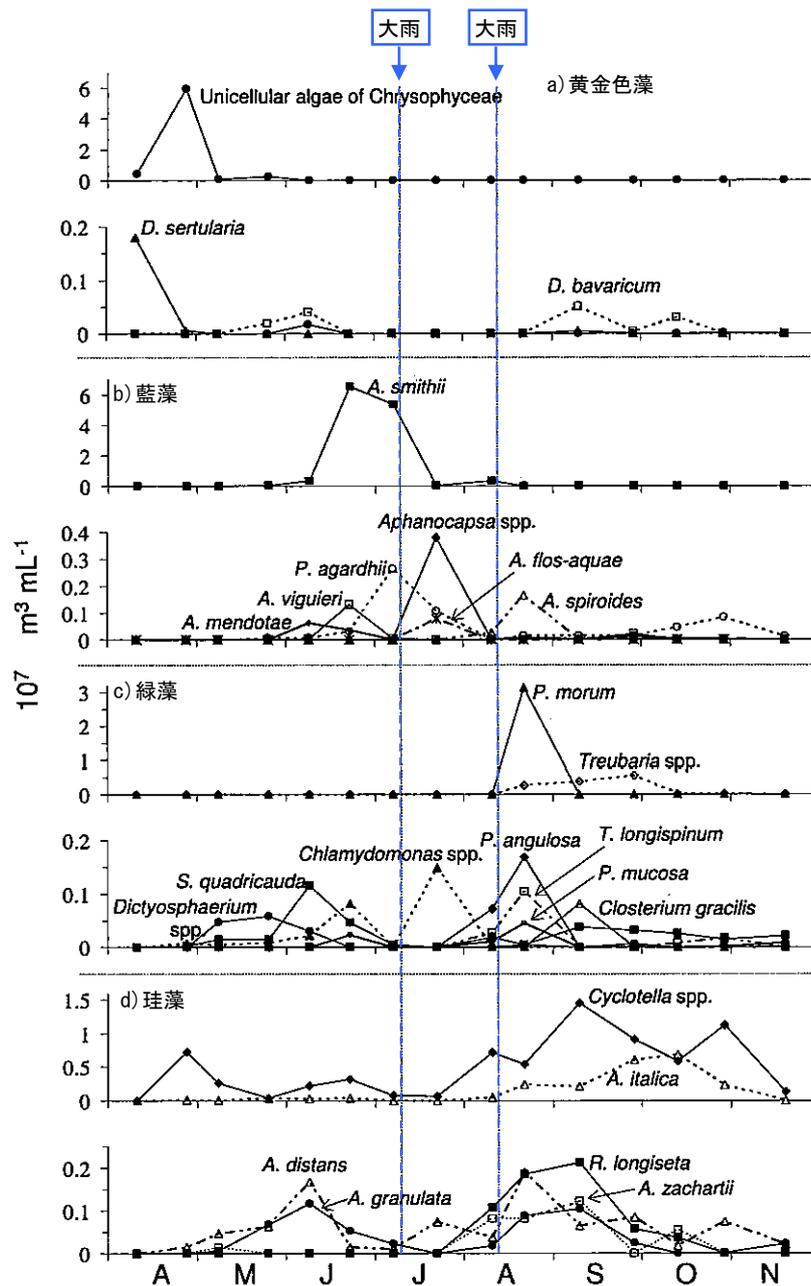
図23 2003年調査における植物プランクトンの主要な種別現存量の季節変化³⁸⁾

達古武湖で2003年に実施した現地調査では、植物プランクトンは解氷直後の4月下旬に単細胞性の黄金色藻の一種、6月下旬から7月上旬にかけてアオコを形成する藍藻 *Anabaena smithii*、8月下旬に緑藻 *Pandorina morum*、9月上旬に珪藻 *Cyclotella* spp. が順に優占するという季節変化がみられた(図23)³⁸⁾。水平分布については、達古武湖の南と北で出現種に明確な違いがみられ、北部では藍藻、南部では鞭毛を有する黄金色藻や緑藻が多く分布していた。

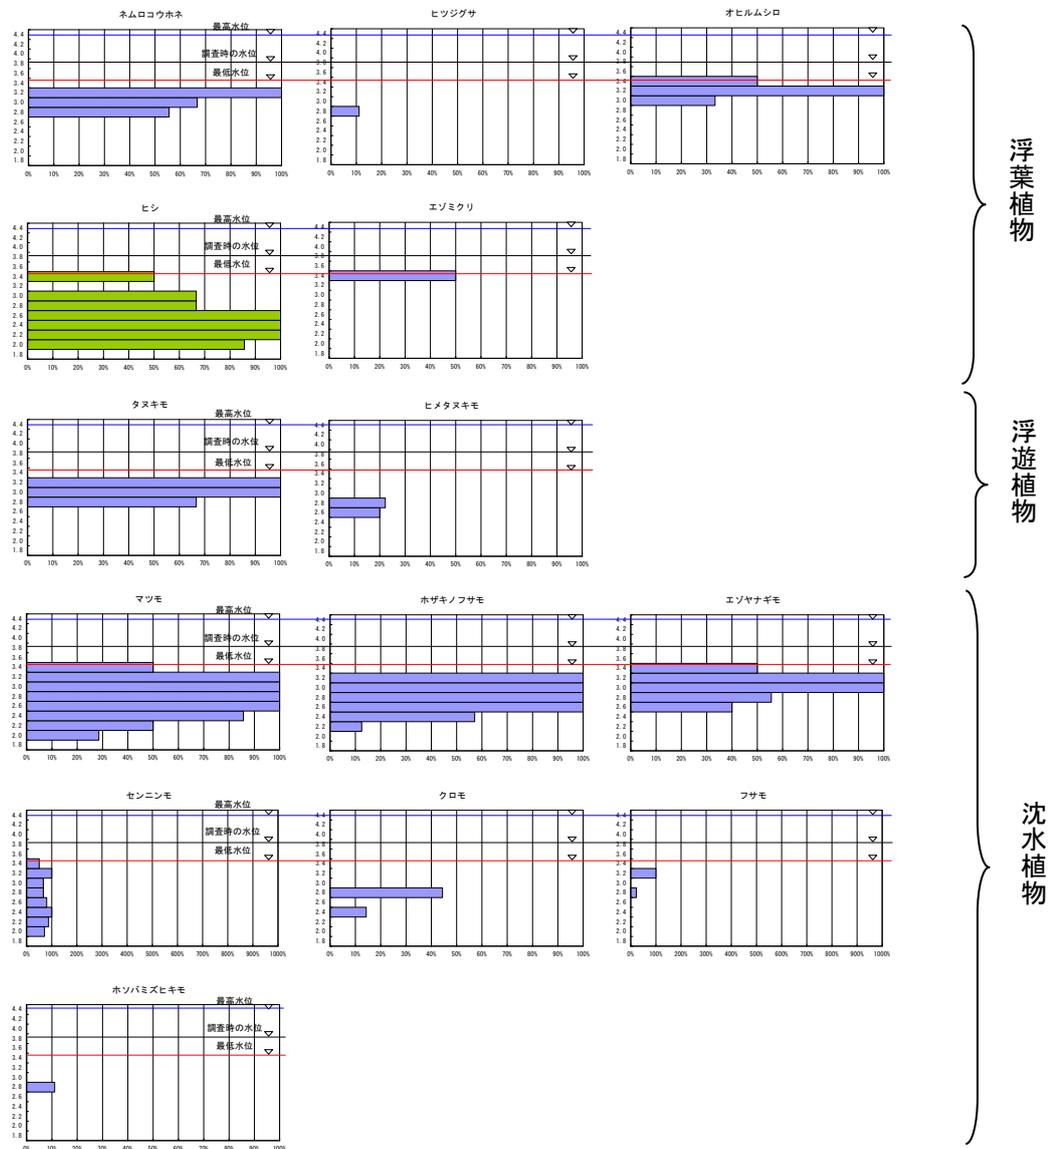
図 26 達古武湖における水生植物の水深ごと出現頻度(2010 年調査結果)⁹⁾

また、ヒシと他の水生植物の生育場をめぐる直接的な競合も生じている可能性がある。図 26 は、2010 年の調査結果をもとに、水生植物の生育状況と地盤高の関係を示したものである。ネムロコウホネは、2010 年にはヒシの少ない地盤高の範囲で生育していたが、かつて達古武湖ではより広い範囲でネムロコウホネが生育していたことから、現在はヒシとの競合により生育範囲を減らしているものと考えられる。

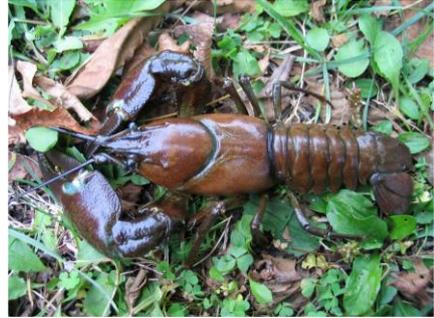
図 27 2003 年・2004 年のウチダザリガニ分布調査結果⁷⁾

北海道ではウチダザリガニは1930年に道東の摩周湖に放流され、これ以降、摩周湖からの人為的な放流に由来すると考えられる個体群が北海道各地に分布を拡大し⁴⁵⁾、達古武湖では1980年代半ばに確認された⁴⁶⁾。2003年、2004年に実施したウチダザリガニの分布調査^{7,25)}では湖岸や流入・流出河川を中心に計229個体が確認され、特にウチダザリガニの侵入経路と考えられる流出河川での確認数が多かった(図27)。

2013年以降は、主に湖沖部のヒシ分布域制御区画で捕獲調査が実施されているが、2020年と2021年にそれぞれ1個体確認されたのみであった。2003年と2004年の調査ではウチダザリガニの生息箇所は湖岸部と河川に集中していたことから、本事業における捕獲調査では湖内における生息状況の実態を把握できていない可能性がある。

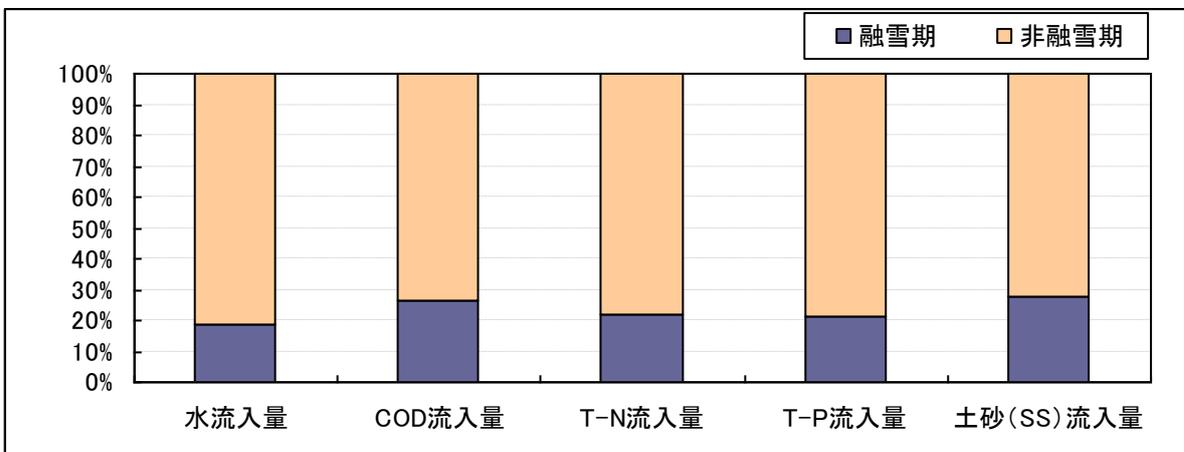
図 30 年間の流入負荷量に対する融雪期(2010 年 3、4 月の 61 日間)の寄与割合¹⁰⁾

さらに、5 月から翌年 2 月までの 1 日の流入負荷量を、2010 年 5 月 30 日から 10 月 31 日の負荷量により代用して年間の流入負荷量を算出したところ、年間負荷量に占める 2 ヶ月の融雪期の負荷量の割合は、窒素で 21.8%、リンで 21.3%を占めた。

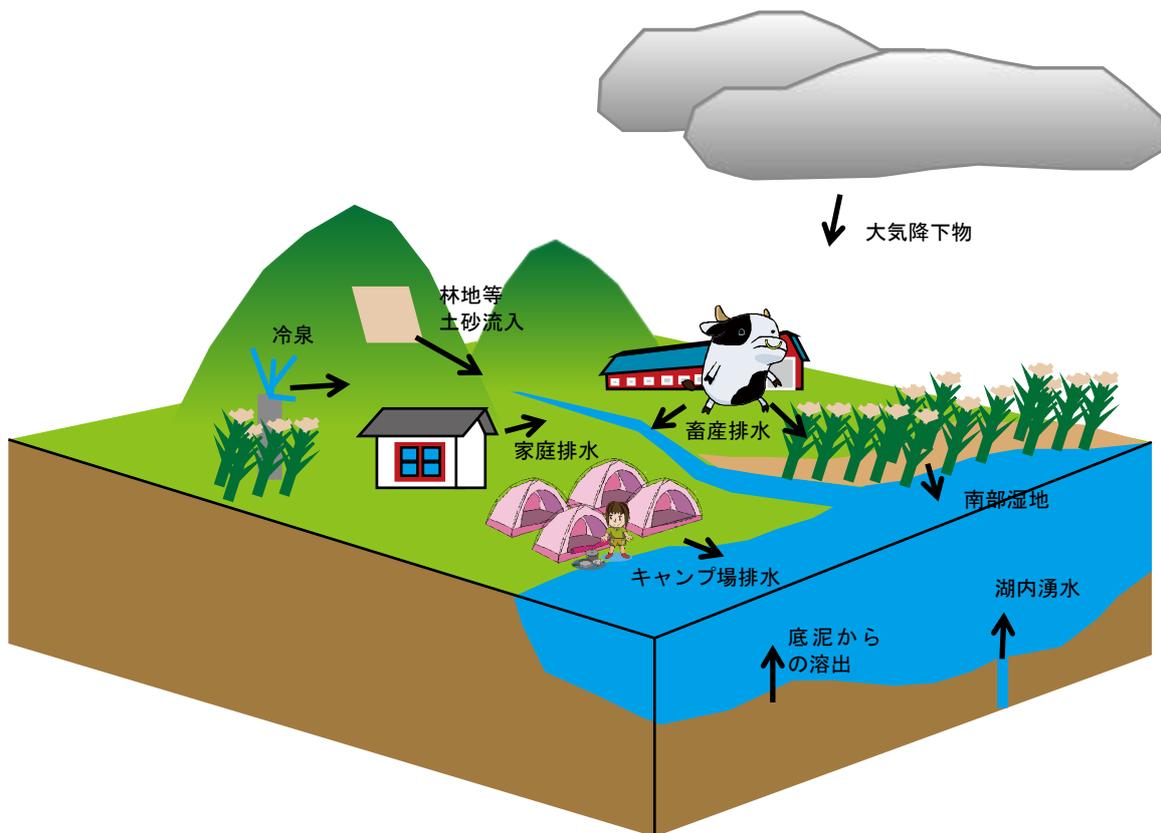
図 31 達古武湖における負荷形態と負荷発生源の模式図

達古武湖には流域内などで発生した栄養塩類が多様な経路を介して達古武湖に流入している。このうち、負荷源として存在が明らかになっているものは、家庭からの排水(点源)、冷泉(点源)、キャンプ場からの排水(点源)、畜産施設からの排水(点源)、南部湿地帯からの流入(面源)、林地等からの流入(面源)、農地や牧草地からの流入(面源)がある。他に、底泥からの溶出や大気降水物等として負荷されるものもある。

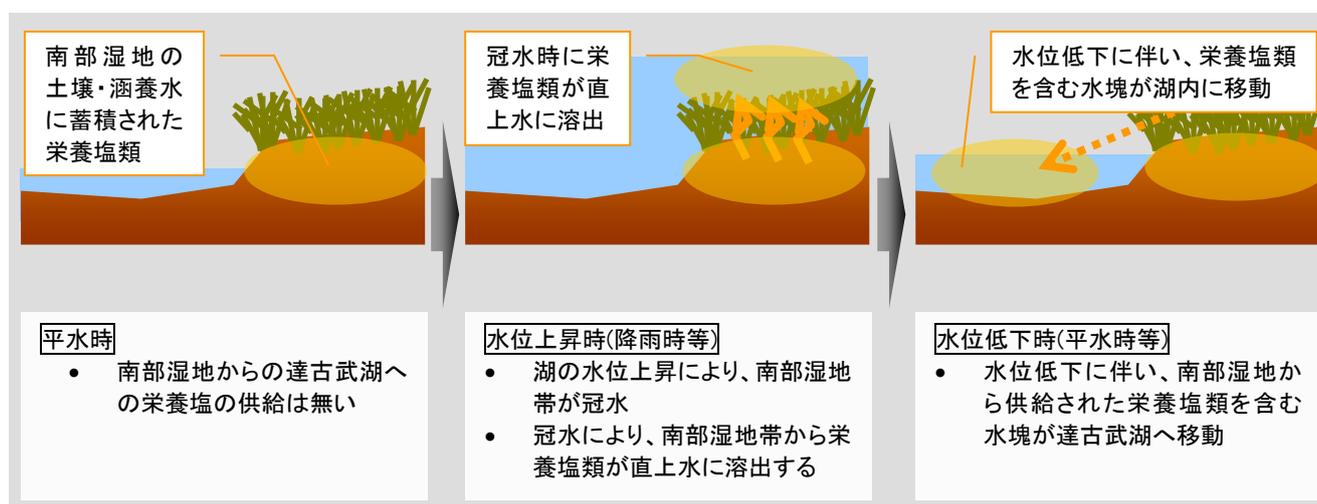
図 33 南部湿地帯に蓄積された栄養塩類が湖内に流入するメカニズム

平水時には、この南部湿地帯に蓄積された栄養塩類の達古武湖への供給は少なく、降雨等に伴う湖水位の上昇で南部湿地帯が冠水する際に、南部湿地帯の直上水に栄養塩類が溶出し、その栄養塩類を含む水塊が達古武湖に移動することによって、栄養塩類が達古武湖に供給されるものと考えられる。特にリンは土壌から涵養水に溶脱しやすく、水位上昇等に伴う移動が比較的多いと考えられる。

なお、涵養水面の勾配が小さく、涵養水の流動が小さいことから、平水時に涵養水の形で南部湿地から達古武湖へ直接供給される栄養塩類は多くないと考えられる。

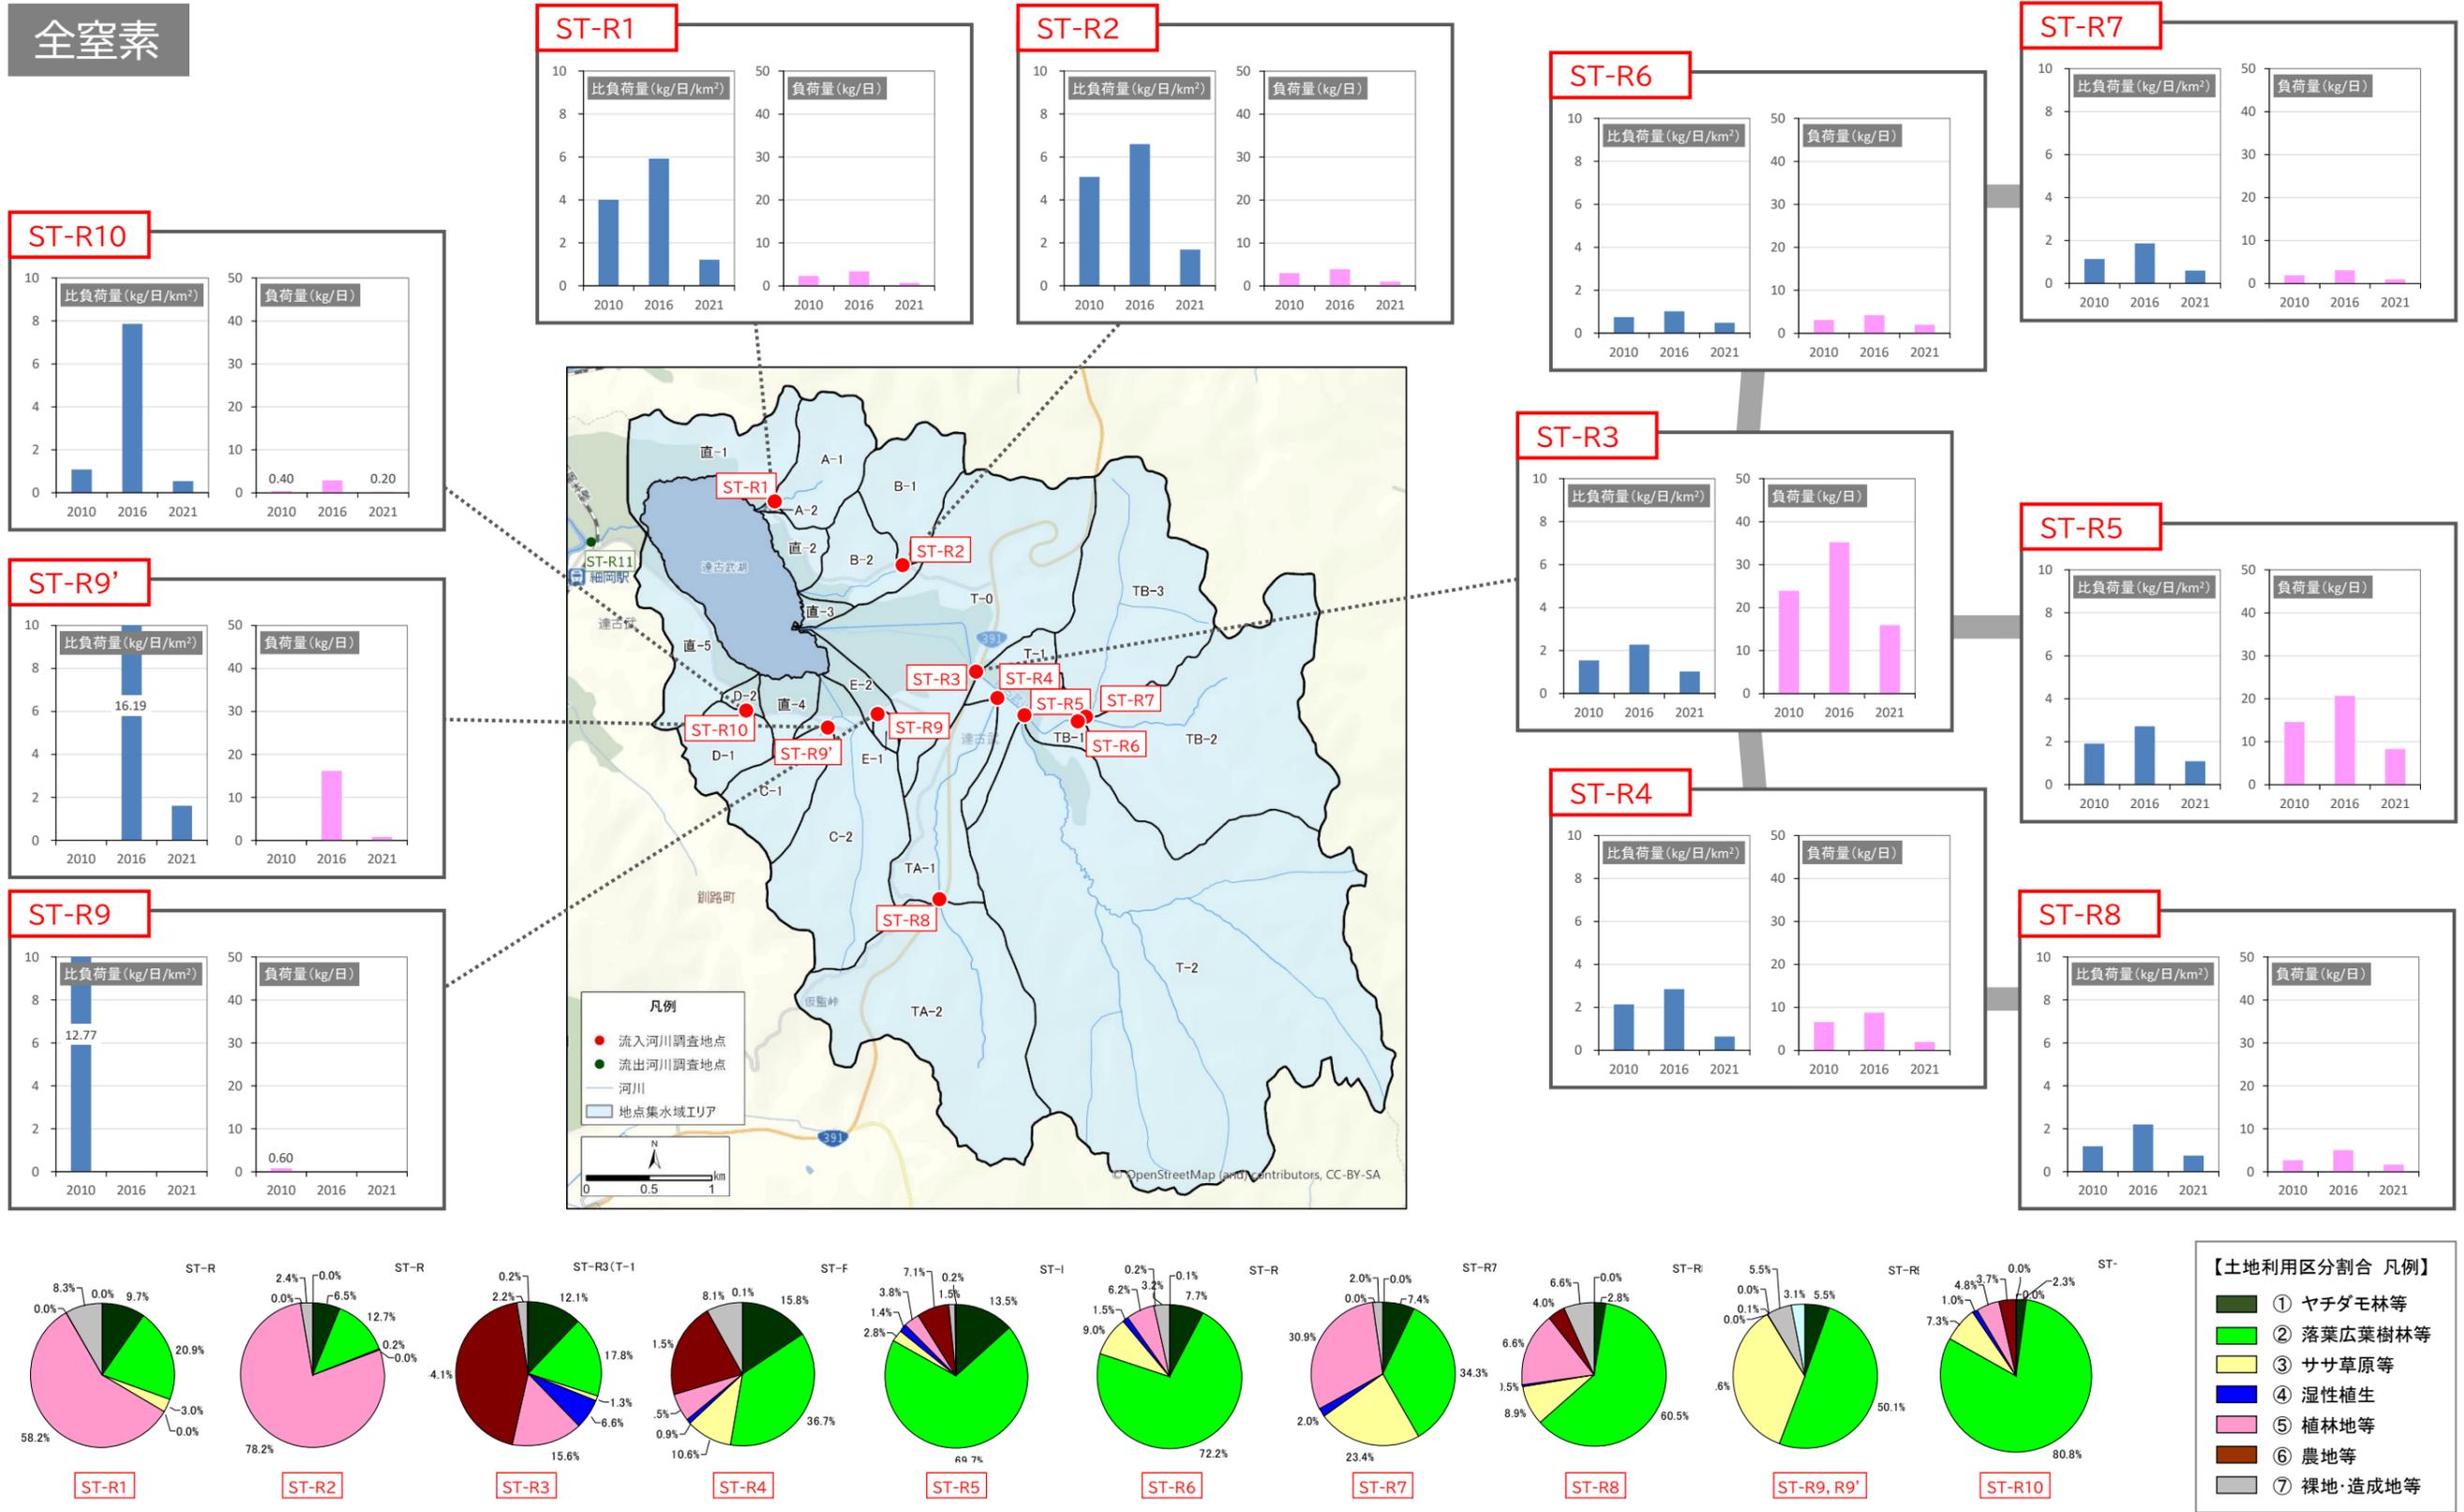
図 34 各小流域における全窒素の比負荷量(左)、負荷量(右) 9,10,15,20

※ST-R9 は、集水域が小さく、集水域の正確な把握が困難と考えられたため、2016 年以降は ST-R9' に変更した。
 ※図面下の円グラフは、各小流域の土地利用区分割合を表す。

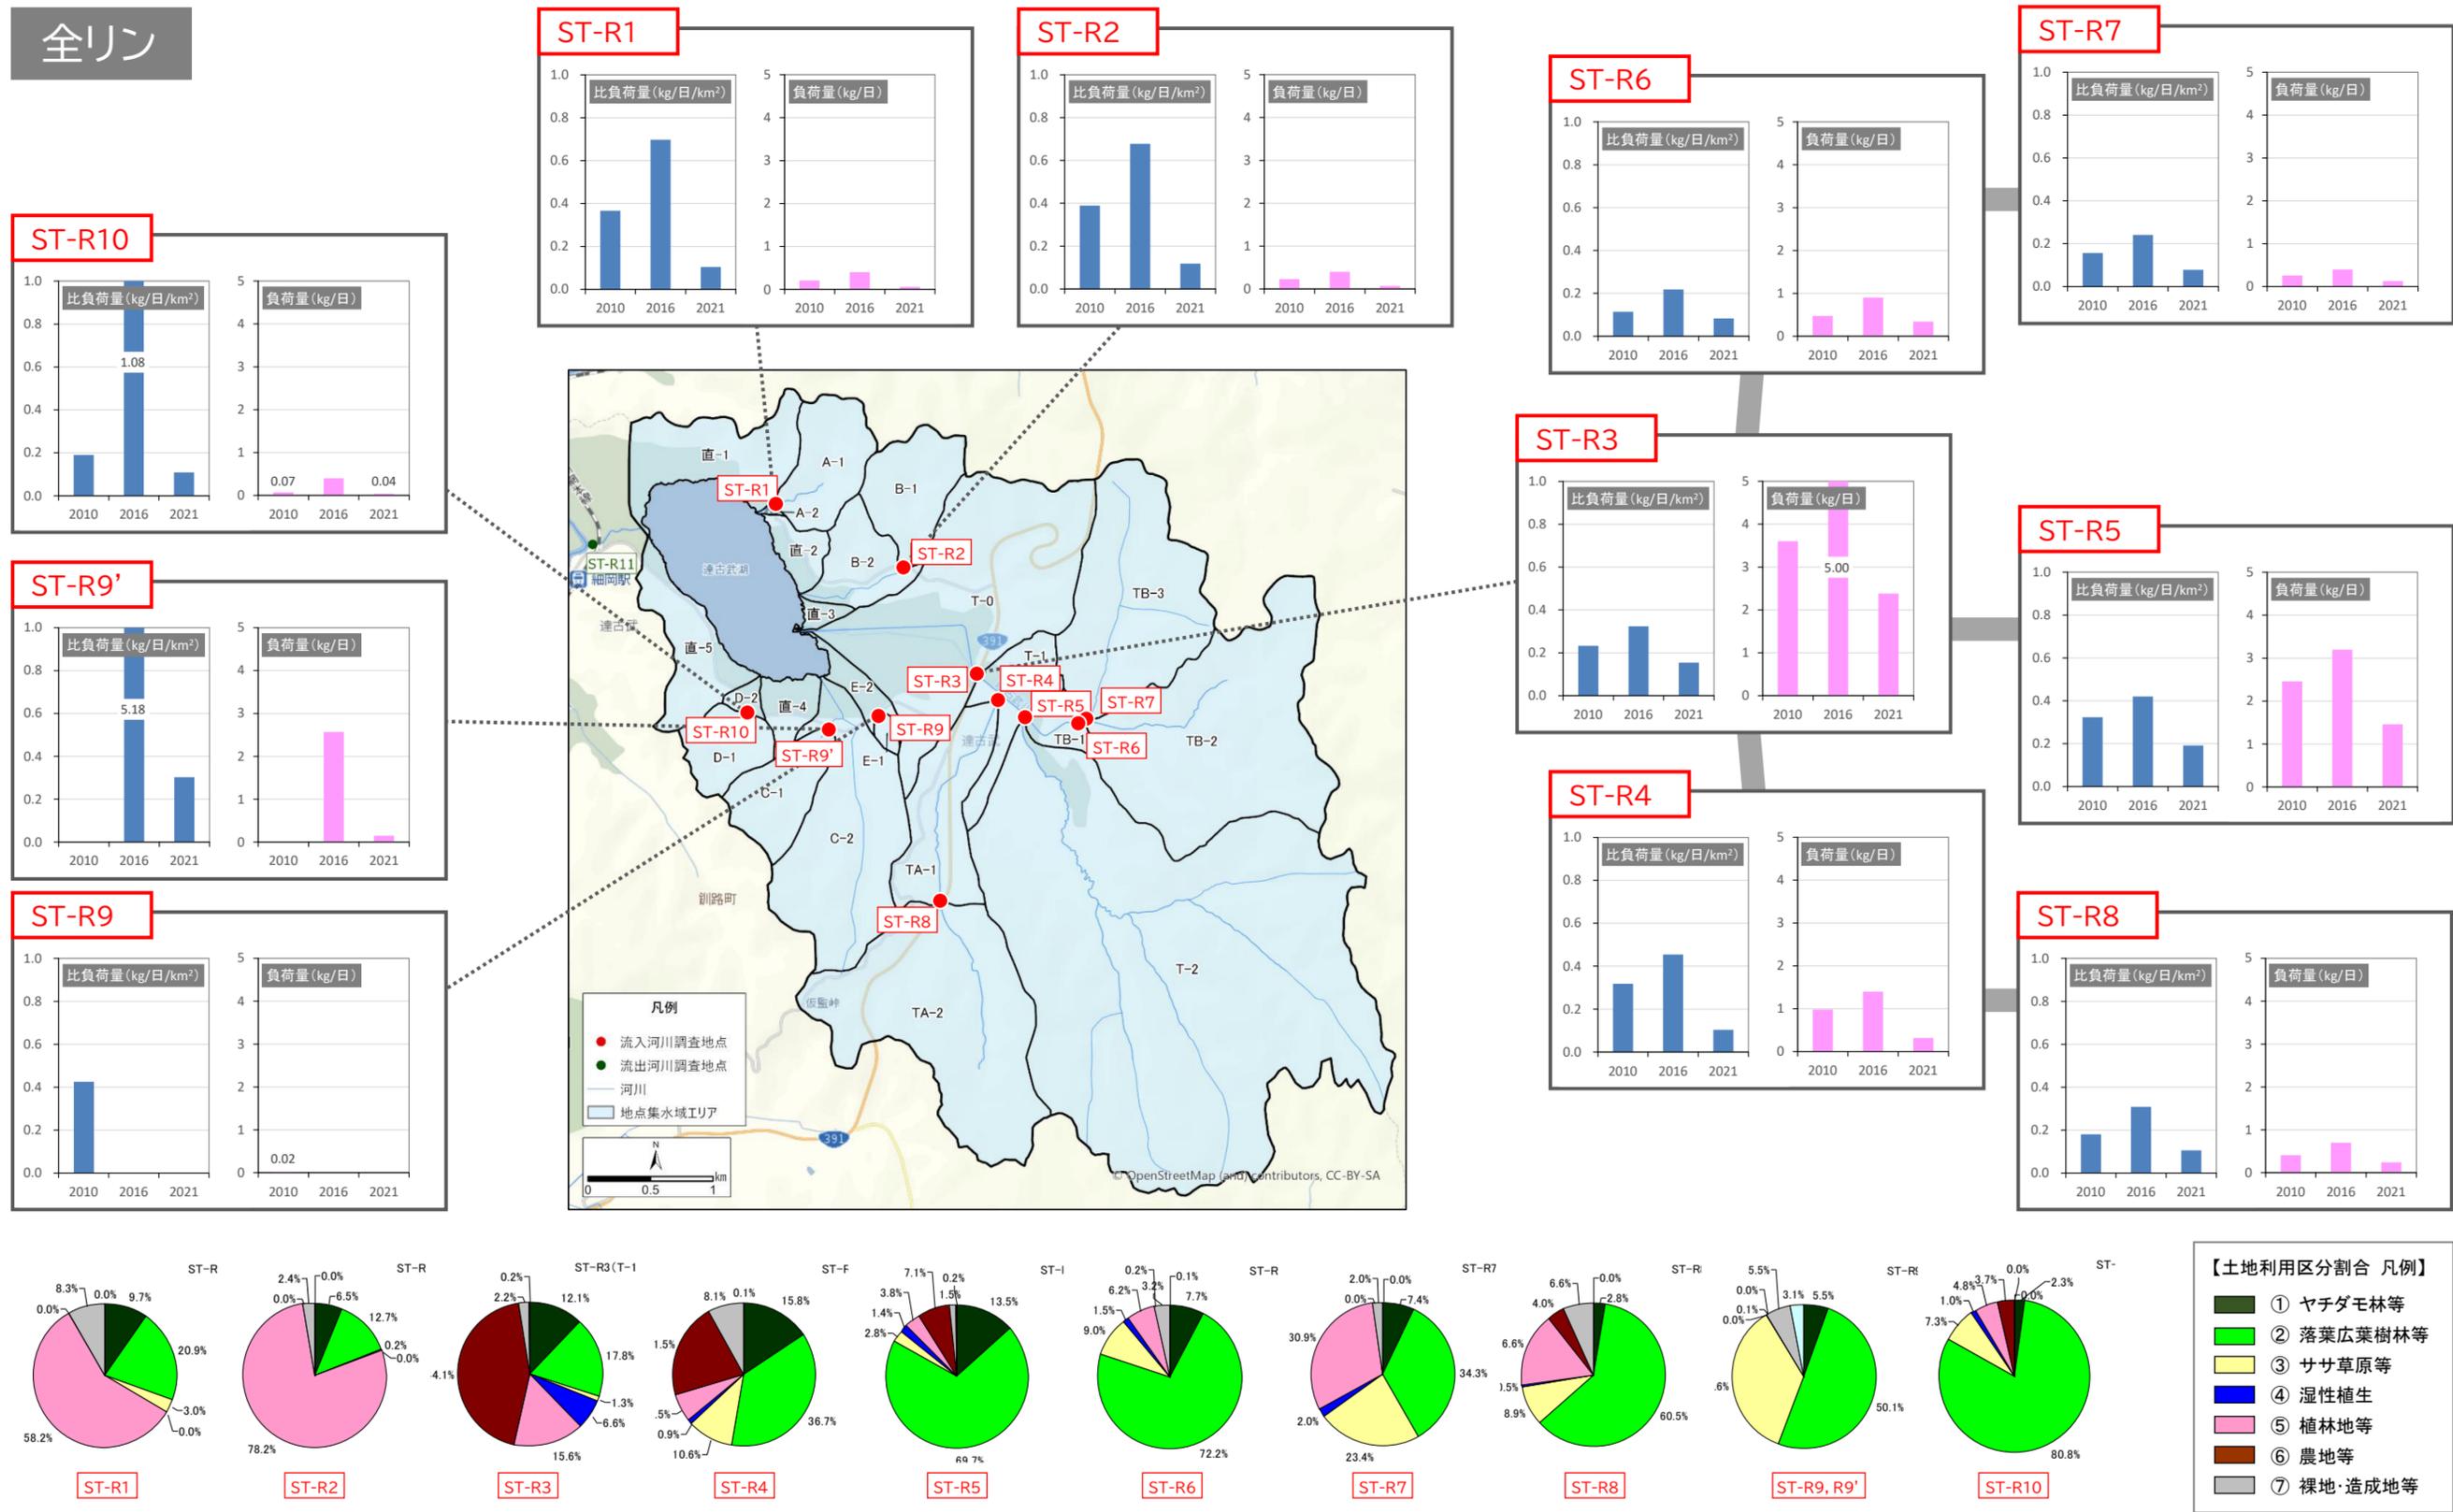
図 35 各小流域における全リンの比負荷量(左)、負荷量(右) 9,10,15,20

※ST-R9 は、集水域が小さく、集水域の正確な把握が困難と考えられたため、2016 年以降は ST-R9' に変更した。
 ※図面下の円グラフは、各小流域の土地利用区分割合を表す。

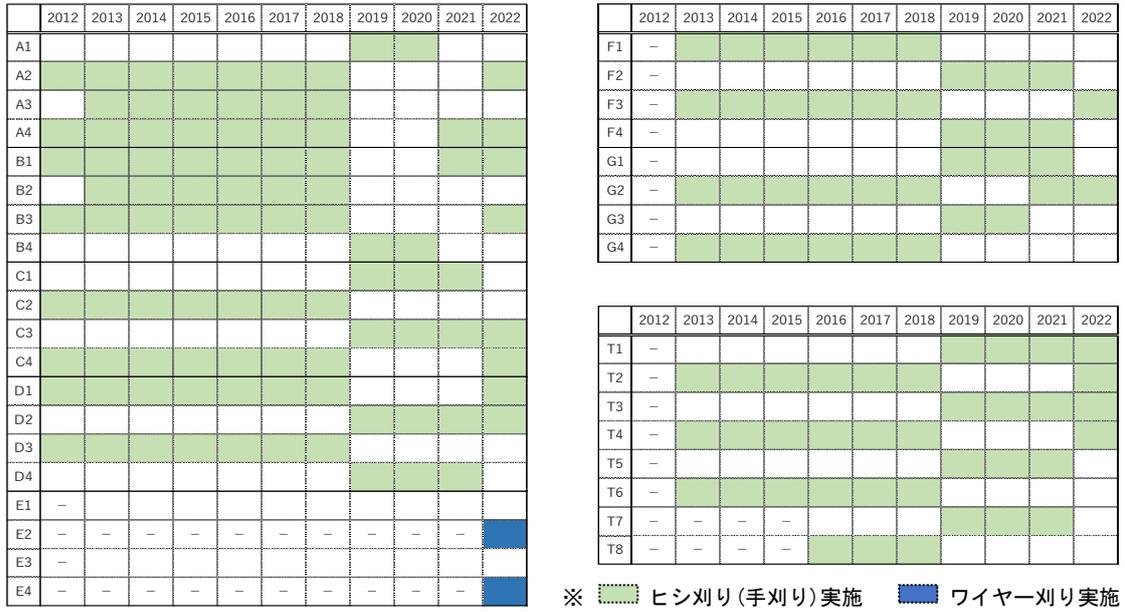
図 45 ヒシ分布域制御実施状況(浮葉植物再生区画 2012～2022 年)

浮葉植物再生区画における2012年～2022年の分布域制御の実施状況は、図45に示すとおりである。1区画は30m×30mである。
