達古武湖自然再生事業実施計画

追記(案)

環境省北海道地方環境事務所

釧路自然環境事務所

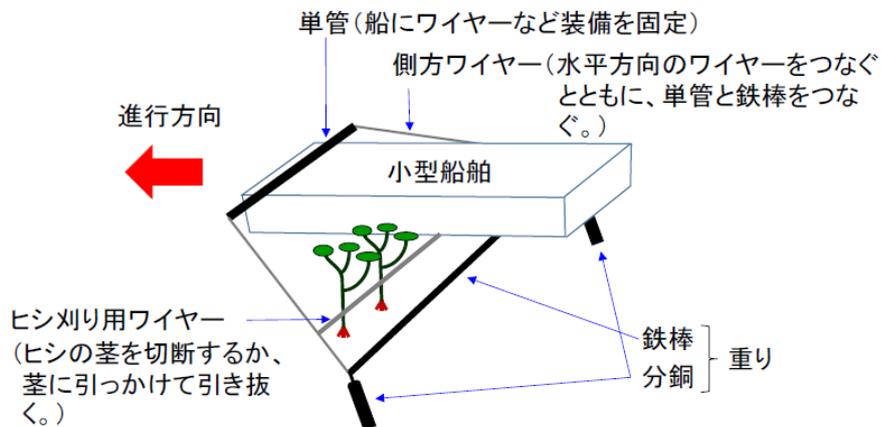
図 46 ワイヤー刈りイメージ(ワイヤーを取り付けた小型船舶)

また、2022 年は、浮葉植物に対するワイヤー刈りの影響を把握するため、浮葉植物再生区画の 2 区画でも試験的に実施した。

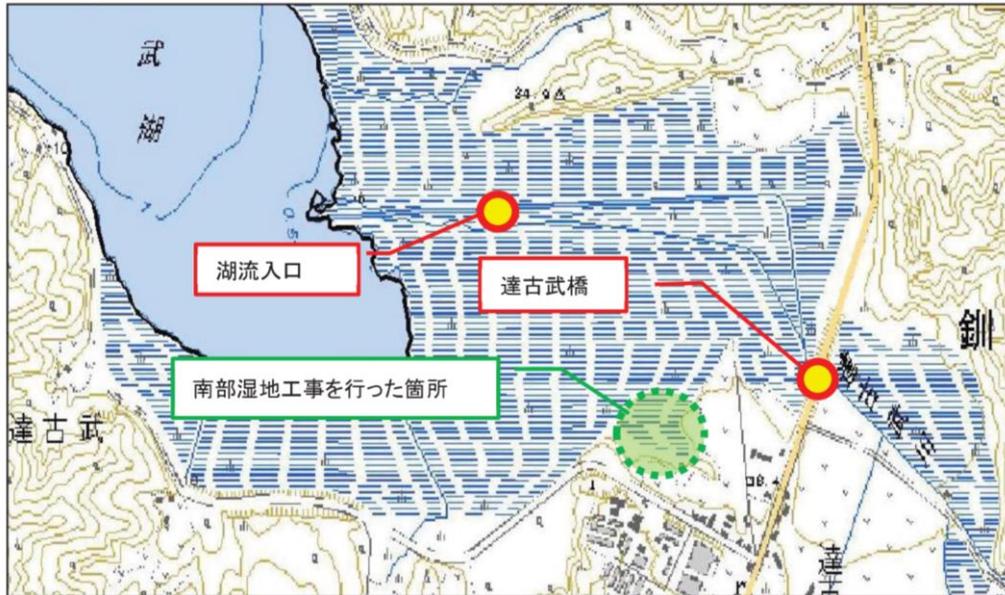
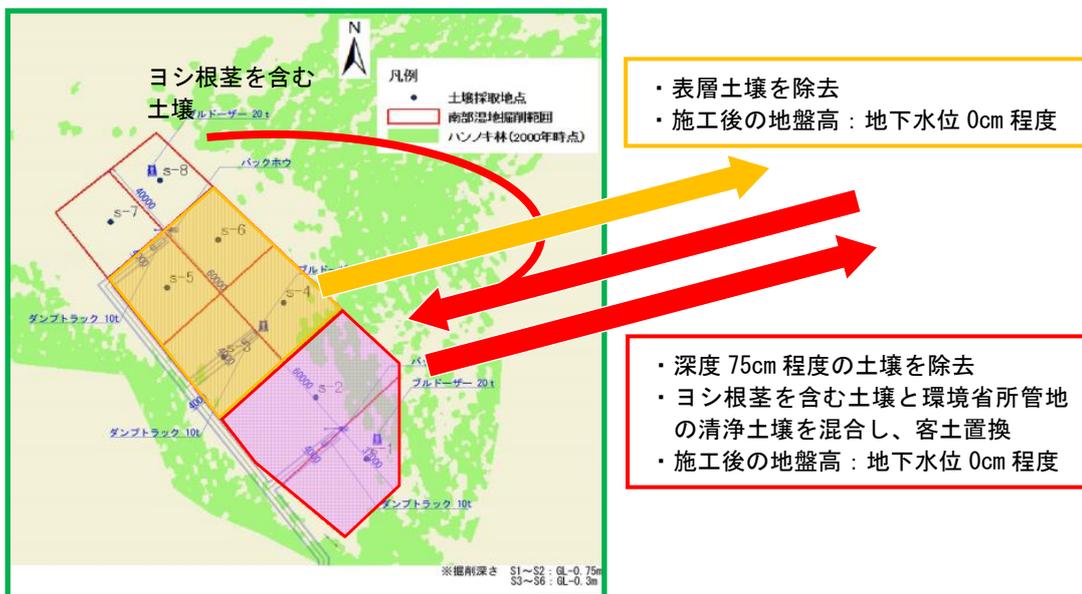
図 49 南部湿地栄養塩類対策実施状況

2011年調査で高濃度のリンを含む土壌が蓄積しているのが確認された南部湿地帯において、達古武湖への栄養塩類流入の対策として、2015年冬季にこの土壌を撤去し、環境省所管地で封じ込め処理を行った。

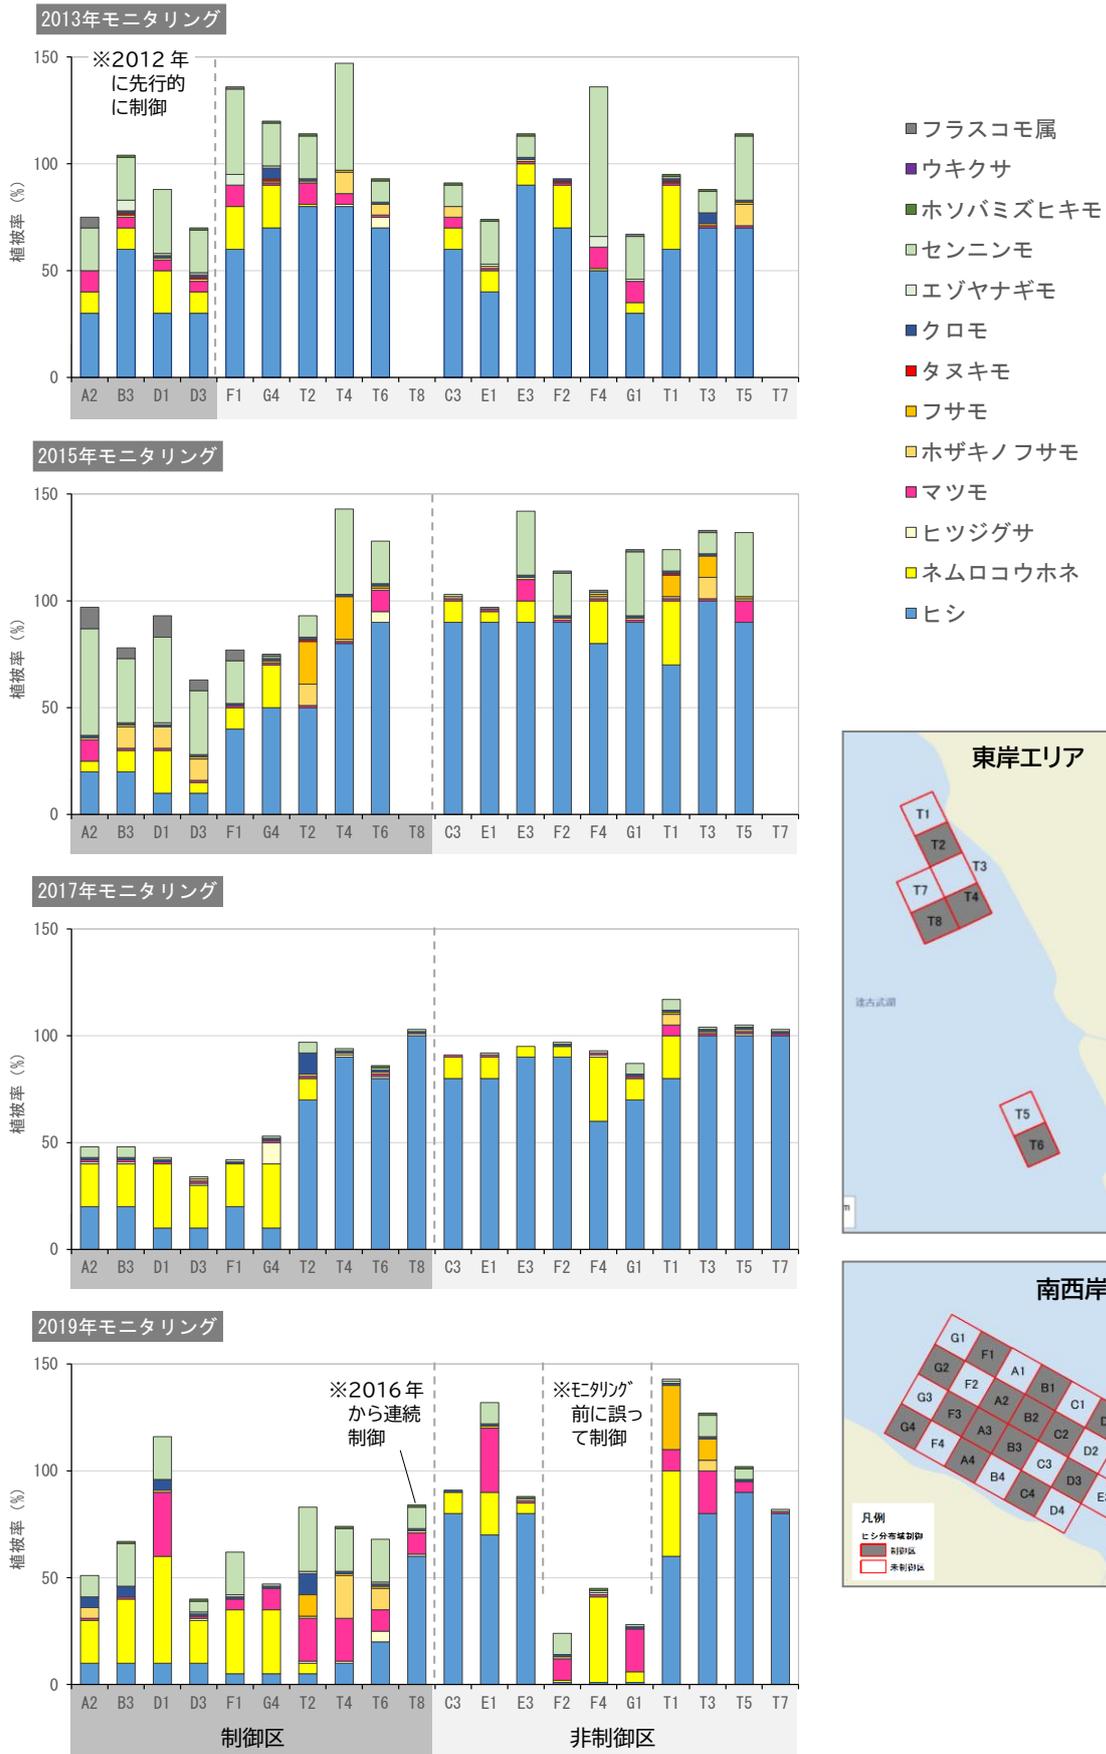
図 50 区画別の出現種・植被率(2013年～2019年モニタリング)

継続的にヒシを制御することで、ヒシの植被率は低く抑えられ、その他の水生植物の植被率は制御前よりも増加することが確かめられた。

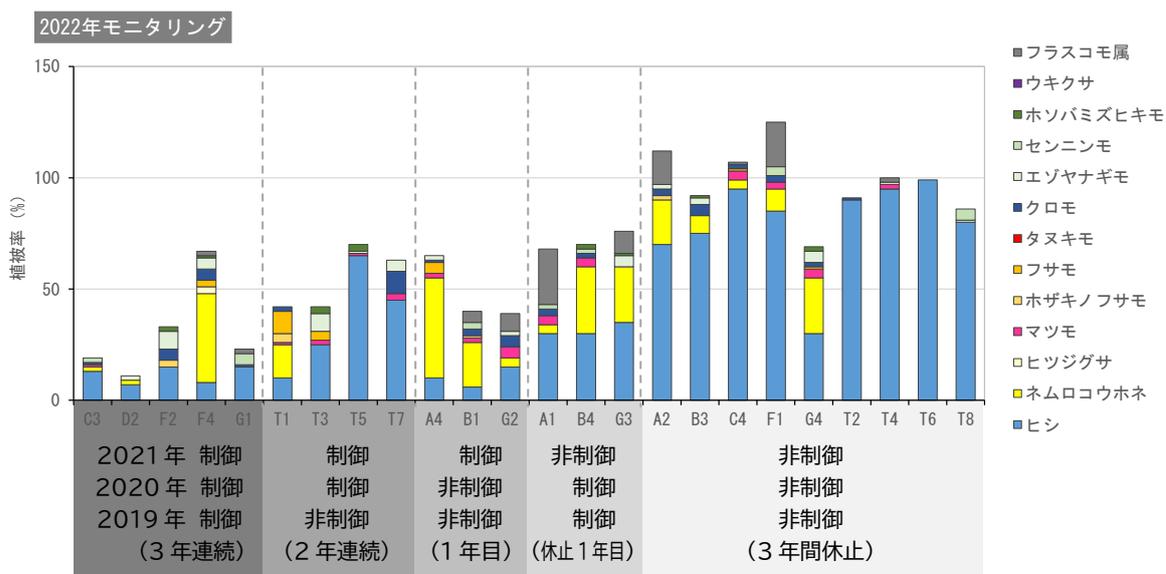
図 51 分布域制御パターンと植被率(浮葉植物再生区画:手刈り)

手刈り制御は、少なくとも2年間は継続し、休止期間は1年とするのが望ましいと考えられる。

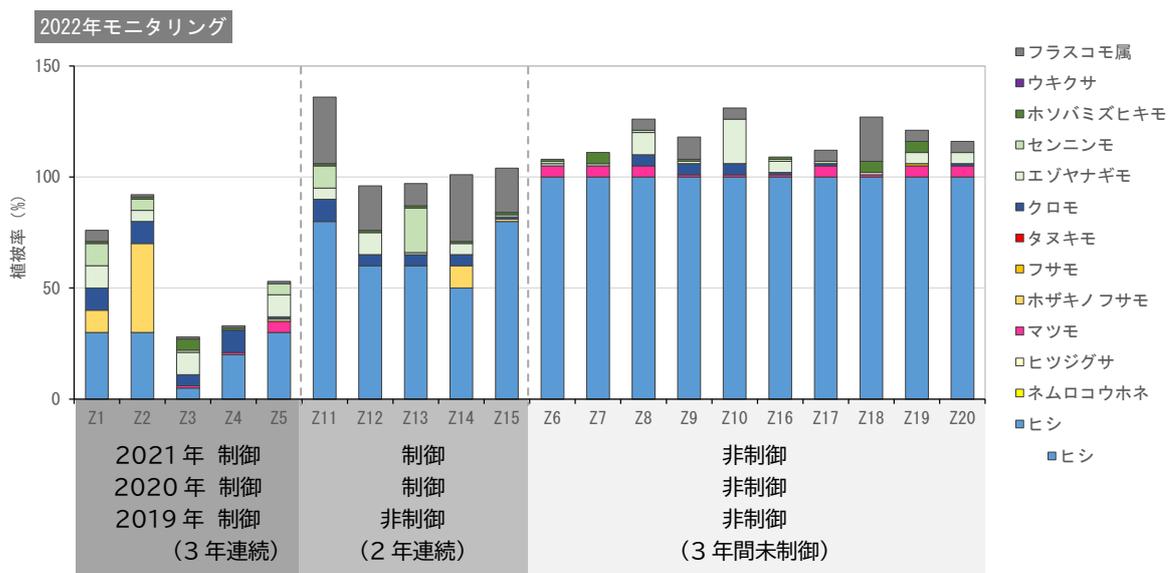
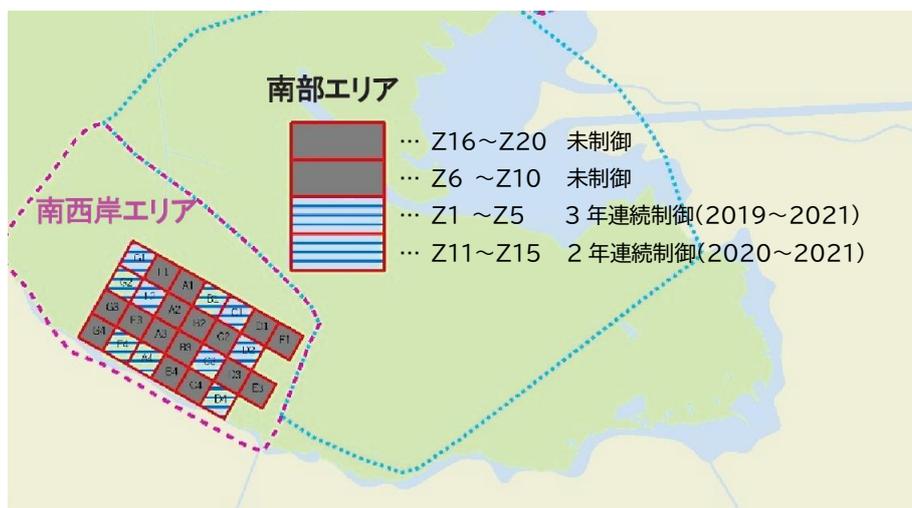
図 52 分布域制御パターンと植被率(沈水植物再生区画：ワイヤー刈り)

ワイヤー刈り制御は、3年間は継続することが望ましいと考えられる(休止期間については、2023年モニタリングで把握)。

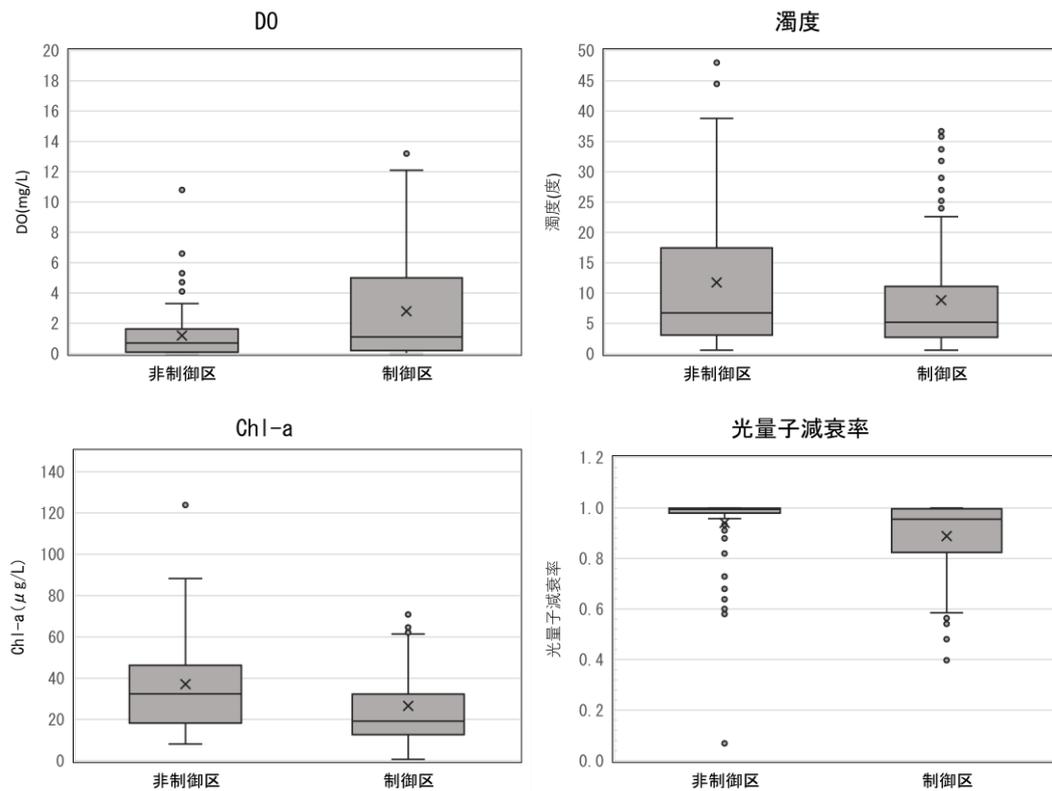
図 53 ヒシ分布域制御による水質への影響(浮葉植物再生エリア:手刈り)

なお、これまでの制御で、当該エリアにおいてアオコの発生は確認されていない。

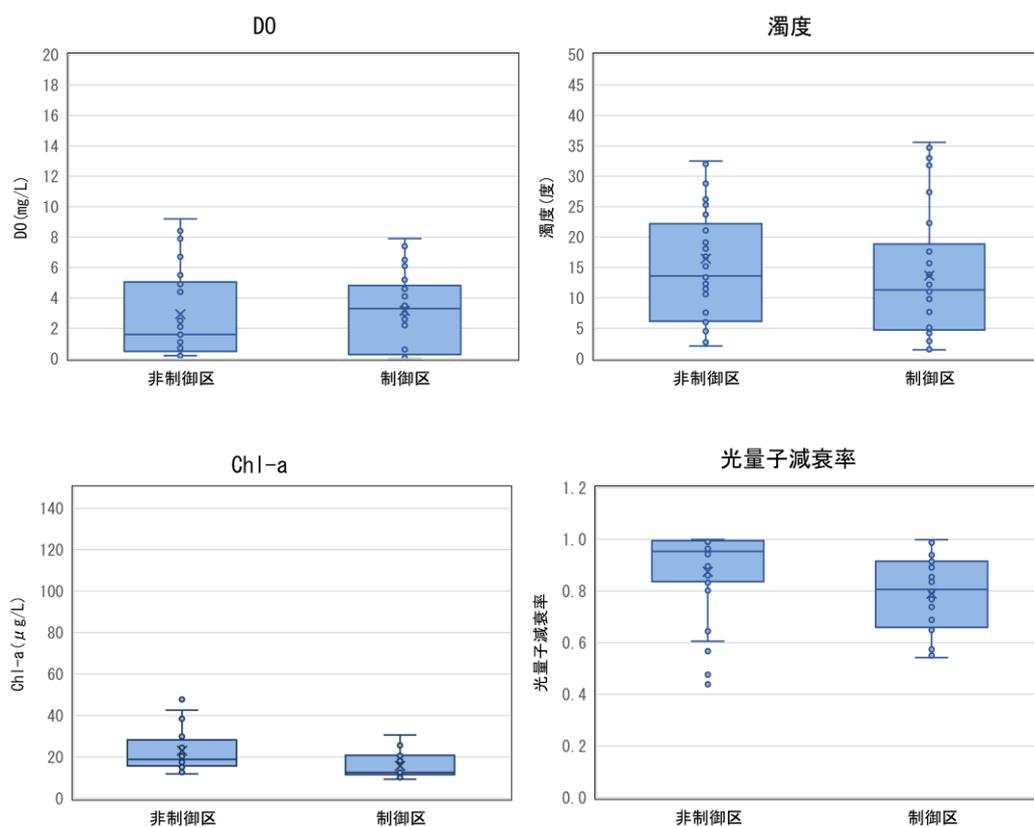
図 54 ヒシ分布域制御による水質への影響(沈水・浮遊植物再生エリア:ワイヤー刈り)

なお、これまでの制御で、当該エリアにおいてアオコの発生は確認されていない。
