第26回湿原再生小委員会
第27回河川環境再生小委員会

達古武湖自然再生事業について

2024年 2月 22日(木)
環境省釧路自然環境事務所

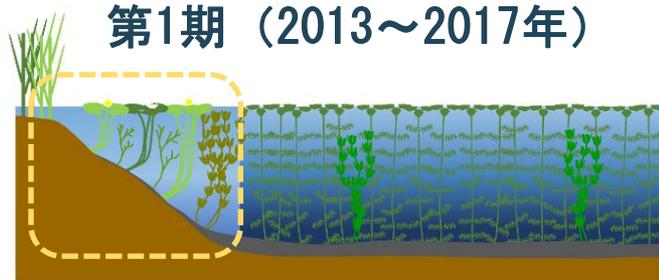
第1期（2013～2017年）

- ✓ ヒシ分布域制御（手刈り；2013年～）
→ 水生植物の生育場確保
- ✓ 栄養塩抑制（南部湿地の土壤除去；2014年）
→ 南部湿地内の水質改善
- ✓ 流域対策（普及啓発）

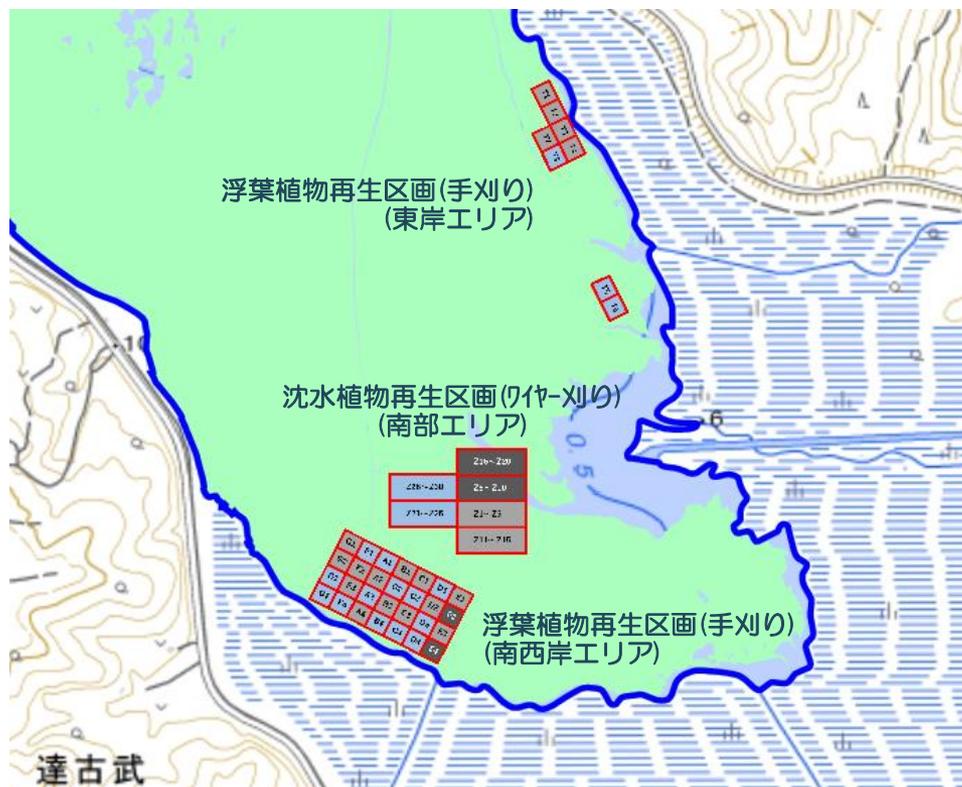
浮葉植物再生区画(手刈り)

- ✓ 南西岸、東岸エリア
- ✓ 手作業でヒシのロゼット部のみ刈取り

実施エリア	実施日	区画数	刈取り面積	刈取り湿重量
浮葉植物再生区画 【手刈り制御】	2023年9月18～29日	16	14,400m ²	11,057kg
沈水植物再生区画 【ワイヤー刈り制御】	2023年9月19、23～28日	2	8,000m ²	1,946kg

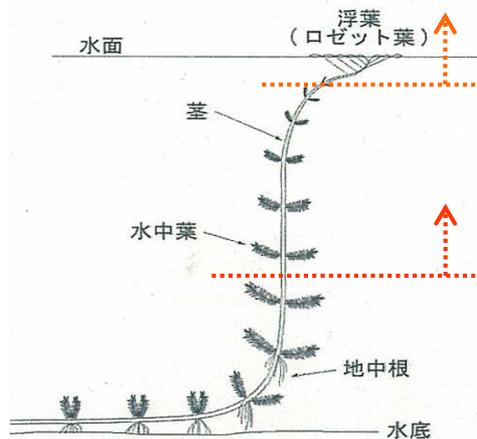
手刈り刈取り位置

ワイヤー刈り刈取り位置

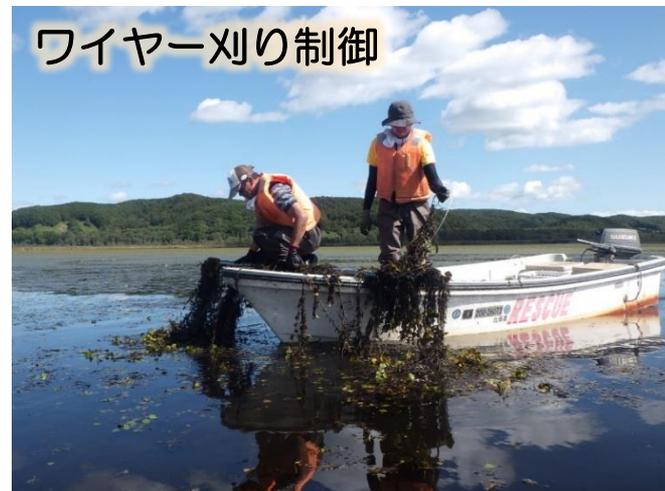
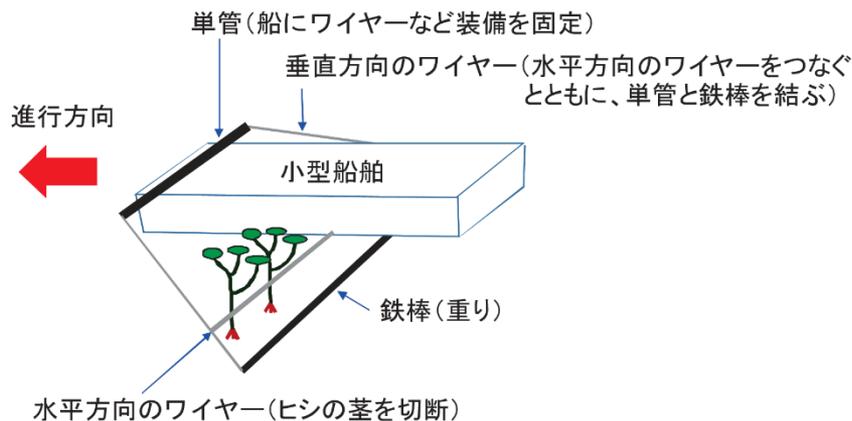
ワイヤー刈り制御

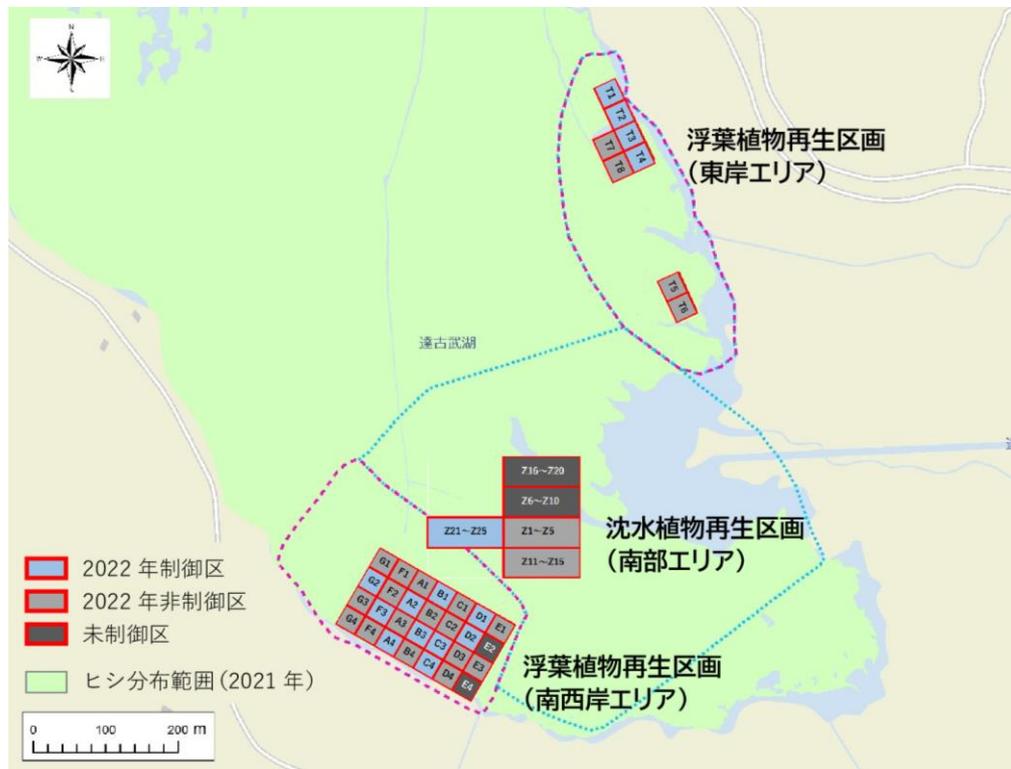
植生調査

- ✓ 各区画内に1m×1mのコドラートを設定
- ✓ 水生植物の出現種と被度・群度等を記録

実施エリア	実施日	備考
浮葉植物再生エリア 【手刈り制御】	2023年9月16～18日	2023年分布域制御実施前 ※2022年制御の効果(制御翌年の生育状況)把握のため
沈水植物再生エリア 【ワイヤー刈り制御】	2023年9月16～18日

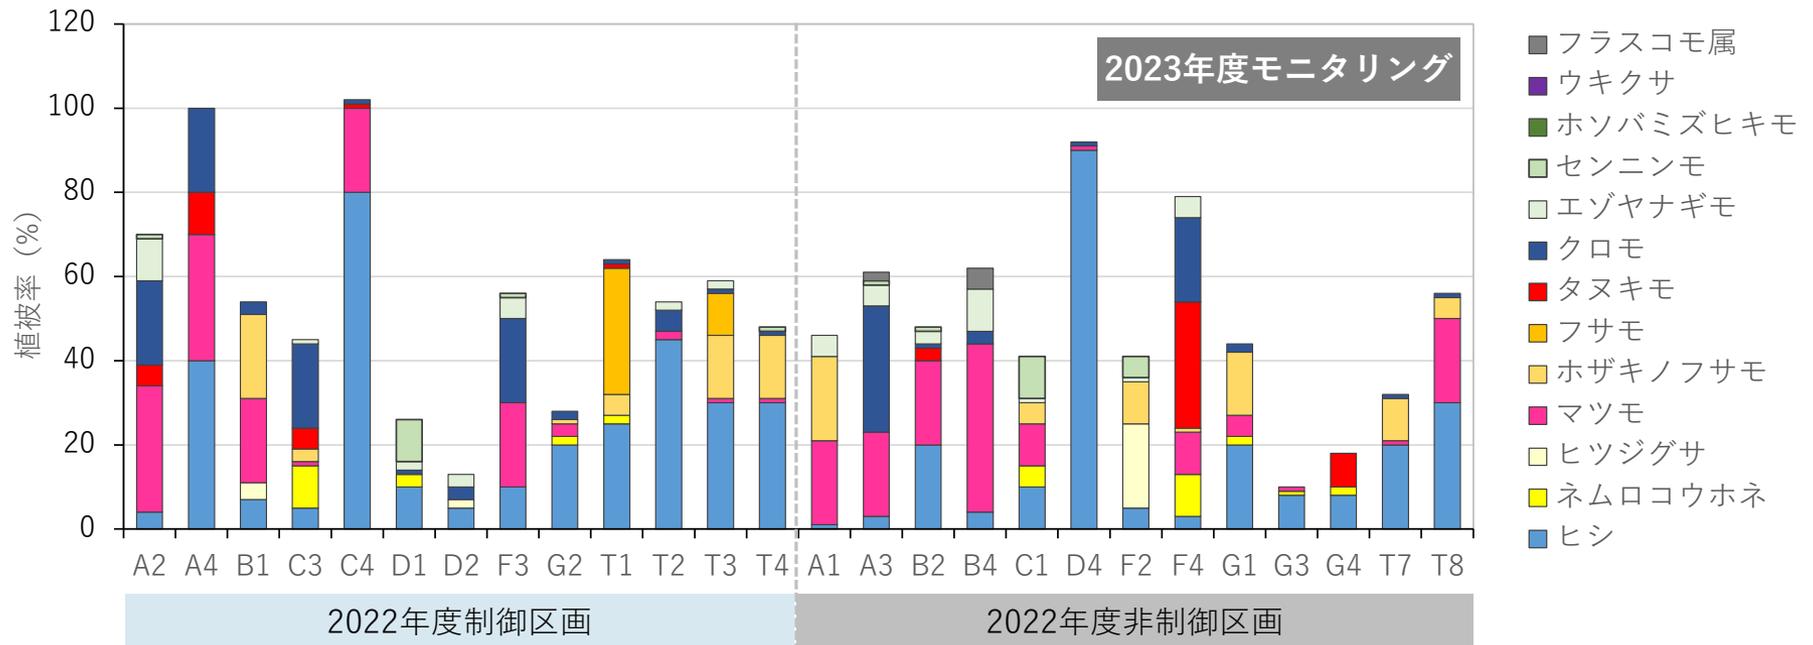
制御1年後の植被率

- ✓ 2022年度制御の有無による明瞭な傾向は見られず
- ✓ マツモやクロモが目立つ
- ✓ 南西岸、東岸エリアともに湖岸に近い区画（A4, C4, D4, T1～T4）でヒシの植被率が高い
- ✓ 9月調査の影響（例年は7月に実施）？

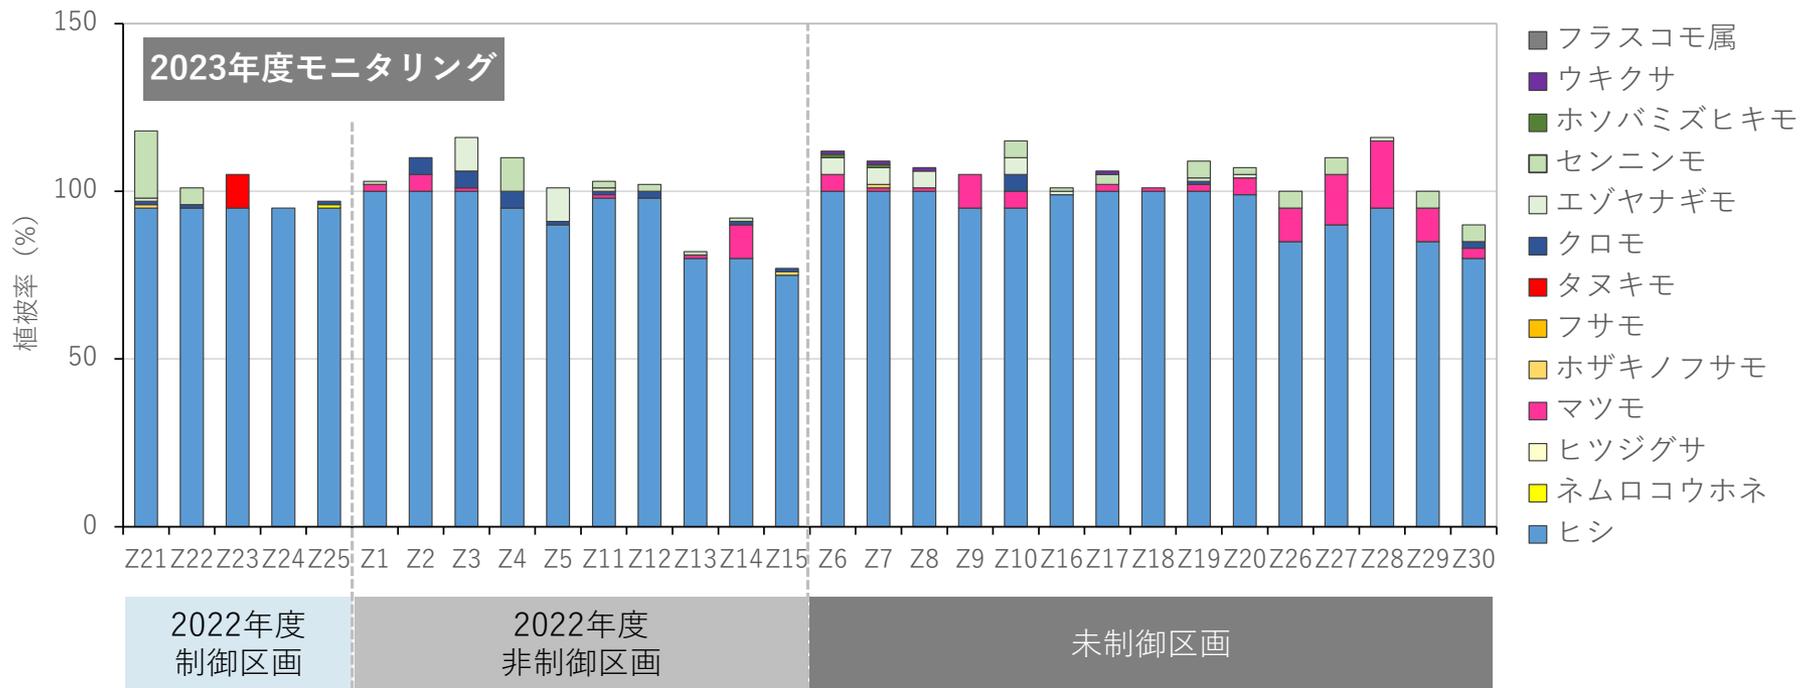
制御1年後の植被率

- ✓ 2022年度制御の有無による明瞭な傾向は見られず
- ✓ 3年連続で制御した区画 (Z1～Z5) や2年連続で制御した区画 (Z11～Z15) でもヒシの植被率は回復
- ✓ 9月調査の影響(例年は6月に実施)？

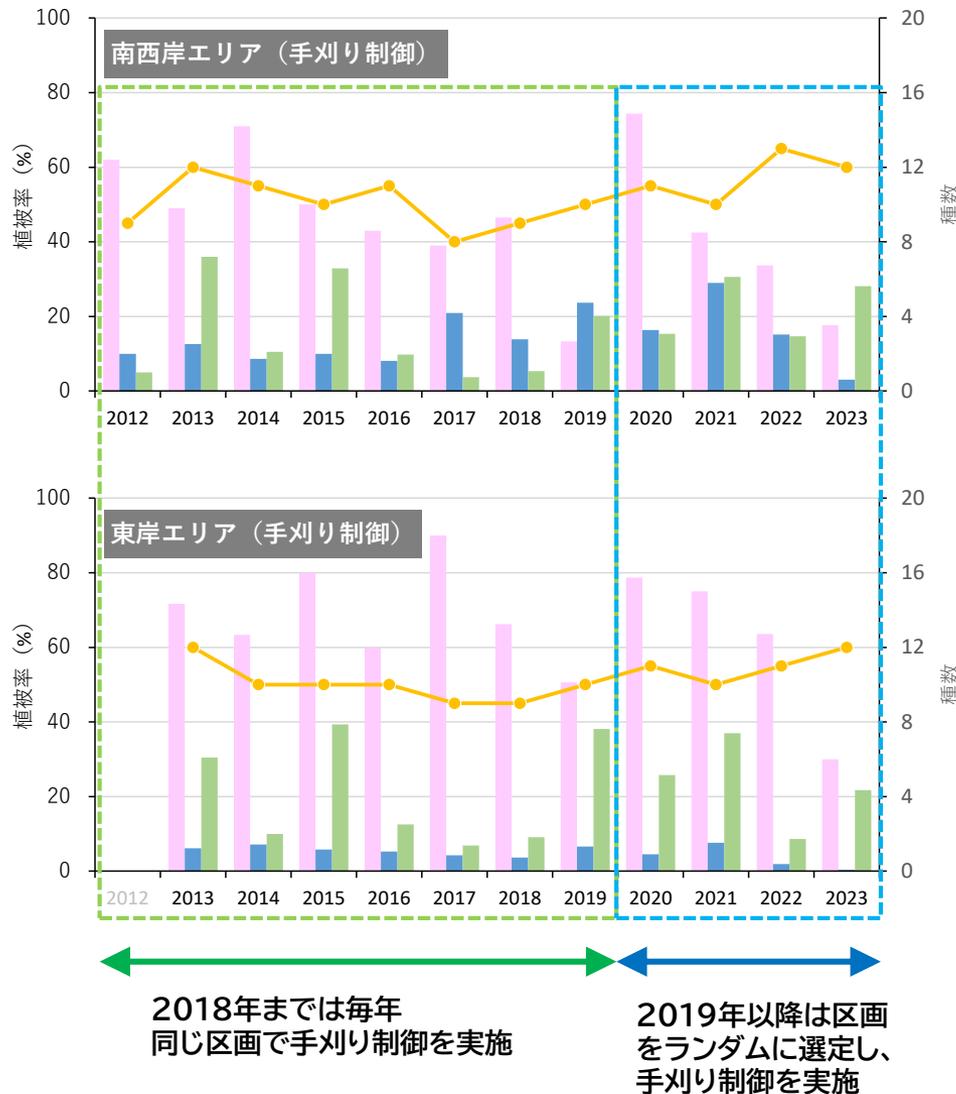
南西岸・東岸エリア（手刈り制御）

- ✓ 水生植物確認種数
10種程度を推移
(2017年以降は微増傾向?)
- ✓ ヒシ植被率
制御を継続すれば減少
- ✓ 浮葉植物植被率
一定数維持
(2023年は9月調査のため植被率低)
- ✓ 沈水植物植被率
南西岸は10~20%で推移
東岸は一定数維持

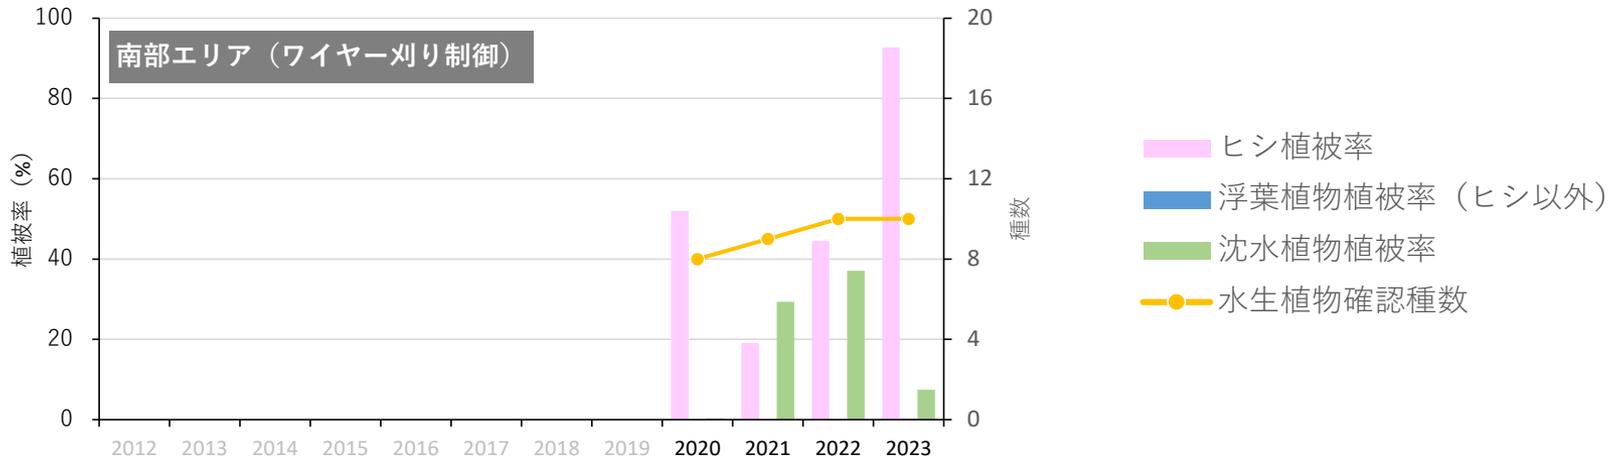
南部エリア（ワイヤー刈り制御）

- ✓ 種数 一定数維持（8～10種）
- ✓ ヒシ植被率 増加傾向（2023年は9月調査のため植被率高？）
- ✓ 浮葉植物植被率 ほとんど確認なし（エリア的にもともと少ない）
- ✓ 沈水植物植被率 一定数維持

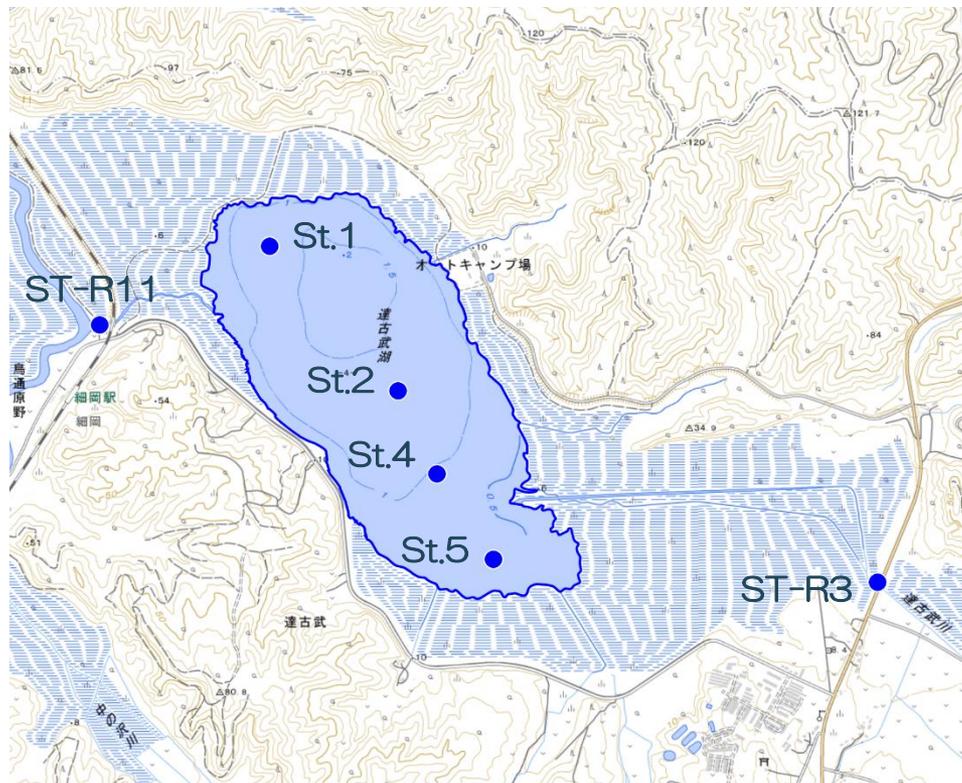
水質調査

- ✓ 湖水、河川水を採水、室内分析
- ✓ 携行式水質計で湖内水質を現地測定

実施時期		備考
平水時(定期)	2023年9~11月 各月1回	湖内4地点 (St. 1, 2, 4, 5) 河川2地点 (ST-R3, R11)
出水時	2023年9~11月 期間中2回	河川2地点 (ST-R3, R11)

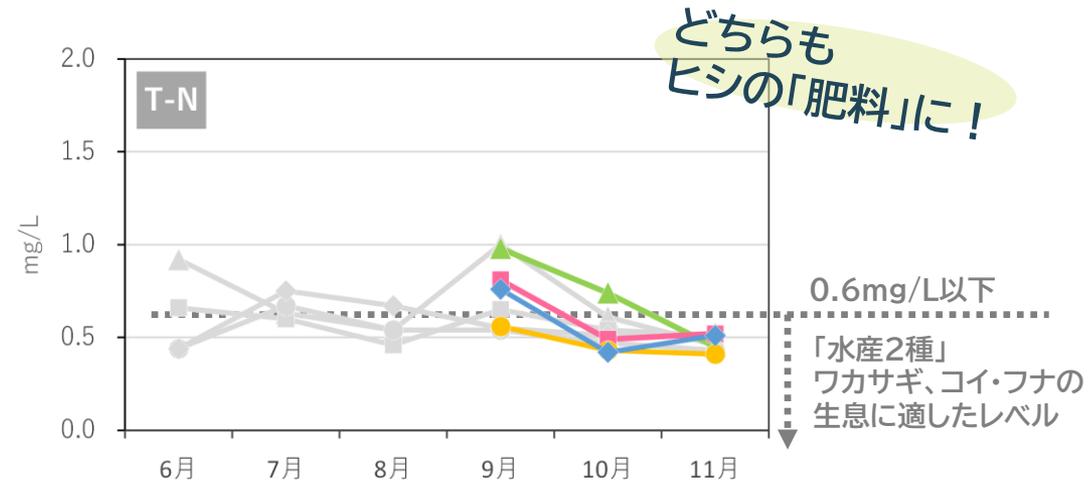
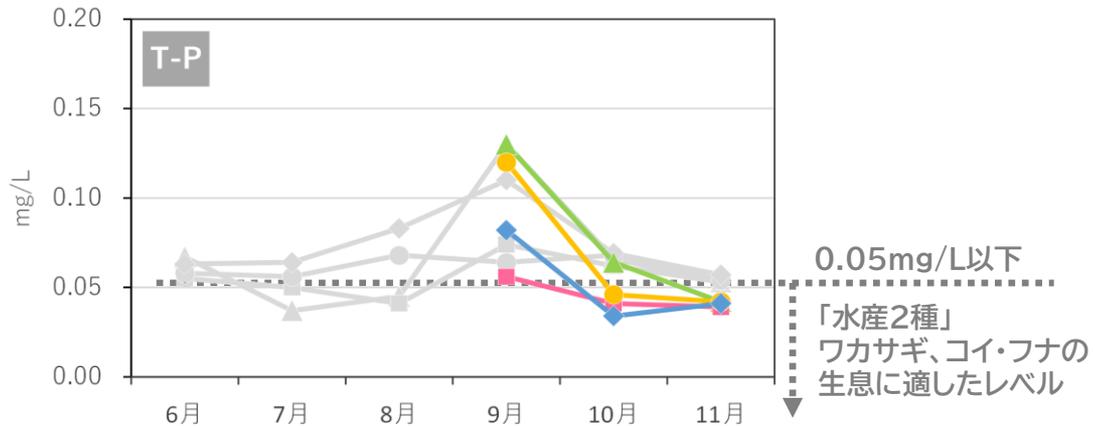
全窒素 (T-N)

- ✓ 全体的に9月から11月にかけて低下傾向
- ✓ 2022年とほぼ同値

全リン (T-P)

- ✓ 全窒素と同様の傾向

2023年 — St.1_23 — St.2_23 — St.4_23 — St.5_23
 (参考) 2022年 — St.1_22 — St.2_22 — St.4_22 — St.5_22

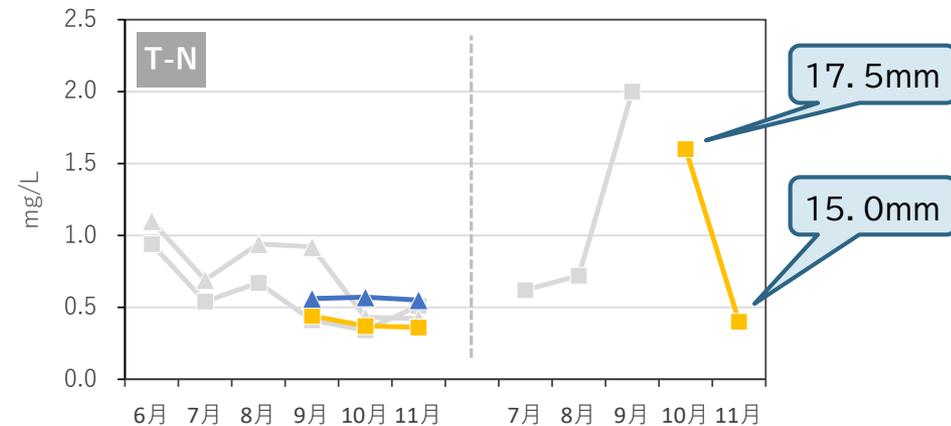
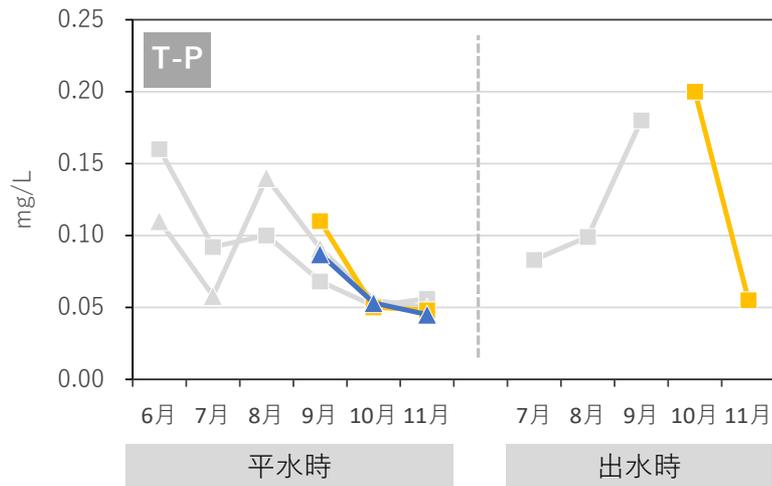
全窒素 (T-N)

- ✓ 平水時は期間を通して0.5mg/L前後で推移
- ✓ 出水時は調査回により変動

全リン (T-P)

- ✓ 平水時は9月から11月にかけて減少傾向
- ✓ 出水時は調査回により変動

2023年 ■— ST-R3_23 ▲— ST-R11_23
 (参考) 2022年 ■— ST-R3_22 ▲— ST-R11_22
