第11回 旧川復元小委員会資料

1. 平成20年度の実施状況
 - 1-1. 実施概要
 - 1-2. 主な配慮事項
 - 1-3. 平成20年度の工事実施状況
 - 1-4. 動植物の移動・移植の実施
 - 1-5. 地域との協働
2. 平成21年度の実施予定
 - 2-1. 平成21年度の実施予定概要
 - 2-2. 動植物の移動・移植の予定

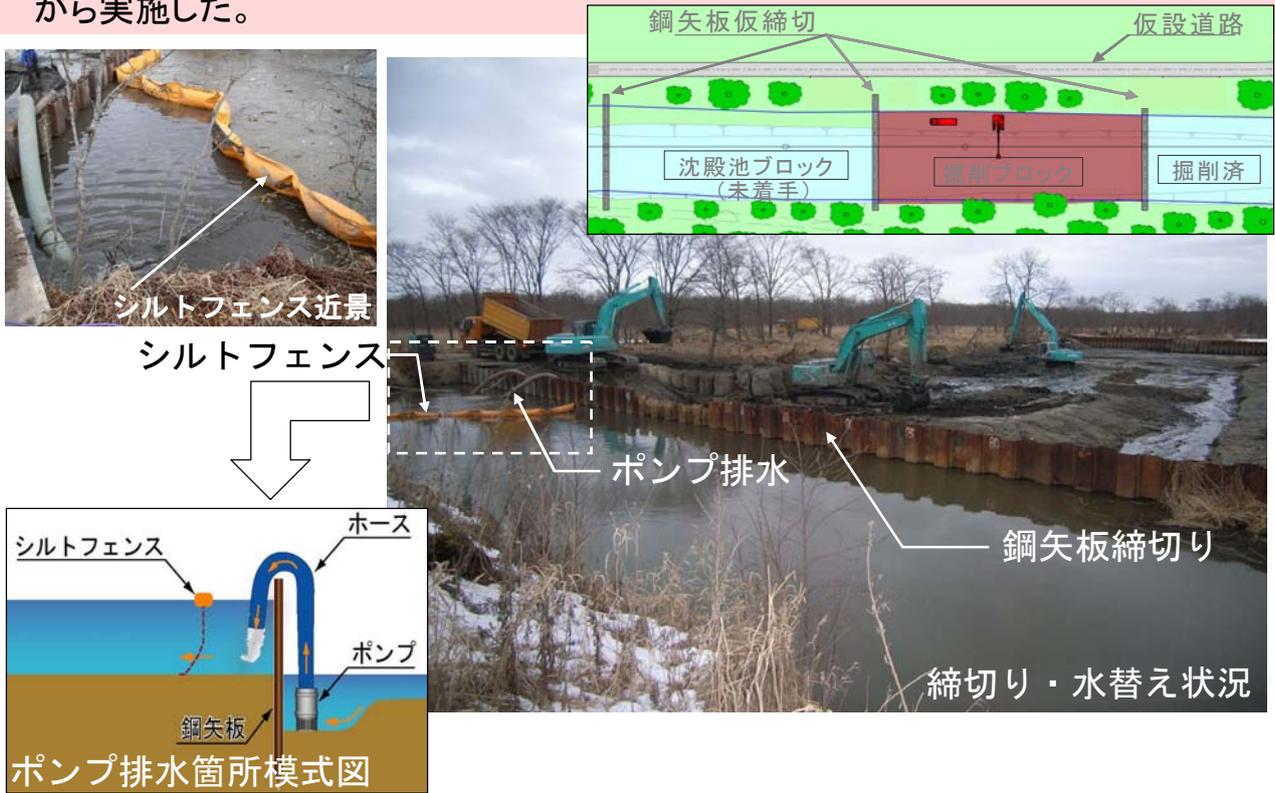
- ・ 旧川の底泥掘削は、鋼矢板でブロック毎に仮締切りをして、ポンプにより排水しながら実施した。

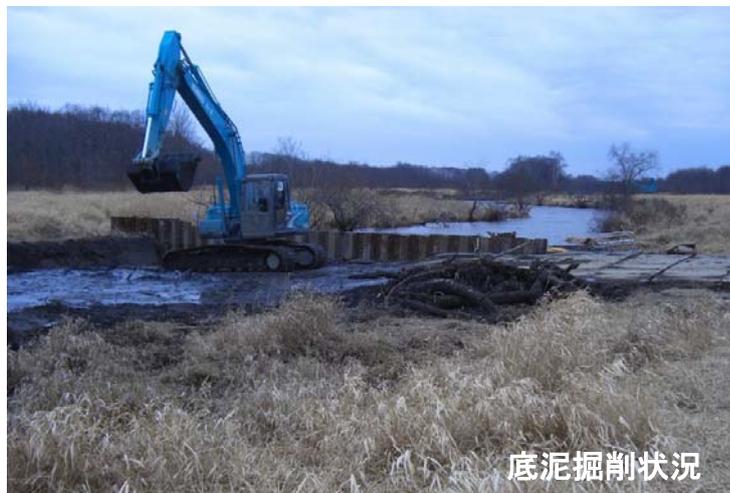
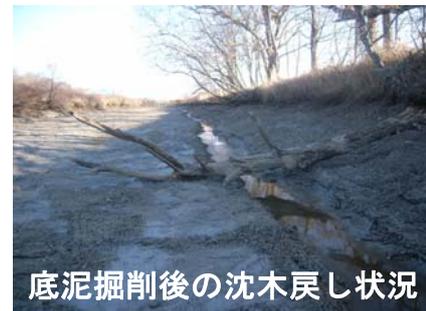
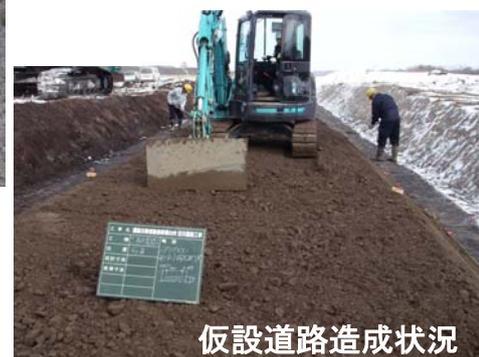
- ・ 魚類の生息環境に配慮し、河床にあった沈木は底泥掘削後に河床に戻した。
- ・ 右岸残土撤去箇所の工事用道路の造成を行った。

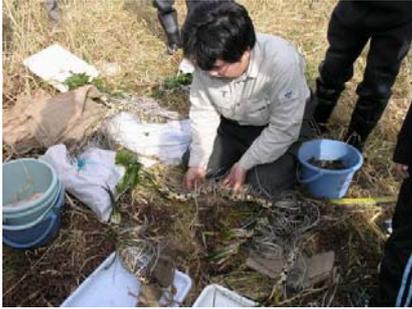
貴重種(ネロコウ林)の移植状況

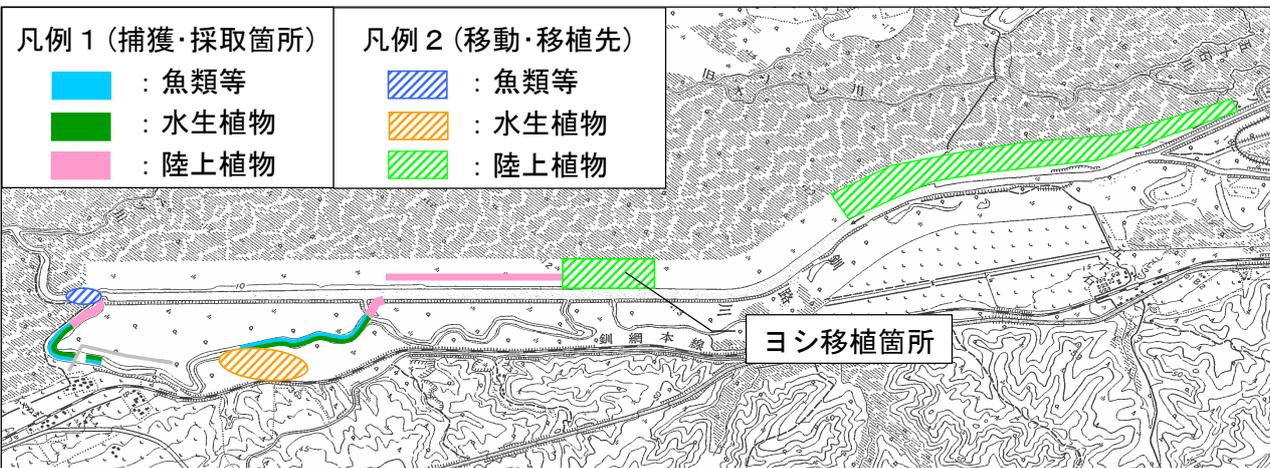
平成20年度の移動・移植実施箇所

- ・ 平成20年度は、下図の箇所では魚類等の移動および植物の移植を実施した。
- ・ 旧川で捕獲した魚類は釧路川本川へ移動した。
- ・ 植物は移植対象種の生育に適していると考えられる場所に移植した。

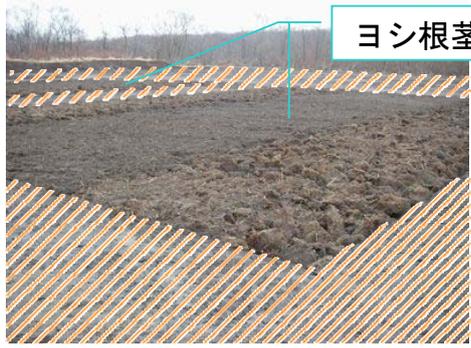
ヨシ根茎移植箇所

- ・ヨシの根を含む表土を敷均すなどした結果、
ヨシの根茎を導入したほとんどの場所で
ヨシの生育が確認された。

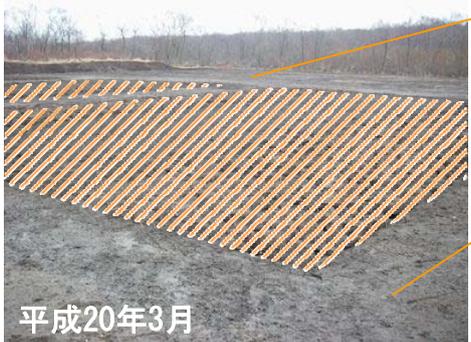
ヨシ根茎移植を行わなかった箇所

- ・ヨシの根を含む表土を敷均さなかった箇所においても、
湿生植物のイグサ類が繁茂し残土撤去箇所全体が植生で覆われた状況になった。

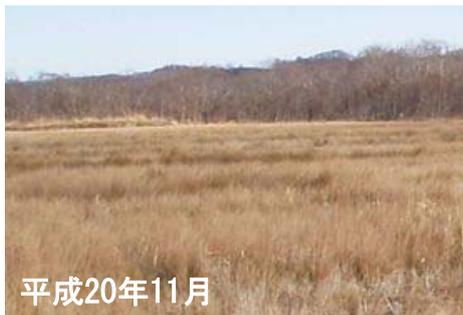
平成20年11月

ヨシの移植を行った箇所だけではなく、
全体が湿原植生で覆われた。
