釧路湿原自然再生協議会講演会

「釧路湿原で水を測り、分析して、水循環を明らかにする」

4.河川の水質を測る

(株)開発工営社 川村嘉勝

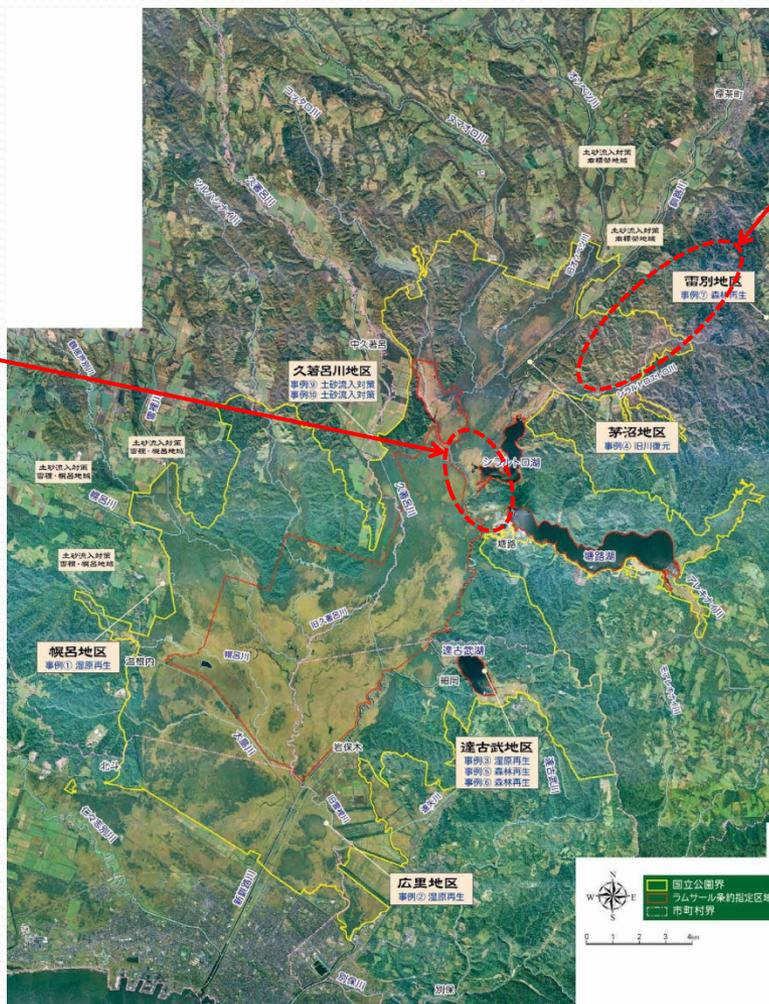
浮遊物質質量(SS)調査場所

- 茅沼地区 :6地点
- 久著呂地区:2地点

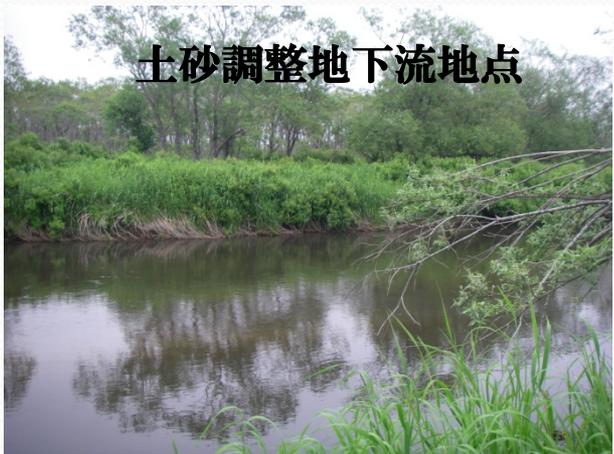
土砂調整地下流地点

浮遊物質量 (SS) 調査場所

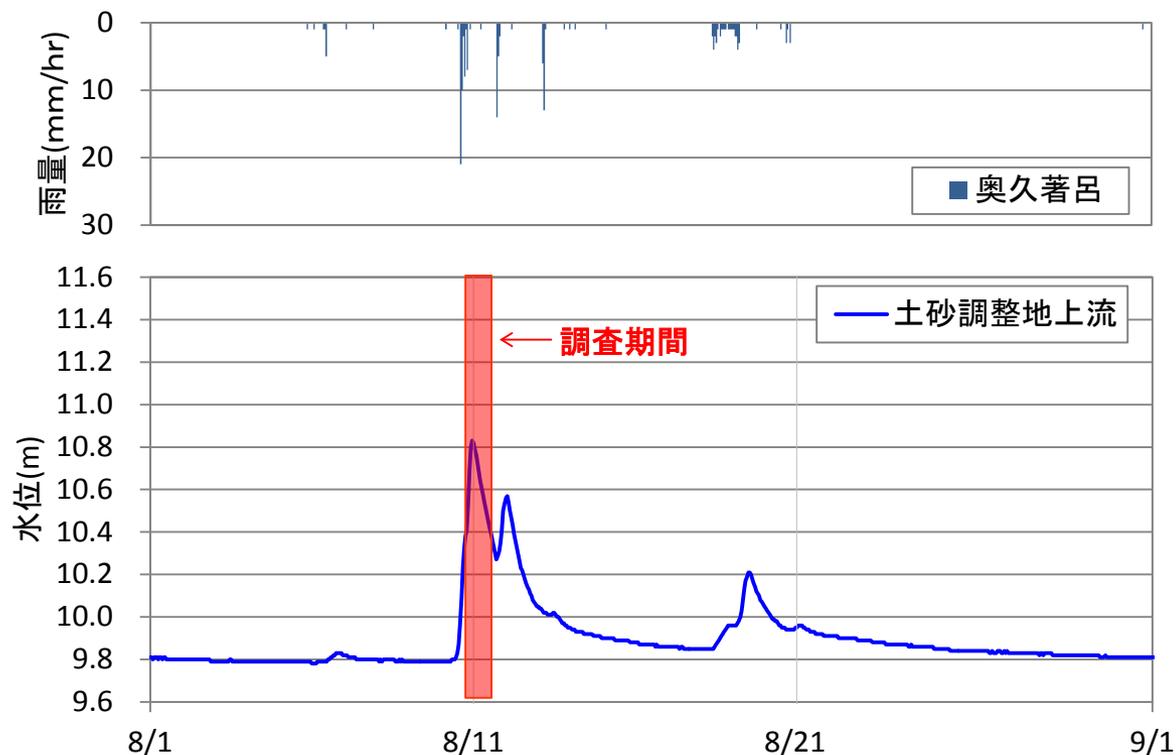
浮遊物質量(SS)調査時期

- 調査時期:大雨になり、河川に多くの土砂が流下するとき
2015年 → 8月10日19時~11日17時(22時間)

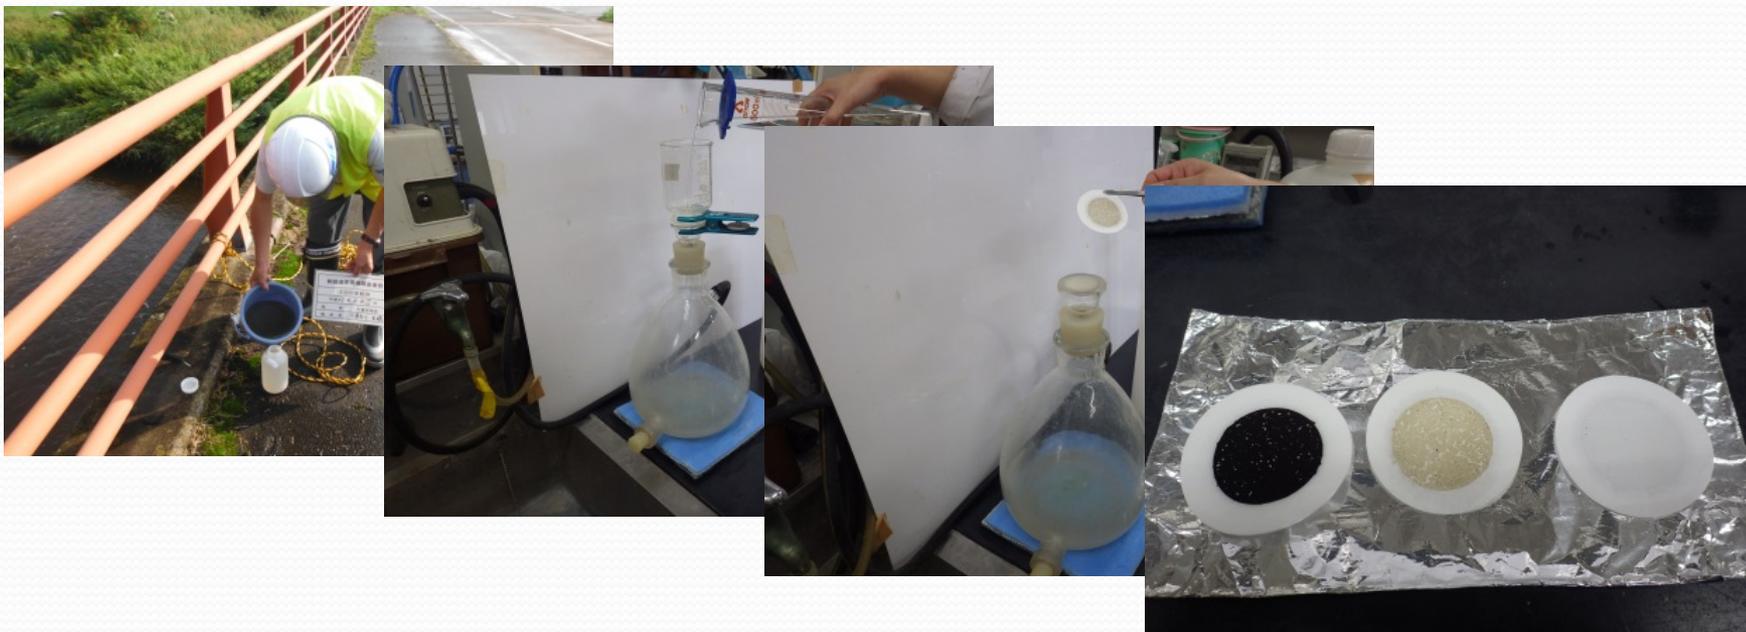
浮遊物質質量(SS)調査方法

- 橋の上や河岸からバケツやヒシヤクを使って採水
- 試料をろ過し、浮遊物質をろ紙に吸着
- ろ紙をとり、乾燥 → 重さを「mg」単位で計測

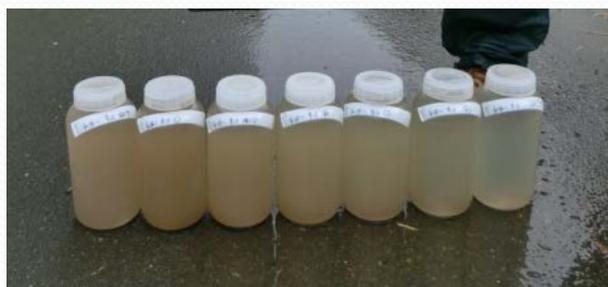
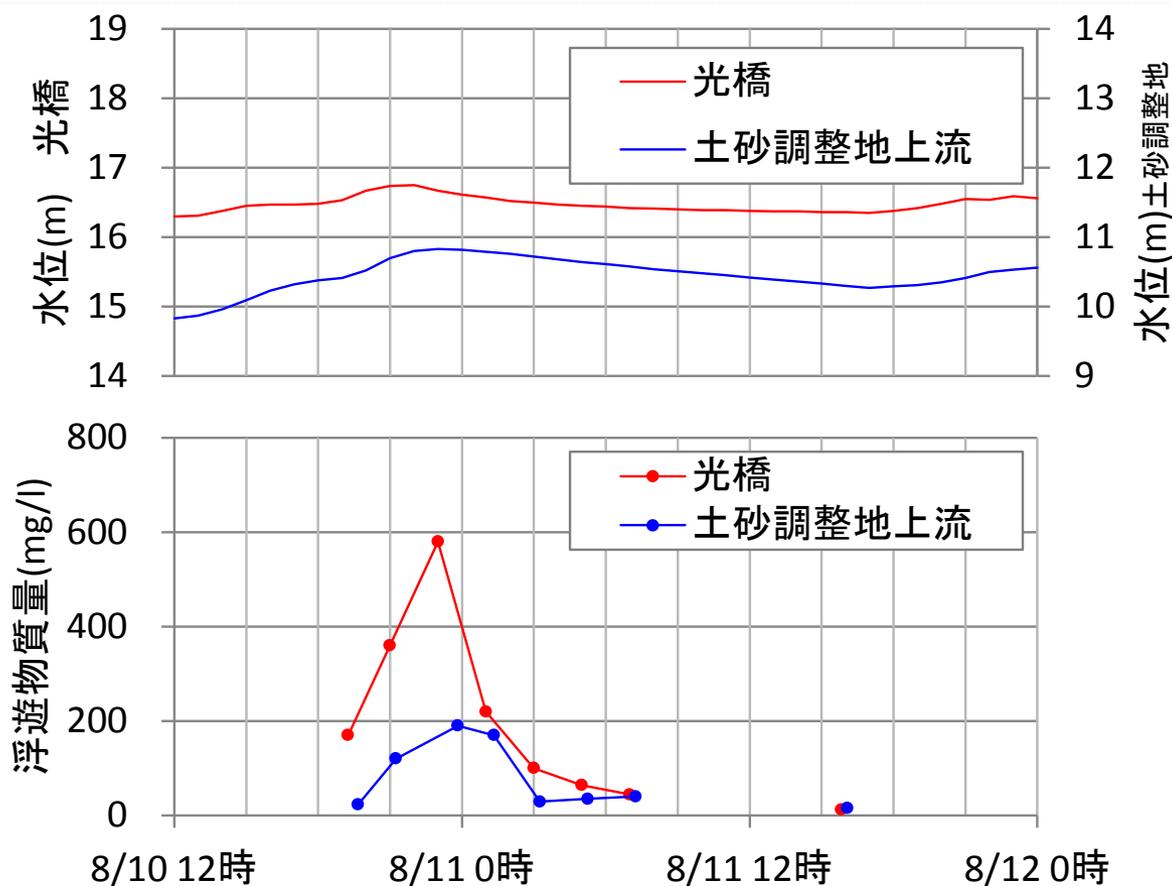
浮遊物質質量(SS)調査結果

- 水位が高いときに浮遊物質質量が高い値を示す。

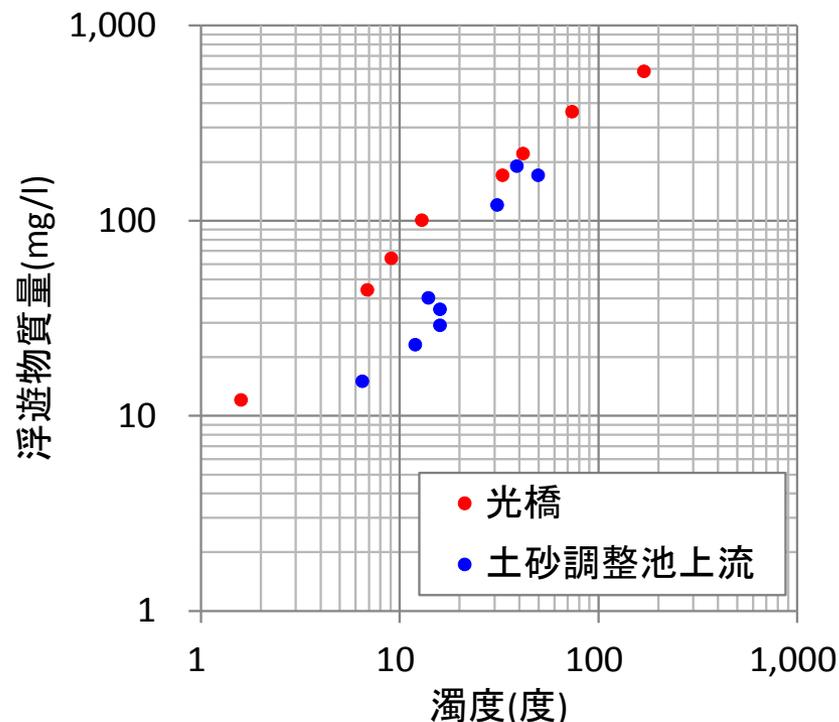
- 濁度とは
水の濁りの状況をあらわす

標準試料で計測すると
SS:1mg/L=濁度:1度

自動計測が可能で、連続した計測が可能

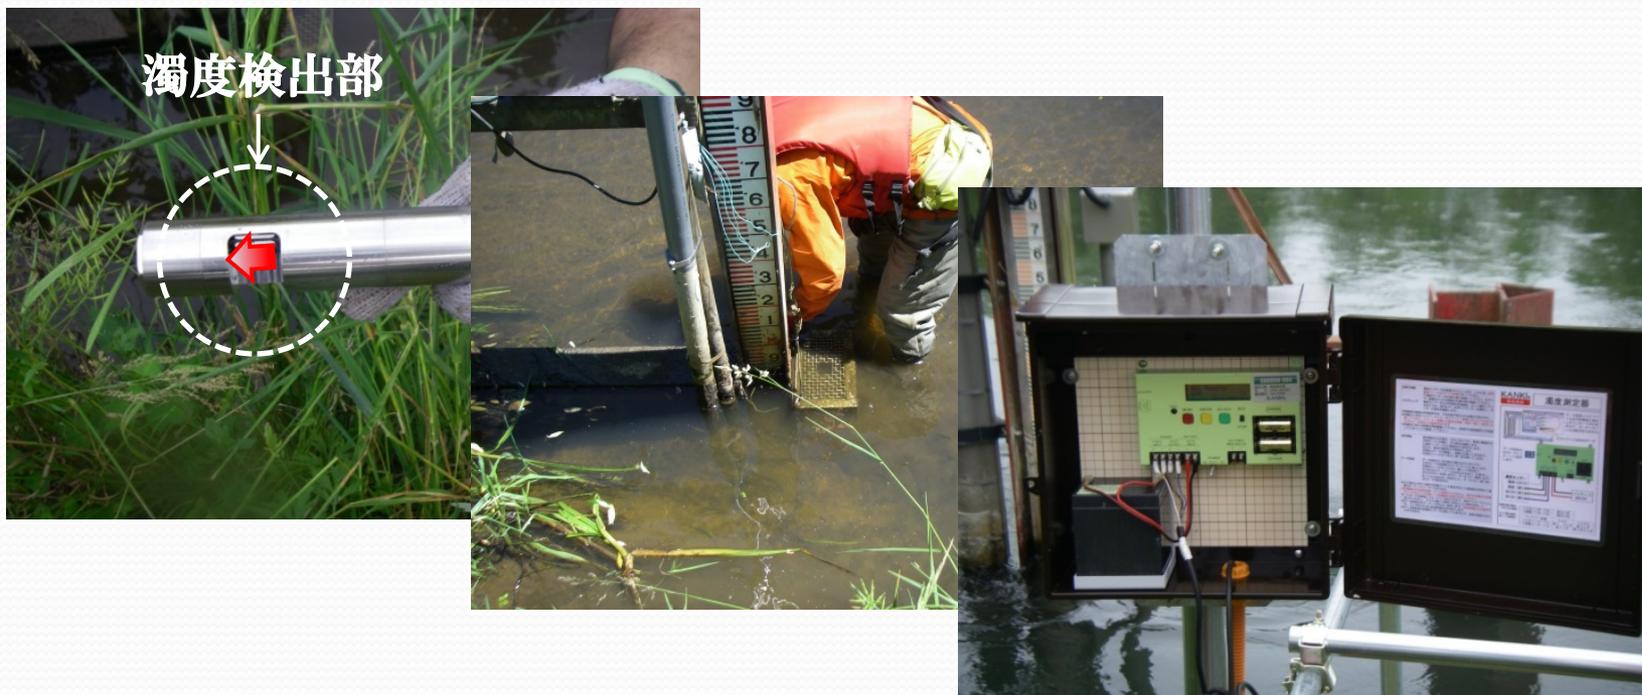
濁度調査方法

- 自動観測が可能な濁度計を7月に設置
- 1ヶ月に1回、データ回収・点検を実施

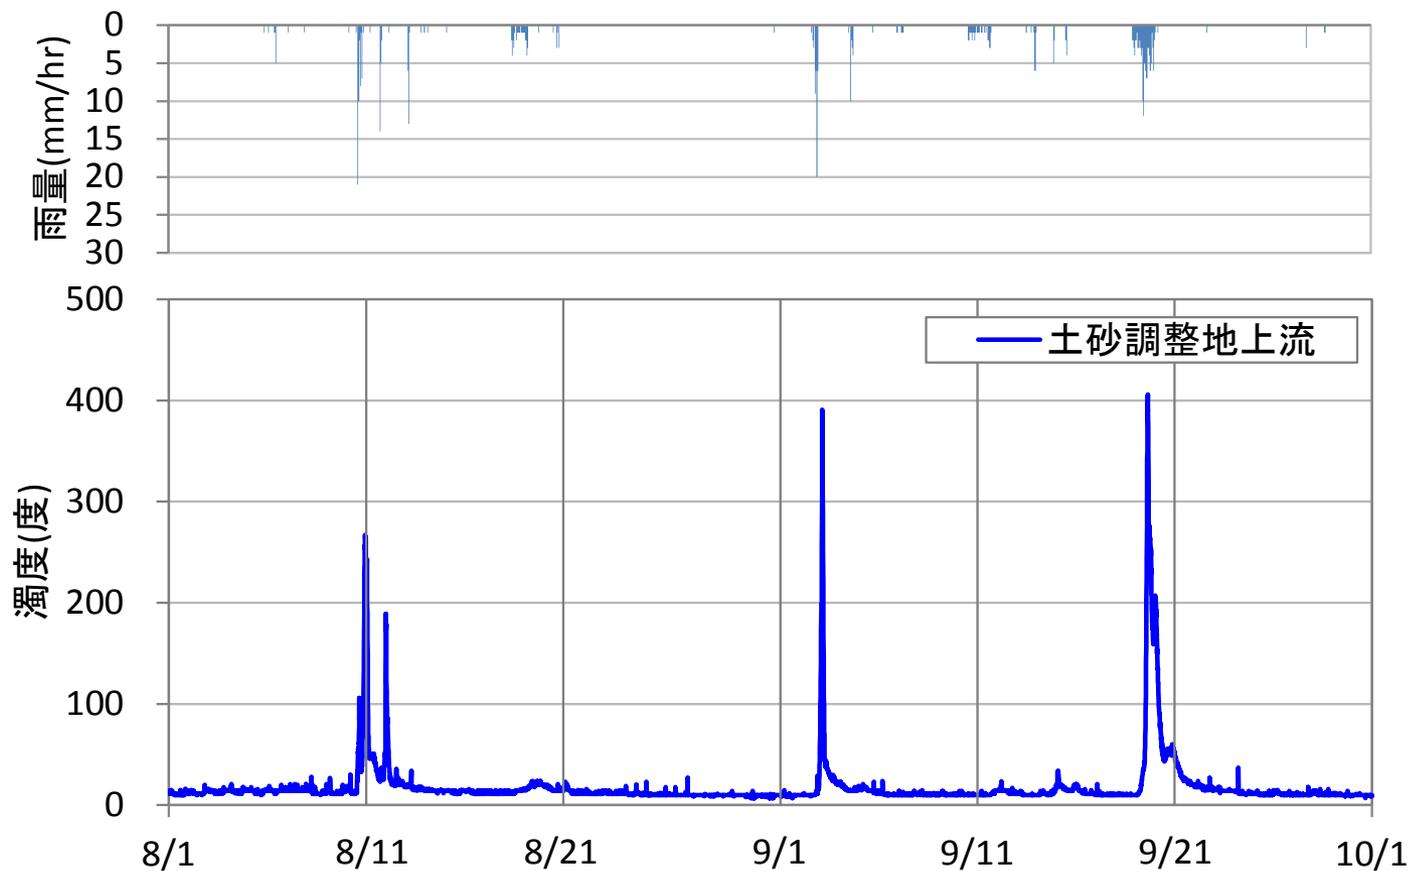
濁度調査結果

- 降水量が多いと、急激に濁度が高くなる

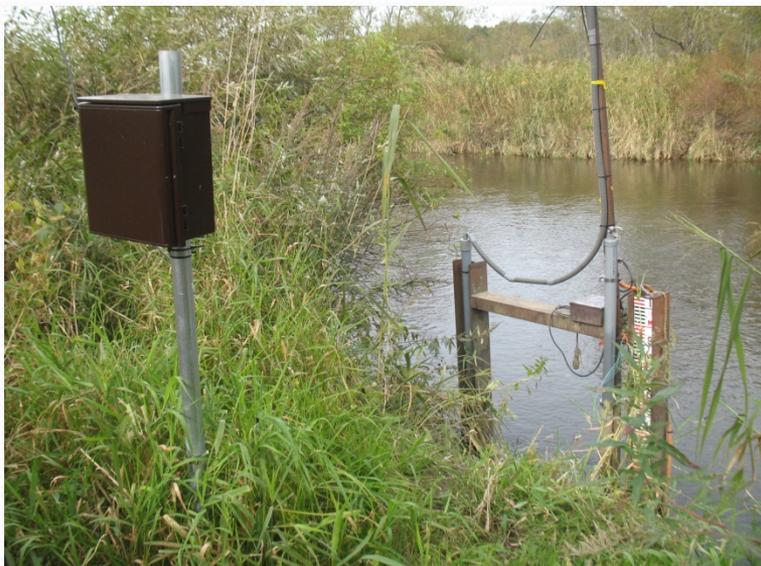
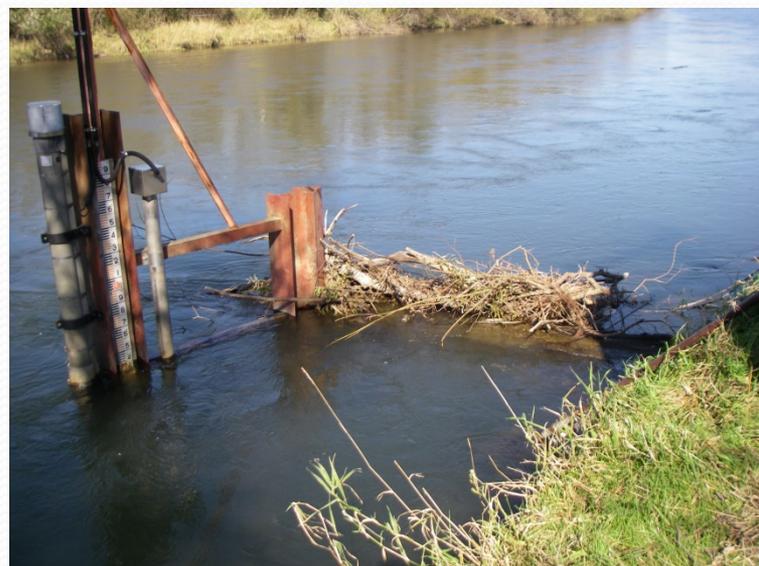
- 機器の設置 → 周辺環境に溶け込んだ色に塗装
- 洪水により、流木や草が流れ、設置機器に悪影響
→ 定期的に確認し、流木を撤去

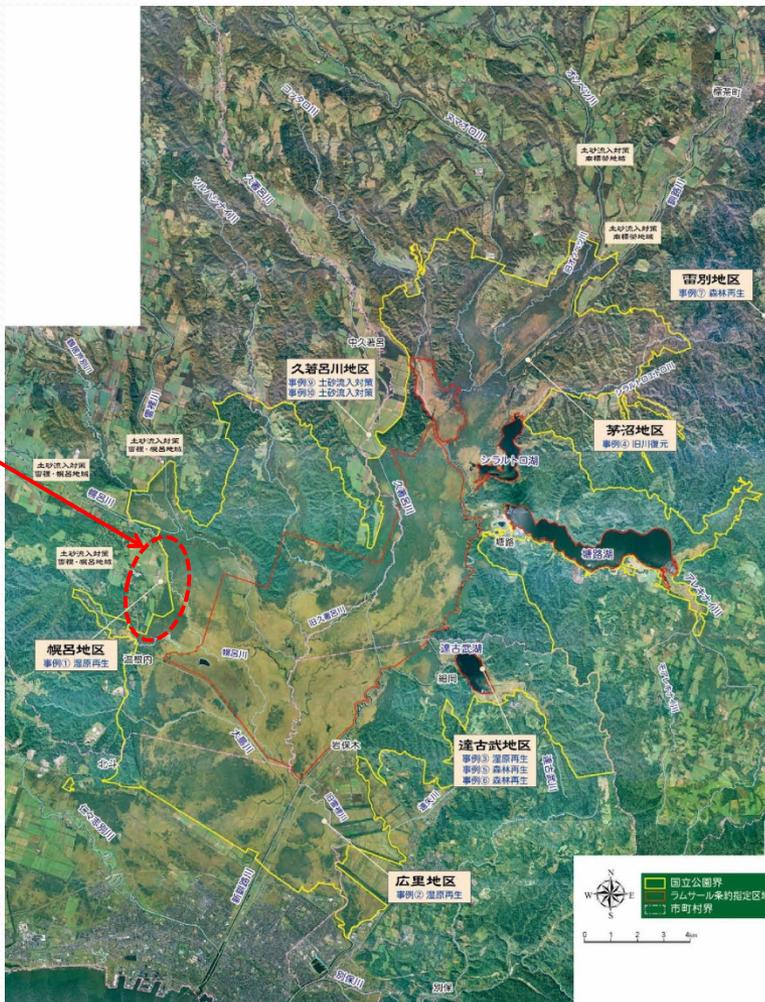
水質調査場所

- 幌呂地区 : 4地点

幌呂地区

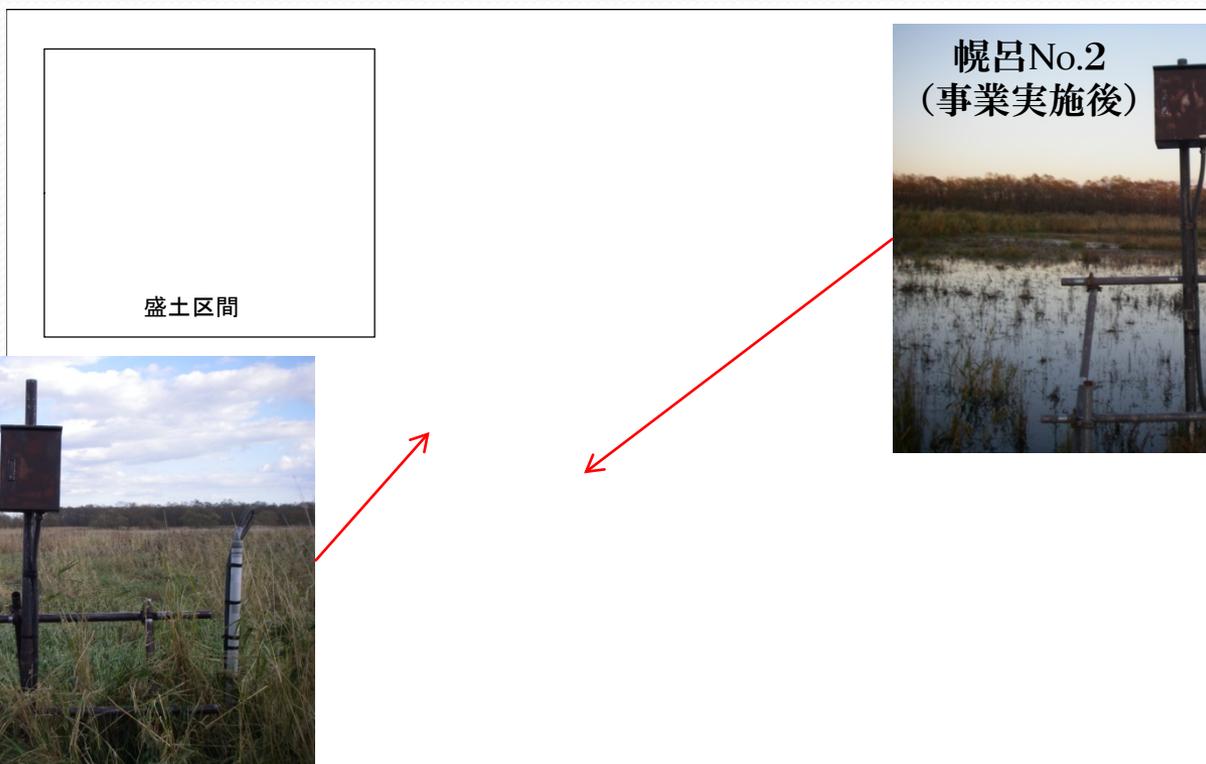
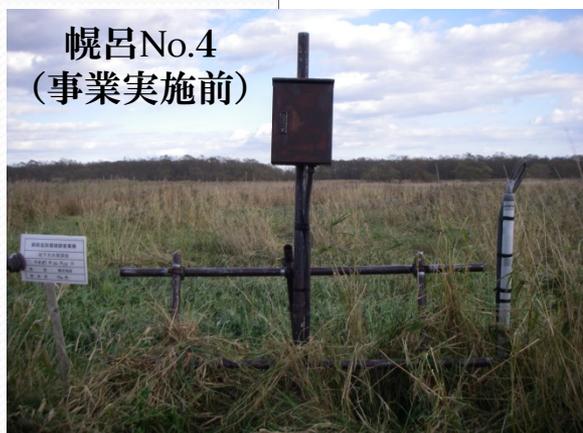
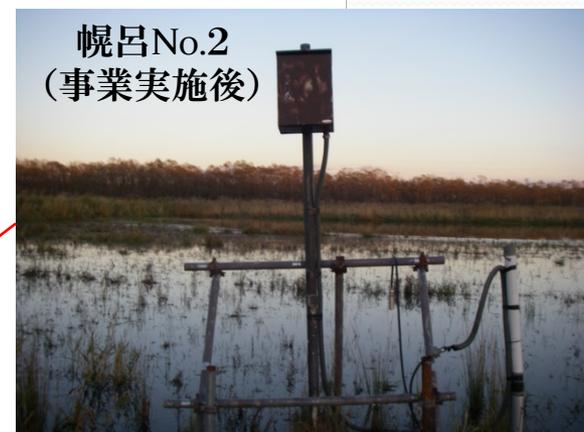
水質調査場所

- 自然再生事業により掘削を行っている箇所 : 1箇所
- 掘削を行っていない箇所 : 3箇所

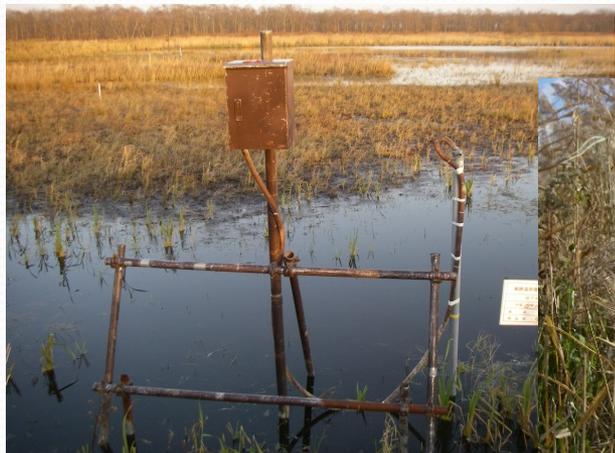
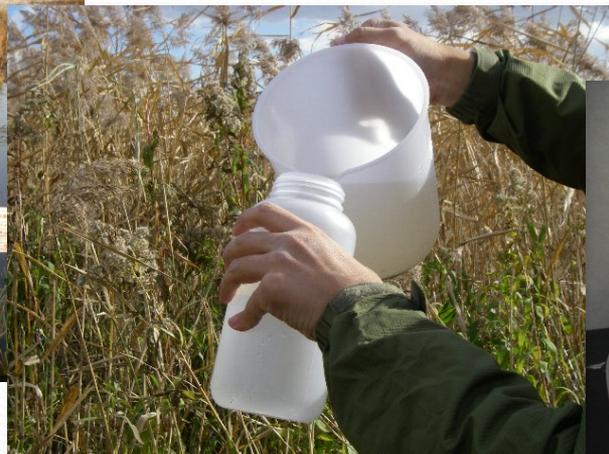
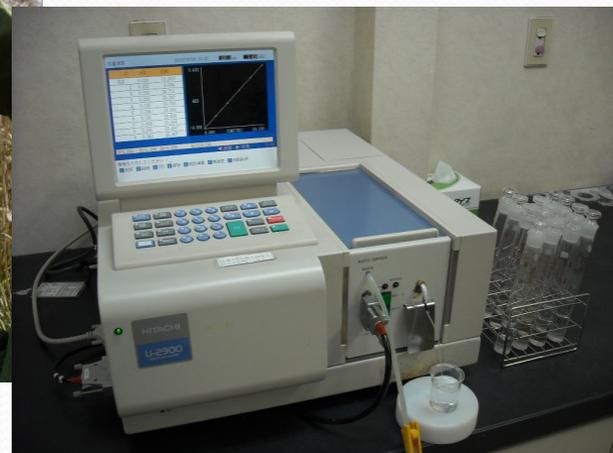
水質調査方法

- 地下水観測孔から採水(年1回)
- 容器に移し、水質が変化しないように暗冷所保存で運搬
- 分析機器を用いて、水質濃度を計測

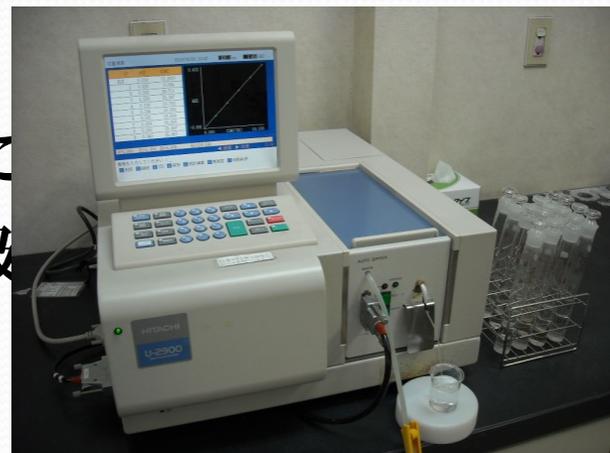
全窒素 (T-N) 分析方法

- 分析方法：紫外線吸光度法

1) 試料をアルカリ性ペルオキシ二硫酸カリウムで、
約 120°C 30分間加熱

2) 熱して窒素化合物を硝酸イオンに

3) 硝酸イオンによる波長 220nm の吸

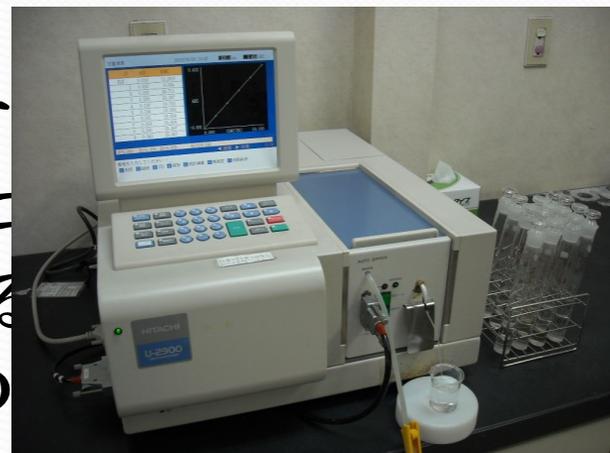
全リン(T-P)分析方法

- リンとは
 - 植物が光合成を行うときに必要な重要な物質の一つ
- 分析方法:ペルオキシ二硫酸カリウム分解法
 - a)試料をペルオキシ二硫酸カリウム添加で、
120℃30分間加熱
 - b)加圧して、リン化合物をリン酸イオンに分解
 - c)モリブデン酸アンモニウム-アスコルビン酸を添加し、モリブデン青を生成する
 - d)モリブデン青による波長880nmの吸光度を測定

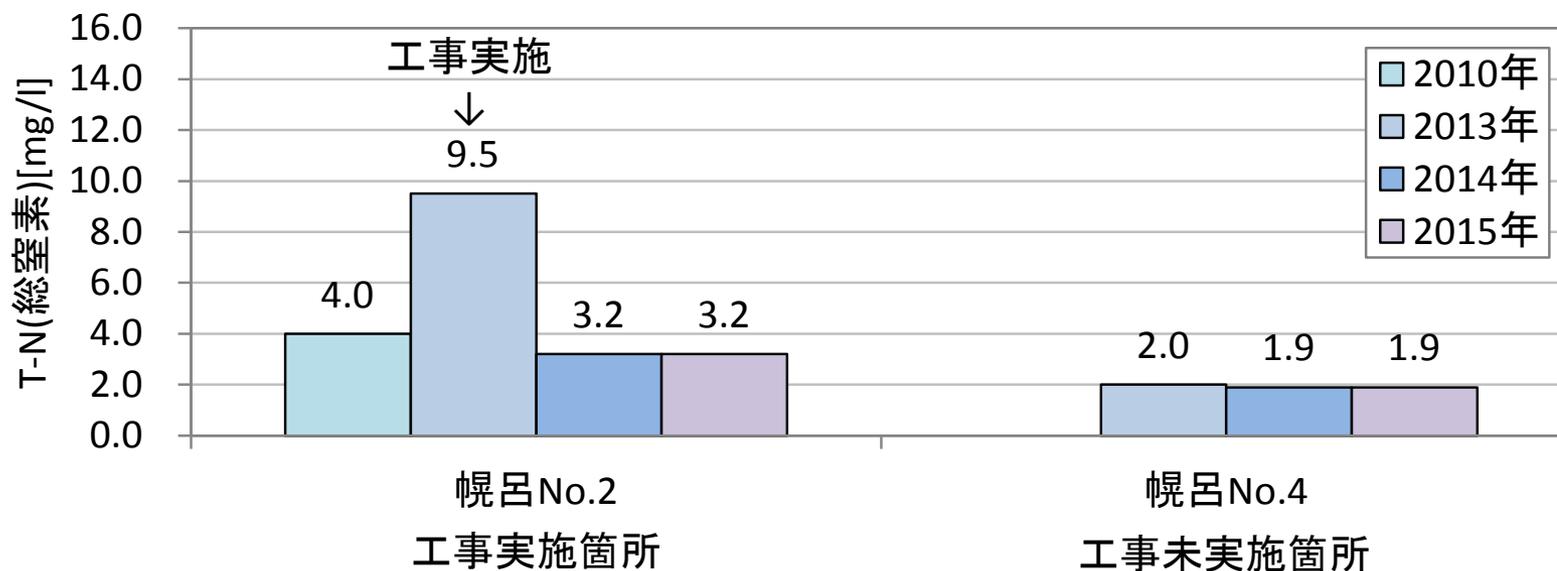
水質調査結果（全窒素）

- 掘削工事を実施した「幌呂No.2」において2013年に一時的に値が高くなったが、その後、濃度が元に戻った。

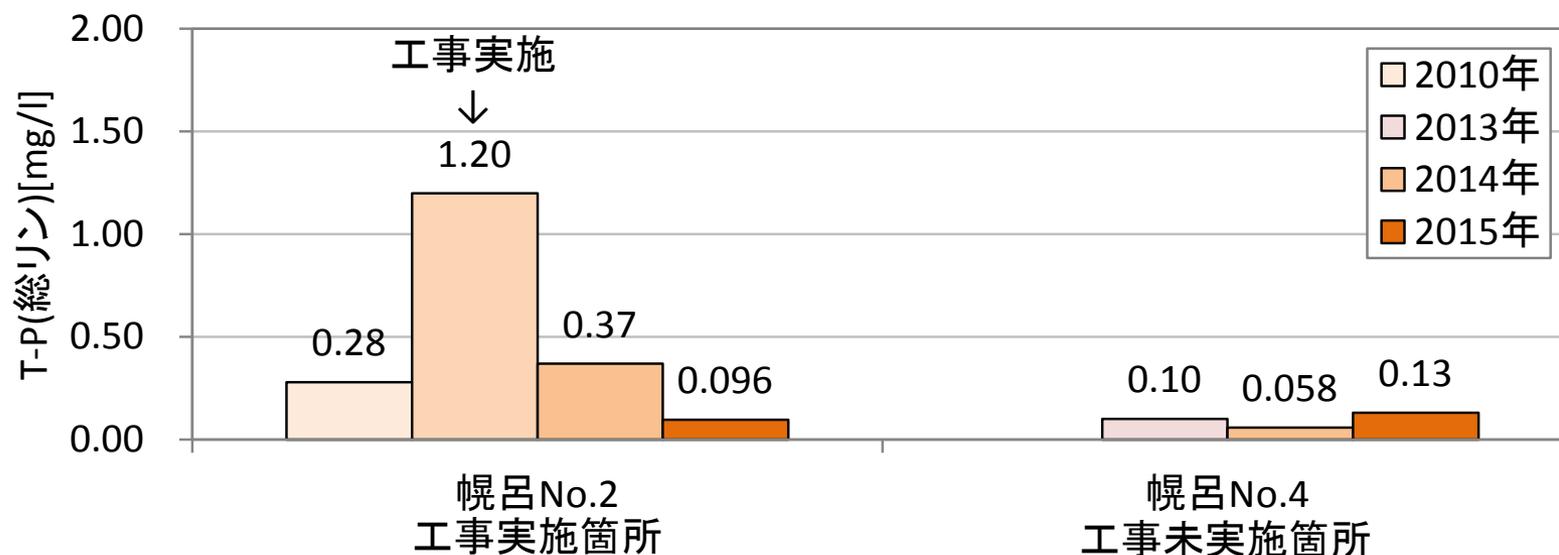
水質調査結果（全リン）

- 掘削工事を実施した「幌呂No.2」において2013年に一時的に値が高くなったが、その後、濃度が元に戻った。
