2-2-2 . これまでの調査、検討内容について

幌呂川地区の湿原再生に関するこれまでの検討事項及びその成果の一覧を次の表 2-2-1 に、検討項目ごとの概要を 25 ページ以降に示す。

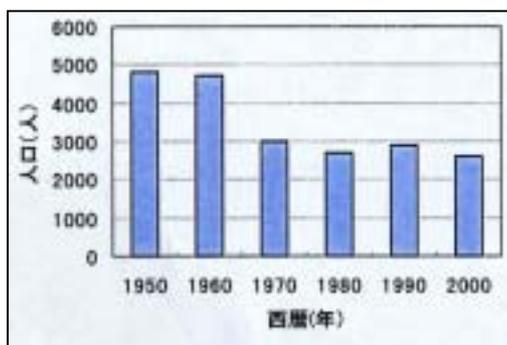
図 2-2-2 鶴居村の人口の変化

鶴居村の人口は、高度成長期に大幅に減少し、1970 年代以降は増減を繰り返しながら少しずつ減少している。

鶴居村の人口の変化を図 2-2-2 に、産業別就業者数の変化を図 2-2-3 に示す。

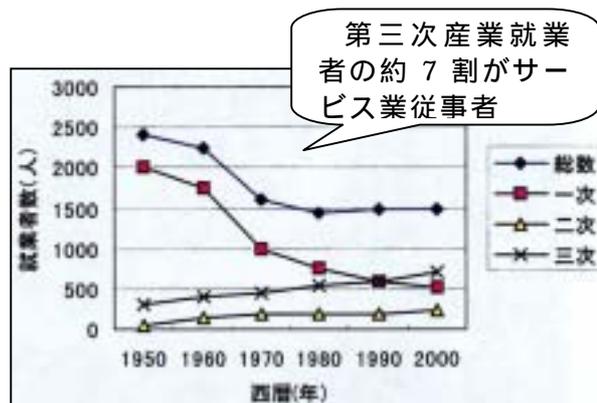
図 2-2-3 鶴居村の産業別就業者数の変化

産業別就業者数の推移を見ると、第一次産業は1960年代以降に激減している一方で、第二次・第三次産業は1950年代以降継続して増加傾向を示し、2000年の段階では第三次産業就業者数が最も多くなっている。

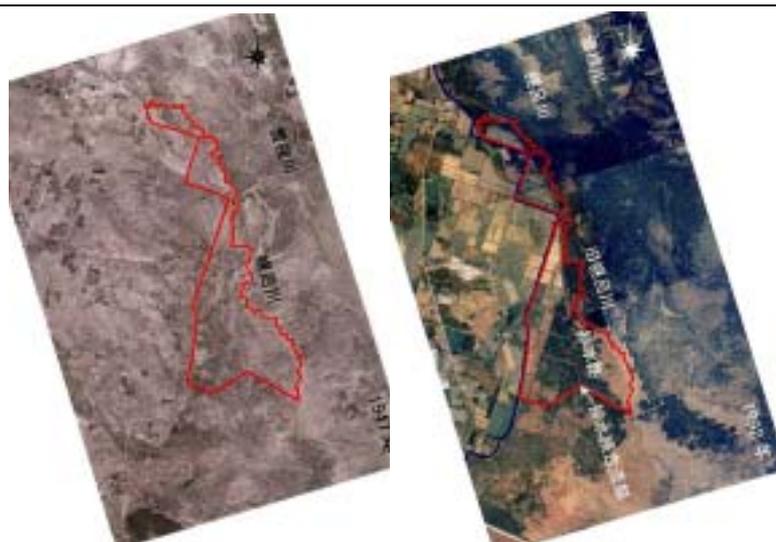
写真 2-2-1 1947 年の空中写真 写真 2-2-2 1992 年の空中写真

写真 2-2-1～2-2-2 及び図 2-2-4～2-2-5 を見ると、幌呂川地区周辺において、土地利用及び植生が急激に変化していることが分かる。特に植生の変化は、50 年という期間を考えると顕著であると言える。この変化の原因としては、

- 農地開発、排水路整備による水質、水の流れ及び地下水位等の変化
- 湿原部の直接改変（農地開発）
- 河川改修、上流域での農地開発等による湿原到達土砂・栄養塩類の増加等が考えられる。

次の写真 2-2-1～2-2-2 には幌呂川地区の 1947 年と 1992 年の空中写真を、図 2-2-4～2-2-5 には 1947 年と 1996 年の植生図を示す。

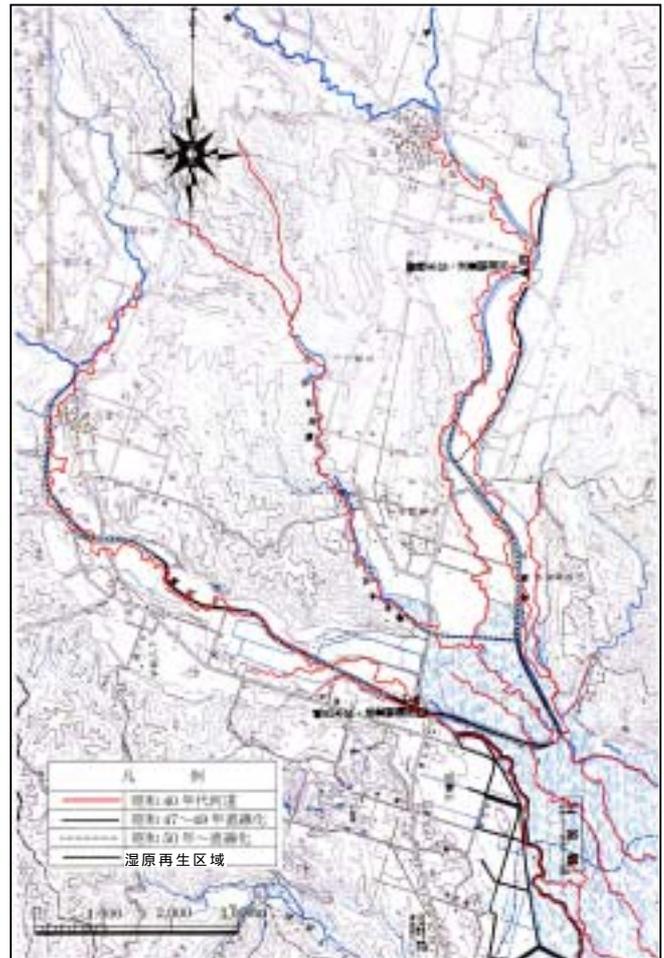
図 2-2-6 幌呂川地区周辺の河川改修状況

図 2-2-6 に示したように、幌呂川地区及びその直上流部は、1972～1974 年に河川改修が行われている。

幌呂川地区及びその上流における河川の改修状況を次の図 2-2-6 に示す。

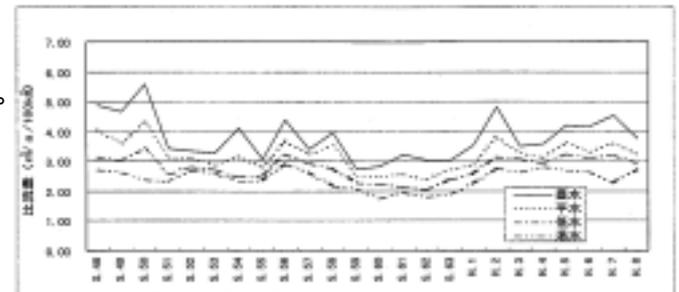
図 2-2-7 幌呂川の流況

図 2-2-7 を見ると、幌呂川は豊水期と濁水期の水位差が小さく、濁水期の比流量は $2.0(\text{m}^3/\text{s}/100\text{km}^2)$ 以上の大きい値を示す年が多いことが分かる。

幌呂川の流況を図 2-2-7 に、北海道内の河川の 1/10 濁水比流量の比較図を図 2-2-8 に示す。

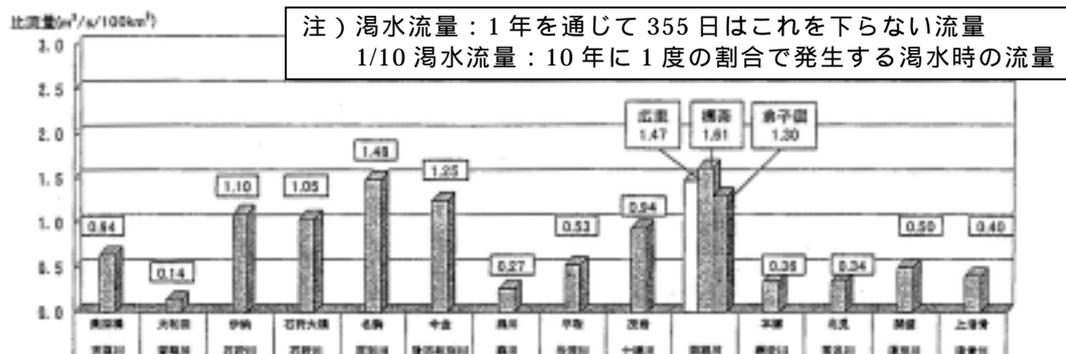
図 2-2-8 北海道内の河川における 1/10 濁水比流量の比較図

図 2-2-8 を見ると、石狩川の 1/10 濁水比流量 $1.10(\text{m}^3/\text{s}/100\text{km}^2)$ 程度に対し、釧路川や尻別川では $1.5(\text{m}^3/\text{s}/100\text{km}^2)$ 程度と比較的大きな値を示す。

釧路川及び尻別川は、火砕流堆積物等の透水性が良好な地質が厚く堆積して流域を構成しており、雨水等が地下に浸透しやすく流域に水が涵養されやすい水理地質的な特性を有していると考えられる。

幌呂川流域は、火砕流堆積物及び釧路層群等で構成される鶴居丘陵に位置しており、濁水期の比流量が多いのは流域の特性によるものと考えられる。

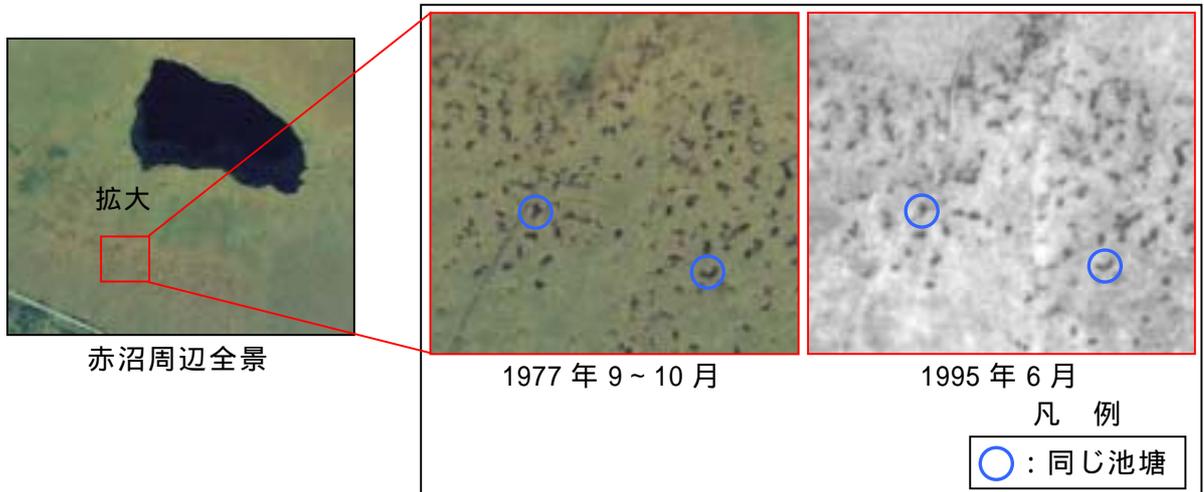
赤沼周辺に着目して過去の空中写真を比較すると、池塘が減少（池塘が縮小、あるいは、一部の池塘が消失）している傾向が認められた。これは、周辺の地下水位の低下等により生じたものと推測される。

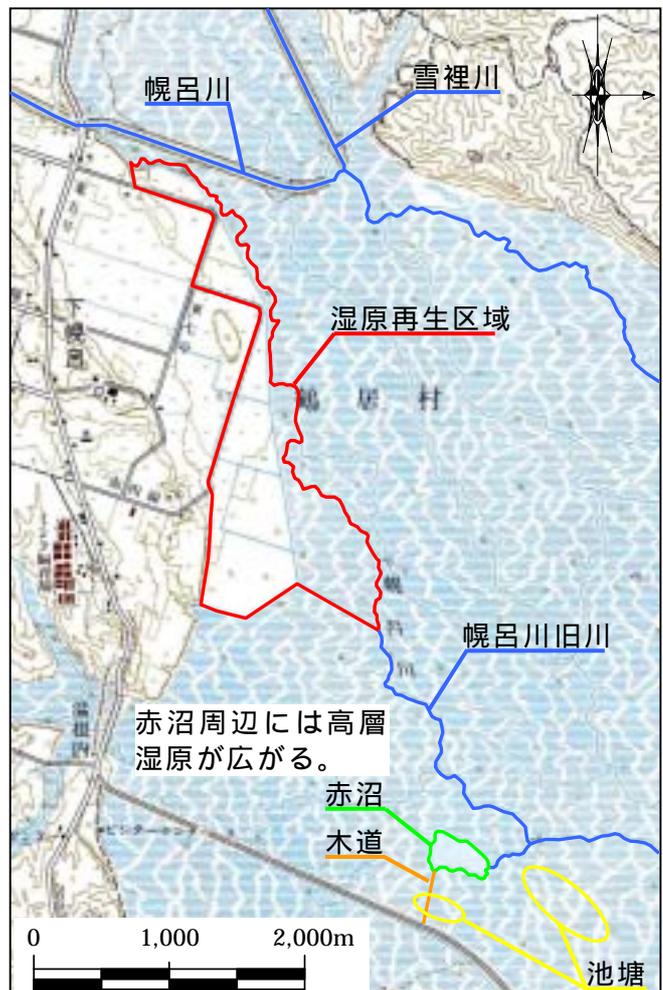
図 2-2-9 幌呂川地区湿原再生区域

- 湿原再生区域は、釧路湿原の西側丘陵地の境界部に位置する。
- 再生区域内の西側は過去に農地開発されたが、その後耕作放棄され、現在は未利用農地となっている。
- 未利用農地の範囲は計画高水位以下に当たる範囲である（現在は河川敷地となっている）。
- 耕作放棄された後、低地側にヨシやハンノキが侵入してきている。
- 周辺の湿原では、ハンノキ林の範囲が近年急激に拡大している。

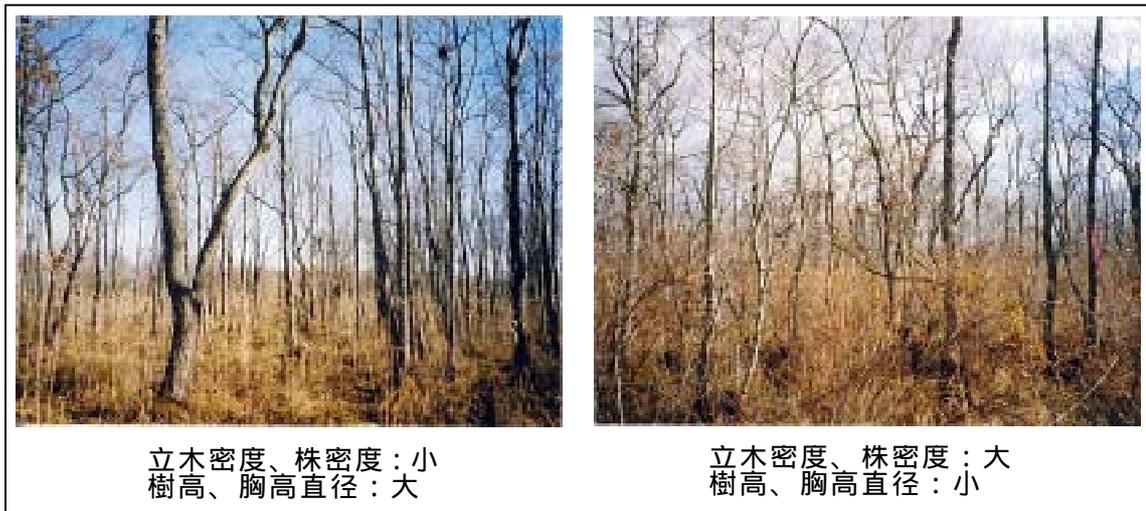
図 2-2-13 幌呂川地区におけるハンノキ林調査の概要

幌呂川地区には個体サイズが大きく密度の低い林分、サイズは小さいが密度は高い林分など構造の異なるハンノキ林が存在していた。

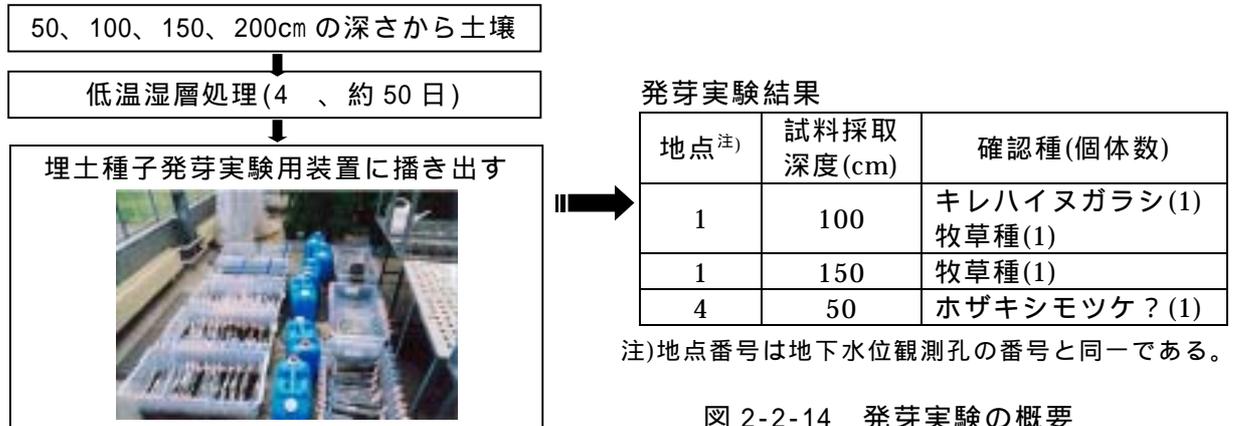
図 2-2-14 発芽実験の概要

温室内における発芽試験の結果、本地区に埋土種子はほとんど存在しないことがわかった。

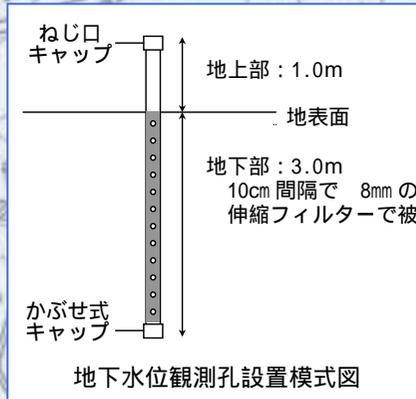
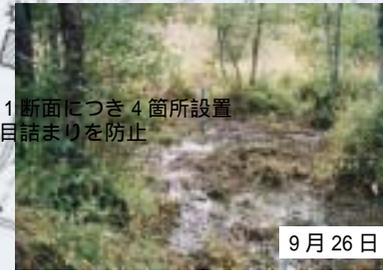
観測孔地点 No.7 の状況

ハンノキ林内の地下水位は、調査期間中-10~+5cm 程度の範囲で推移した。一方、牧草地跡及びホザキシモツケ群落では、調査期間中概ね-20cm 以下で推移した。ヨシ群落では、調査期間中+2~+4cm と概ね地表面付近で推移したが、他の観測地点に比べ、水位の変動幅が著しく小さいことが特徴的であった(次ページの図 2-2-15)。

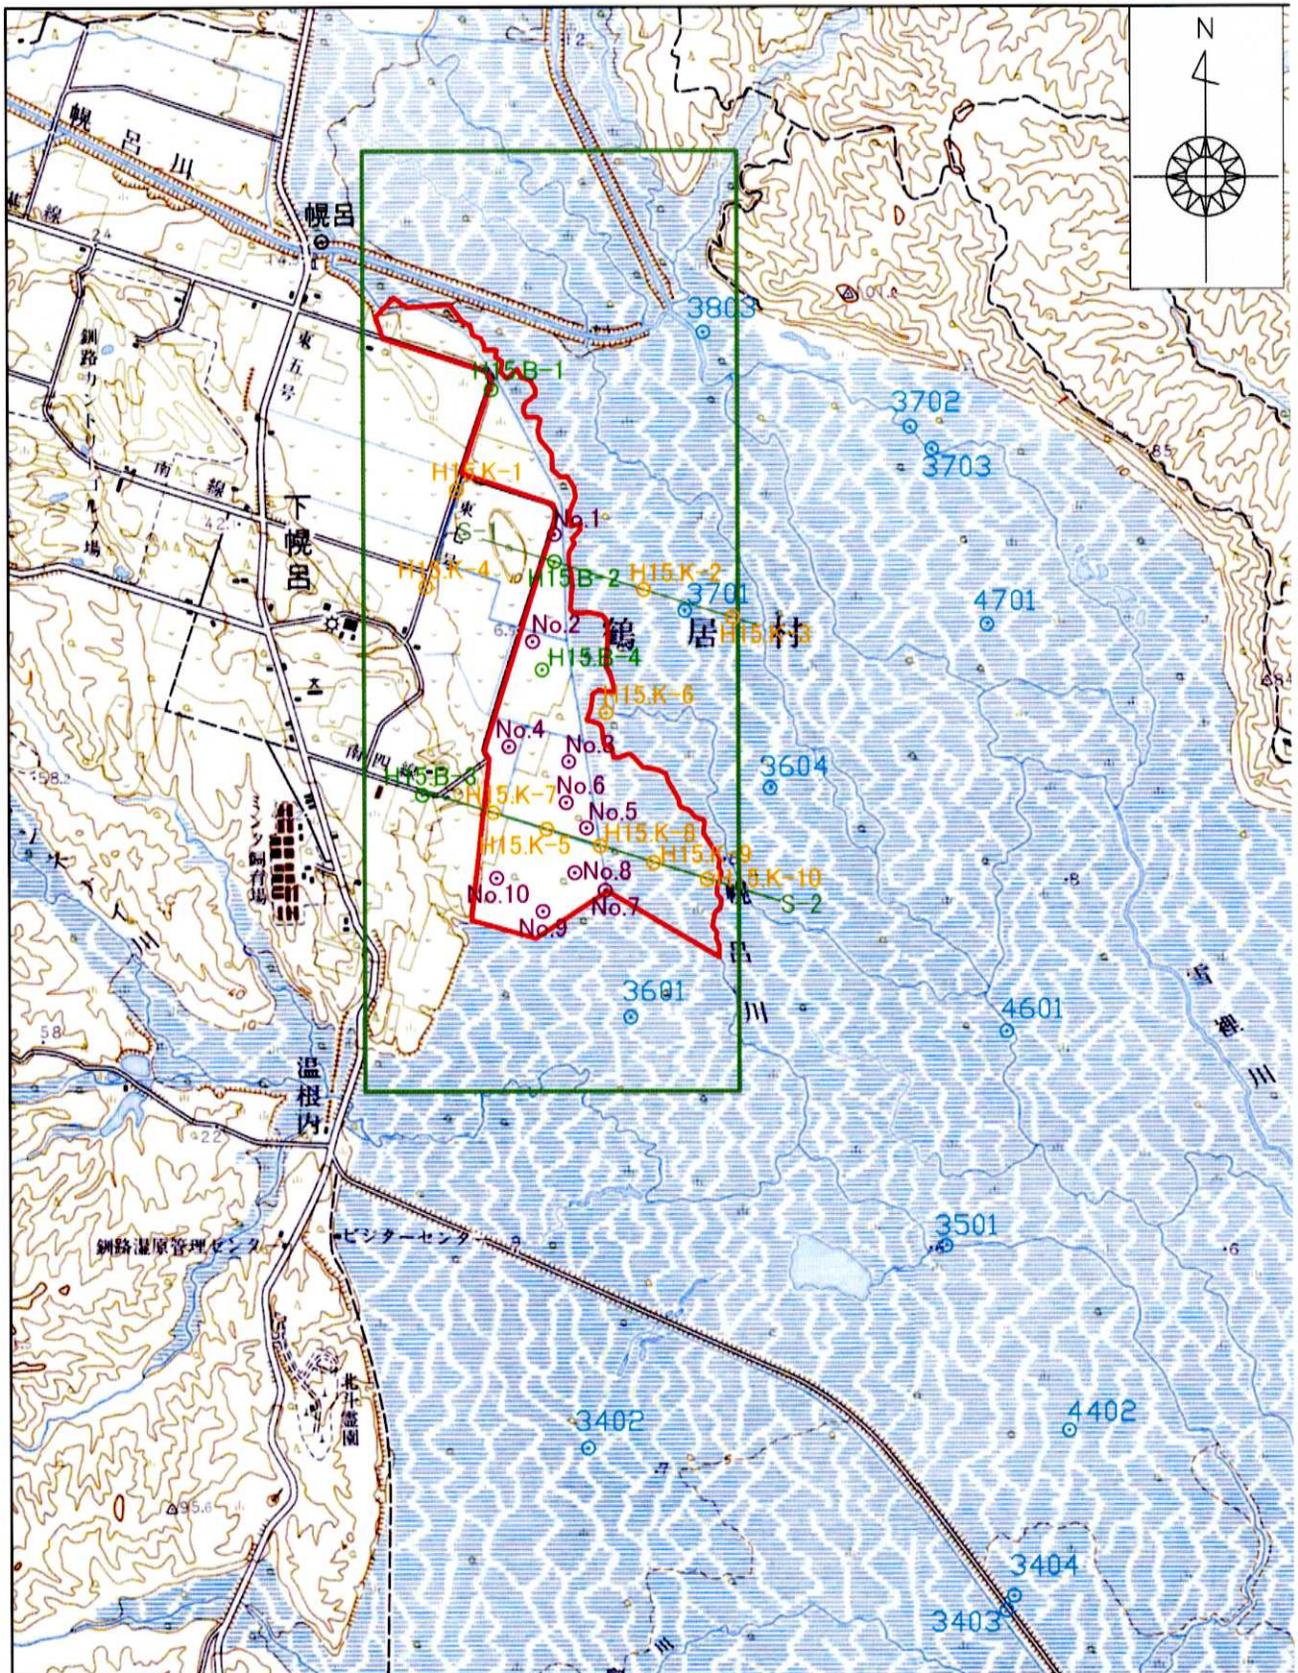
図2-2-17 幌呂川地区地形・地質調査位置図

等高線図作成範囲(10km ²)
	横断測量(総延長3.5km)
	ボーリング調査地点(4箇所)
	簡易地質調査地点(10箇所)

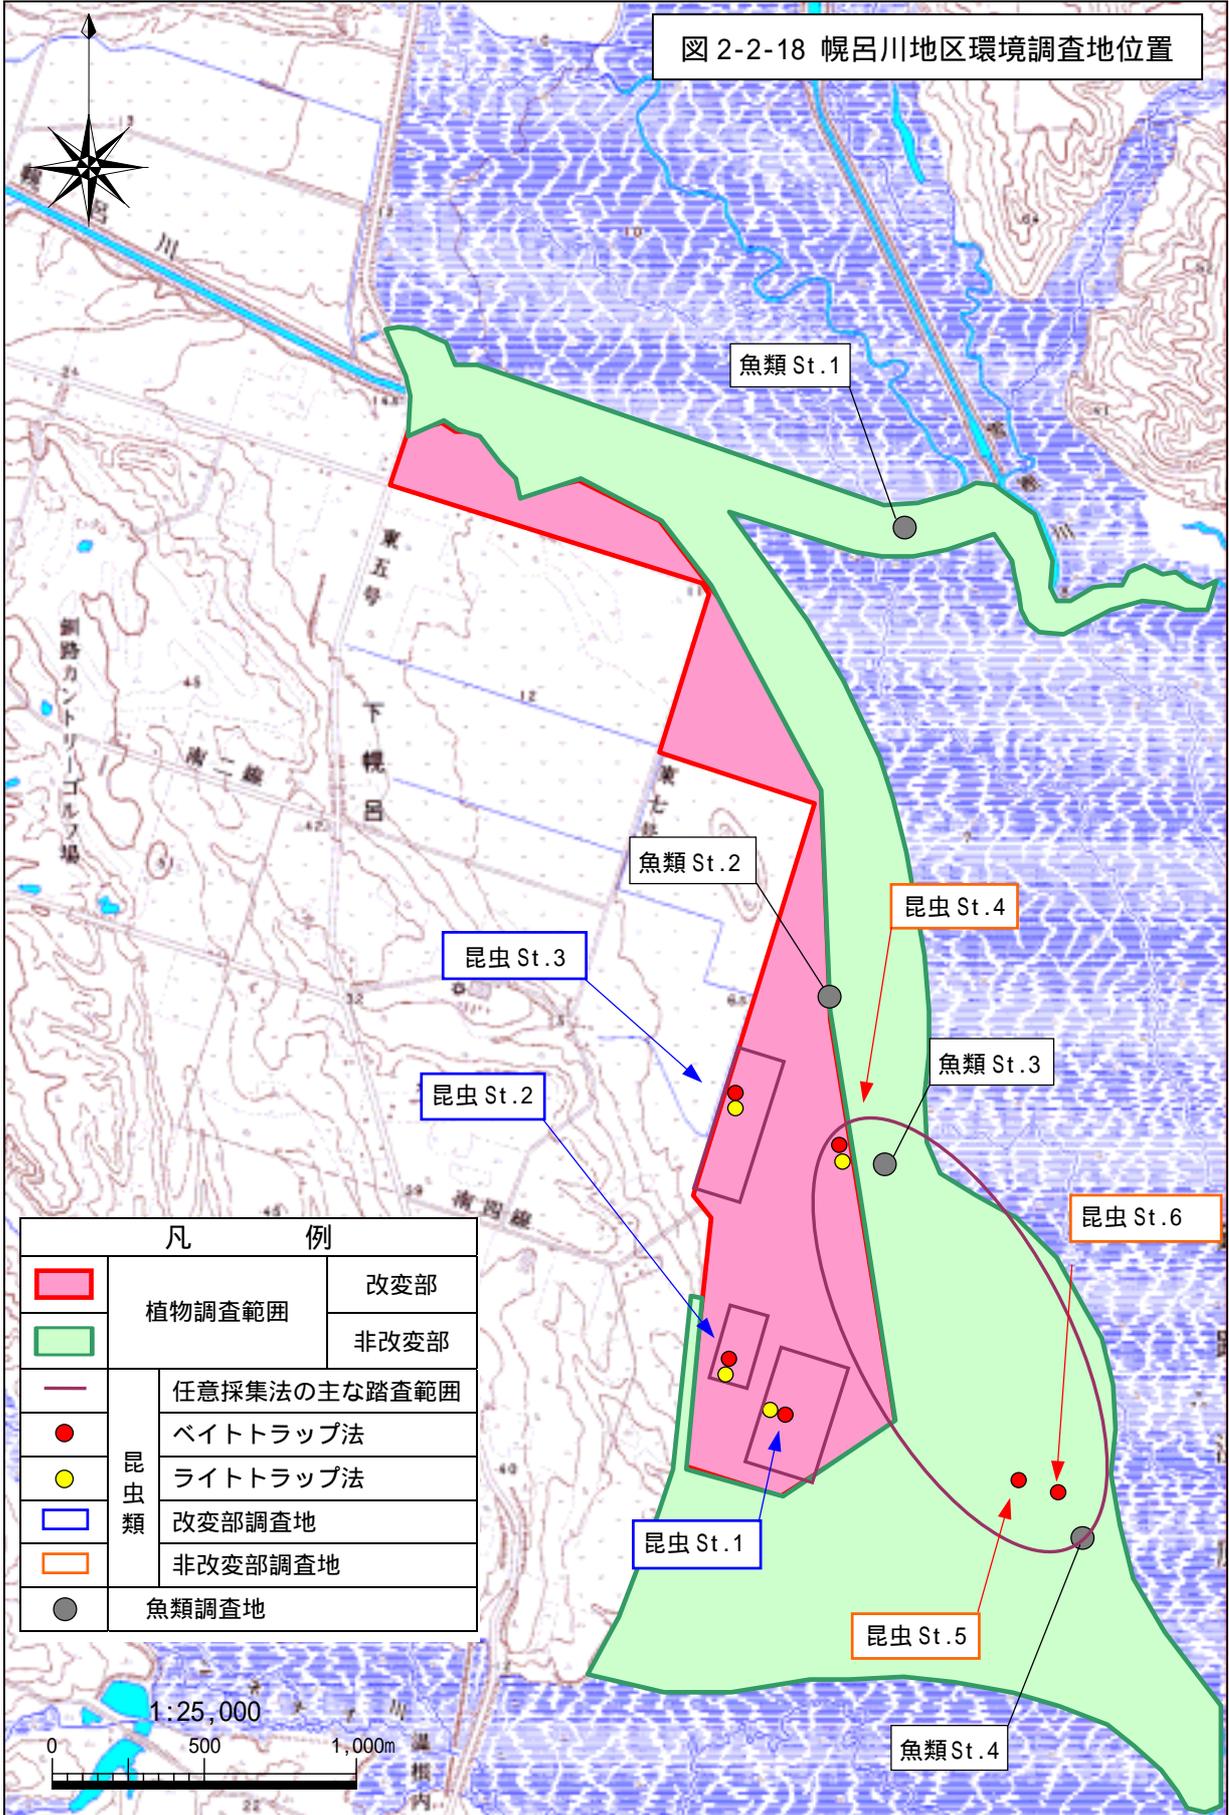
図 2-2-18 幌呂川地区環境調査地位置

凡 例		
<div style="border: 1px solid red; width: 20px; height: 10px; display: inline-block;"></div>	植物調査範囲	改变部
		非改变部
—	昆虫類	任意採集法の主な踏査範囲
● (red)		ベイトトラップ法
● (yellow)		ライトトラップ法
□ (blue)		改变部調査地
□ (orange)		非改变部調査地
● (grey)		魚類調査地
