### 3. 今後の調査、検討方針について

#### 3-1. 広里地区湿原再生について

### 3-2 . 幌呂川地区湿原再生について

### 3-3. 雪裡樋門湛水試験地について

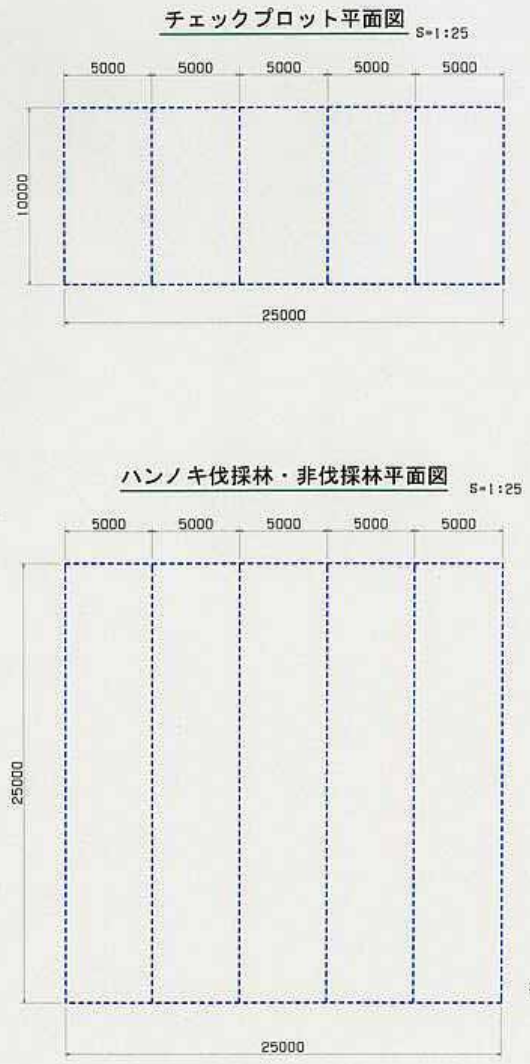
図 3-1-2 ハンノキ伐採試験区概要図

### ハンノキ伐採試験区

平成14年2月、ハンノキの伐採試験を行った箇所について、平成15年春期より、湿原環境への影響調査を行う。

#### 調査区の設定

- ・ Bライン付近のハンノキ樹高が高い群落と低い群落の2箇所に調査区を設置。
- ・ それぞれ伐採、非伐採の処理区(1処理区:25m×25m)を設け、Bラインのハンノキ林縁部に2地点のチェックプロット(10m×25m:各処理区での伐採が地下水位や水質に及ぼす影響を調査)を設置。
- ・ 1調査区に小調査区(5m×25m)を5つ設定。

## 2) ハンノキ林の追加調査 (図3 - 1 - 2・図3 - 1 - 3)

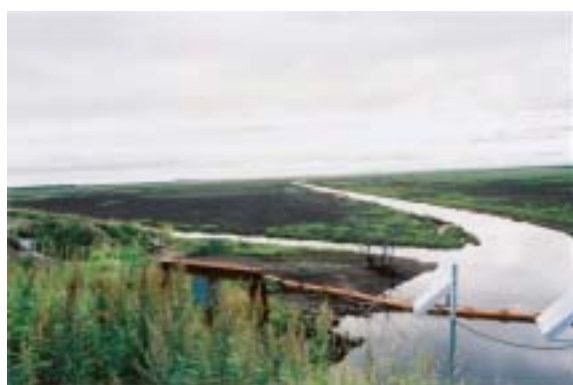
写真 3-3-1 放水後の湛水試験地の状況 (H15.9月撮影)

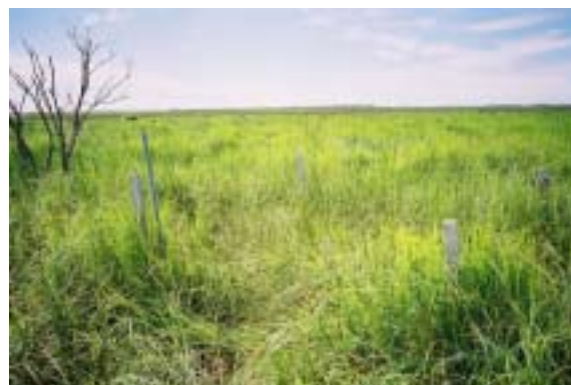
写真 3-3-2 放水後の植物の生育状況(D区) (H15.7月撮影)
