1-2 幌呂川地区

1-2-1 幌呂川地区における湿原再生について

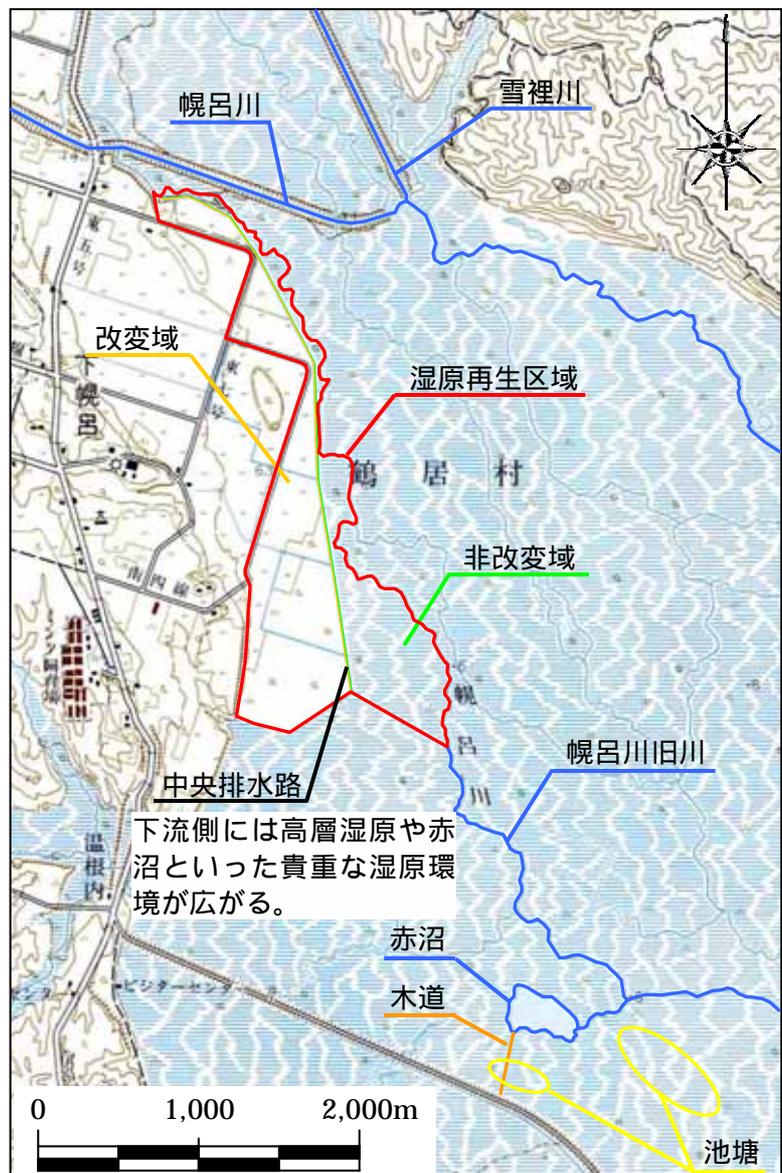
図1-2-2 幌呂川地区湿原再生区域周辺の概況

- ◆ 再生区域内の西側は過去に農地開発され、排水路も格子状に整備されたが、現在は未利用地となっている（図1-2-2の「**改変域**」）。
- ◆ この未利用地の一部は、計画高水位以下に当たる（現在は河川敷地となっている）。
- ◆ この未利用地の低地側には、現在ではヨシやハンノキが侵入してきている。

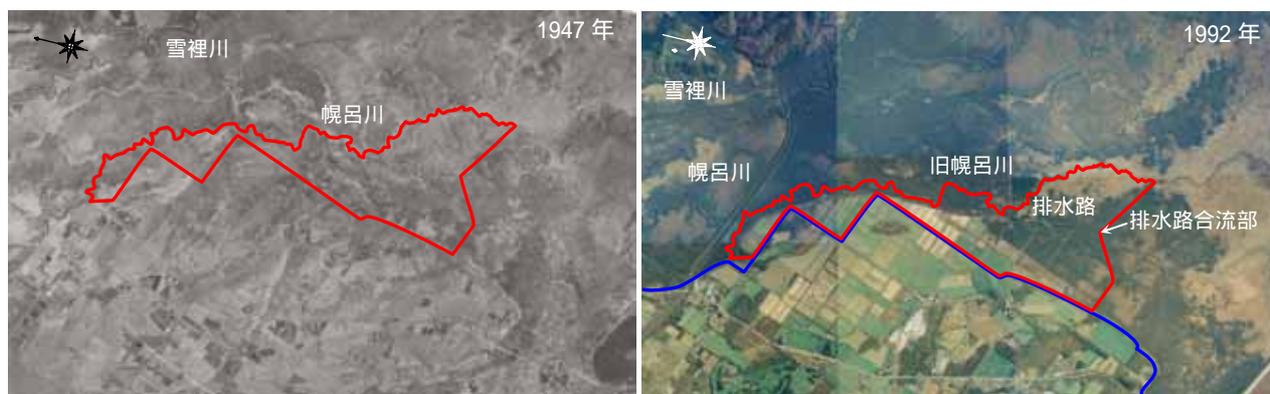
図 1-2-4 1947 年と 1992 年の幌呂川地区の状況

平成 14 年度は、幌呂川地区における自然環境、社会環境の変遷を把握した。

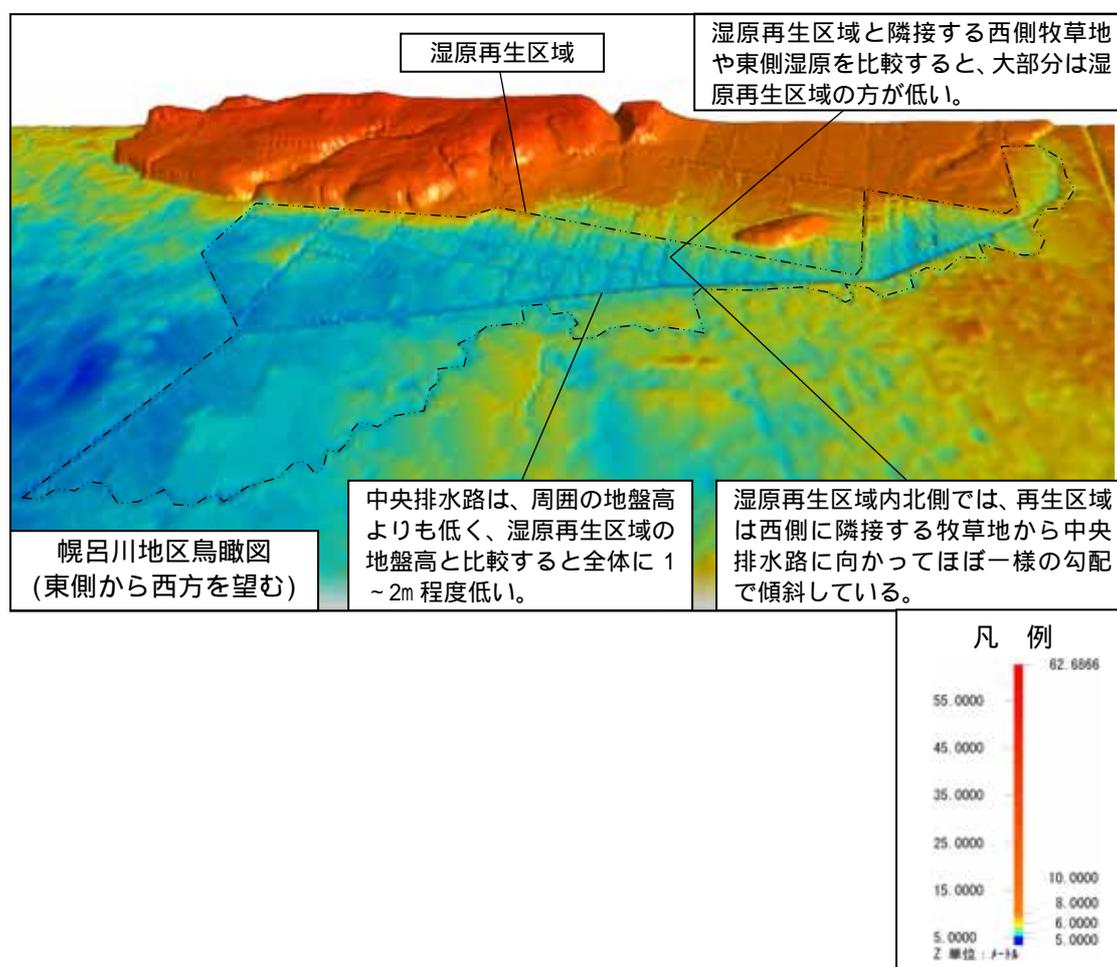
図 1-2-6 幌呂川地区の鳥瞰図

- ・ 湿原再生区域の改変域は、隣接する牧草地や湿原と比較すると全体的に低い。
- ・ 旧牧草地及びその近傍では表層に客土層が見られ、地下水位は周辺地より低い。
- ・ 対象区域西部は非湿生植物群落、東部、南部は湿生植物群落が分布する。排水路、幌呂川旧川は、トゲウオ科魚類やトンボ類が多く確認された。

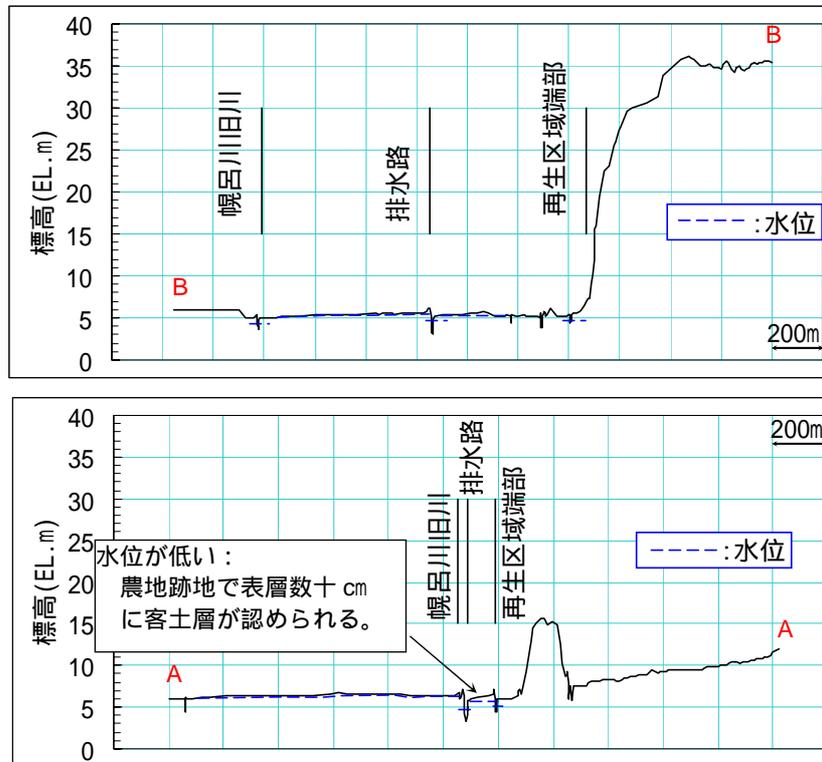
図 1-2-8 幌呂川地区における地形と水位との関係

注)横断面中の水位は、平成 15 年 9 月 9 日の地下水位観測孔と水路での観測結果をもとに推定した。

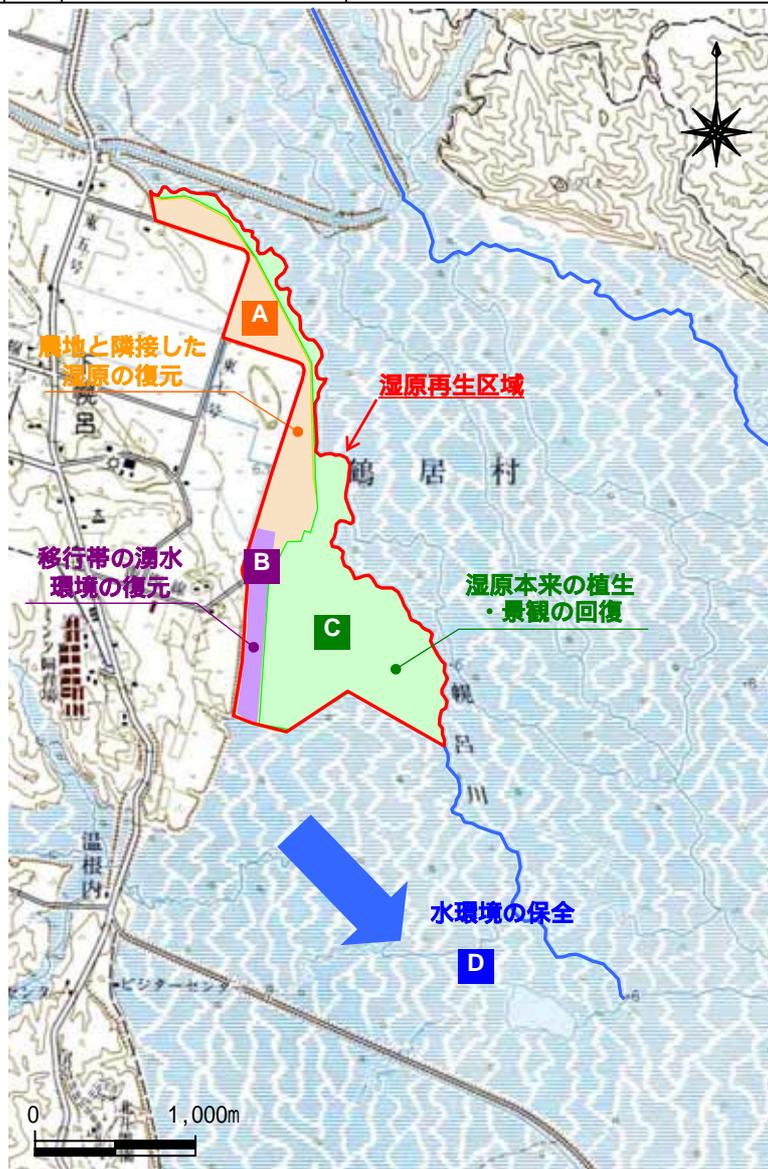
図 1-2-10 幌呂川地区における具体的目標(案)

過年度において、「台地から湿原までの間の湿原移行帯からなる湿原環境の再現」「高層湿原や赤沼、池塘等、周辺湿原を含む地下水、表流水など良好な水環境の回復」の2つの大きな目標が立てられた。これらの目標を達成するために考えられる具体的目標(案)を表1-2-1及び図1-2-10に示す。

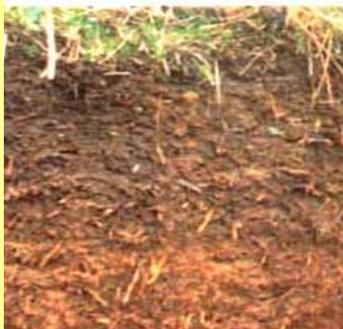
泥炭土の生成

泥炭土は植物遺体が冷涼湿潤な環境のもと腐らずに堆積したものであり、多量の水分及び植物繊維で構成されることから分解や脱水による沈下を引き起こし易い性質を有している。

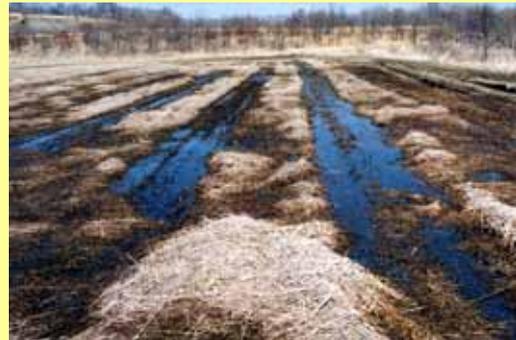
農地の地盤沈下

地盤沈下により農地に凹凸が発生し、たん水が生じている。

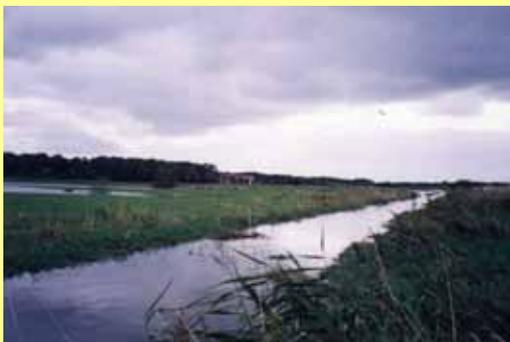
農業用排水路の断面閉塞

地盤沈下により農業用排水路の断面が狭小となり、排水が迅速に行われず、降雨の際には溢れて農地が浸水している。

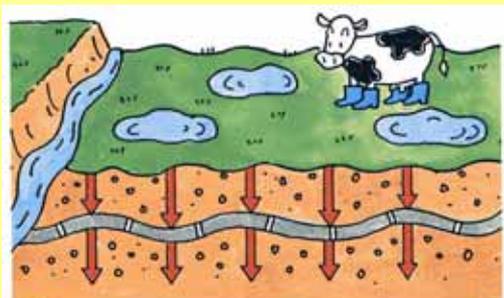
農地の排水不良

農地に埋設されている排水を良くするための暗渠排水も地盤沈下により、その機能が発揮されなくなっている。

不等沈下や圧密沈下により排水路や暗渠の機能が低下し、排水不良を引き起こします。

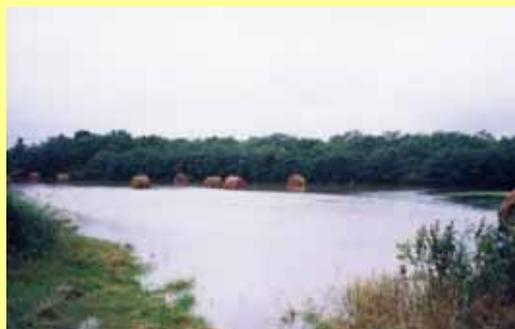
農地のたん水被害

排水が不良のため、たん水によりトラクター等の作業機械が農地に入れなく、牧草の搬出が出来ない。

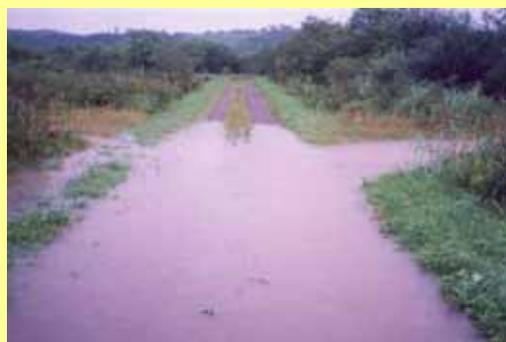
農業用道路のたん水被害

排水が不良のため、農業用道路がたん水し通行に支障を生じている。

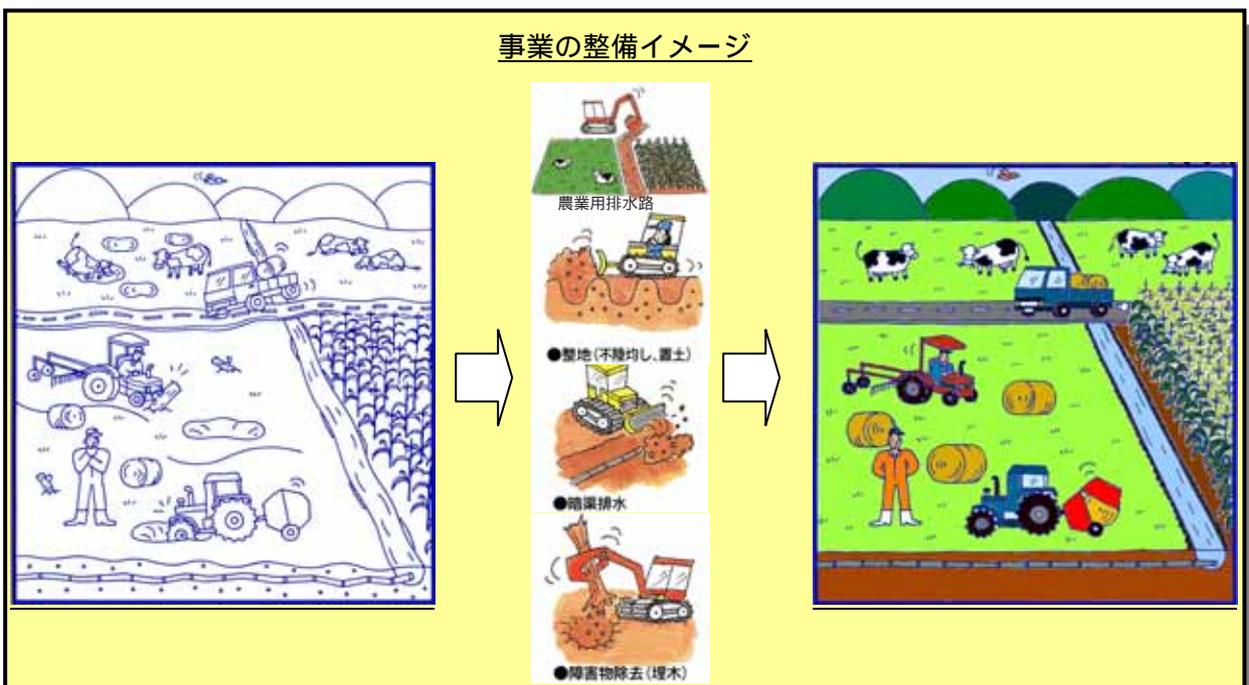
事業の整備イメージ

泥炭土に起因する地盤沈下によって狭小となった農業用排水路の断面拡大、農地面の整地、暗渠排水、埋木の除去を行うことを事業内容として想定している。
