## 1-2 雪裡樋門地区

### 1-2-1 湛水試験の目的と概要

雪裡樋門地区は、「釧路湿原河川環境保全のための提言・施策」のうち、「湿原植生の制御」を行なう対象地区である。本地区では、樋門を利用して湿原の水位を人為的に上昇させることによって湿原植生への影響を把握し、植生の制御手法を技術的に確立することを目的とした湛水試験を実施している(図 1-3-1、写真 1-3-1)。

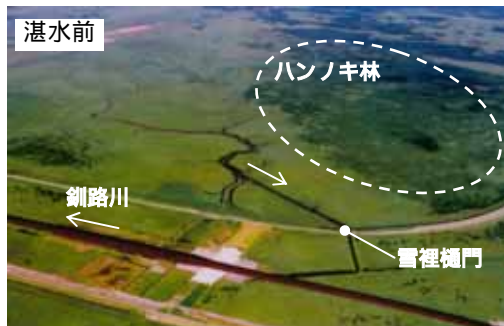
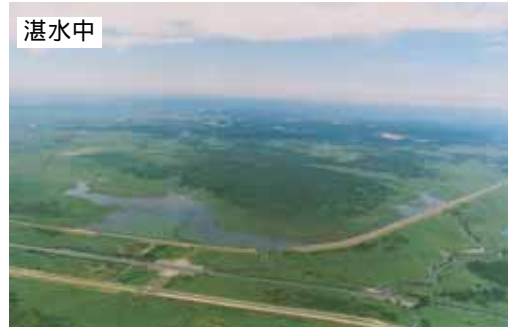
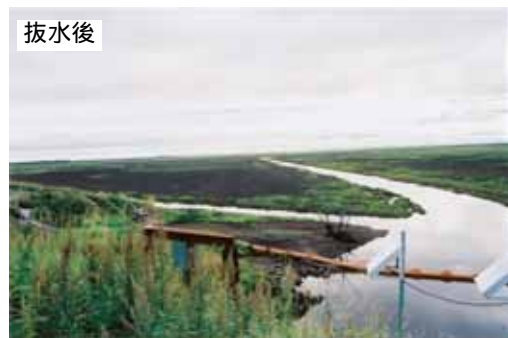
写真 1-3-1 湛水試験地の状況

**湛水試験の概要**  
 湛水期間：H12.9～H15.5  
 湛水深：標高 2.90m  
 (湛水前より約 1.50m 上昇)  
 湛水範囲：約 200ha

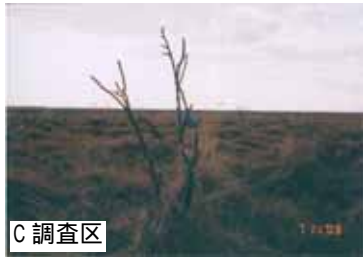
写真 1-3-2 枯死個体の確認状況

湛水中に枯死した固定方形区内の5個体は、抜水後も枯死が確認された(写真 1-3-2)。湛水域に生育していたハンノキは、不定根を形成していることが明らかとなった(写真 1-3-3)。

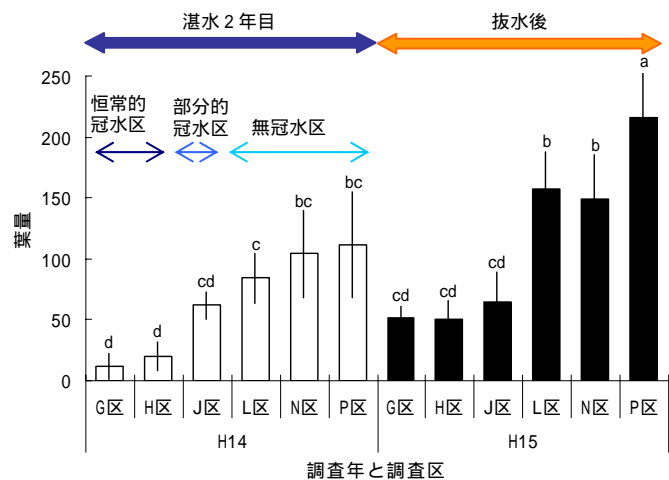
図 1-3-6 抜水後の葉量の比較

湛水中の水深が深い調査区のハンノキは、抜水後も湛水中と同様に生育不良となることが確認された(図 1-3-5)。一方で、全ての調査区において抜水後に葉数が増加したことから、ハンノキは回復傾向にあることが示唆された(図 1-3-6)。

注1)葉量=側芽当たりの平均葉数×側芽当たりの平均葉面積  
 注2)アルファベットが異なると調査区間に有意差があることを示す(Bonferroni,  $p < 0.05$ )。

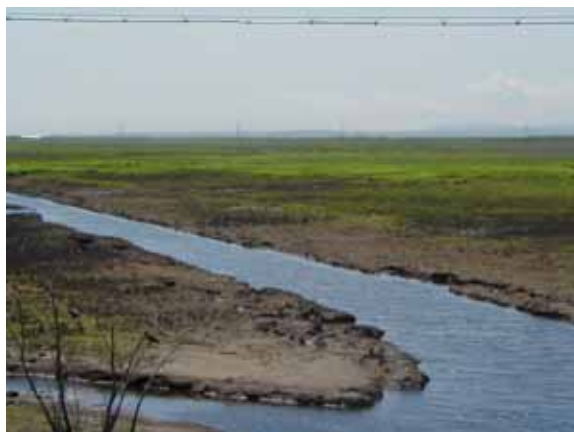
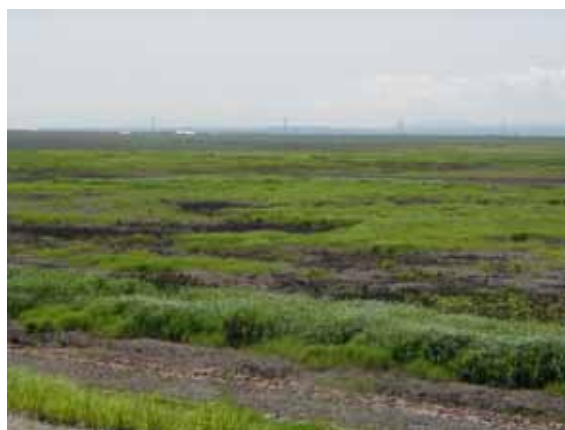
写真 1-3-4 湛水試験終了後の試験地の状況  
(平成 16 年 6 月 16 日撮影)

項目	細目	課題	現地調査内容
排水後の植生の変化	植生の回復状況	・湛水試験は平成 15 年 6 月に排水して完了したが、その後数度の増水によって試験地が冠水したため、植生の回復が遅れており、その回復状況のモニタリングが必要がある(写真 1-3-4)。	過年度と同様の固定方形区内において、方形区調査を行なう。
