2 - 5 . 水理環境の把握

2 - 6 . 幌呂川地区の自然

2 - 7 . 丘陵地から湿原への移行帯の変遷

2 - 8 . 幌呂川地区湿原再生区域周辺の丘陵地から湿原への連続環境

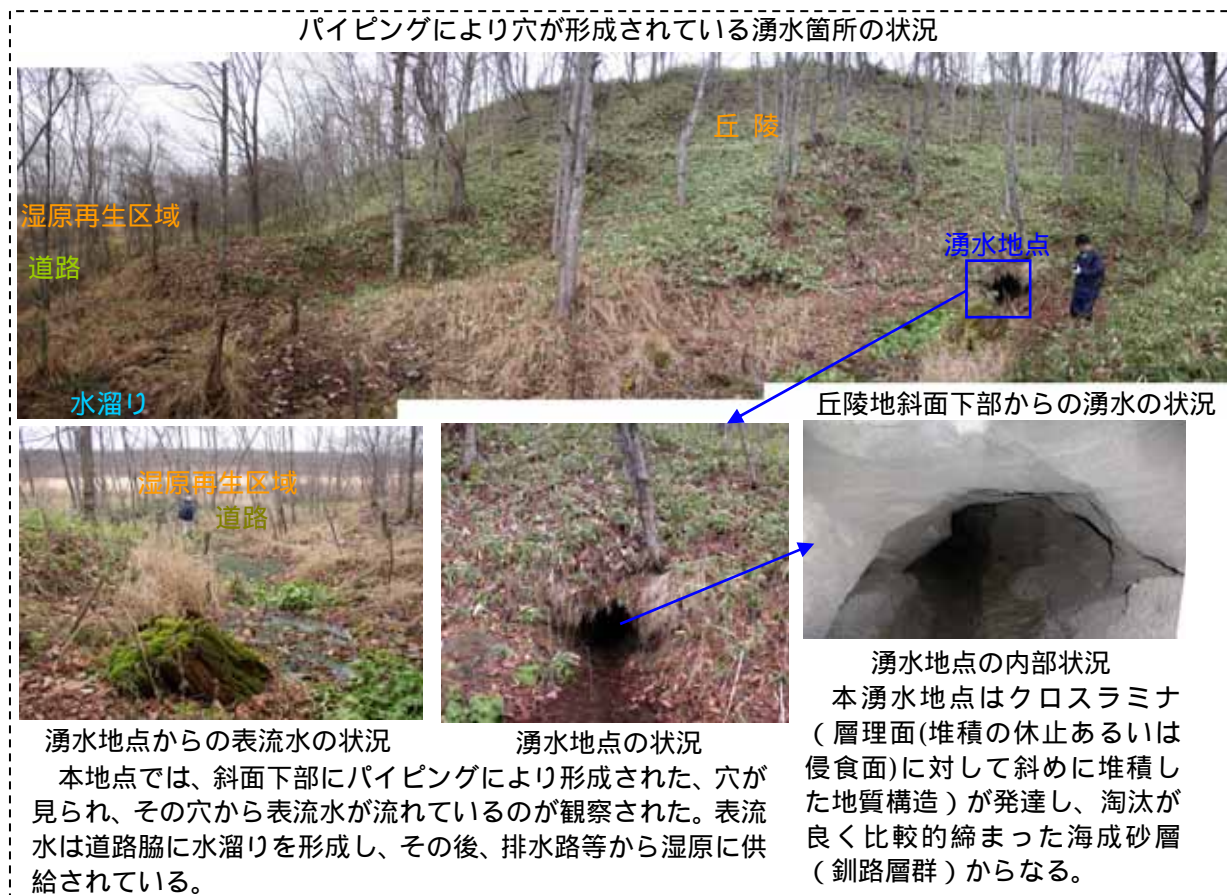
- (1) 湿原再生区域西側の丘陵地の斜面下部において、湧水箇所を 4 箇所確認した（湧水箇所の位置は資料編 p.13 参照）。このうち 1 箇所では、パイピングにより穴が形成されており、目視観察ではあるが湧水量も最も多かった。

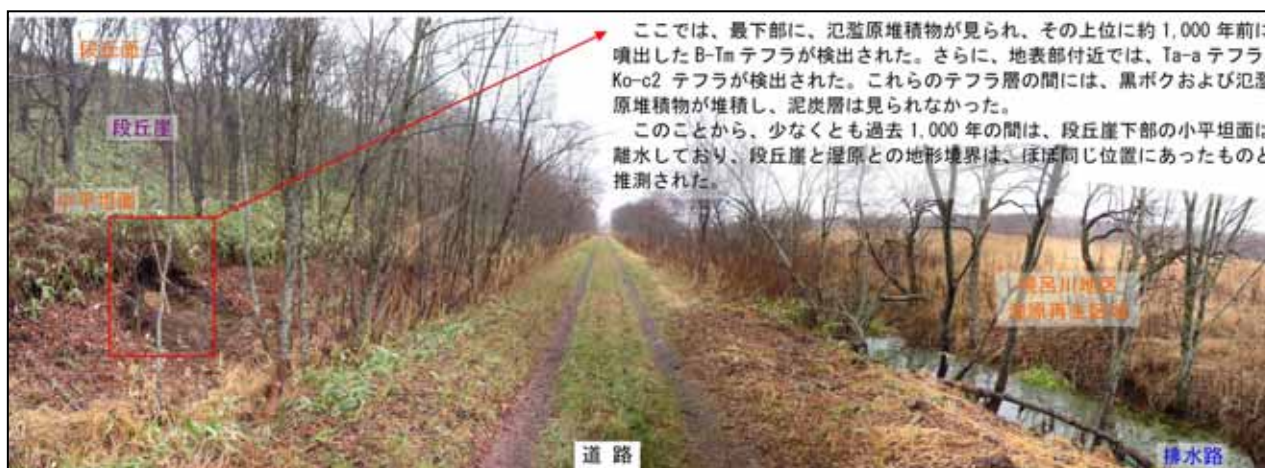
- (2) 丘陵地の段丘崖下部に見られる露頭の状況及び同露頭から採取した火山灰の顕微鏡観察により、この段丘崖下部は少なくとも過去 1,000 年間は離水し、段丘崖と湿原との地形境界はほぼ同じ位置にあったことが推測された。

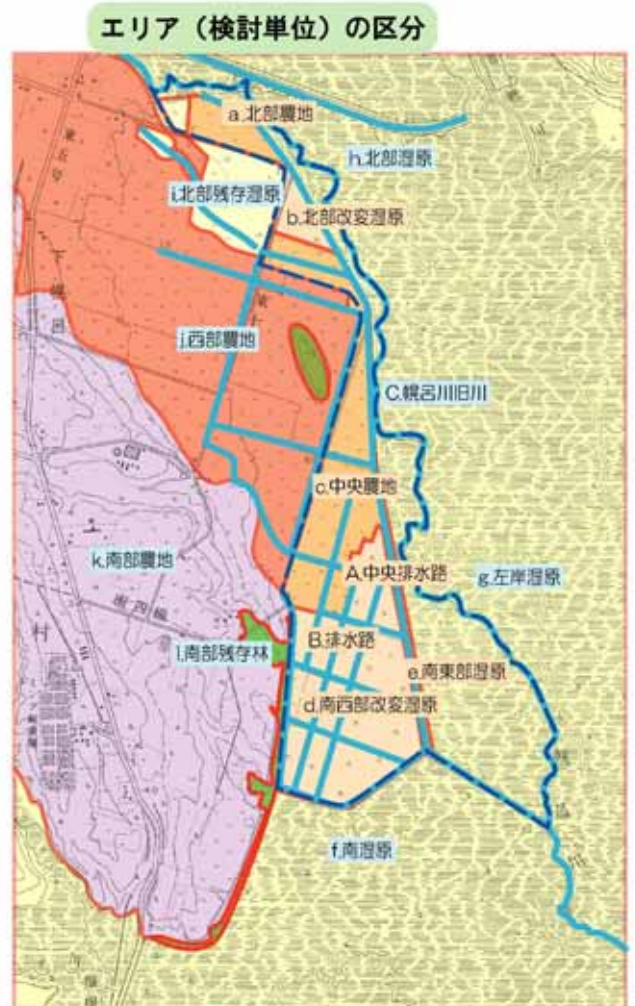
図 2-6-3 エリア区分

つぎに、植生の変遷と地理的条件に基づき、陸域を 12 区、水域を 4 区にそれぞれ区分した。エリア区分は、図 2-6-3 と表 2-6-5 に示すとおりである。

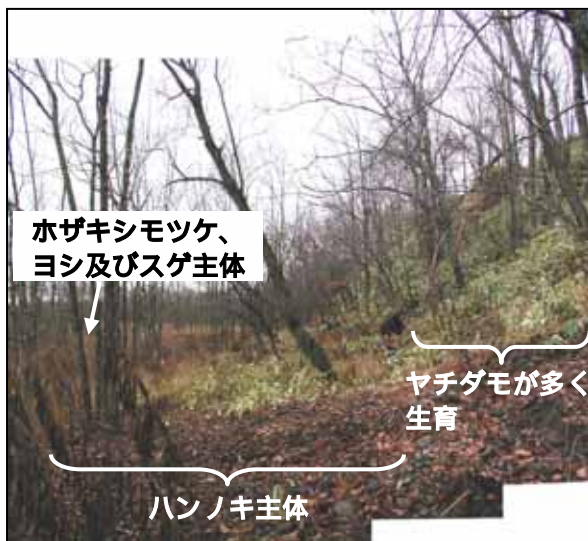
写真2-8-1 湿原再生区域南側(非改変部)の湿原移行部の状況

丘陵地にはヤチダモが多く生育していた。(写真 2-8-1、2-8-4)

地形勾配が緩やかになる湿原との境界部は、ハンノキが主体となっていた。(写真 2-8-1、2-8-4)

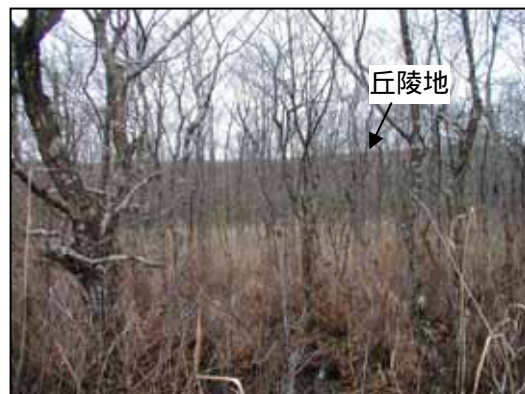
写真2-8-2 湿原から丘陵地を望む(丘陵地側からハンノキ、ホザキシモツケ、ヨシ-スゲと主体となる植生が少しずつ変化している。)

湿原に向かってハンノキ林～ホザキシモツケ群落～ヨシ・スゲ群落と植生が変化していた。(写真 2-8-2、2-8-6)

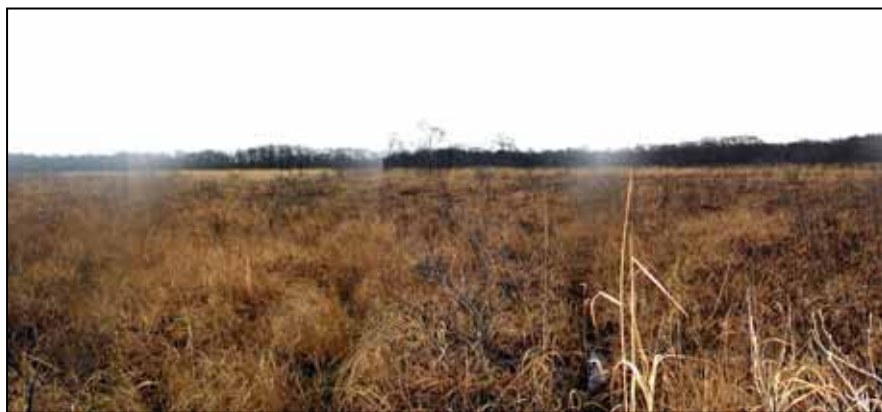
写真2-8-3 上の写真2-8-2の背面に広がる湿原

ホザキシモツケ群落とヨシ・スゲ群落の境界は比較的明瞭であった。(写真 2-8-3、2-8-6)

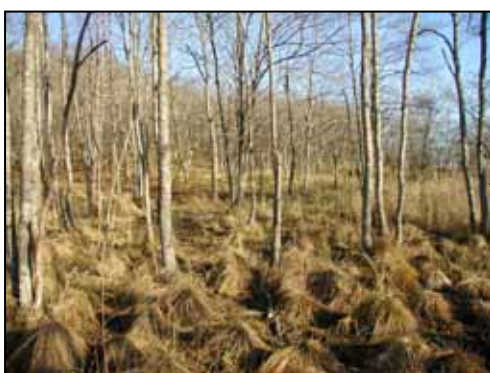
写真 2-8-5 湿原境界部の状況

湿原境界部にはヤチボウズ群が見られた。(写真 2-8-5)

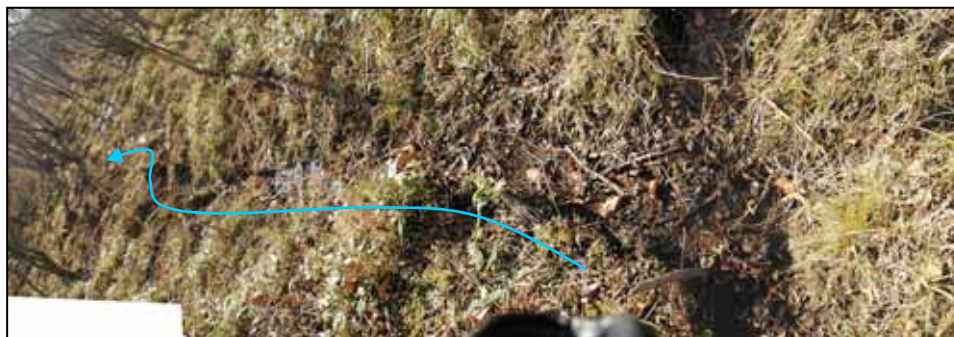
写真 2-8-7 湿原移行部の湧水箇所の状況

丘陵地では湧水が認められた。(写真 2-8-7)(湧水箇所は幌呂川地区でも確認)
