4. 幌呂川地区

4-1 平成 16 年度調査検討結果

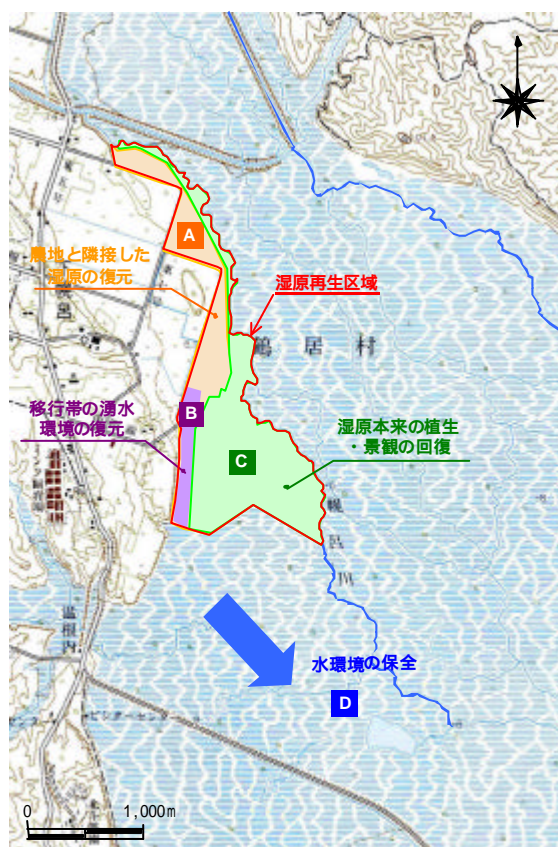
図 4-3 幌呂川地区における具体的目標(案)

過年度において、「台地から湿原までの間の湿原移行帯からなる湿原環境の再現」「高層湿原や赤沼、池塘等、周辺湿原を含む地下水、表流水など良好な水環境の回復」の 2 つの大きな目標が立てられた。これらの目標を達成するために第 2 回湿原再生小委員会では考えられる具体的目標(案)を提示した(表 4-1 及び図 4-3)。しかし、湿原再生区域内は排水が進んでいる区域や湿原植生が残されている区域など様々な環境がみられた。そこで、より効果的な湿原再生を行うために、A エリア及び B エリアについては、さらに詳細なエリア分けを行った。また、「移行帯の湧水環境の復元」を目標とした B エリアについては、農地との緩衝帯や特有な生態系としての位置にあるにもかかわらず、その重要性について十分認識されていなかった。そこで、B エリアについては移行帯の重要性を把握するために、詳細な調査を行った。
