5. 関連する農業整備事業について

5-1 「幌呂地区」の調査結果

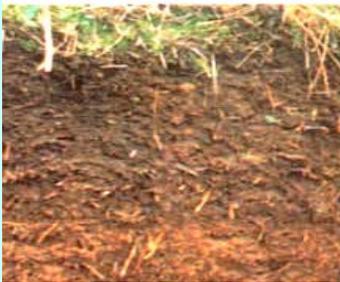
泥炭土の生成

泥炭土は植物遺体が腐らずに堆積したため、多量の水分及び植物繊維で構成されることから分解や脱水による沈下を引き起こし易い。

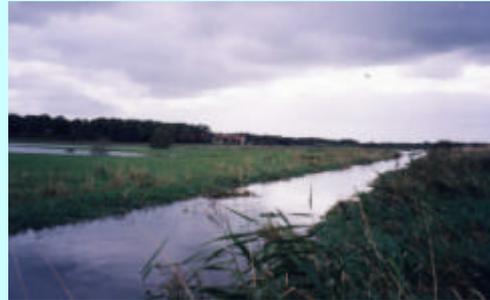
農業用排水路の断面狭小

地盤沈下により農業用排水路の断面が狭小となり、排水が迅速に行われず、降雨の際には溢れて農地が浸水している。

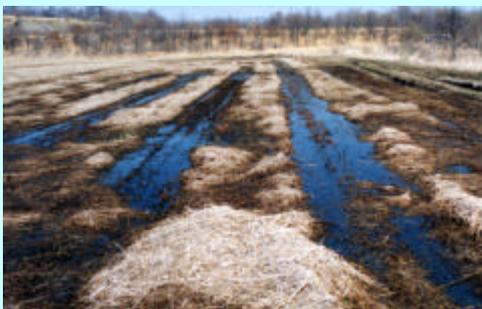
農地の地盤沈下

地盤沈下により農地に凹凸が発生し、湛水が生じている。

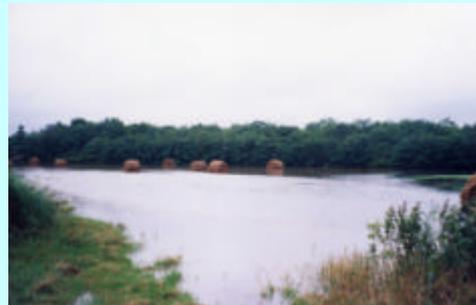
農地の湛水被害

排水が不良のため、湛水によりトラクター等の作業機械が農地に入れなく、牧草の搬出が出来ない。

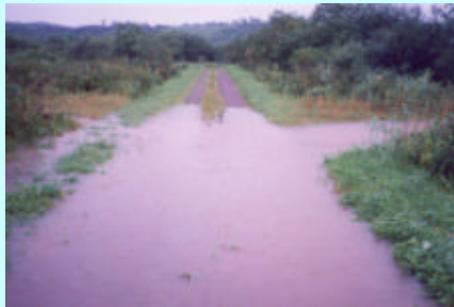
農業用道路の湛水被害

排水が不良のため、農業用道路が湛水し通行に支障を生じている。

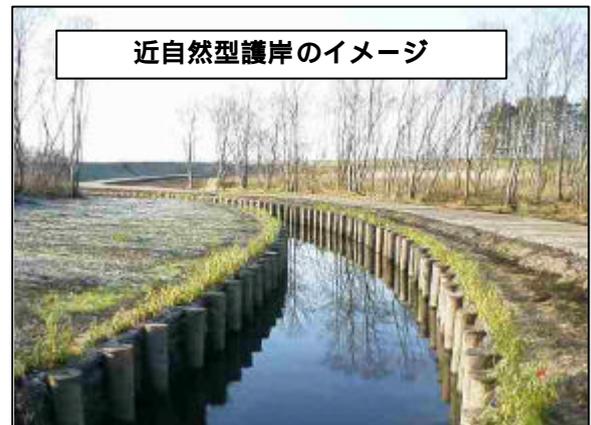
5-1-4 地域環境への配慮に関する取組み

工事施工時に農地及び排水路より土砂が発生することによる下流部及び釧路湿原への流下を抑制するため、河川と排水路合流部に沈砂池を設けることとしています。これらの沈砂池は工事完了後も下流部へ土砂が流下するのを抑制するために存置し、地元で維持管理していくこととしています。

また、排水路は土水路を基本としますが、流速が速いなど護岸が必要な区間では、近自然型護岸工法を採用することにより、魚類の生息環境を保全することとしています。
