# 1. 旧川復元工事の進捗状況について

# 1-1. 工事の年次計画

# 1-2. 直線河道埋め戻し時の配慮事項 (1/2)

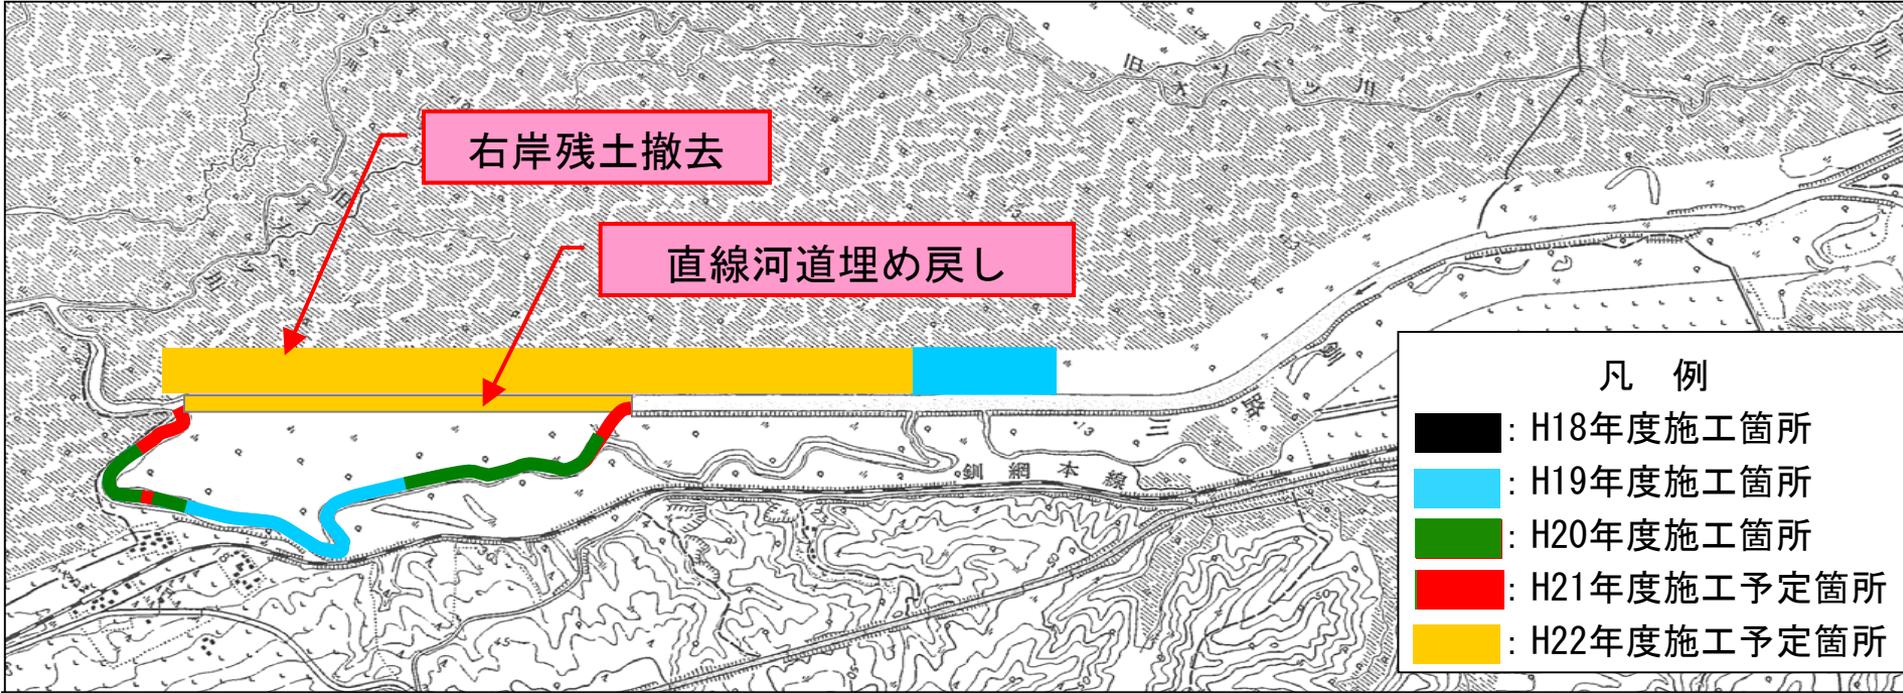
年度別施工予定箇所図

平成22年2月に旧川への通水完了。平成23年3月までに右岸残土撤去と直線河道埋戻しを実施。

年度	H18	H19	H20	H21	H22	
施工 工程	仮設工		[Blue bar from H18 to H21]				[Blue bar in H22]	旧川河道に切り替え 旧川復元工事完了
	右岸残土撤去(400m)			[Blue bar in H19]			[Green bar in H22]	
	旧川復元(旧川掘削、直線河道締切)			[Blue bar from H19 to H21]			[Purple bar in H22]	
	右岸残土撤去・直線河道埋戻し						[Yellow bar in H22]

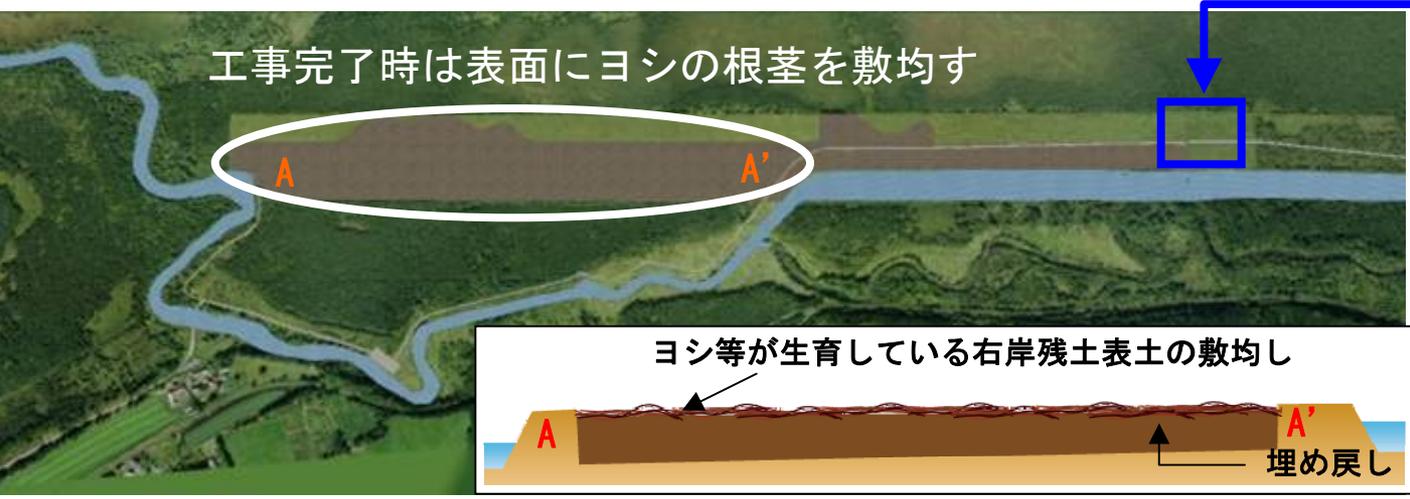
直線河道埋め戻し箇所の表面にヨシが生育している右岸残土の表土を敷均し、湿性植物の回復を早めるよう配慮。

▲平成22年度工事完了時の状況 (イメージ図)

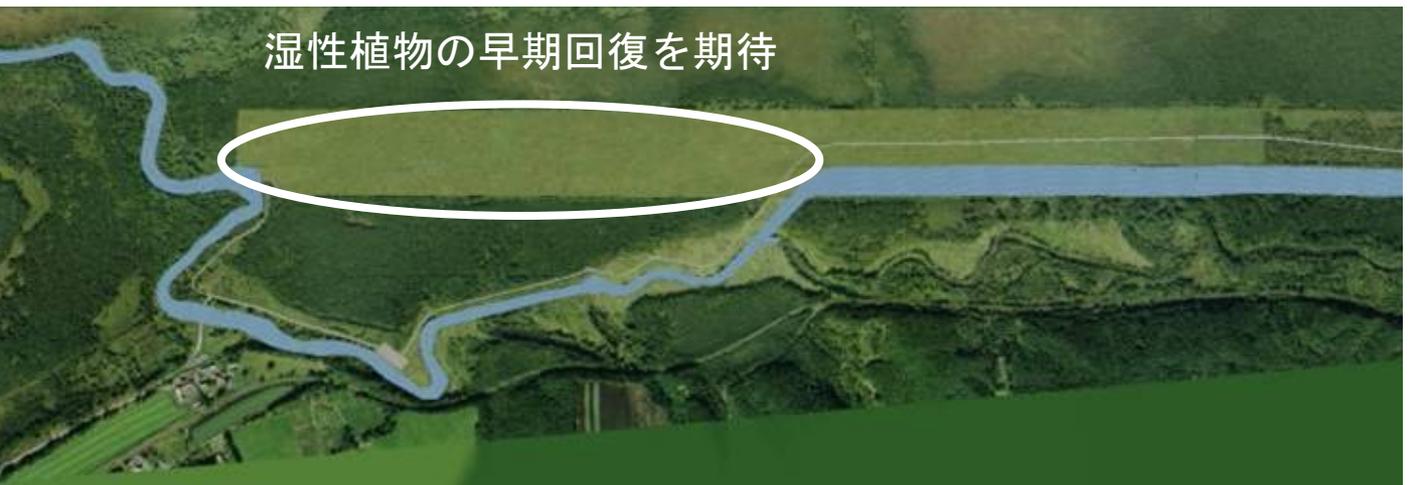
▲工事完了から数年経過した状況 (イメージ図)

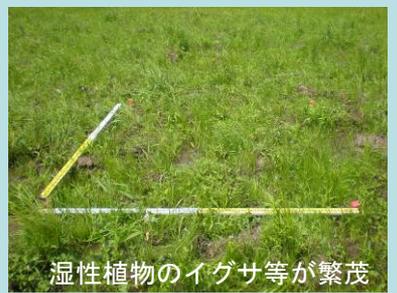
湿性植物のイグサ等が繁茂  
(H20. 7: 残土撤去1年目)

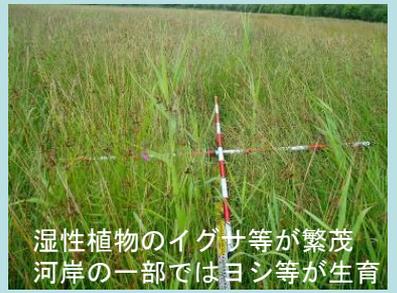
湿性植物のイグサ等が繁茂  
河岸の一部ではヨシ等が生育  
( H22. 8: 残土撤去3年目)

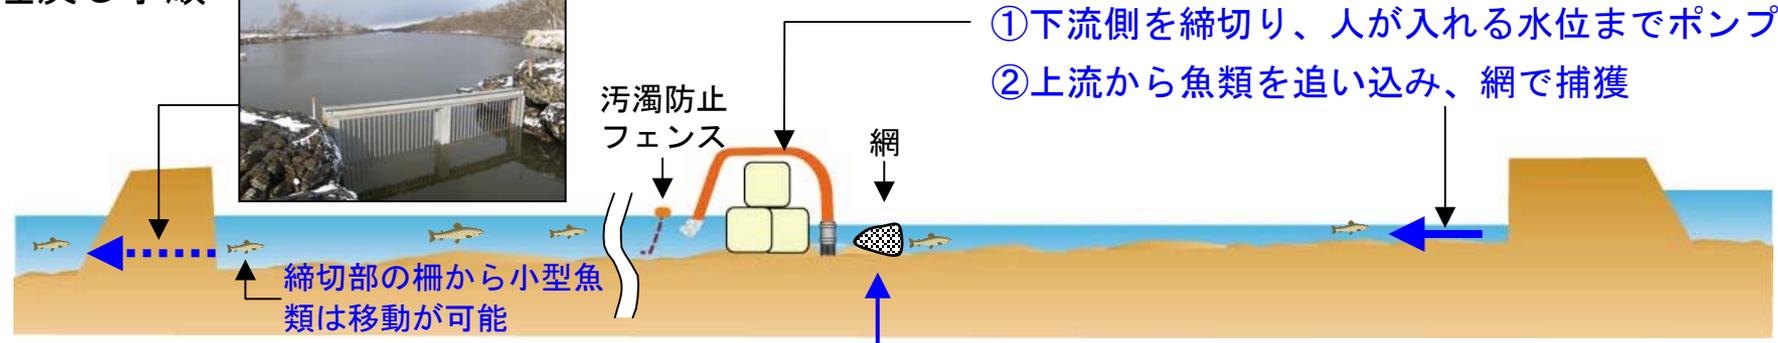
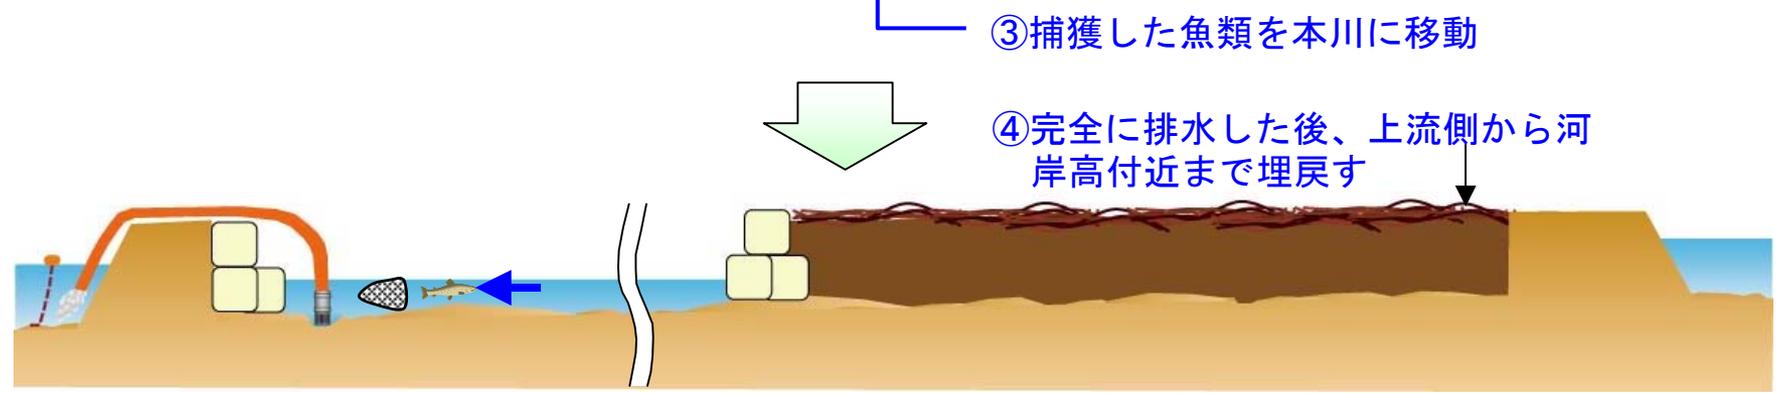
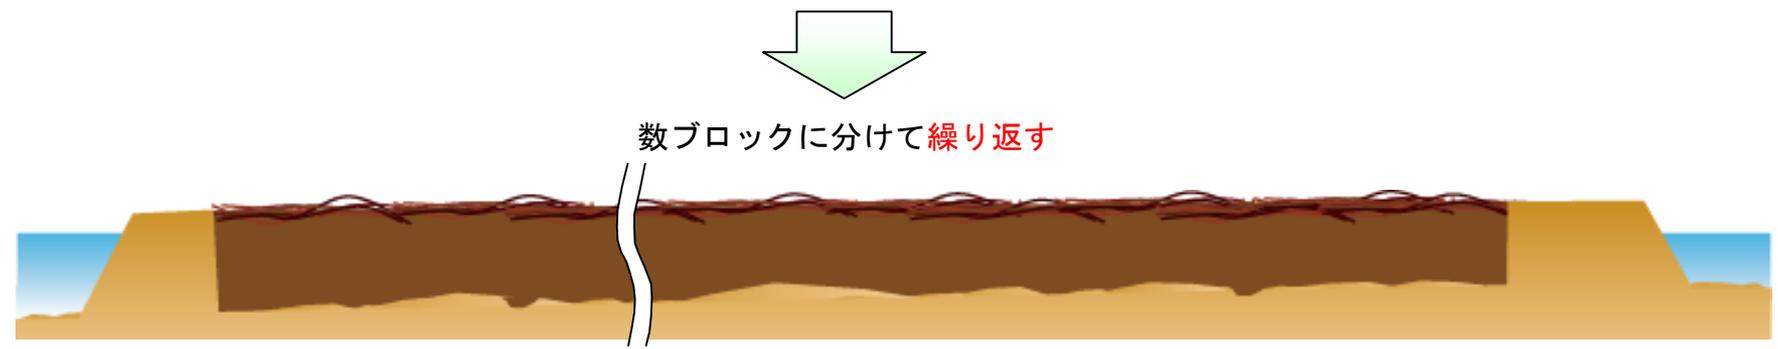
## ■埋戻し手順

直線河道埋め戻しは、直線部の魚類を移動した後、上流側より実施。
