# 第1回湿原再生小委員会 (H16. 2. 17) の議題と内容 (1/2)

# 第1回湿原再生小委員会 (H16. 2. 17) の議題と内容 (2/2)

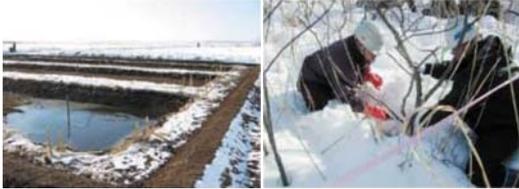
議 題	内 容
全体構想と小委員会との関わりについて	<ul style="list-style-type: none"> <li>● 当面、湿原再生小委員会で対象とする事業区域は、広里地区、幌呂川地区、安原地区とする。</li> <li>● 実施計画の作成にあたっては、全体構想のもと各小委員会の間で情報を共有し、自然再生の効果が全体として発揮されるように配慮する。</li> </ul>
広里地区湿原再生について	<ul style="list-style-type: none"> <li>● 広里地区の再生の目標は、農地跡地については農地造成以前の1960年代後半の湿原の状態とし、ハンノキ林部分については調査結果を踏まえて今後検討する。</li> <li>● 農地跡地では地盤掘り下げ試験、ハンノキ林部分ではハンノキ伐採試験を実施し、植生の回復状況、環境条件の変化状況を調査している（右写真）。</li> </ul>

<p style="text-align: center;">▲地盤掘り下げ試験 ▲ハンノキ伐採試験</p>
幌呂川地区湿原再生について	<ul style="list-style-type: none"> <li>● 幌呂川地区は、過去に改変され、現在は利用されていない土地という点に着目して、湿原再生区域に設定した。</li> <li>● 幌呂川地区の湿原再生目標は、次のとおりとする。 <ul style="list-style-type: none"> <li>・ 台地から湿原までの間の湿原移行帯からなる湿原環境の再現</li> <li>・ 高層湿原や赤沼、池塘等、周辺湿原を含む地下水、表流水など良好な水環境の回復</li> </ul> </li> </ul>

議 題	内 容										
<p>広里地区 自然再生 事業 について</p>	<ul style="list-style-type: none"> <li>●地盤掘り下げ試験では、土壌水位、水質に変化が見られたほか、ヨシ実生の生存率の低さと初期生長の悪さが確認された。また、ハンノキ伐採試験では、ミズゴケ類を除いては伐採による影響は見られなかった。</li> <li>●旧雪裡川の水位上昇が地下水に与える影響を予測するため、地下水シミュレーションを実施した。その結果、一部で浅い水面が出現すると予測された。</li> </ul>										
<p>幌呂川地区 における 湿原再生 について</p>	<ul style="list-style-type: none"> <li>●地形、地下水位、動植物に関する現地調査結果を踏まえ、現状の条件別にエリア区分を行い、各エリアの具体的目標を設定した(右図)</li> <li>●地域の農用地では、地盤沈下による排水不良や牧草生産力の低下などの影響が生じている。地域農業者の要望を受け、農地の整備構想策定に向けた農業事業調査を進めていく。</li> </ul> <div style="display: flex; align-items: center;">

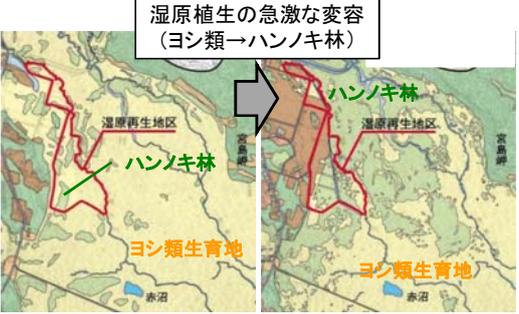
<p style="text-align: center;">▲1947年の植生図 ▲1996年の植生図</p>

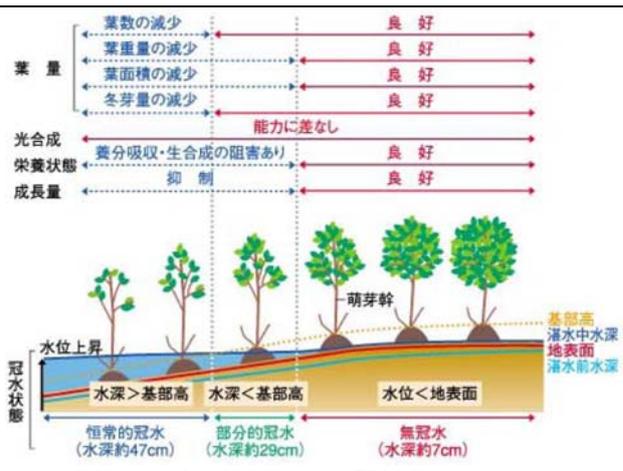
議 題	内 容
雪裡樋門湛水試験について	<ul style="list-style-type: none"> <li>● 本地区では、樋門を利用して水位上昇による湿原植生への影響を把握し、植生の制御方法を技術的に確立することを目的とした湛水試験を実施した。</li> <li>● 湛水試験は平成12年9月から平成15年5月まで行い、湛水によりハンノキの成長が抑制されることが判明した（右図）。</li> </ul>

<p style="text-align: center;">▲水深とハンノキの生育状況の関係</p>

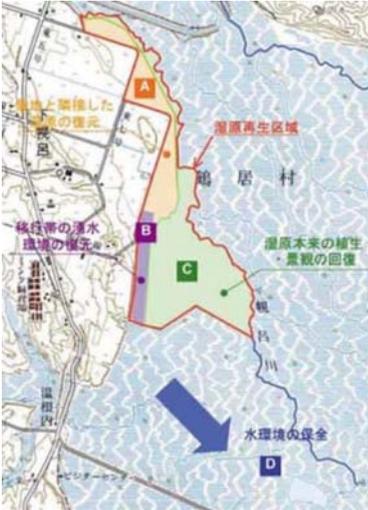
<table><tr> <th>エリア</th> <th>具体的目標(案)</th> </tr><tr> <td style="background-color: #f4a460; text-align: center;">A</td> <td>農地と隣接した湿原の復元</td> </tr><tr> <td style="background-color: #8e44ad; text-align: center;">B</td> <td>移行帯の湧水環境の復元</td> </tr><tr> <td style="background-color: #27ae60; text-align: center;">C</td> <td>湿原本来の植生・景観の回復</td> </tr><tr> <td style="background-color: #3498db; text-align: center;">D</td> <td>水環境の保全</td> </tr></table>

</div> <p style="text-align: center;">▲幌呂川地区における具体的目標(案)</p>	エリア	具体的目標(案)	A	農地と隣接した湿原の復元	B	移行帯の湧水環境の復元	C	湿原本来の植生・景観の回復	D	水環境の保全
エリア	具体的目標(案)										
A	農地と隣接した湿原の復元										
B	移行帯の湧水環境の復元										
C	湿原本来の植生・景観の回復										
D	水環境の保全

議 題	内 容
<p><b>幌呂川地区について</b></p>	<ul style="list-style-type: none"> <li>● 第2回湿原再生小委員会において、現状を踏まえてA~Dのエリア区分を行った。第3回小委員会では、現状を分析するため、より詳細なエリア分けを行い、湿原と丘陵地の移行帯の現状を把握するための現地調査を実施した (右図)。</li> </ul> <div style="display: flex; justify-content: space-around;"> <div style="text-align: center;"> <p>▲エリア区分図</p> </div> <div style="text-align: center;"> <p>▲移行帯の現状</p> </div> </div>
<p><b>関連する農業整備事業について</b></p>	<ul style="list-style-type: none"> <li>● 農業用排水路および農用地の機能低下状況を調査するとともに、地域環境の現状について現地調査を行い、環境に配慮した土地改良事業の整備構想の検討を行った。</li> </ul> <div style="display: flex; align-items: center;"> <div style="margin-right: 10px;">排水路への沈砂池の設置イメージ ▶</div> </div>
<p><b>雪裡樋門地区について</b></p>	<ul style="list-style-type: none"> <li>● 湛水により、ハンノキの枯死、形態の変化、葉量の低下などが認められた。</li> <li>● 湛水域の植生の中が小型魚類の良好な生息環境となったが、湛水期間中は水門の閉鎖によりサケ科魚類の移動阻害が生じていた。</li> <li>● 湛水中は、水面の出現により水鳥の確認種数が増加した。</li> </ul>

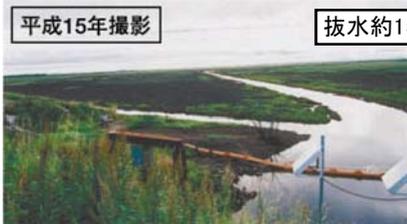
議 題	内 容
<p>雪裡樋門地区における 湛水試験について</p>	<ul style="list-style-type: none"> <li>● 湛水の結果、ハンノキの成長抑制やヨシの減少が見られた。一方、ツルスゲが生育良好となり、イヌイトモ、ヒンジモ、タヌキモなどの絶滅危惧種も確認された。また、カモやハクチョウの確認数も増加した。</li> <li>● 抜水後も、ハンノキの生長量に湛水の影響が見られた。また、湛水中に確認されなくなった移動性の魚類も抜水後に確認された。</li> </ul> <div style="display: flex; align-items: center; justify-content: center;"> <div style="text-align: center;"> <p>平成15年撮影</p>

<p>▲抜水直後の試験地の状況(H15年撮影)</p> </div> <div style="margin: 0 20px; text-align: center;"> <p>抜水約1年後</p>

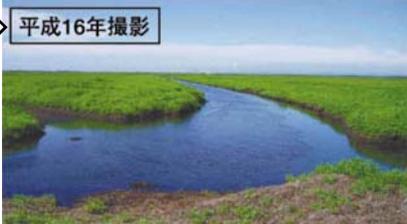
<p>▲湛水終了後の試験地の状況(H16年撮影)</p> </div> </div>
