2. 幌呂地区で生じた現象と課題

2-1. 幌呂地区で生じた現象と課題の関係

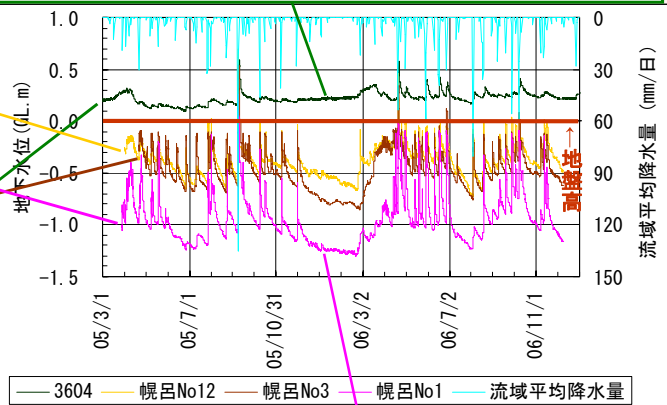
湿原の地下水位(3604)は地盤高より高く、変動幅が小さい。

排水路近くの地下水位は地盤高より低く、変動幅が大きい。

排水路整備により、地下水位が低下し、変動幅が増大したと推定される。

- ・ 湿原再生区域の流域開発前の地下水位データが無い。
- ・ そこで、排水路掘削等が行われていない東側の湿原の地下水位は開発以前から変化していないと想定し、湿原再生区域内の地下水位と比較した。

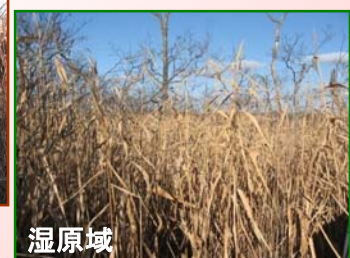
排水路近傍

▲地下水位は低く、ハンノキと非湿原植物が混生している。

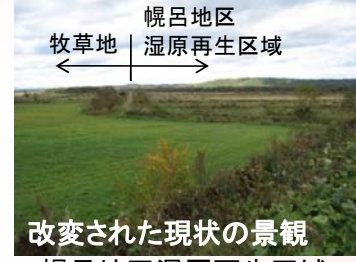
丘陵地からの湿原景観

牧草とヨシ等の湿原植物が混生しており、湿原本来の景観とは異なっている。

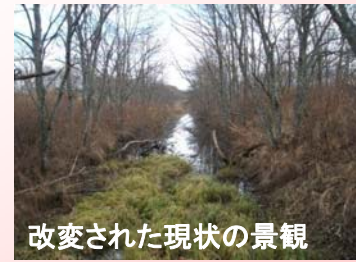
湿原内の河川および
幌呂地区の水路周辺の景観

水路周辺はホザキシモツケ等の低木とハンノキ等の高木が混生する樹林となっており、湿原本来の景観とは異なっている。
