参考資料 - 7 氾濫解析に関する資料

捕泥器第1回観測状況表（平成14年8月9日）

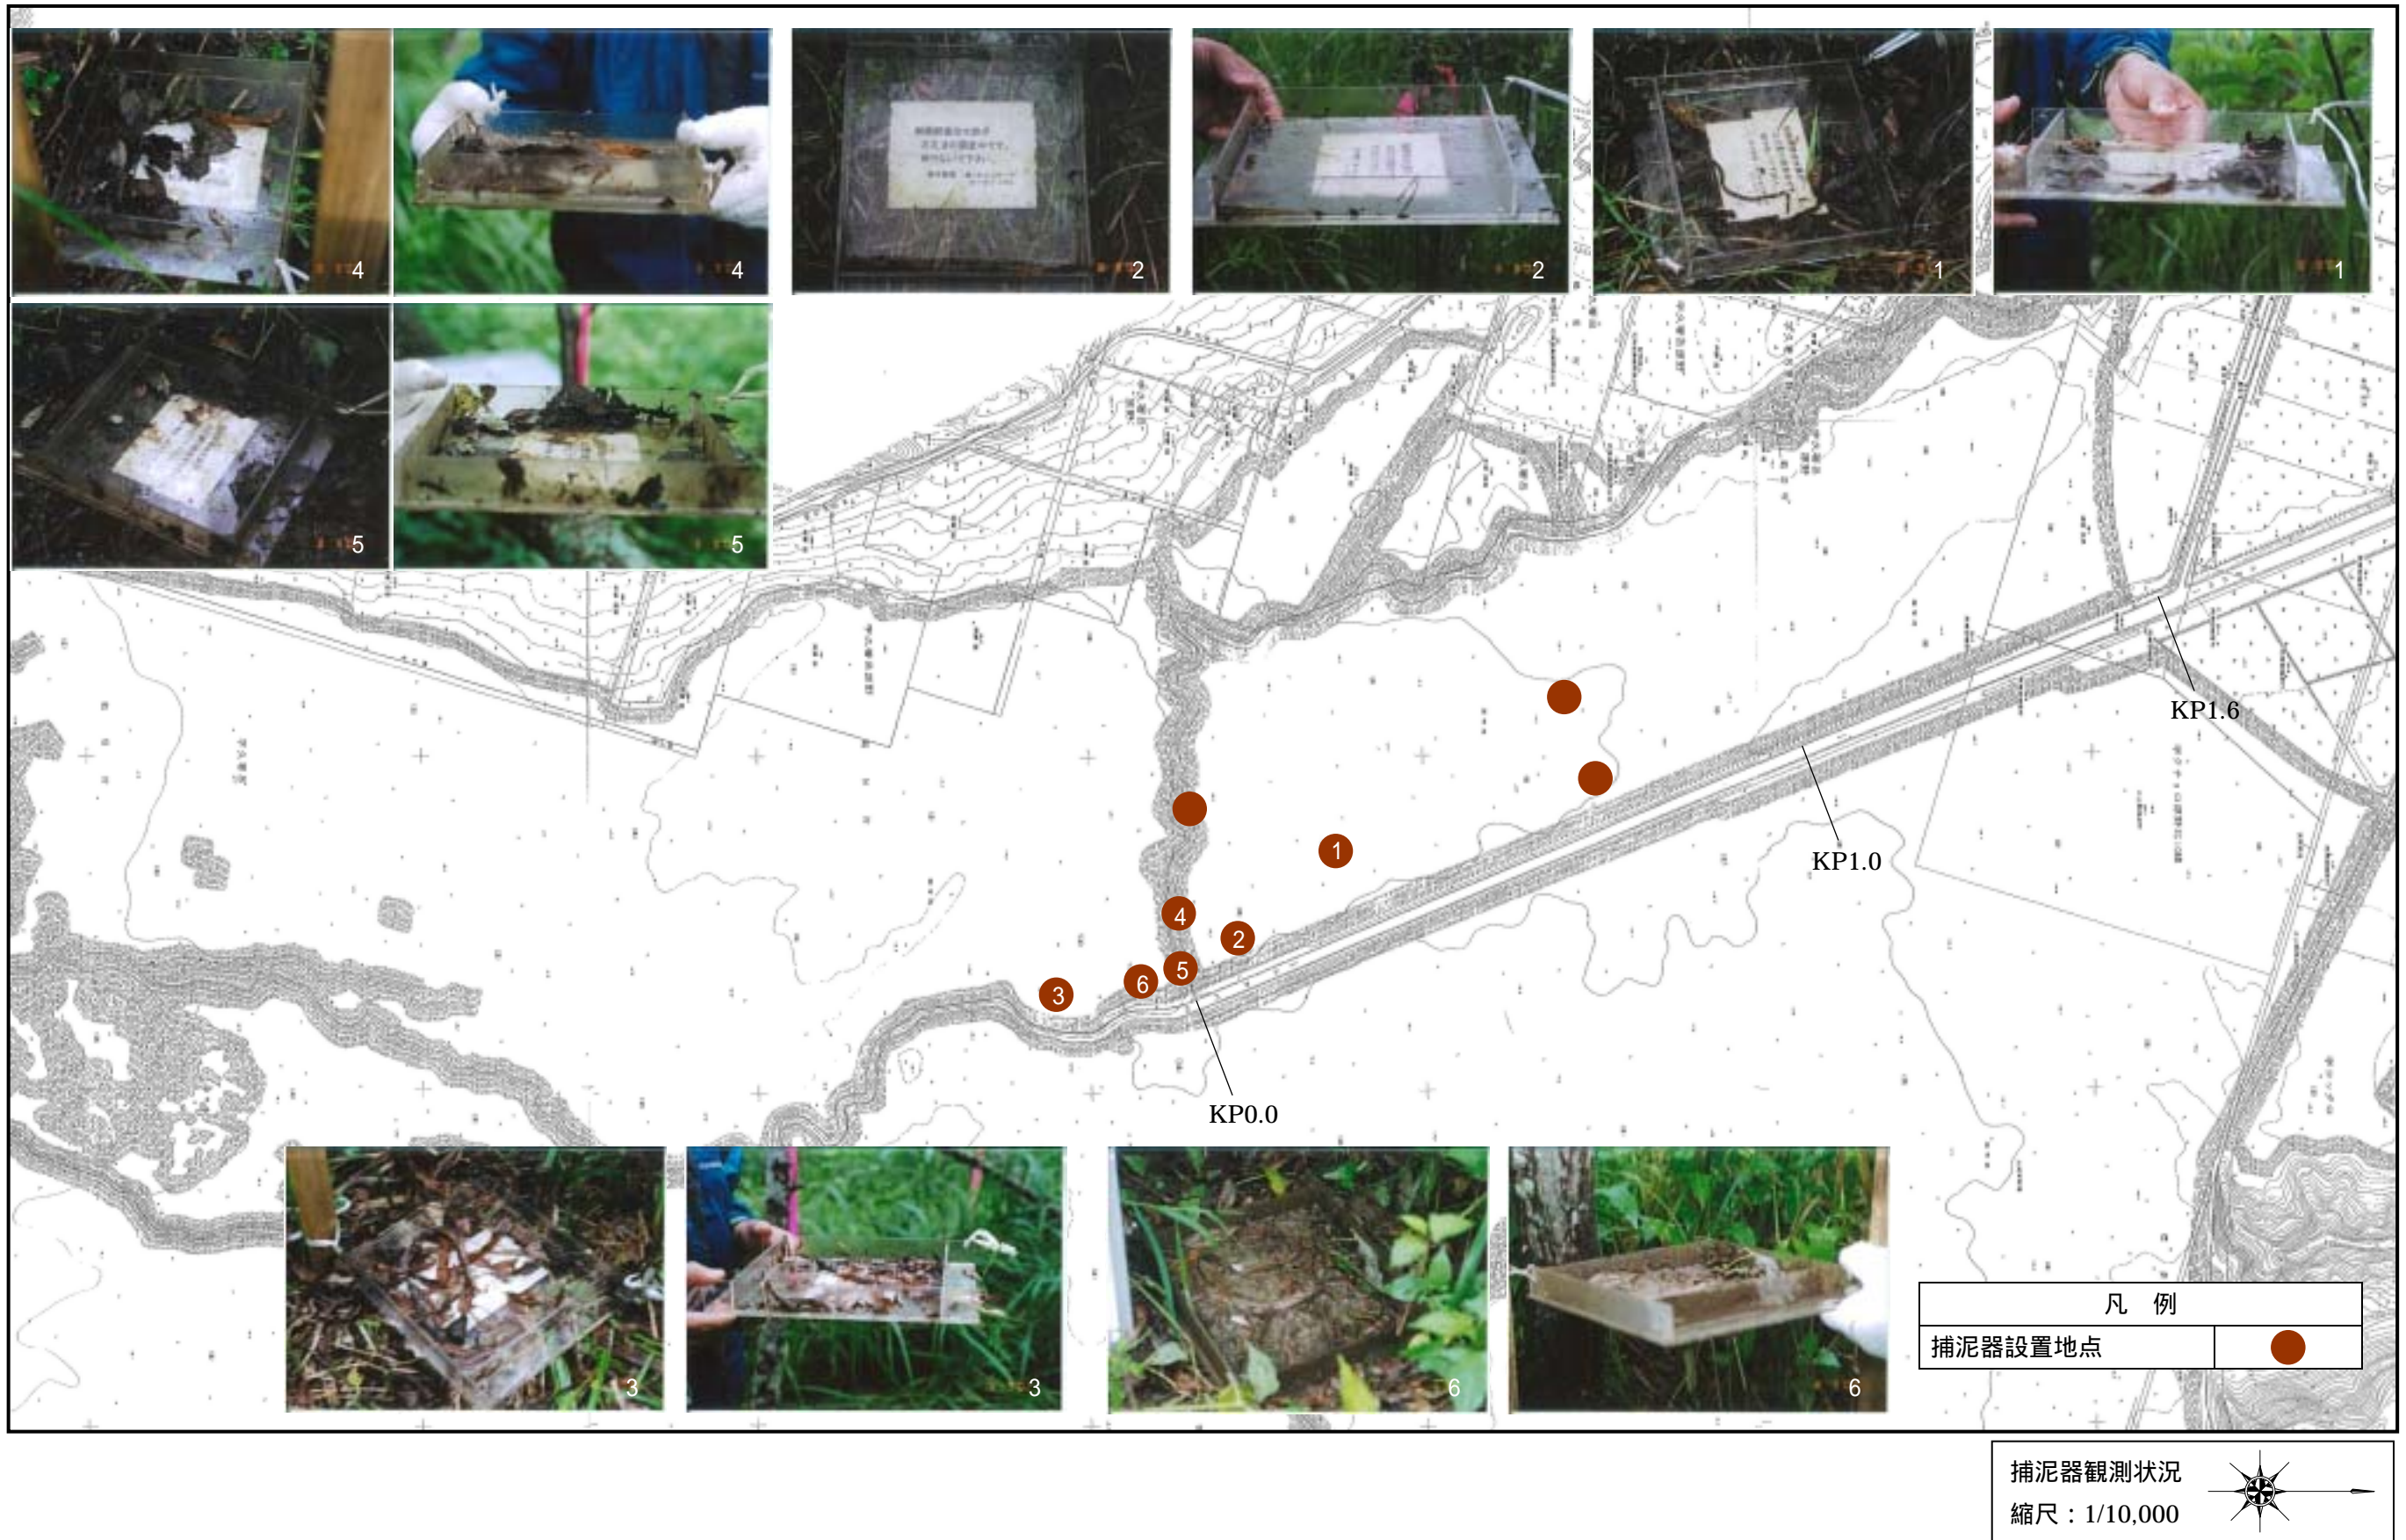
捕泥器から採取した土砂の粒度組成および堆積土砂量

地点名	捕泥状況	平常時の冠水状況	単位面積当りの堆積土砂量 (乾燥重量 kg/m ²)
沈砂 - 1	枯葉に付着した泥が若干見られる程度	水深 30cm 程度。	ごく微量
沈砂 - 2	枯葉に付着した泥が若干見られる程度	水深 30cm 程度。	ごく微量
沈砂 - 3	枯葉の沈殿が顕著であるが沈泥は無い	冠水は無し。	ごく微量
沈砂 - 4	枯葉の沈殿が顕著であるが沈泥は少ない	水深 5cm 程度。	ごく微量
沈砂 - 5	枯葉の沈殿が顕著であるが沈泥は少ない	水深 5cm 程度。	約 0.1
沈砂 - 6	枯葉の沈殿と共に泥の堆積が顕著	旧河道の終点にあたり捕泥量は多い。ただし、堆積厚は不均等。冠水は無し。	約 2.6

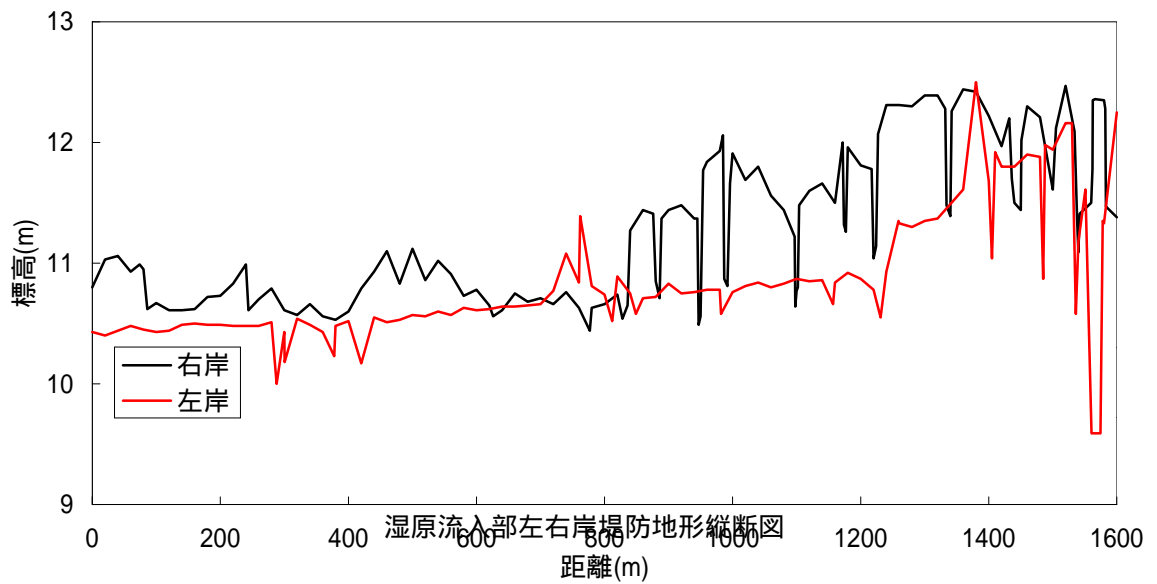
湿原流入部左右岸堤防地形縦断面図

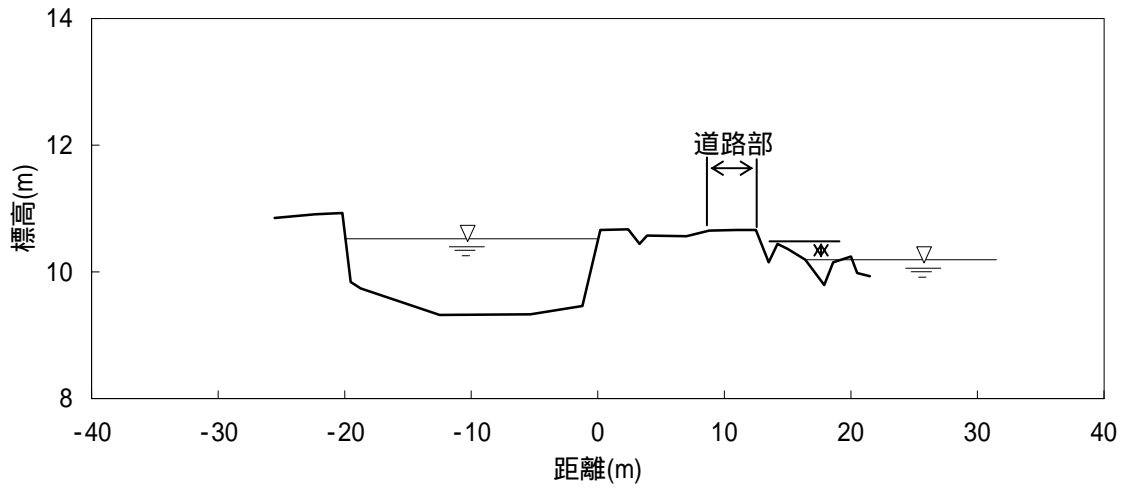
現河道横断図(KP0.8)

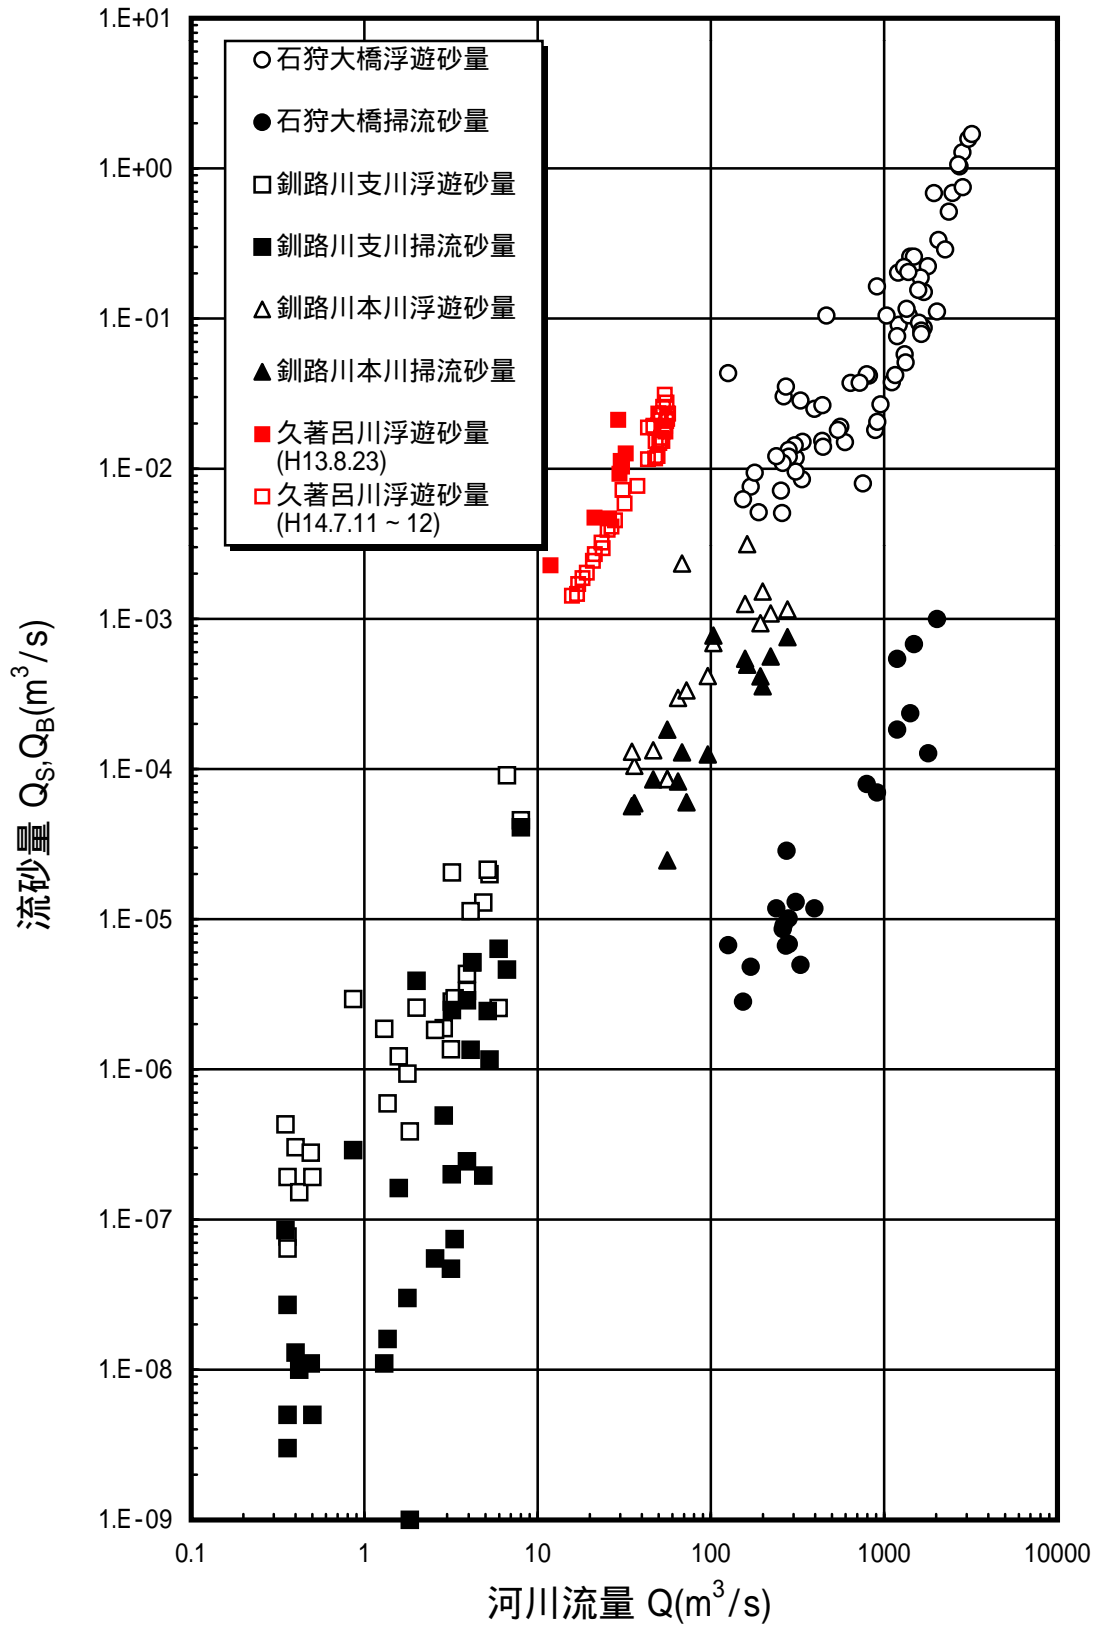
流砂量観測結果

河川流量と流砂量 (石狩大橋、釧路川)
