1. 茅沼地区の工事完了について

1-1.旧川復元工事について

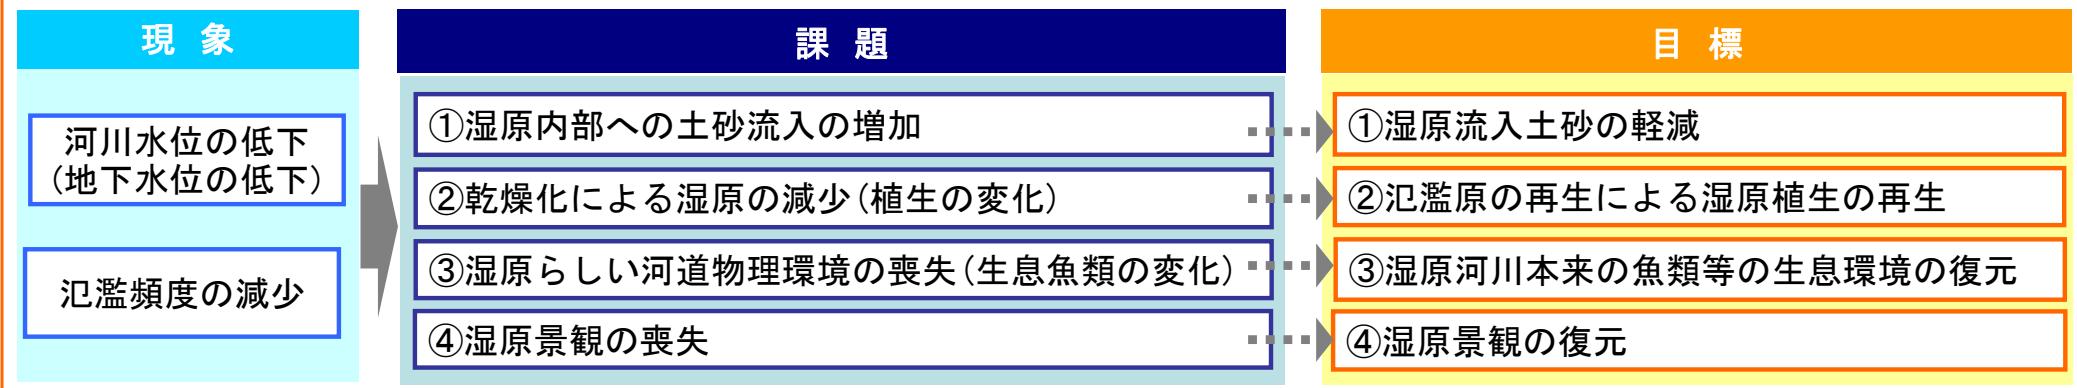
地域の開発と発展要請と相まって、茅沼地区においても河道が直線化され、旧川周辺は乾燥化の進捗に伴い、牧草地として土地利用されてきた。その結果、下図の現象や課題を生じた。

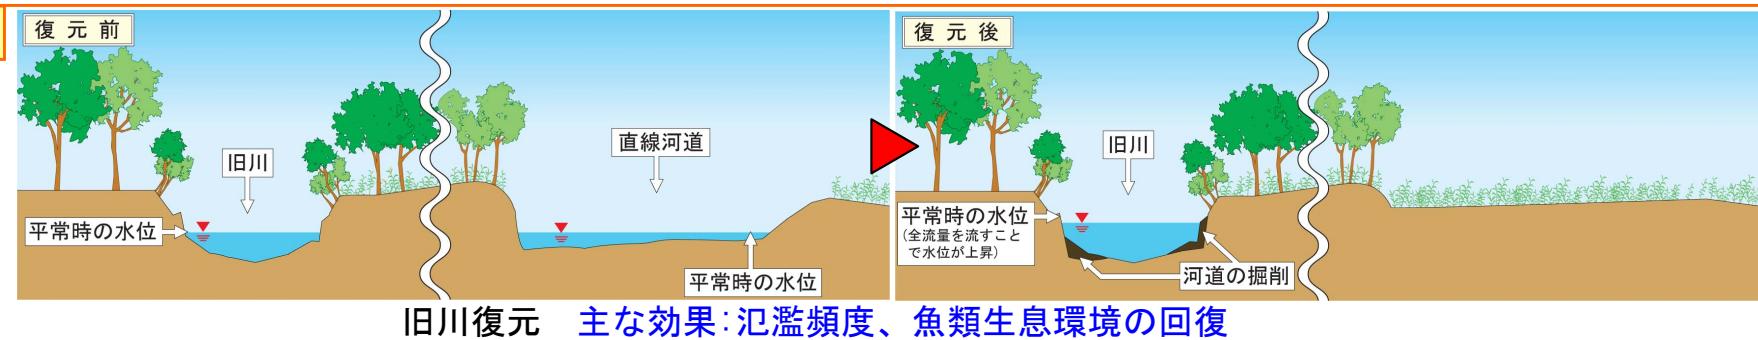
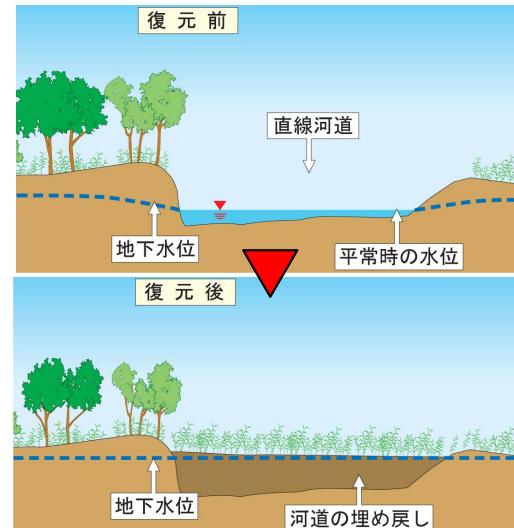
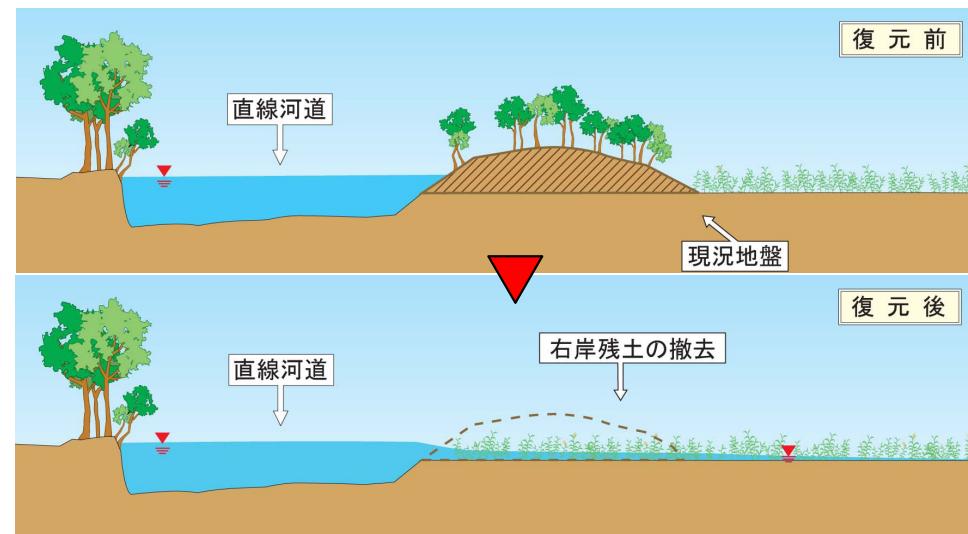
工事の内容

平成23年3月
工事完了

項目	年度	施工工程				
		H18	H19	H20	H21	H22
仮設工						旧川河道に切り替え(H22.2)
右岸残土撤去 (400m)						旧川復元工事完了(H23.3)
旧川復元 (旧川掘削、直線河道締切)						
右岸残土撤去・ 直線河道埋戻し
