「釧路湿原自然再生協議会」

## 第 16 回 旧 川 復 元 小 委 員 会

釧路湿原自然再生協議会  
第16回 旧川復元小委員会

# 第16回 旧川復元小委員会

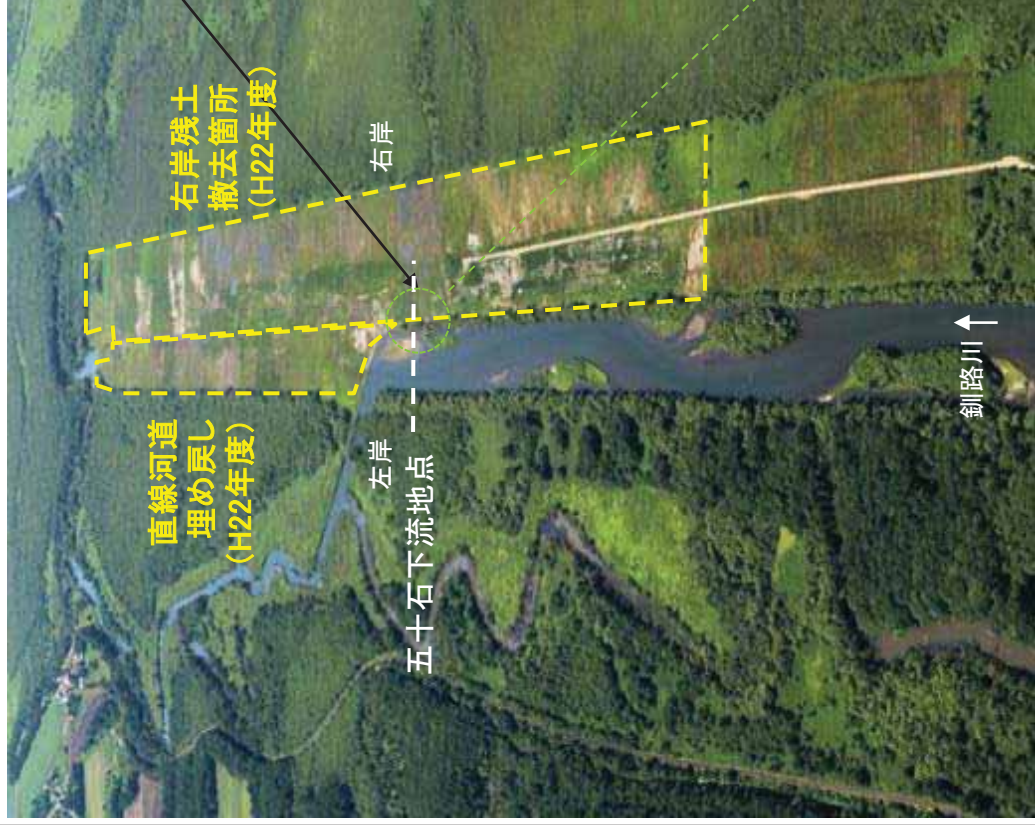
### 五十石下流地点付近 右岸残土撤去前後の冠水頻度の変化

現時点で確認された効果：右岸残土撤去前と比較し、右岸の冠水頻度が増加しました。それに伴い左岸側の冠水頻度は減少しました。

| | 調査年度 | 右岸 | 左岸 |
|---|---|---|---|
| 右岸残土撤去前 | H21年 | 0回/年 | 3回/年 |
| | H23年 | 18回/年 | 1回/年 |
| 右岸残土撤去後 | H24年 | 6回/年 | 1回/年 |
| | H25年 | 6回/年 | 1回/年 |

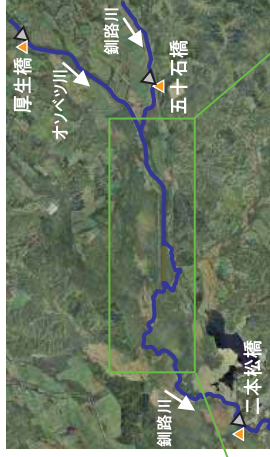
茅沼地区上下流での浮遊砂観測等位置図

| 指標 | 調査項目 | 調査方法 | 調査時期 |
|---|---|---|---|
| 浮遊砂量 | 流量・浮遊砂濃度 | 流量観測、浮遊砂量観測<br>(五十石橋、五十石、茅沼、二本松橋、オソベツ川厚生橋) | 9/16～9/18 |
| | 濁度 | 濁度観測<br>(五十石橋、五十石、茅沼、二本松橋、オソベツ川厚生橋) | |
| | 氾濫原の浮遊砂堆積量 | 土砂トラップの設置 | 7/22～10/13<br>(出水後に回収) |

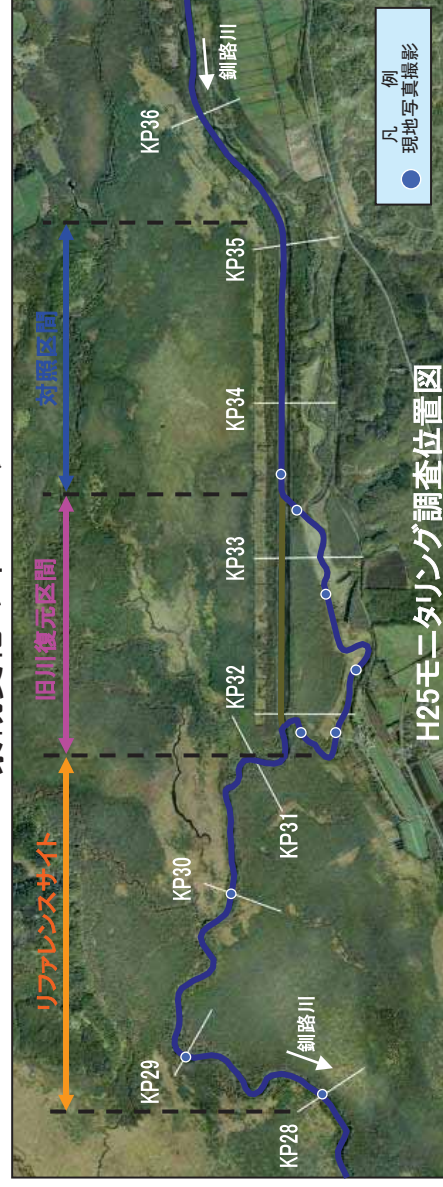
## 景観変化のイメージ

期待される効果  
一様な水面が大部分を占める景観から、河畔林と後背湿地からなる湿原景観に復元すること。

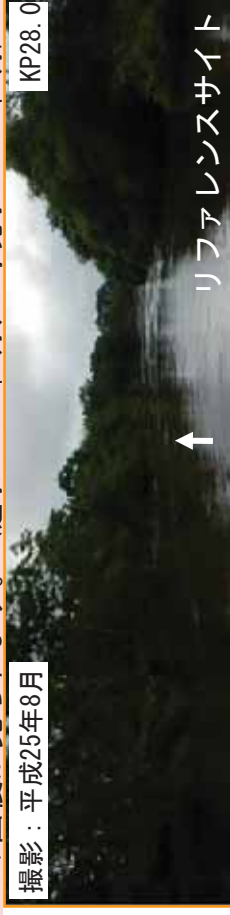
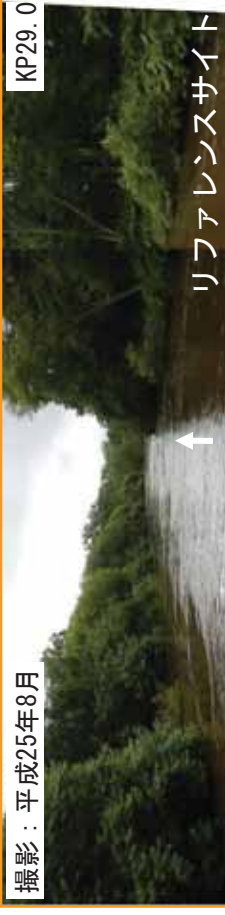
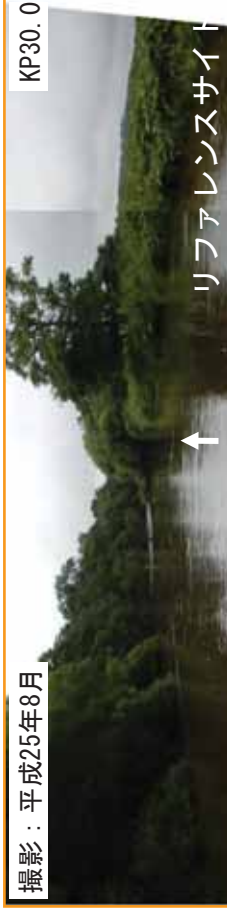
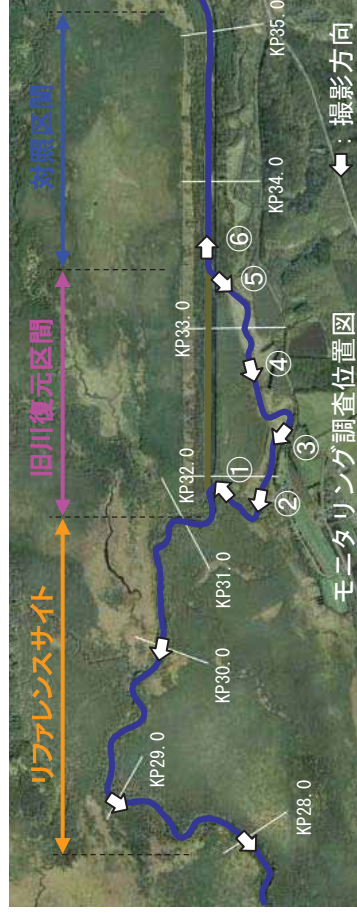
## ■景観の観察結果

旧川復元区間の景観は、リファレンスサイトからの連続性の回復が見られます。(通水：H22年3月、工事完了：H23年2月)

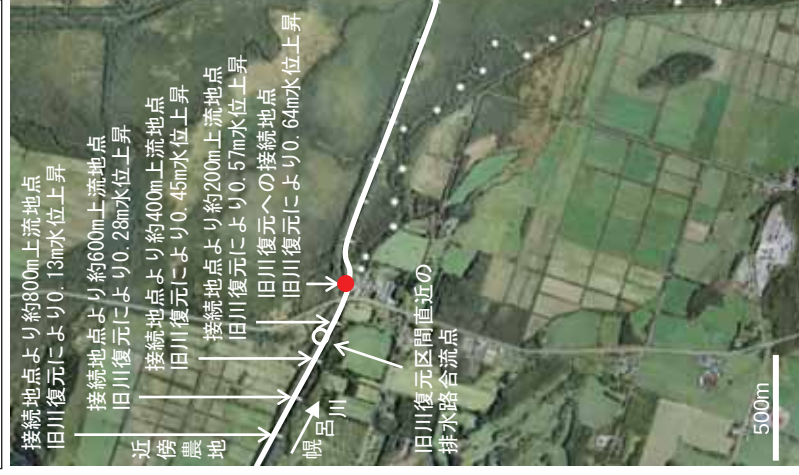
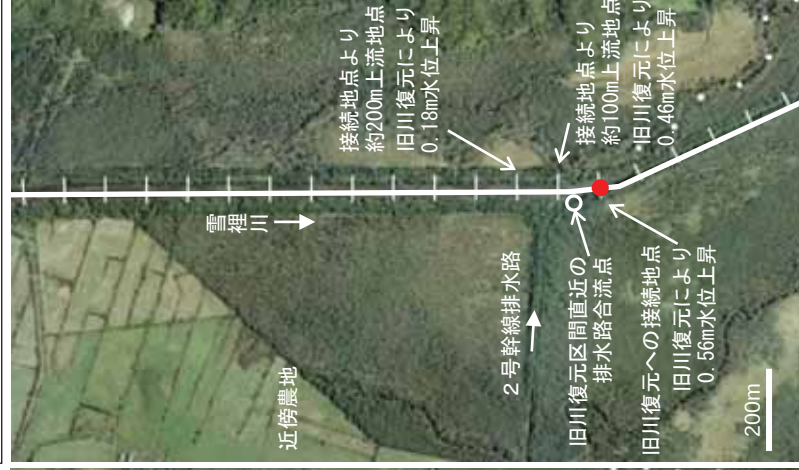
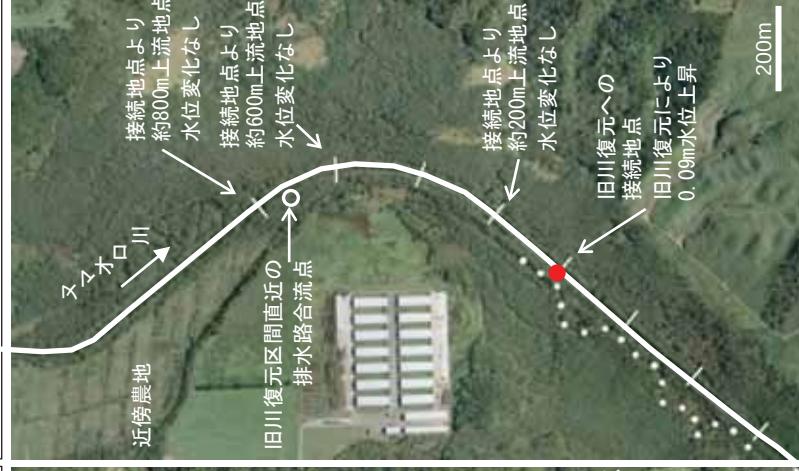
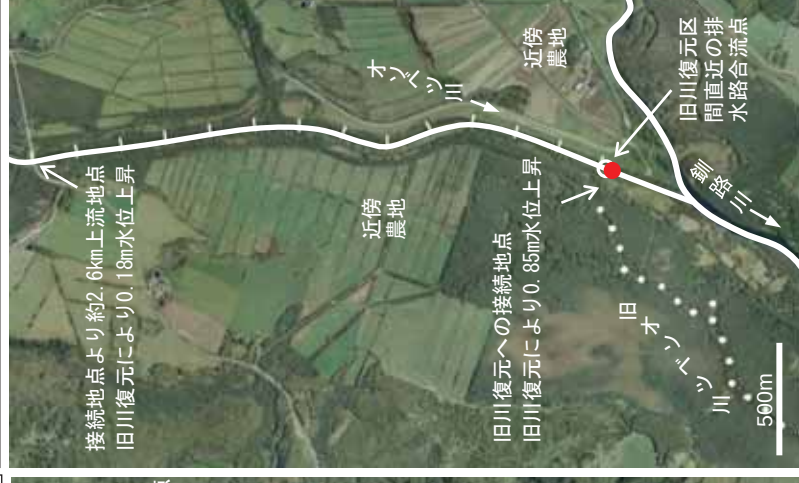
・幌呂川、雪裡川、オソベツ川では、旧川復元後に水位上昇による周辺農地への影響が生じる恐れがあります。

- 旧川河道への接続地点において0.64mの水位上昇が生じると予測され、直近の排水路の水位は約0.5m上昇すると予測されたことから、排水不良等農地に影響を及ぼす可能性がある。

- 旧川河道への接続地点において0.56mの水位上昇が生じると予測され、直近の排水路の水位は約0.5m上昇すると予測されたことから、排水不良等農地に影響を及ぼす可能性がある。

- 旧川河道への接続地点において0.09mの水位上昇が生じると予測されたが、直近の排水路の水位に変化はなく、農地への影響はないと予測される。

- 旧川河道への接続地点において0.85mの水位上昇が生じると予測され、直近の排水路の水位は約0.85m上昇すると予測されたことから、排水不良等農地に影響を及ぼす可能性がある。

概略の検討であり、詳細な調査により変化することがある。

| 分類 | 検討項目 | 幌呂川 | 判定 | 雪裡川 | 判定 | ヌマオロ川 | 判定 | オソベツ川 | 判定 |
|---|---|---|---|---|---|---|---|---|---|
| 社会的影響 | 周辺の土地への影響はどの程度か | ・平水流量において、旧川を復元することにより排水路合流点での水位が上昇し、農地に影響を及ぼす可能性がある。 | △ | ・平水流量において、旧川を復元することにより排水路合流点での水位が上昇し、農地に影響を及ぼす可能性がある。 | △ | ・平水流量において、旧川復元箇所直近の排水路に影響はないと予測される。 | ○ | ・平水流量において、旧川を復元することにより排水路合流点での水位が上昇し、農地に影響を及ぼす可能性がある。<br>・旧川沿いの民有地が氾濫原になる可能性がある。 | △ |
