## 2-3 茅沼地区の現況把握

### 2-3-1 自然環境調査の検討経緯

## 2-3-2 河道状況の現況把握

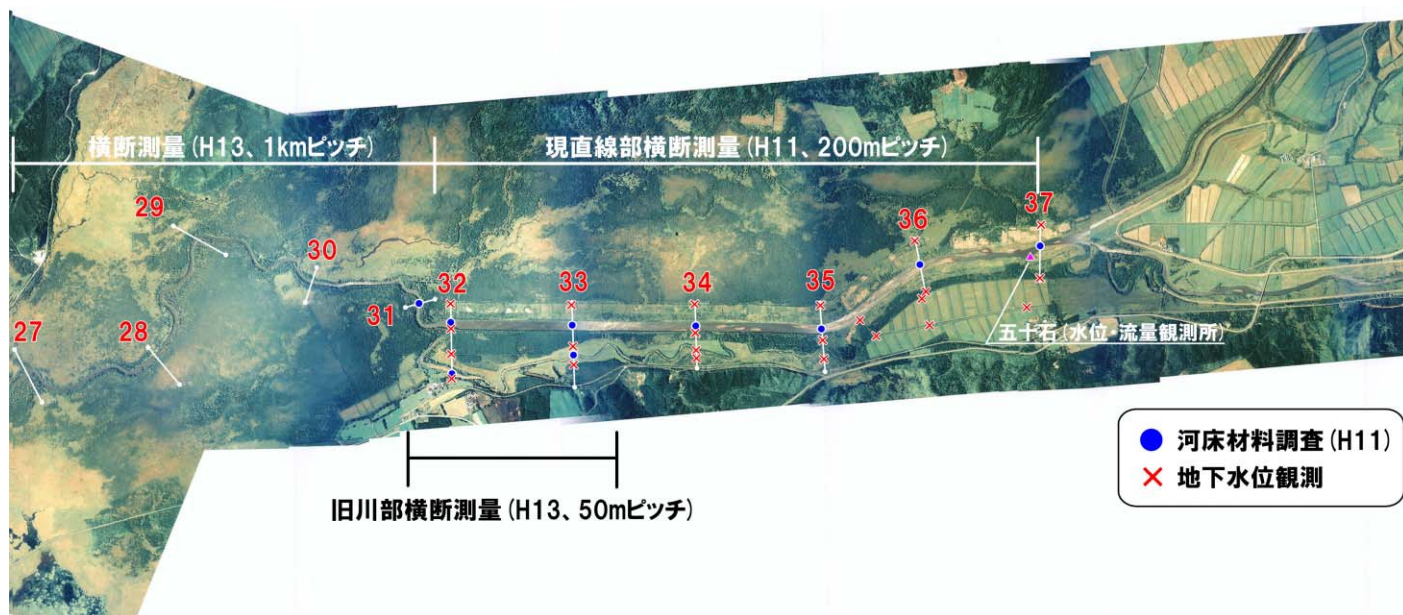
図 2-6 河道状況等把握箇所

- ・ 現直線部：平成 11 年度測量(200m ピッチ)  
平成 3 年と平成 11 年横断を比較すると新水路の河床は 0.3 ~ 0.5m 程度の土砂堆積が見られる。
- ・ 旧川部：平成 13、14 年度測量(50m ピッチ)  
全区間を通して腐植土等による堆積が認められる。特に、現直線河道合流点付近の堆積が著しい。

- ・ 平成 11 年度調査 (1km ピッチ)  
現直線河道は、砂分を主体とする粗砂 ~ 砂礫で構成されている。旧河道は、上層 (堆積物) は細粒分を主体とする粘土 ~ 細砂で構成、下層 (河床) は砂、礫分を主体とする細礫 ~ 中礫で構成されている。

- ・ 平成 11 年度より 1km ピッチで現直線河道右岸、旧河道左右岸部で地下水位観測を継続調査している。
