第3回 旧川復元小委員会  
茅沼地区現地視察説明資料

平成16年10月20日

釧路湿原自然再生協議会事務局

# 1. 茅沼地区旧川復元計画

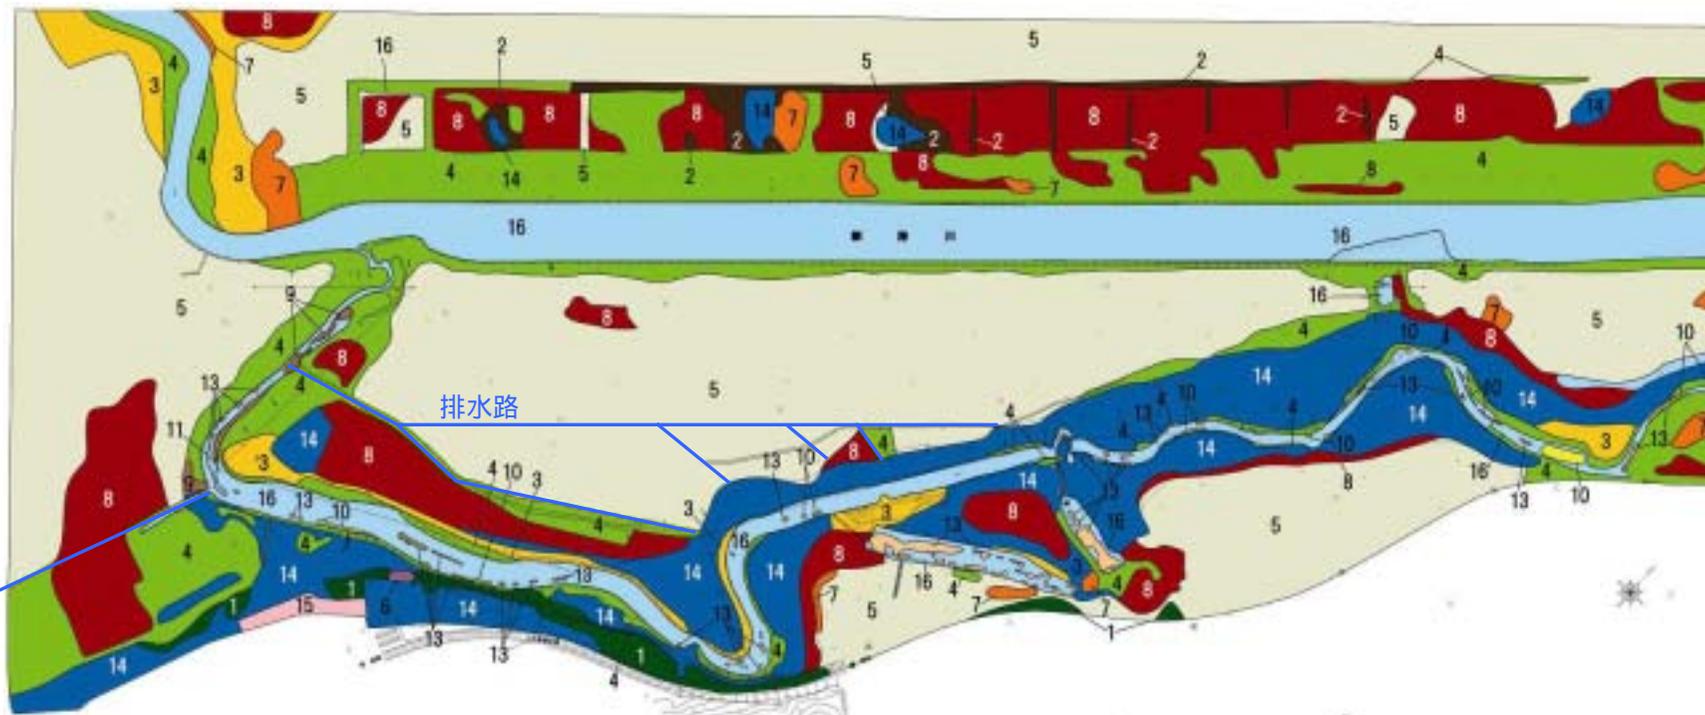
図. 1 茅沼地区自然環境情報図

植物凡例	
①	ミスナラ 群落
②	シラカンバ 群落
③	ハルニレ・ヤナギ 群落
④	ヤナギ 群落
⑤	ハンノキ 群落
⑥	カラマツ人工林
⑦	ホザキシモツゲ 群落
⑧	ヨシ 群落
⑨	クサヨシ 群落
⑩	スゲ 群落
⑪	冠原雑草 群落
⑫	ササ 群落
⑬	水生植物 群落
⑭	牧地 雑草
⑮	裸地・道路・宅地
⑯	開葎水路

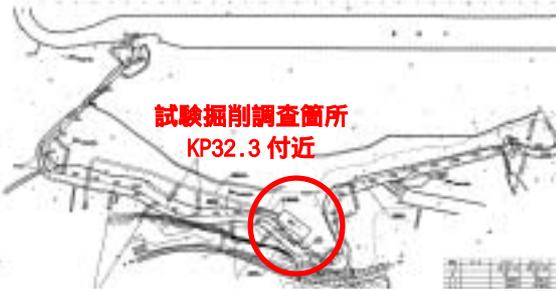
試験掘削調査の実施箇所・方法	
<ul style="list-style-type: none"> <li>・KP32.3 付近にて夏期・冬期それぞれに試験掘削を実施</li> <li>・旧川を半川締切し、20m ごとに3ブロックの試験区(A,B,C)に分けてそれぞれ掘削・</li> </ul>

<p>試験掘削調査箇所 KP32.3 付近</p>

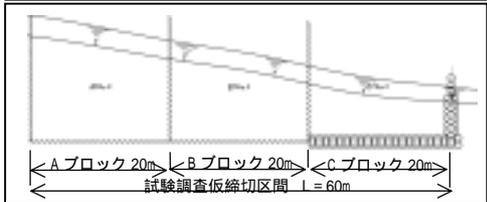
<p>Aブロック 20m Bブロック 20m Cブロック 20m 試験調査仮締切区間 L=60m</p>

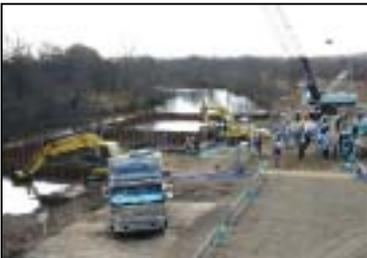
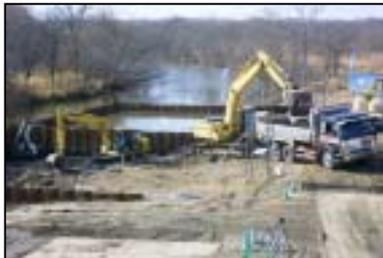
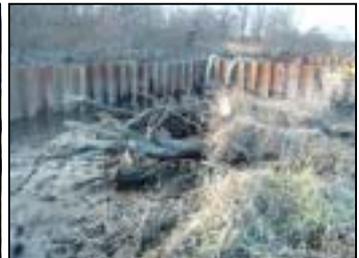
夏期試験掘削調査の実施内容・結果		
(1) 実施内容		
試験区	実施内容	
Aブロック	浚渫を想定した掘削を実施(鋼矢板締切、排水なしの水中掘削)	
Bブロック	ドライ掘削を実施(鋼矢板締切、排水・水替を行いながら掘削)	
Cブロック	ドライ掘削を実施(大型土のう締切、排水・水替を行いながら掘削)	
(2) 試験調査結果		
項目	試験調査結果	
騒音・振動	・鋼矢板打設時の騒音・振動は問題ない	
水質(SS)	・締切工施工時は問題ない ・作業時排水は何らかの濁水処理が必要	
土質・底質	・底泥は含水比が高く再利用困難。改良材を加えると再利用可能 ・底泥の成分は環境基準を満足しており問題ない	
締切内動植物群の移植	・には、魚類、甲殻類等多数存在し工事前に締切外に移動 ・水生植物は、それぞれ工事前に設定した試験移植地に移植	
締切工の施工	・河床は沈木が大量に存在し締切工の障害となる ・鋼矢板は止水性は高いがセクションからの漏水が見られ、水替えが必要 ・大型土のうは安定せず、河床からの差し水も多く締切工には不適	
掘削工・運搬工	・浚渫する場合はまず河床沈木の除去が必要 ・河岸水中掘削土及び河床底泥は含水比が高く、運搬にあたり処理が必要	
(3) 試験調査写真

試験掘削調査全景	締切内の掘削状況	河道内の障害物

- ・河道内には多くの動植物が生息しているため事前の移動移植による保護が必要
- ・河床には沈木等の障害物が多いため、この除去作業が必要
- ・旧川河道のドライ掘削には、止水性も良く騒音振動も問題ない鋼矢板締切が有効
- ・大型土のうは止水性・安定性が悪く締切工としては不適
- ・締切内で発生する作業時排水は、自然沈澱だけでは処理しきれないため河道内に設けた沈澱地と河岸における凝集沈澱処理との併用が望ましい
- ・底泥処理は、改良材の投入が有効であるが処理費が高騰する
- ・冬期の底泥処理は置土凍結処理が有効である。さらに凍結によるトラフィカビリティー向上も望めるため、夏期は河岸掘削、冬期に底泥掘削とすることも考えられる
- ・冬期の施工性は、夏期に比べ大きく劣ることは無かったが例年に比べ気温が暖かかったため、厳寒期の場合には濁水処理設備の凍結防止等十分な注意が必要

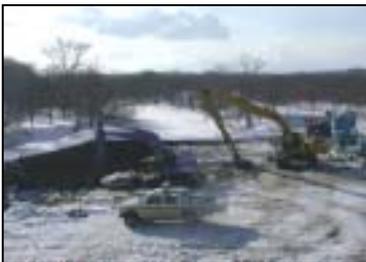
試験掘削調査全景

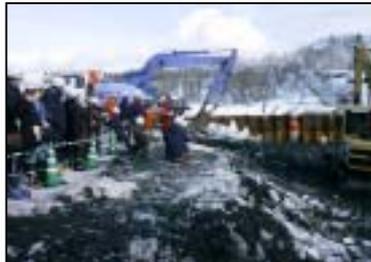
底泥の掘削状況

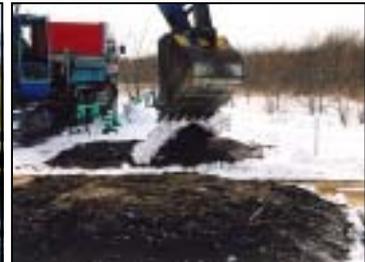
項目	試験調査結果
基礎調査	<ul style="list-style-type: none"> <li>・気温は例年に比べ暖かかったが積雪は多かった。旧川の氷厚は最大 28cm</li> <li>・河岸の凍結深は約 30cm(7 日経過後)、積雪部、河床部はほぼ凍結なし</li> </ul>
作業時調査	<ul style="list-style-type: none"> <li>・排水はポンプ 1~2 台で処理可能、大型土のうは鋼矢板の約 2 倍の漏水量</li> <li>・トラフィカビリティーは夏期に比べ大幅に向上</li> </ul>
準備工	<ul style="list-style-type: none"> <li>・除雪・解氷作業ともに大きな労力を必要としない</li> </ul>
締切工	<ul style="list-style-type: none"> <li>・夏期と同様に矢板からの漏水が見られ、締切内の排水が必要</li> </ul>
濁水処理	<ul style="list-style-type: none"> <li>・常時ポンプ排水を続けていれば施設の凍結はなく夏期と同様の処理が可能</li> </ul>
掘削運搬工	<ul style="list-style-type: none"> <li>・底泥上に重機が乗るのは不安定。表土が破碎されれば掘削は問題ない</li> <li>・置土放置後の凍結土は直接ダンプ運搬可能</li> </ul>

凍結土破碎状況(置土後)

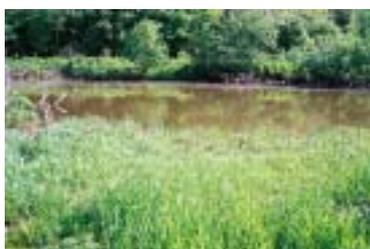
試験区(掘削部位)は対照区(未掘削)に比べ  
 植被率が低く、クサヨシが優占する。

写真. 1 試験区(掘削部位)

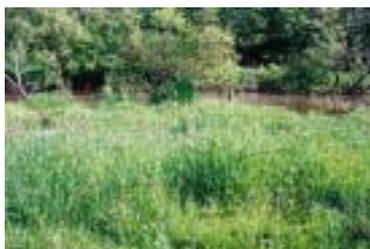
写真. 2 対照区(未掘削)

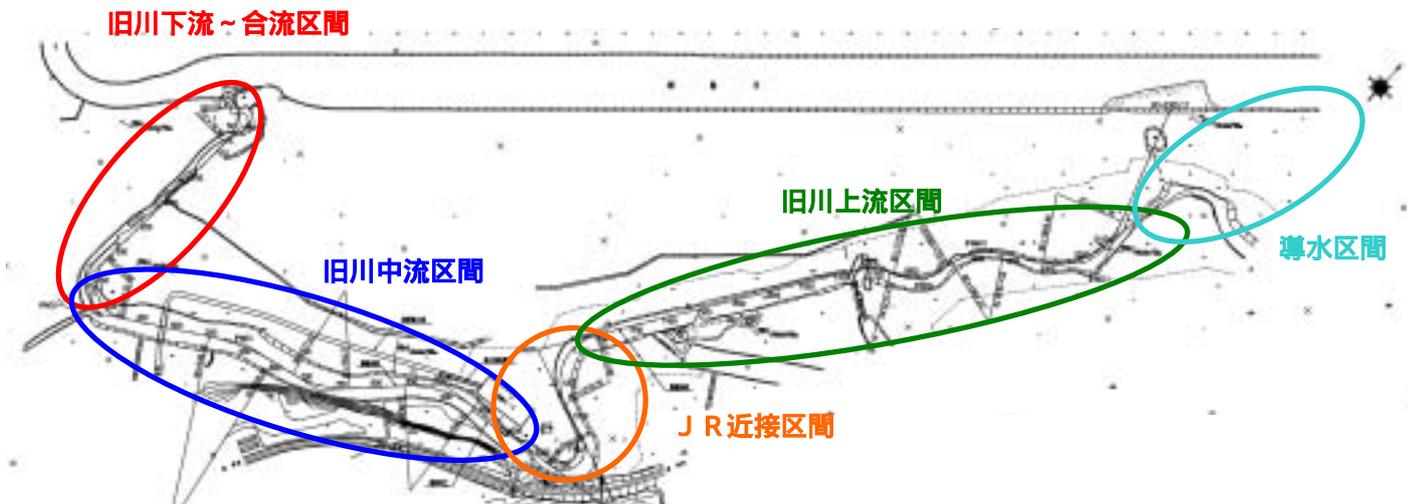
図. 2 施工区分

旧川河道は区間ごとに施工条件が異なるため、掘削線形(横断)に応じてブロックに区分し、各区間ごとに施工計画を検討することが現実的である。

施工区間	旧川下流～合流区間	旧川中流区間	JR 近接区間	旧川上流区間	導水区間	
施工条件	掘削形状	河道幅が広く掘削土量は少ない。主に右岸側及び底泥の掘削。	主に左岸側の掘削。	河道幅は狭く掘削土量は多い。左右岸両方の掘削。	ほぼ陸上掘削となり左右岸両方の掘削。	
	樹木状況	左右岸とも河畔林が生い茂り樹齢 20 年以上の樹木も多数存在。	左右岸とも樹木が繁茂しているが樹齢 20 年以上の樹木は多くない。	曲線区間の上流右岸に樹齢 20 年以上の樹木が並び、旧河道ラインと想定される。	左右岸とも樹木が繁茂しているが樹齢 20 年以上の樹木は多くない。	もともと河道でなかった区間であり樹齢 20 年以上の樹木が繁茂していると推定。
	その他	農業排水が流入しており、流れのある区間。	現状で工事用道路が設置されている。	JR に近接する水衝部は将来的な維持管理の困難さをふまえると、強固な河岸保護が必要。		樹木の伐採が必要。
掘削方法(案)	小型浚渫船もしくは上下流部を締切り、冬期凍結を利用した河道内からのバックホウドライ掘削を考慮。	鋼矢板締切による右岸側からのドライ掘削。対岸側の掘削は冬期凍結利用を考慮。	河岸保護区間は仮締切によるドライ施工が必要のため、冬期凍結を利用した河道内からのバックホウドライ掘削を考慮	左右岸両方の掘削となるため、小型浚渫船もしくは上下流部を締切り、冬期凍結を利用した河道内からのバックホウドライ掘削を考慮	樹木伐採、陸上掘削が主となるため、工事用道路を整備しバックホウドライ掘削とするのが適している。

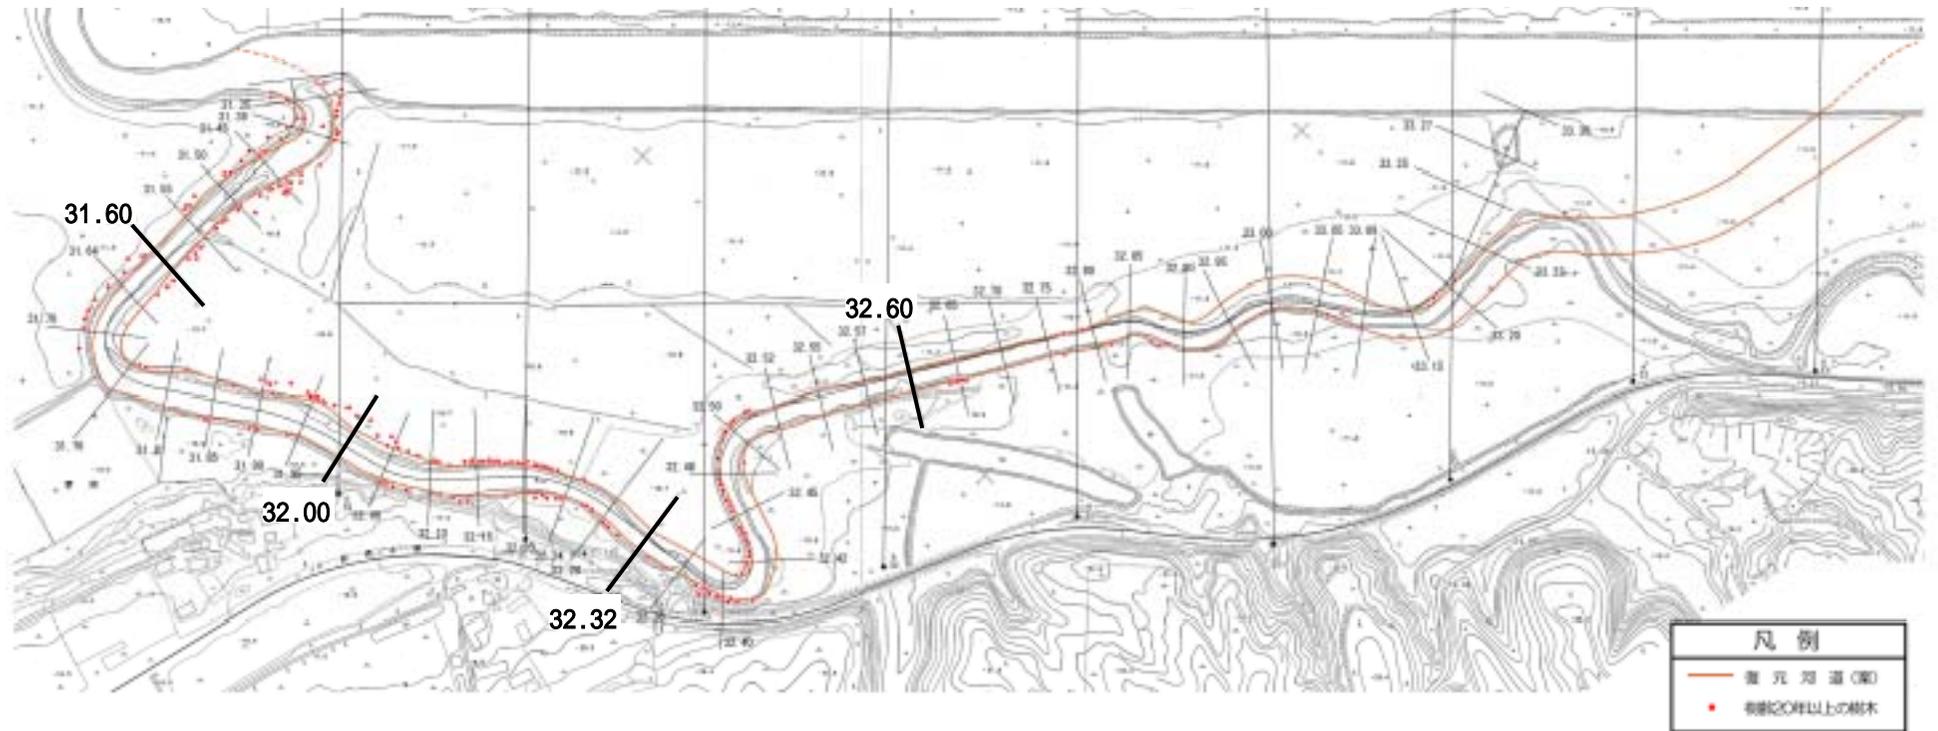
図. 6 旧川復元平面形状と樹齢 20 年以上の樹木

旧川復元にあたって、復元河道の平面設定は当時の樹木である樹齢 20 年以上の樹木を残す形で設定を行った。本視察では以下の点に着目するものとする。

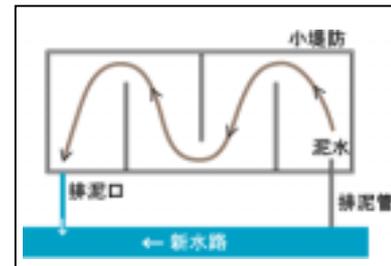
図. 7 排泥池略図

排泥は計画築堤法線上に置土することとし排泥池を築造したが、下流に行くに従って湿地帯となり、築造が困難になってきた S50 年度からは冬期間の凍結を利用し築造した。

また、漁業関係機関から浚渫による汚濁対策の要望があり、その対策として排泥池から出る汚濁水を浚渫箇所に戻す循環方式とした。

右岸残土は上記の図のように小堤防と排泥箇所からなる。小堤防は小高いため、シラカバ等の樹木が繁茂し、排泥箇所は小堤防に囲まれた低い地盤となっているため、排水が悪く湿地帯となっておりヨシが生育している。また、背後地はハンノキ林が繁茂している。

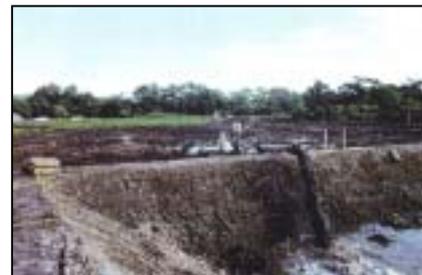
写真. 6 排泥状況(オソベツ川浚渫時)

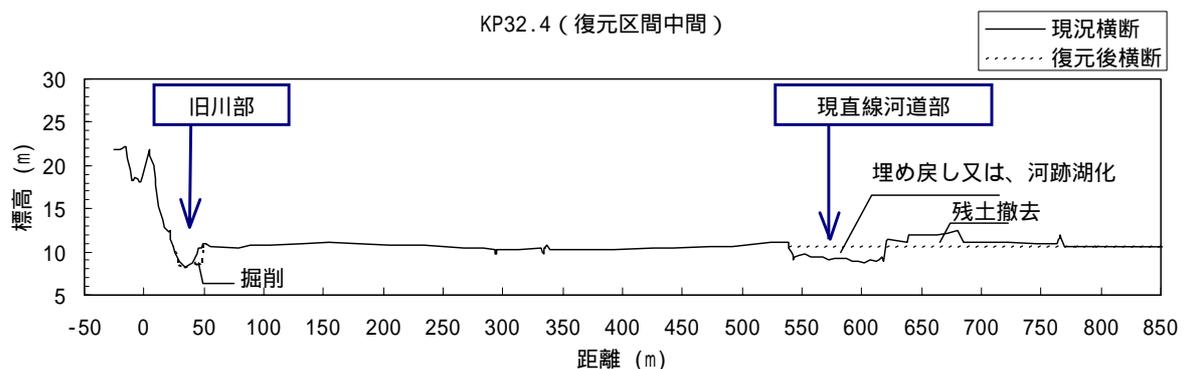
図. 9 右岸残土撤去

右岸残土は本来の姿に戻すため、当時の地盤高まで撤去することとし、当時の氾濫状態を復元するものとする。

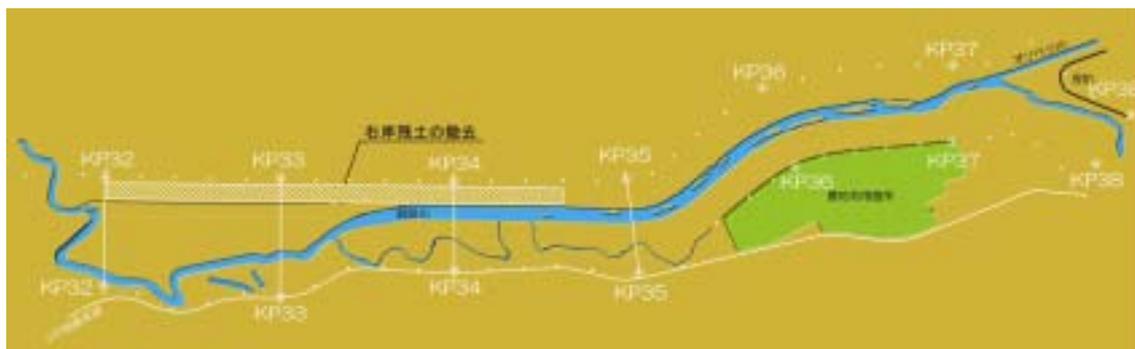
図. 10 右岸残土撤去範囲

右岸残土の撤去範囲は、上流農地に水位上昇を与えない KP34.6 までの約 2.6km を撤去範囲とした。その土量は約 30 万 m<sup>3</sup> となる。

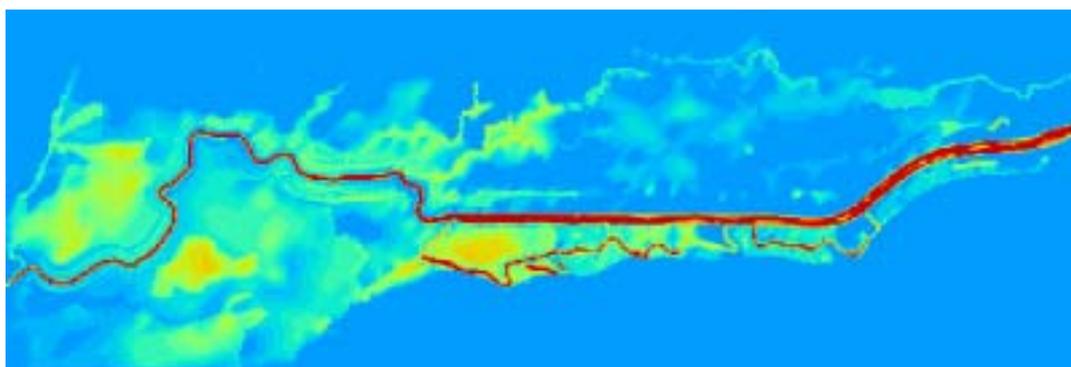
図. 11 旧川復元前最大氾濫域(水深表示)

右岸残土を撤去することによって年最大流量規模では、今まで右岸残土により阻害されていた洪水流が右岸部へも氾濫し、当時の氾濫状況の復元が図られる。

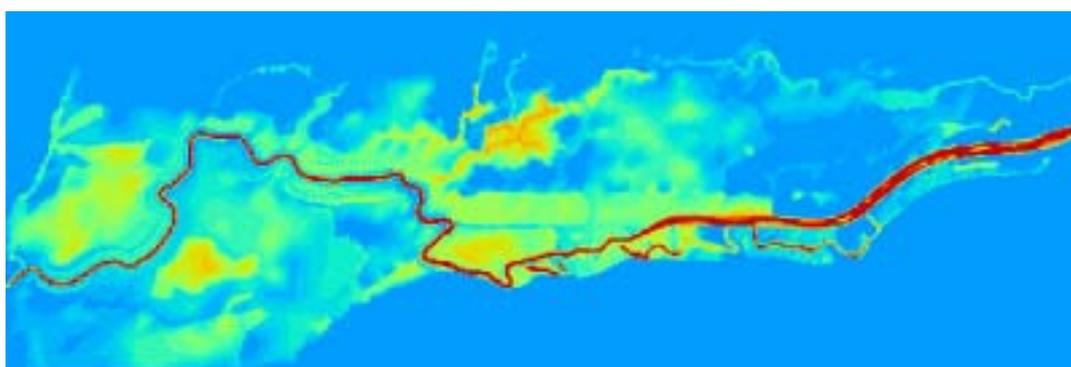
図. 12 旧川復元後最大氾濫域(水深表示)

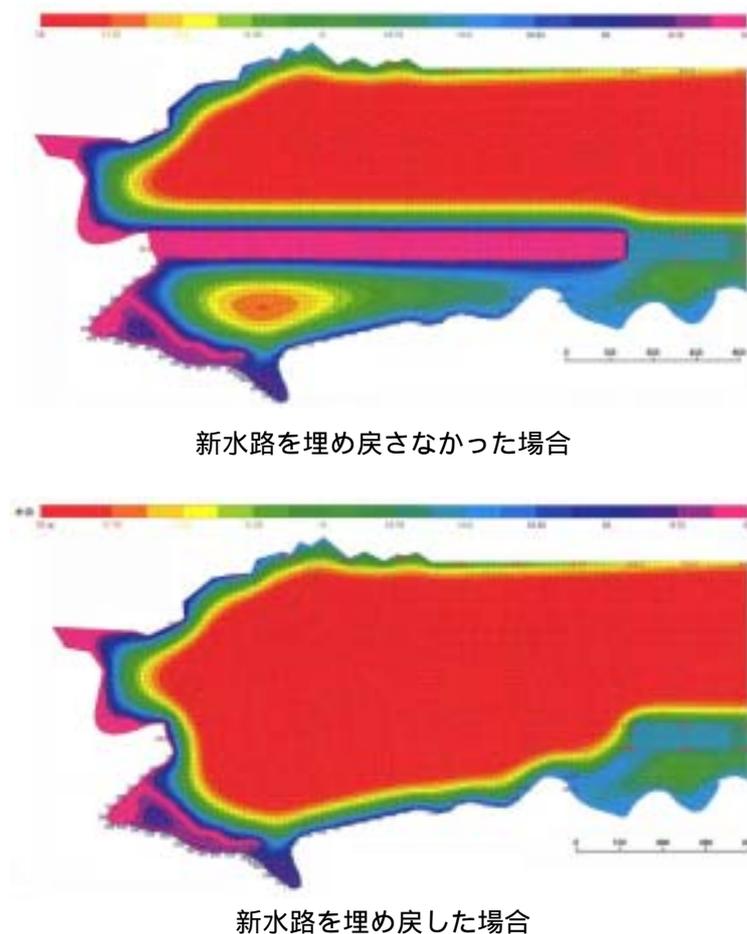
図. 13 復元後の地下水位変化予測

旧川復元後の直線河道部は、現況のまま 2way とした場合、復元した旧川が土砂で埋まる可能性が高いこと、普段流れない直線河道の維持が困難であること、直線河道部の水位が下がり周辺が乾燥化する恐れがある。

そのため、新水路を埋め戻し湿地化もしくは河跡湖とすることを考えている。

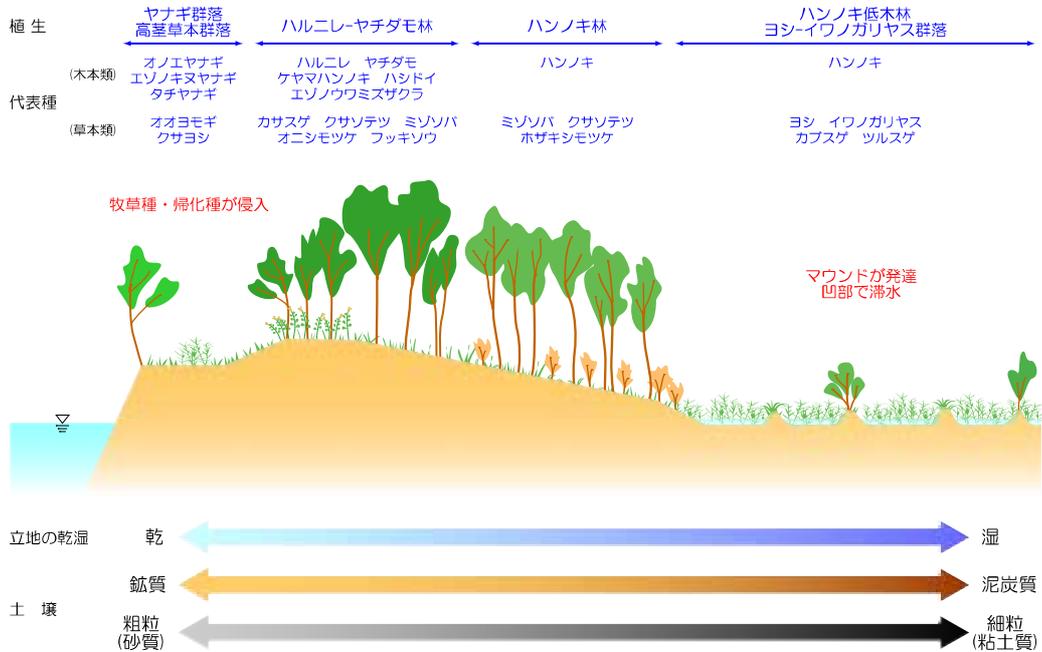
図. 14 リファレンスサイト イメージ図

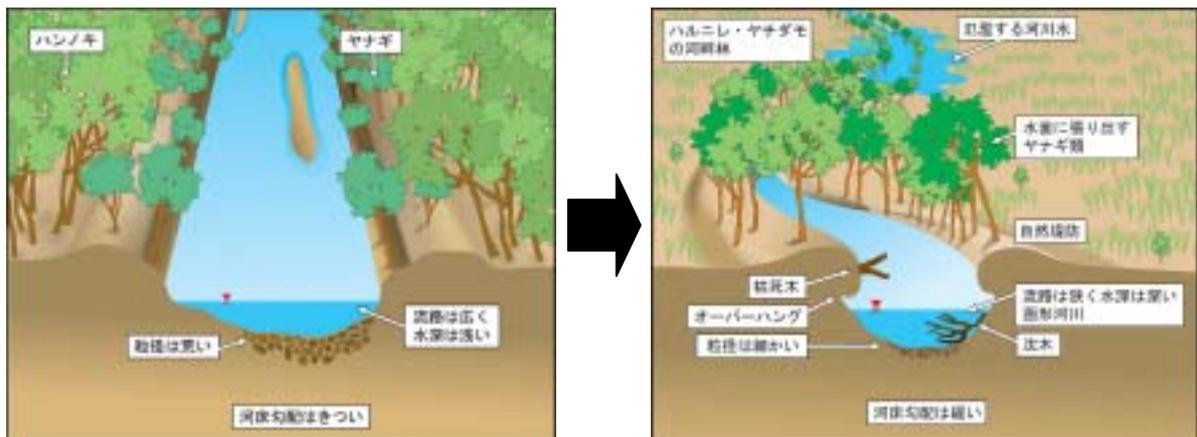
図. 15 直線河道と蛇行河道の環境比較

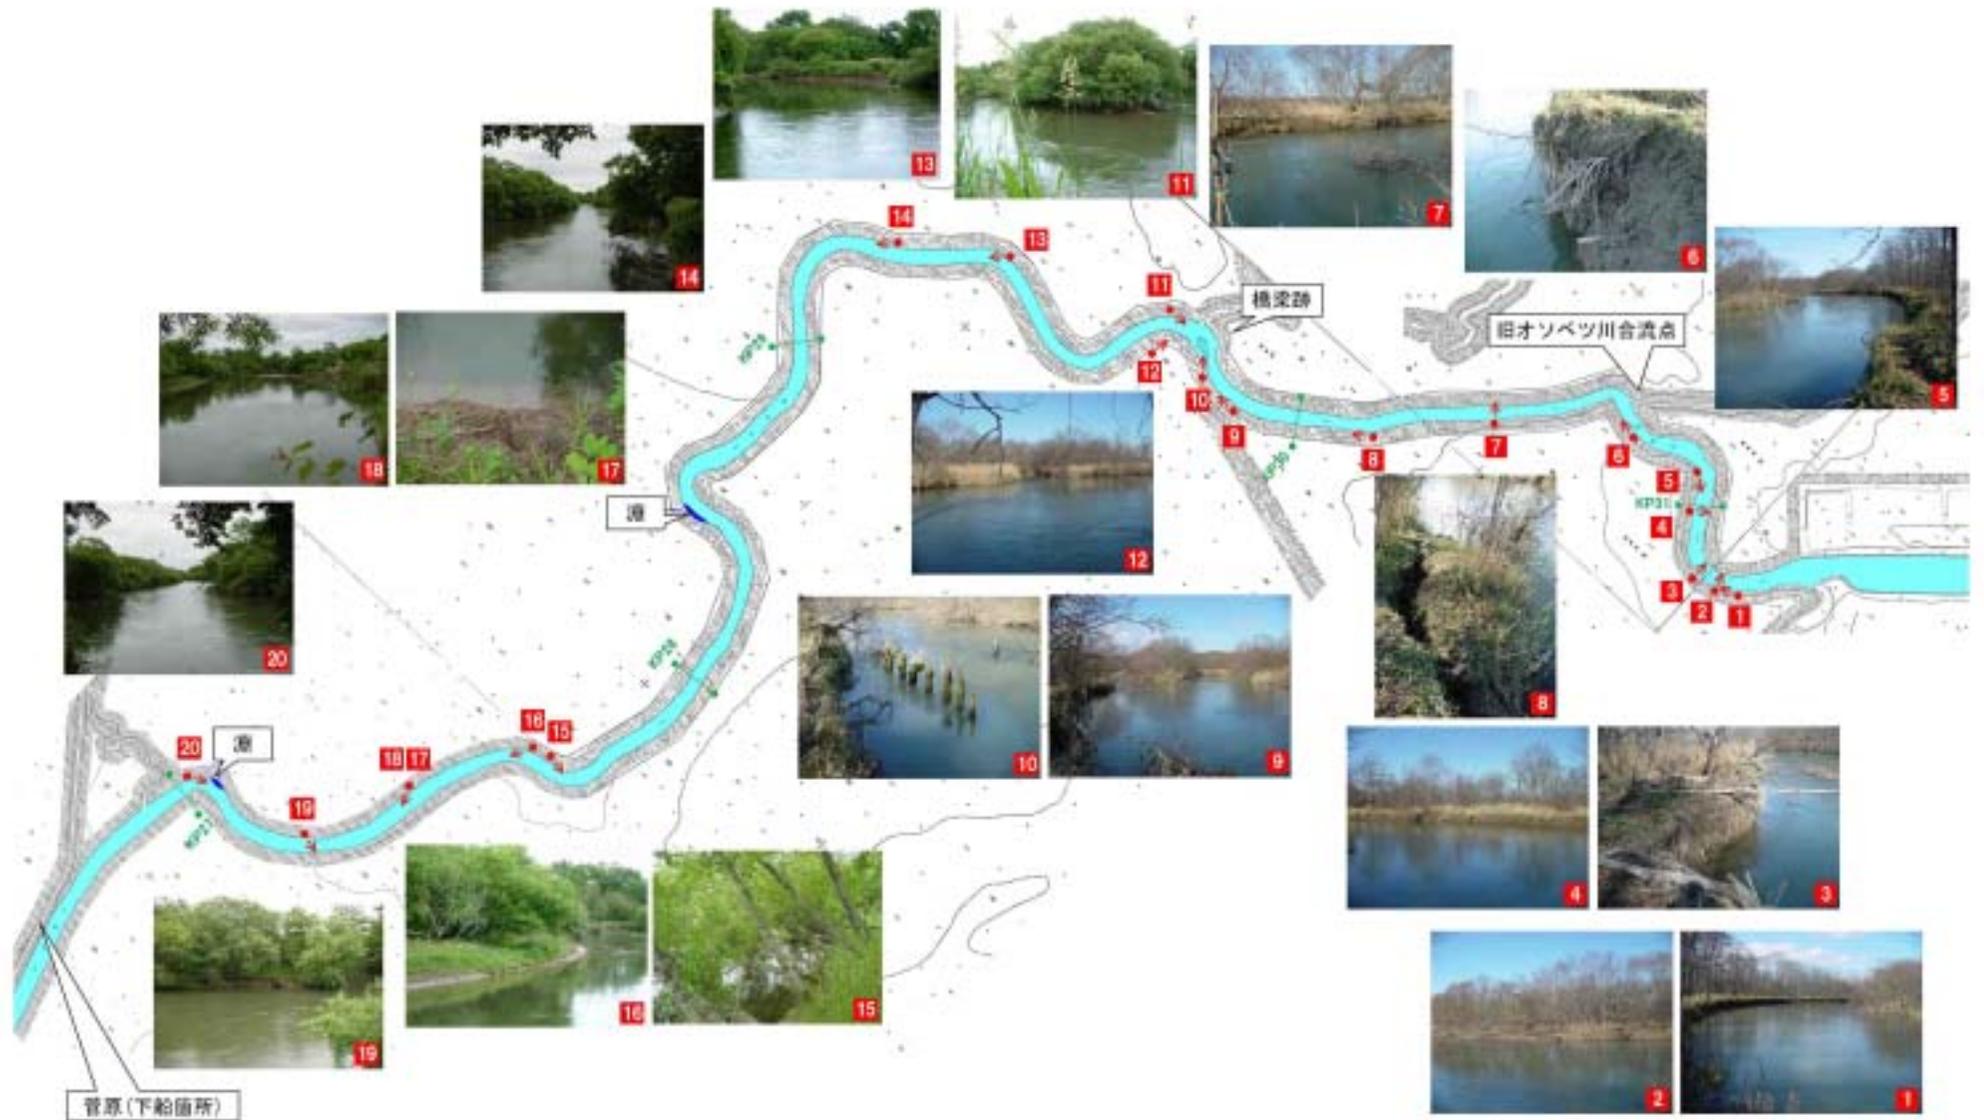
図. 16 リファレンスサイトの状況

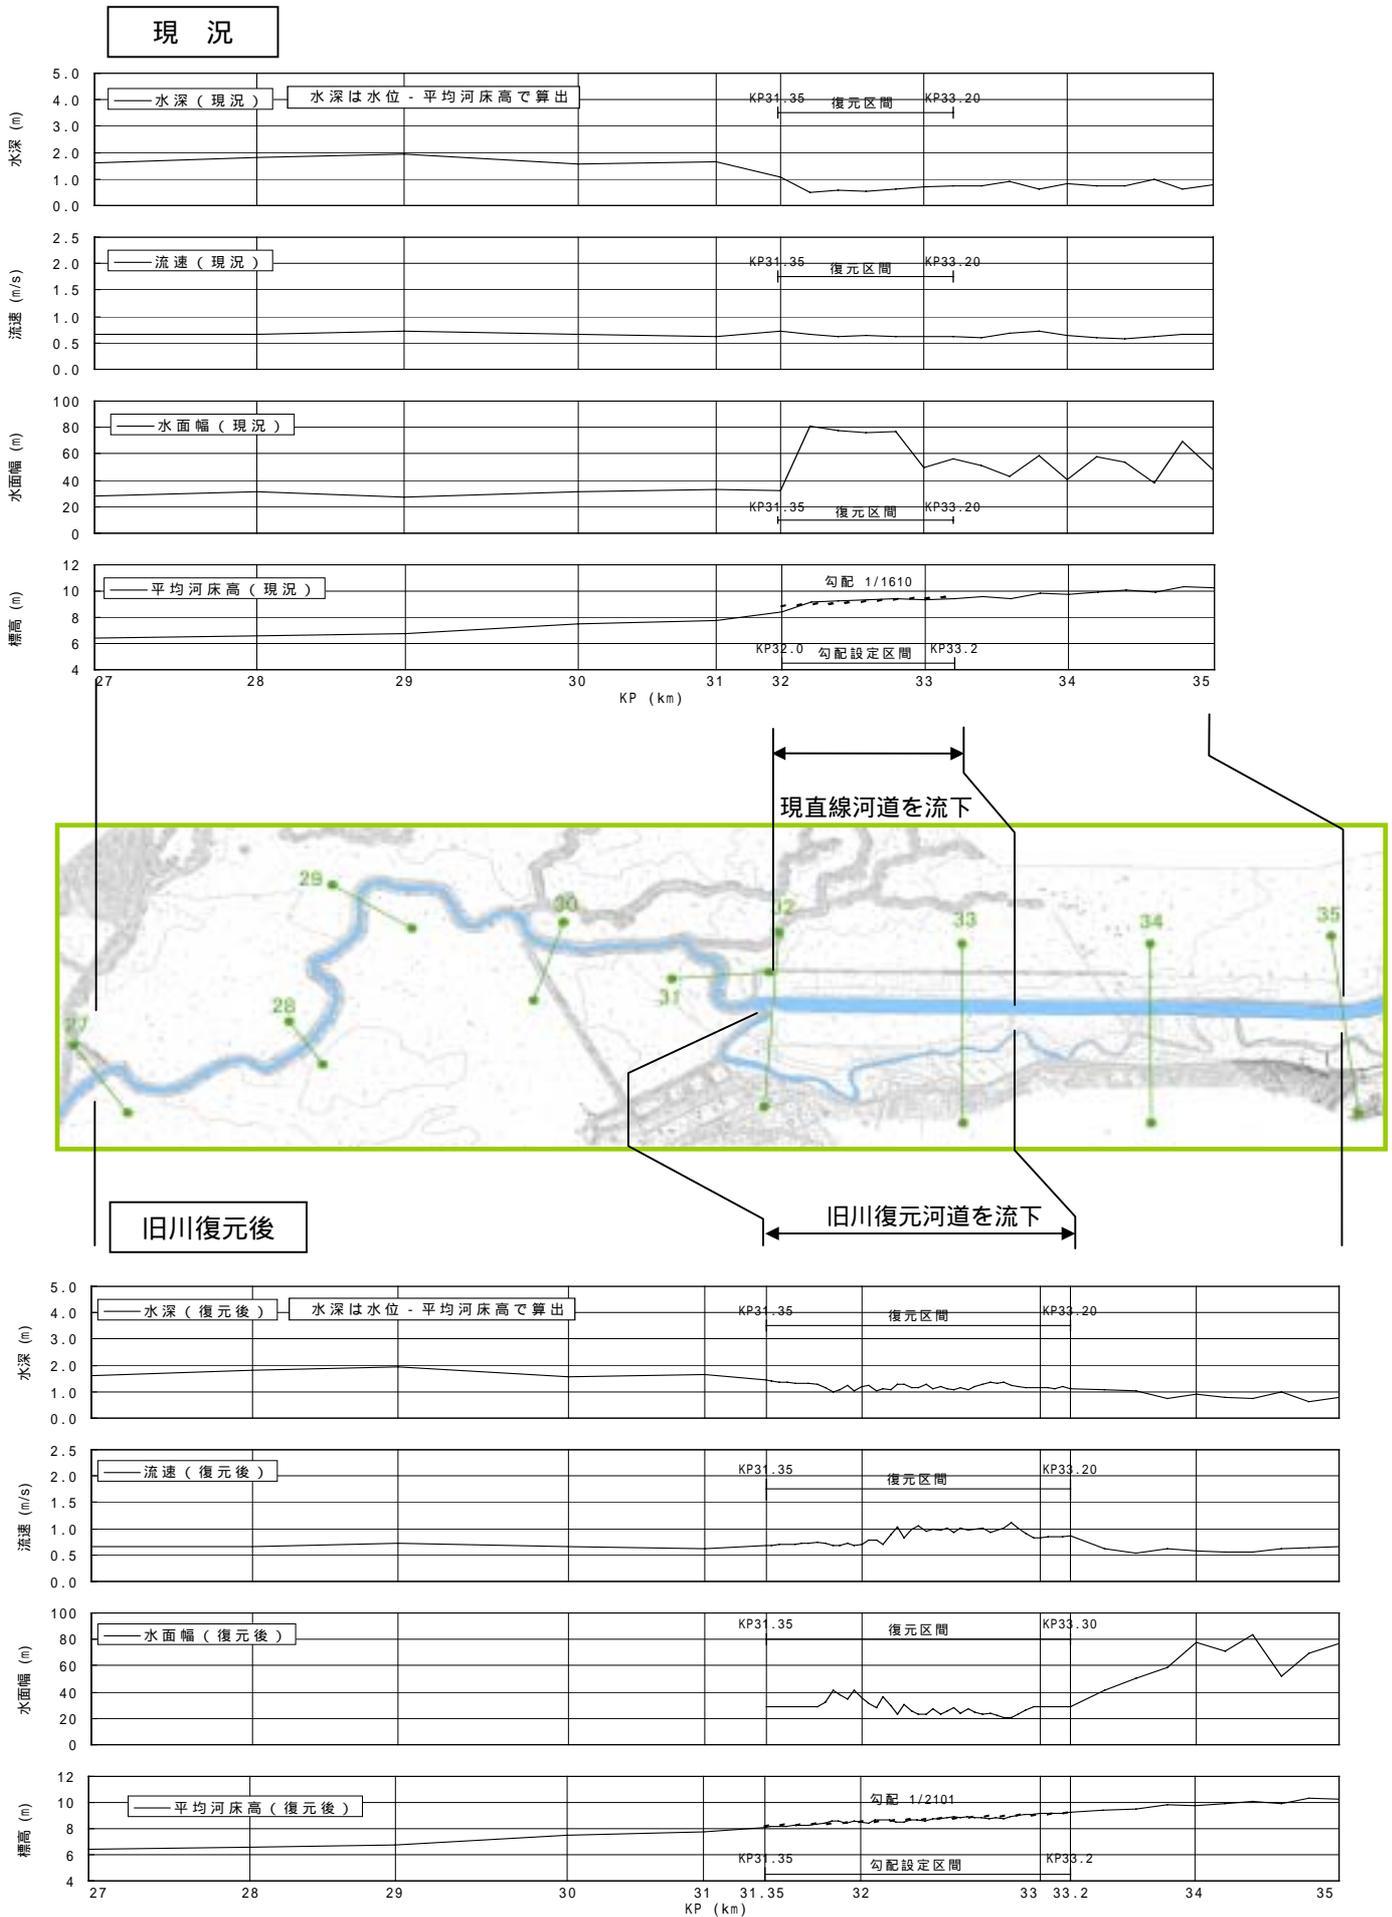
- ・旧川復元後の平水時の水深・流速・水面幅・河床勾配
- ・中規模河床形態の比較
- ・河床材料の構成

図. 17 現況・旧川復元後の物理環境の変化

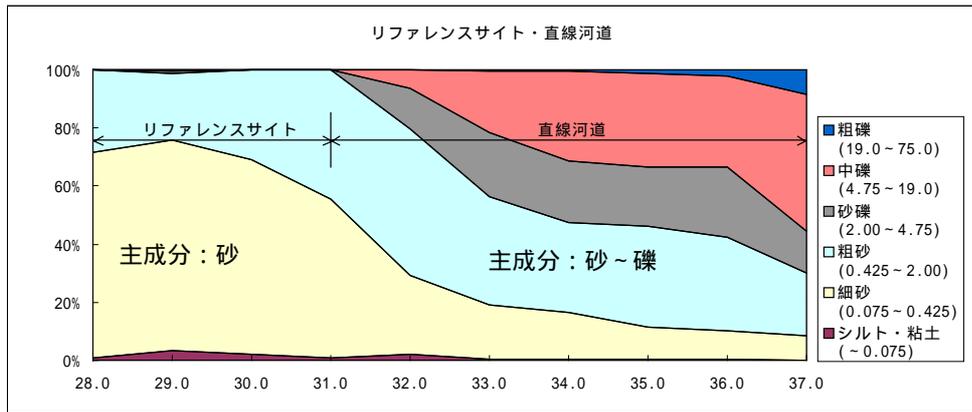
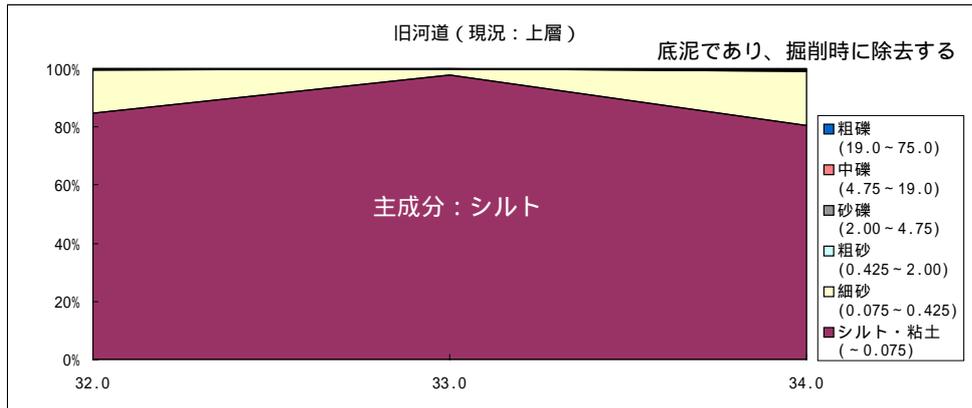
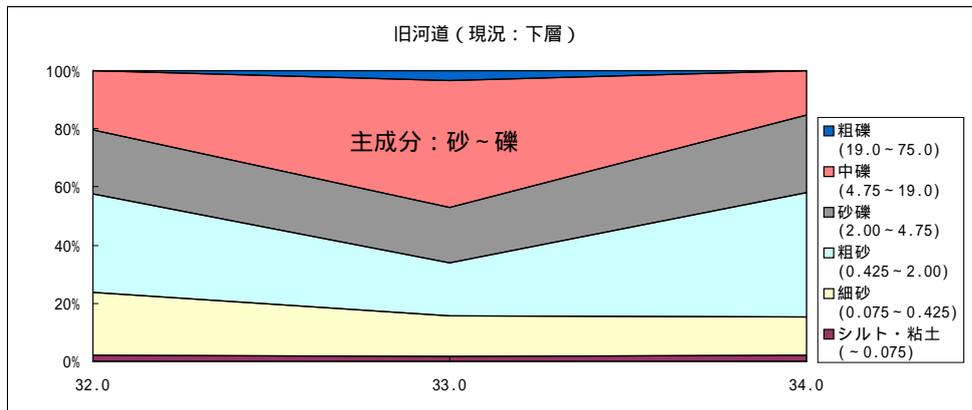
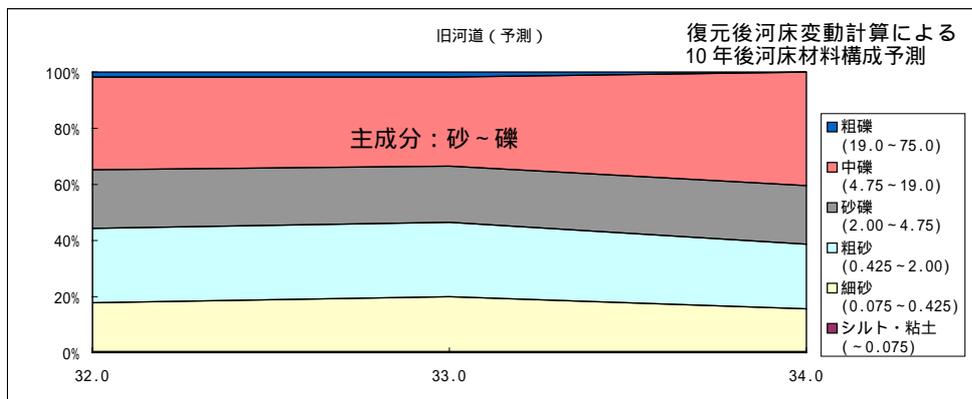
図. 18 河床材料の状況

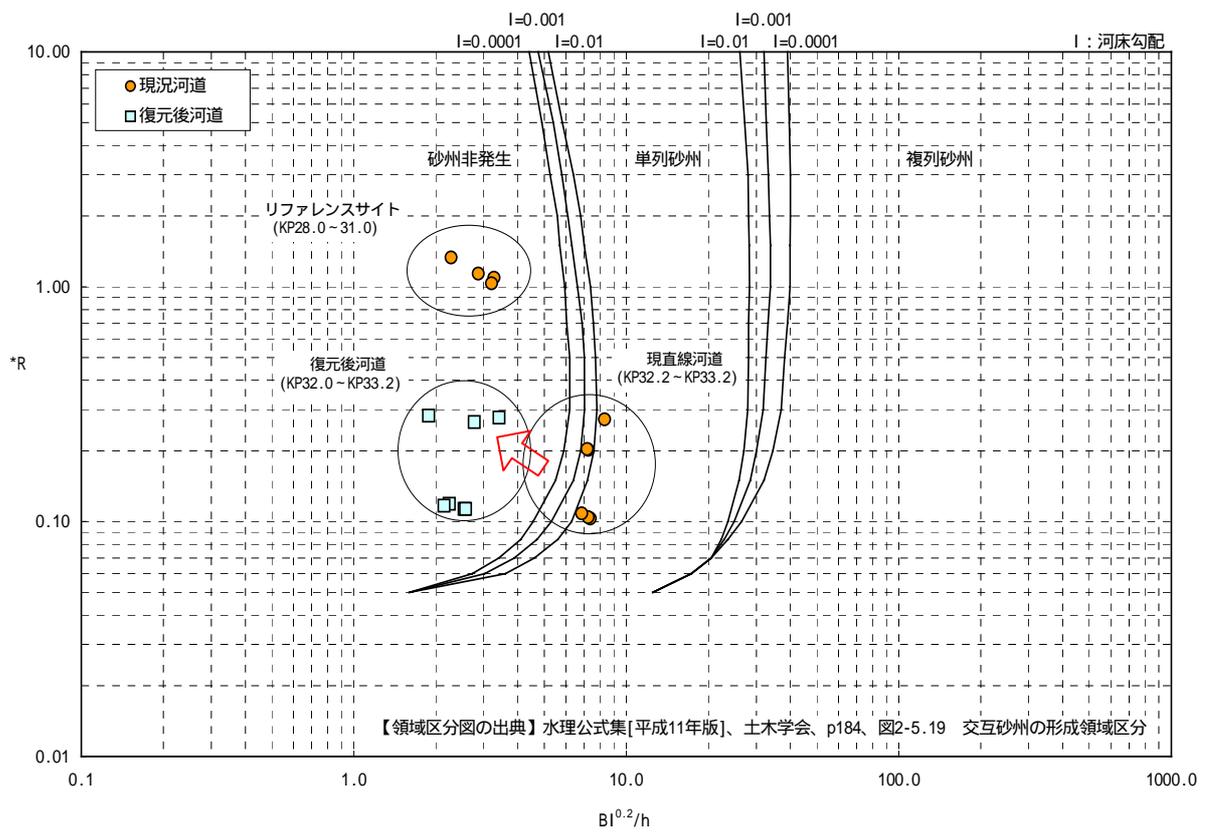
図. 19 河床形態の状況
