3. 自然災害の実態

3-1 地震

釧路沖地震

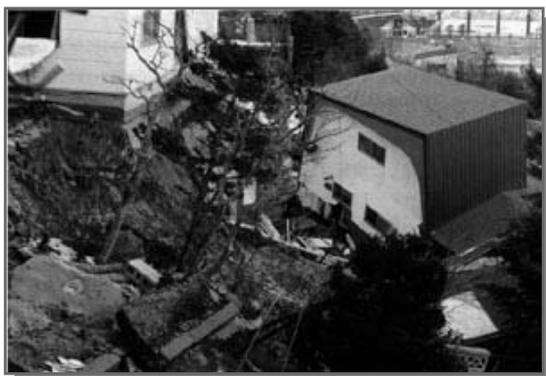
斜面崩壊による家屋の被害

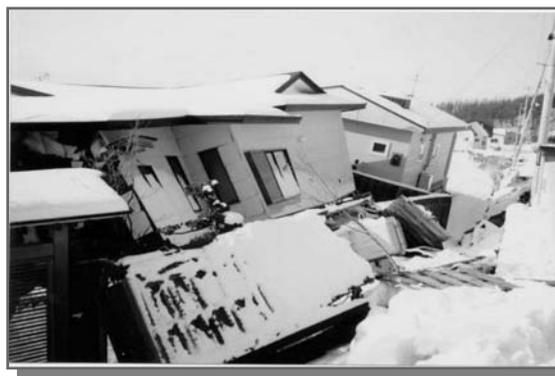
地盤沈下による家屋の被害

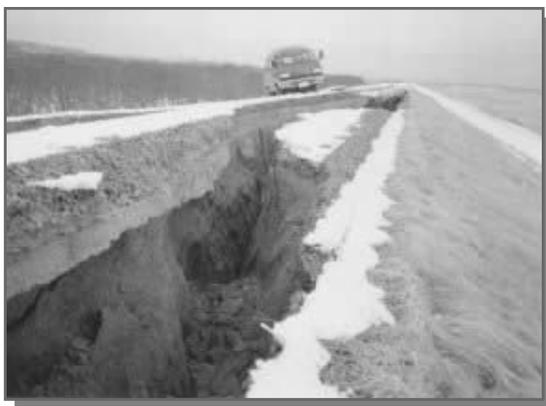
天端が陥没した釧路川の築堤

釧路川は釧路沖地震により堤防が延長約10kmにわたって天端の陥没が生じ、この対策として、堤防の強化や河川堤防での地震観測システム等が整備され、安全度の向上に努めている。

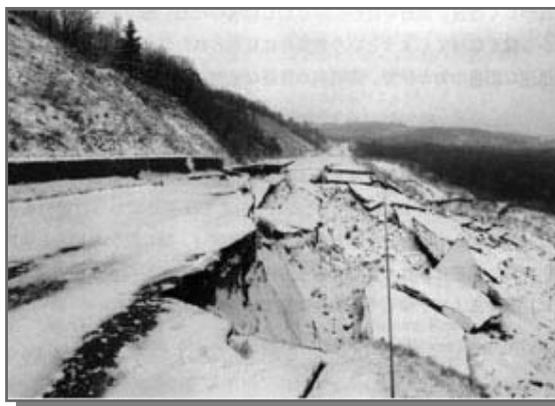
道路盛土の崩壊

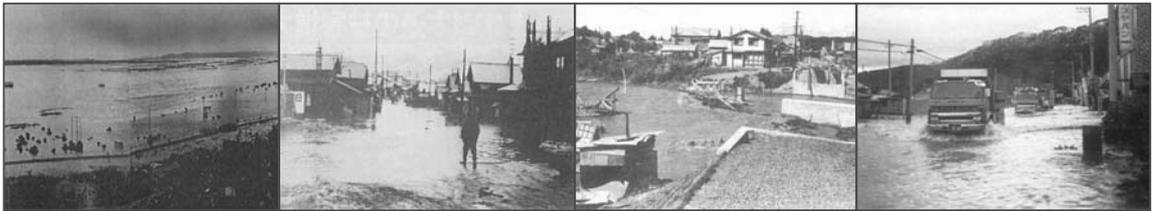
大正9年8月洪水 昭和35年3月洪水 昭和40年9月洪水 昭和54年10月洪水

釧路川の主要な洪水は戦前では大正9年8月の洪水があり、新釧路川開通前で下流部の釧路市街地が浸水したと記録されている。戦後では昭和22年9月洪水が最大である。近年大きな洪水と被害はないが、今後、下流部の人口増加等において大きな出水があった場合、被害が大きくなる可能性がある。
