2. 自然災害の実態

2-1 地震

釧路沖地震

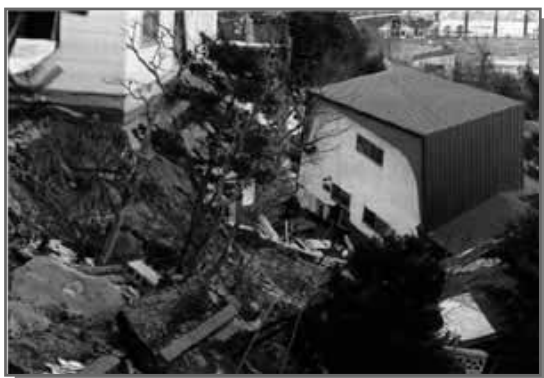
斜面崩壊による家屋の被害

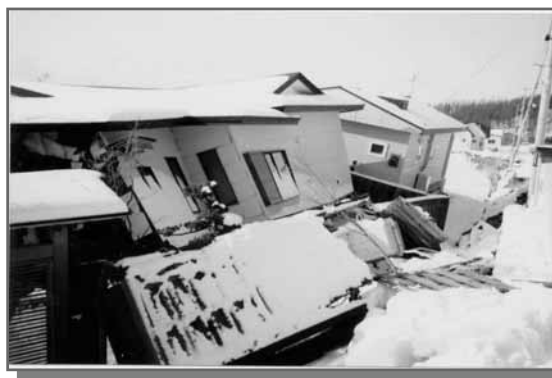
地盤沈下による家屋の被害

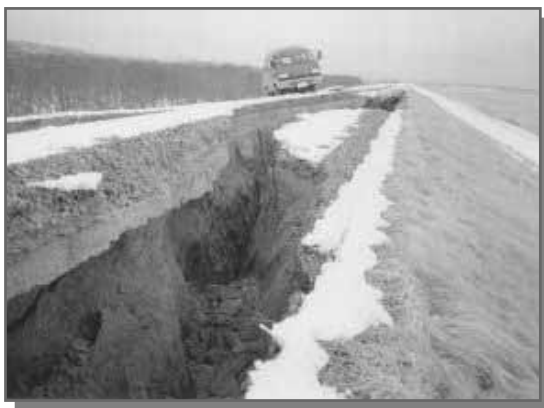
天端が陥没した釧路川の築堤

釧路川は釧路沖地震により堤防が延長約10kmにわたって天端の陥没が生じ、この対策として、堤防の強化や河川堤防での地震観測システム等が整備され、安全度の向上に努めている。

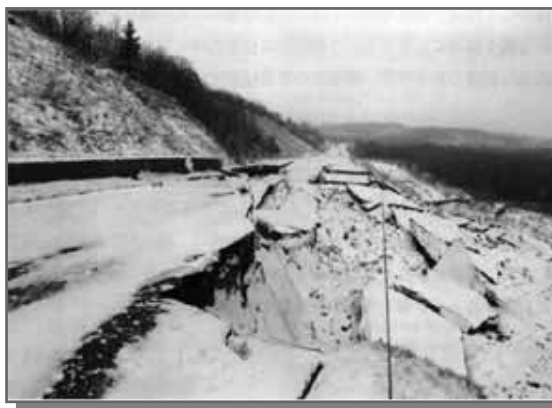
道路盛土の崩壊

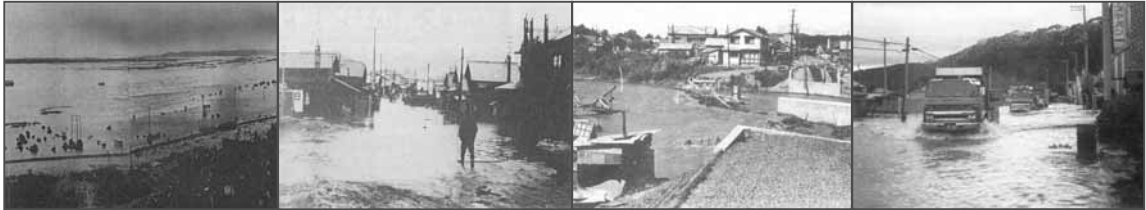
大正9年8月洪水 昭和35年3月洪水 昭和40年9月洪水 昭和54年10月洪水

釧路川の主要な洪水は戦前では大正9年8月の洪水があり、新釧路川開通前で下流部の釧路市街地が浸水したと記録されている。戦後では昭和22年9月洪水が最大である。近年大きな洪水と被害はないが、今後、下流部の人口増加等において大きな出水があった場合、被害が大きくなる可能性がある。
