第4回「釧路湿原川レンジャー学習会」が開催されました

平成23年2月21日(月)に、20名が参加して「第4回釧路湿原川レンジャー学習会」を開催。

今回は「ハンノキ林調査(茅沼地区)と自然再生事業(久著呂川)の現場見学」を実施しました。

自然再生事業(茅沼地区旧川復元)の効果について

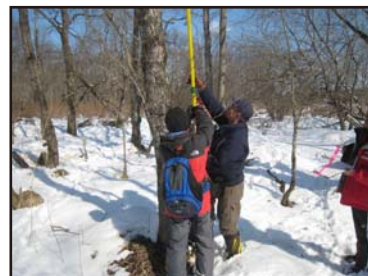
樹高の計測

この調査は、ハンノキの生育状況を把握し、ハンノキ林の長期的な変化を把握するために行いました。調査は、北海道教育大学釧路校の神田教授及び学生と共同で行い、5班に分かれて、旧川復元区間沿いに1地点あたり10本について計200本の調査を行いました。樹高及び地上から1.3m(胸のあたり)の周囲長、根元から生える萌芽本数を計測しました。

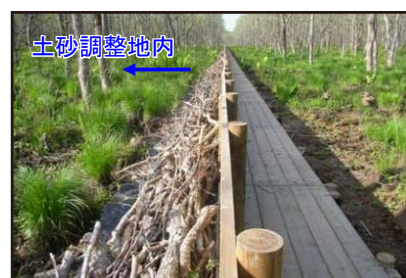
人工ケルミ (平成22年8月)

※棚田状の湛水域を創出するために設置する畦(あぜ)状の高まり。「ケルミ」はフィンランド語。

今回は、釧路開発建設部が実施している湿原流入部土砂調整地を見学しました。土砂を捕捉するしくみは、久著呂川から濁った水が土砂調整地に流れ込み、人工ケルミ※で囲むことによって濁った水を調整地内に溜めます。これによって細かい土砂を捕捉して、湿原中心部へ土砂が入らないようにしています。
