平成21年3月18日(水)第5回 湿原再生小委員会が開催されました。

■開催概要

「第5回 湿原再生小委員会」が平成21年3月18日(水)に釧路地方合同庁舎にて開催され、構成員46名のうち15名(個人5名、団体6団体、関係行政機関4機関)が出席しました。また、その他一般の方も傍聴されました。

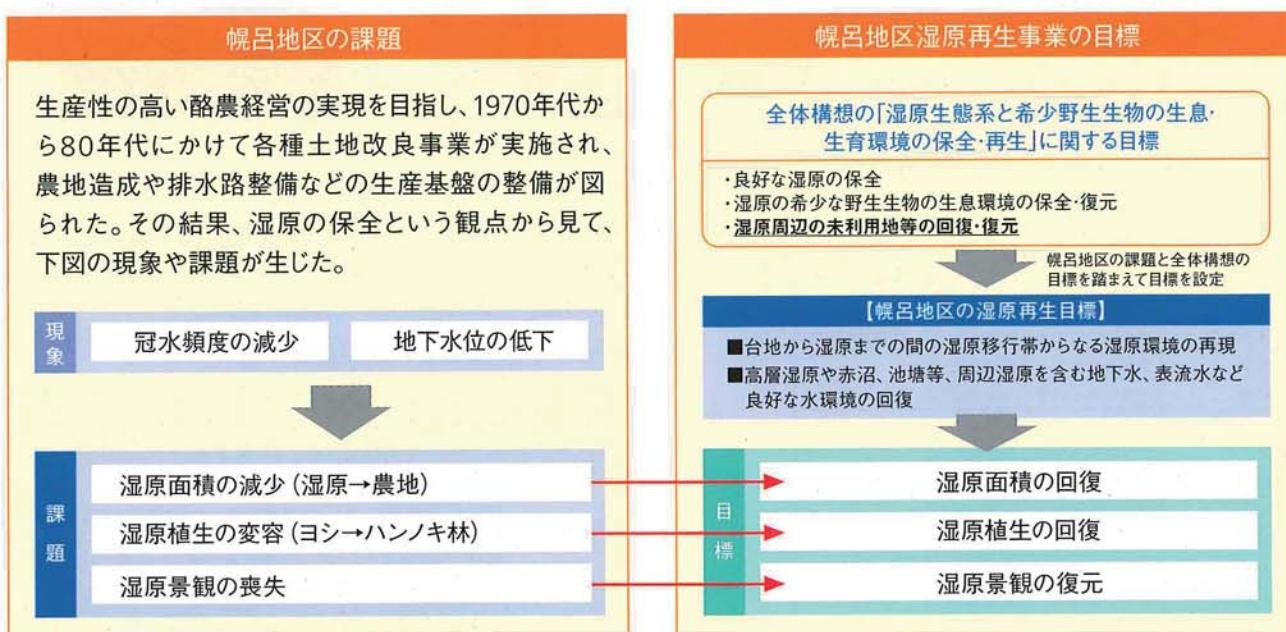
幌呂地区の湿原再生目標(第4回湿原再生小委員会での議論内容)

幌呂地区の湿原再生目標

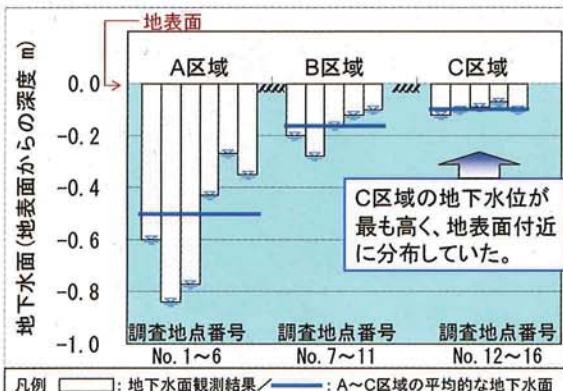
A～C区域の地下水水面を比較すると、C区域の地下水水面が最も高く、地表面付近に分布していました。

地下水 の深さ (観測結果)	A区域	B区域	C区域
	地表面から 約50cmの深さ	地表面から 約20cmの深さ	地表面から 約10cmの深さ

現地調査は、水位が安定している時期(H20.3)に実施した。

●予測していたとおり、A、B、C区域の地下水位には明瞭な違いが見られた。A区域は、農地として利用するため、地下水位を下げるための改良を加えた区域であり、その改良の結果が表れていたと理解することができる。土地改良作業は途中で終わつたが、B、C区域にも変化が表れていたということだと思う。現状の地下水位に対応した目標を設定する必要があるが、今回の調査により現状の地下水位を把握することができたということだと思う。

●今回追加実施した地点では、年間を通じての観測は行っていない。今回の資料では、18ページにA区域の地下水位観測地点No.5の地下水位変化を示している。この観測結果を見ると、平均的な水位から±20～30cm程度の水位変動を生じている。

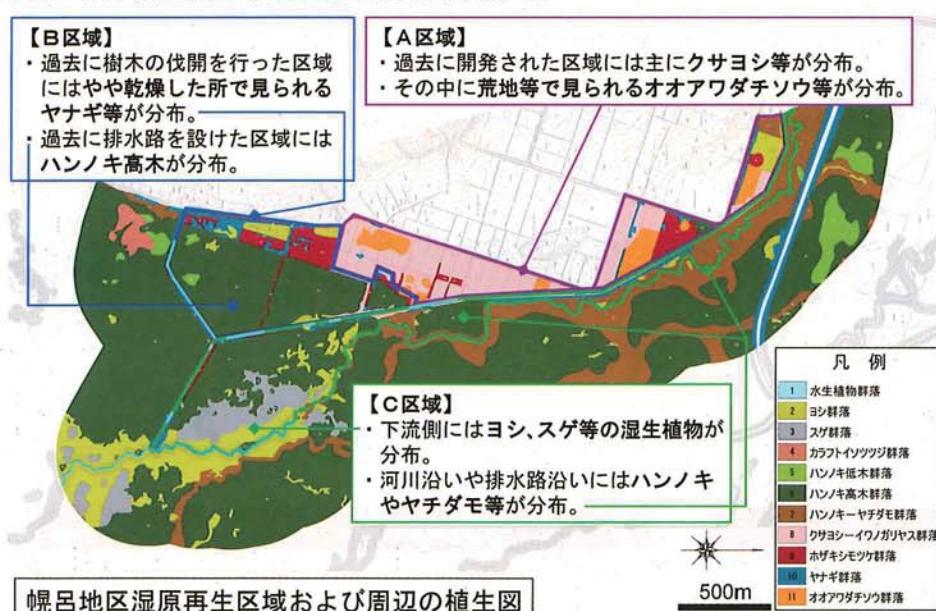
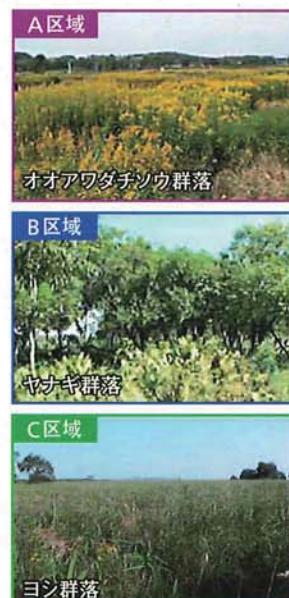
調査により、幌呂地区の現状の植生図を作成しました。

【B区域】

- ・過去に樹木の伐開を行った区域にはやや乾燥した所で見られるヤナギ等が分布。
- ・過去に排水路を設けた区域にはハンノキ高木が分布。

【A区域】

- ・過去に開発された区域には主にクサヨシ等が分布。
- ・その中に荒地等で見られるオオアワダチソウ等が分布。

【C区域】

- ・下流側にはヨシ、スゲ等の湿生植物が分布。
- ・河川沿いや排水路沿いにはハンノキやヤチダモ等が分布。

●その他、地下水位観測結果について質問や意見がなければ、植生調査結果に移りたいと思う。今回の調査により、幌呂地区的植生が11の群落に区分されている。草地に近いところではオオアワダチソウやヤナギなどが見られるが、中の方ではヨシ、スゲ、一部にはカラフトイソツヅ群落などが見られ、比較的多様な湿原植生を確認することができた。

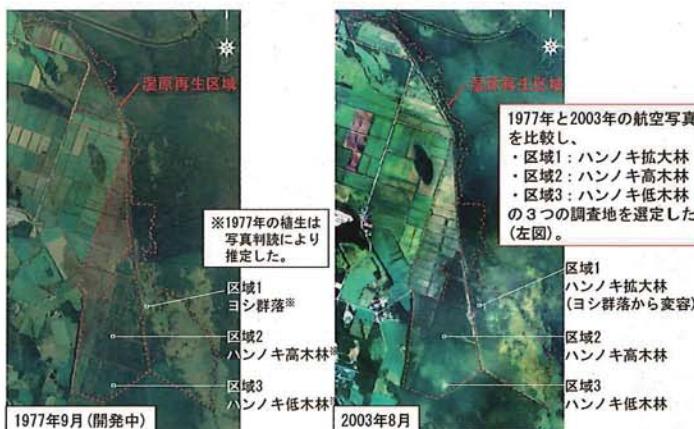
当該地区開発中の1977年と最近の2003年の航空写真の比較を行い、開発後ハンノキ林が拡大した区域（拡大林）および以前からハンノキ林（高木林・低木林）であった区域を抽出し、調査地として選定しました。

●1977年と2003年の航空写真の比較を行った結果、区域1ではハンノキが増えたようになっている。区域3のハンノキ低木林は、萌芽林としてゆっくり生長しているように見える。その様子が、区域1～3のハンノキ生長量の比較により分かったということだと思う。資料13ページを見ると、高木林は、樹齢50年になると生長が頭打ちになり、萌芽を繰り返しているようだ。拡大林は、樹齢50年に向けて生長を続いているよう見える。低木林は、30年程度で萌芽が壊れ、再生することを繰り返しているよう見える。資料14ページを見ると、材積（伸長生長量、肥大生長量）が3箇所とも異なる。3箇所それぞれ環境が異なっているものと推測される。

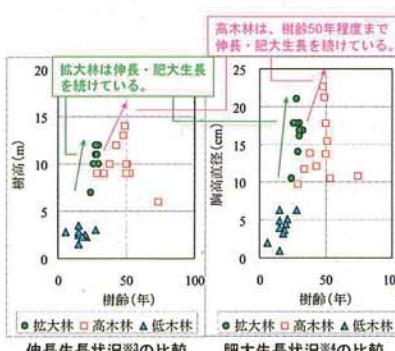
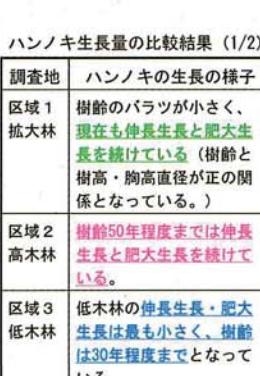
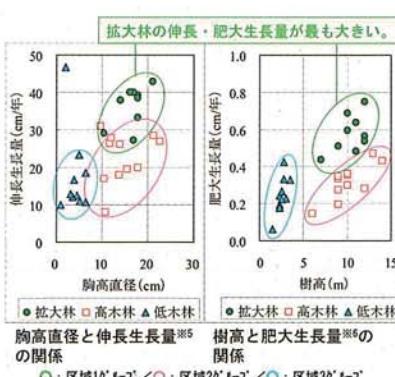
※3：樹高に対する樹高の伸長状況
※4：樹高に対する幹直径の肥大状況

※5：伸長生長量＝樹高(cm)／樹齢(年)
※6：肥大生長量＝胸高直径(cm)／樹齢(年)

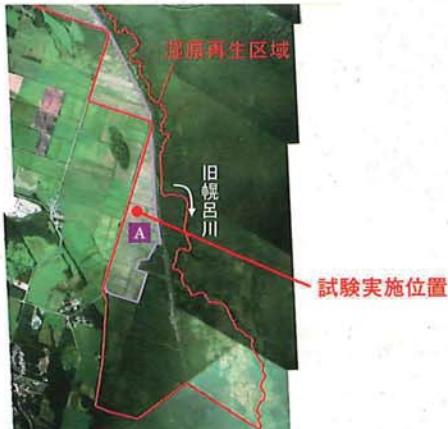
目的	・湿原再生目標を達成するための方策検討に当たり、地下水位と植生の関係を調査し、基礎データを収集する。
条件	・隣接農地に地下水位上昇等の影響が及ばない方法とする。
内容	・試験区を設定し、表土層の掘り下げにより地表面を地下水面上に近づける。 ・地下水面上の深度ごとに植生変化状況の観測・観察を行う。
現地試験計画（案）	・地下水位が地表面から約50cmと深く、様々な深度設定で掘削できるA区域とする（右図）。
実施期間	・平成21年度中を予定。
調査項目	・地下水位の観測 ・植生変化状況の観察
調査方法	・地下水位は、既設の地下水位観測施設を活用して継続的な観測を行う。 ・植生は、2~3回/年程度の頻度で変化状況の観察を行う。
調査実施後の予定	・調査結果は、平成21年度の小委員会で報告する。 ・調査結果、小委員会での議論等を踏まえ、その後の予定を検討する。
