第6回 湿原再生小委員会

2) 広里地区湿原再生について

平成22年9月2日 湿原再生小委員会

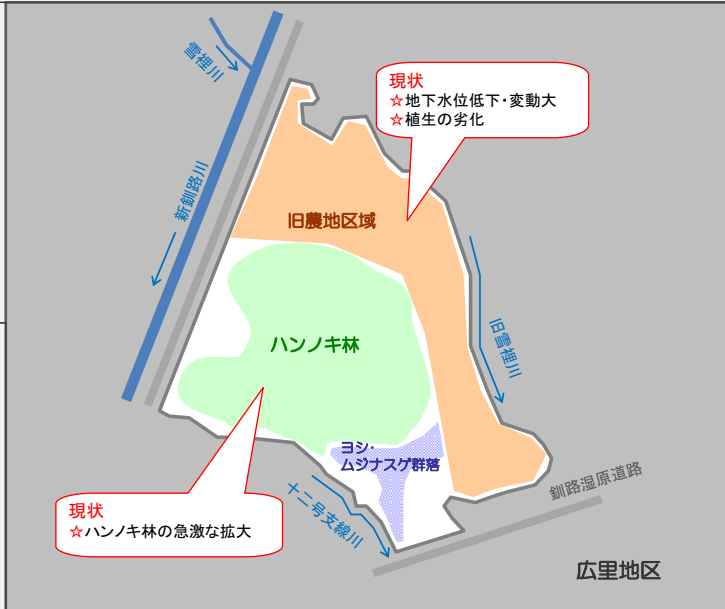
新釧路川河口から上流に6.3km~8.5kmの左岸に位置し、新釧路川左岸築堤、旧雪裡川、十二号支線川に取り囲まれた面積約260haの地域。

旧雪裡川は1931年の新釧路川開削により左岸築堤によって上流の雪裡川から分断。
1967年に湿原火災によりほぼ全域が被災。
1960年代後半以降、排水路設置・表土の掻き起し等の農地開発が行われ放牧地としても利用。
その後使われなくなった。

旧雪裡川は分断以降に河川水位が低下し、水位変動が大きい。現在は感潮域にあたる。
旧農地域は著しい水位低下と農地開発によって、湿原植生が劣化している。
現在のハンノキ林は、1970年代以降に急速に拡大した。

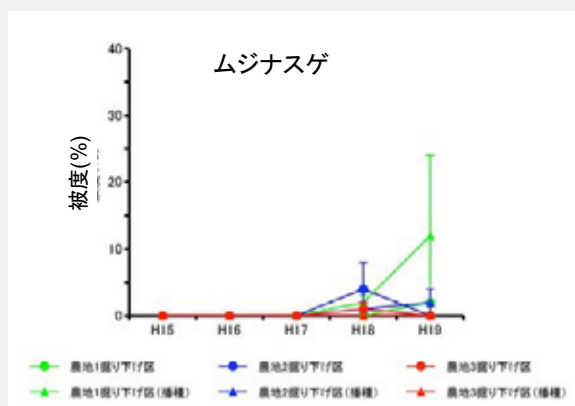
5年間のヨシ・ムジナスゲの被度の推移

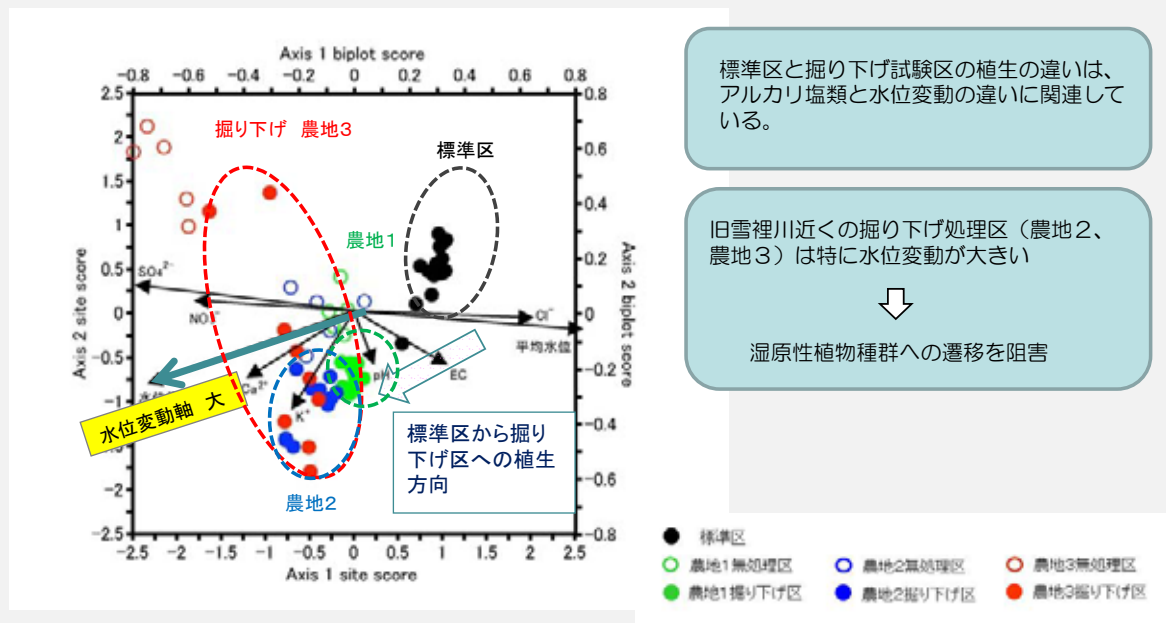
H19年度データを用いたCCA展開図(植生と環境の対応関係)

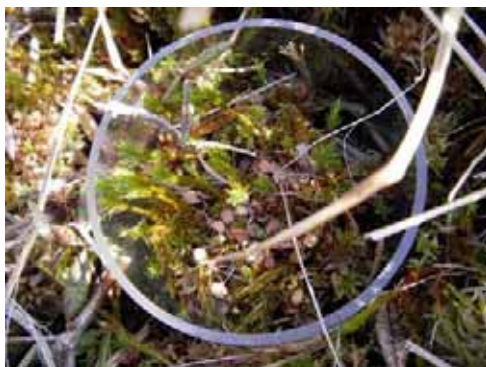
試験区に播種 (5月)

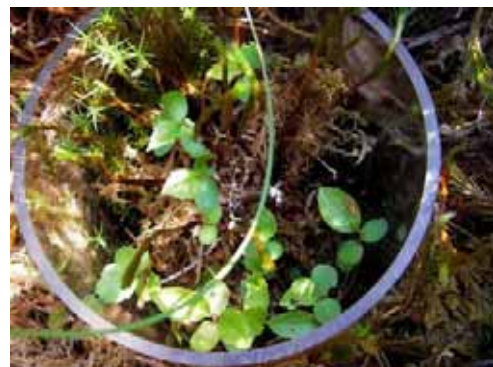
発芽 (8月)

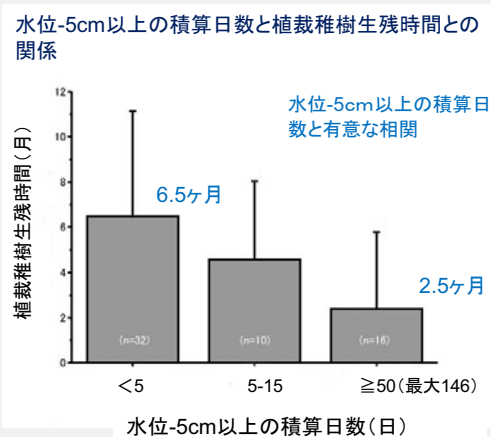
水位-5cm以上が50日以上ある箇所では生残期間が約2.5ヶ月。

- ・ 最高水位が高くなるほど種子の発芽率が低下
- ・ 水位-5cm以上の積算日数が多いと稚樹の生残日数が減少
- ・ 草本の刈り取りにより成長が促進 → 光環境、リター堆積状況の違いが関与

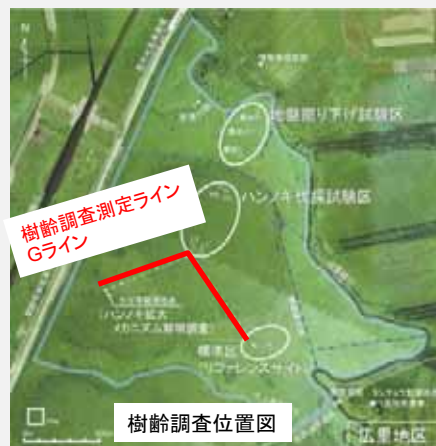
- 試験結果：
- ・ 実生由来を示唆する単幹性の樹齢は30年~40年が多い。(広里地区)
 - ・ 萌芽性の樹齢は20年前後が多い。(広里地区)

定点の最大個体の樹齢構成、 ○単幹性の幹 ●萌芽性の幹

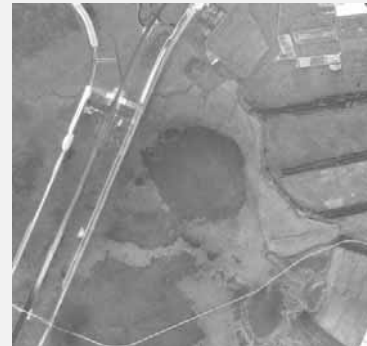
1999年
火災後

- ・ 樹齢と湿原火災発生時期（1967年）とが一致。
- ・ 湿原火災後に地表面の植被が消失、ハンノキ林の発芽定着が起きたと考えられる。
