## < 参 考 資 料 >

- ・ 近年の風水害について
- ・ 釧路川水系 重要水防箇所図  
(平成 15 年 3 月作成、北海道開発局 釧路開発建設部)
- ・ 釧路川 防災関係施設整備全体計画図  
(平成 15 年 11 月作成、北海道開発局 釧路開発建設部)
- ・ 釧路川 樹林帯 全体計画に関する位置図  
(平成 13 年 7 月作成、北海道開発局 釧路開発建設部)
- ・ 釧路川 光ケーブル等 整備計画平面図(全体整備計画)  
(平成 14 年 9 月作成、北海道開発局 釧路開発建設部)
- ・ 釧路川・新釧路川 浸水想定区域図  
(平成 14 年 3 月作成、北海道開発局 釧路開発建設部)
- ・ 課 題 整 理 図 (第 5 回流域委員会提示資料より)
- ・ 第 1 回～第 6 回までの各委員の意見等の検討方針  
(第 2 回～第 7 回流域委員会より)
- ・ 日本海溝・千島海溝周辺海溝型地震に関する専門調査会の検討状況  
(内閣府 中央防災会議 HP より)
- ・ ほか、釧路湿原自然再生全体構想(案)  
(H17.2.22 開催 第 6 回釧路湿原自然再生協議会より)
- ・ 津波解析の事例 ～ 2003 年 9 月十勝沖地震に伴い発生した津波の河川遡上 ～  
(2004 年土木学会論文より)

# 2003年9月の十勝沖地震に伴い発生した津波の河川溯上

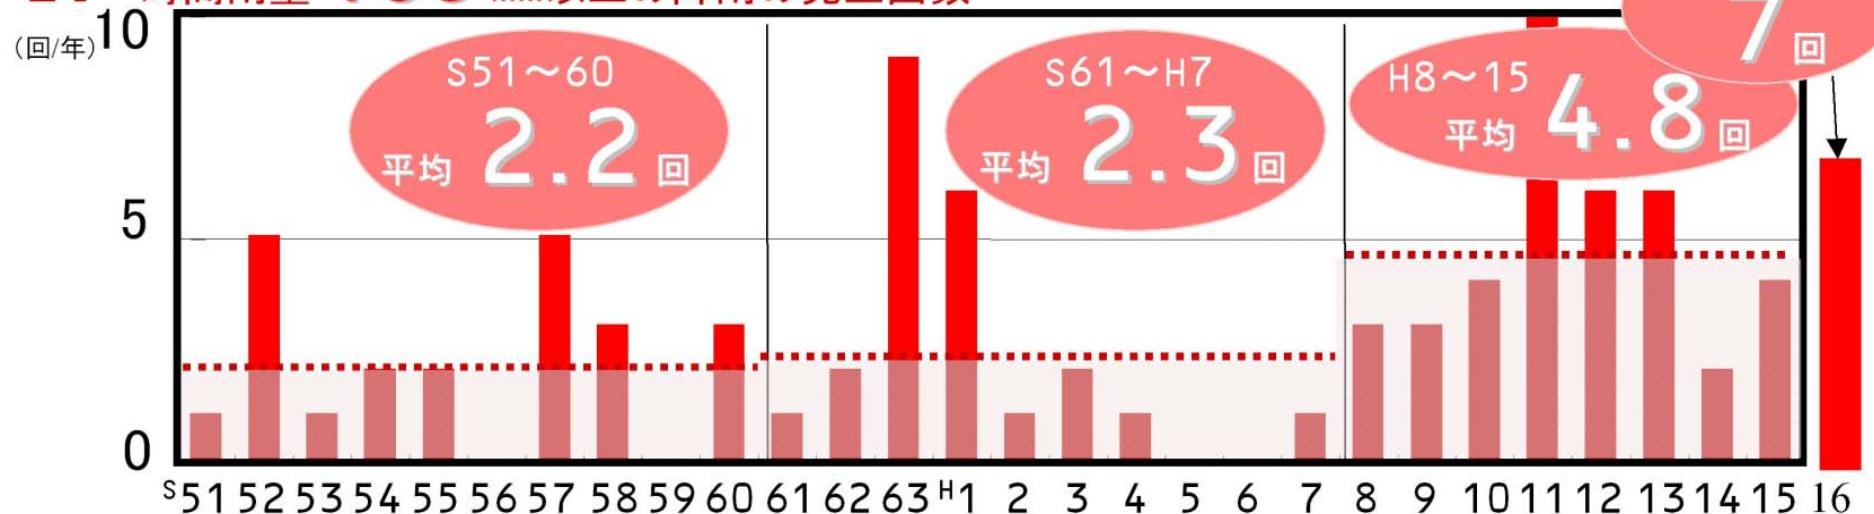
## 2. 時間雨量 100 mm以上の降雨の発生回数

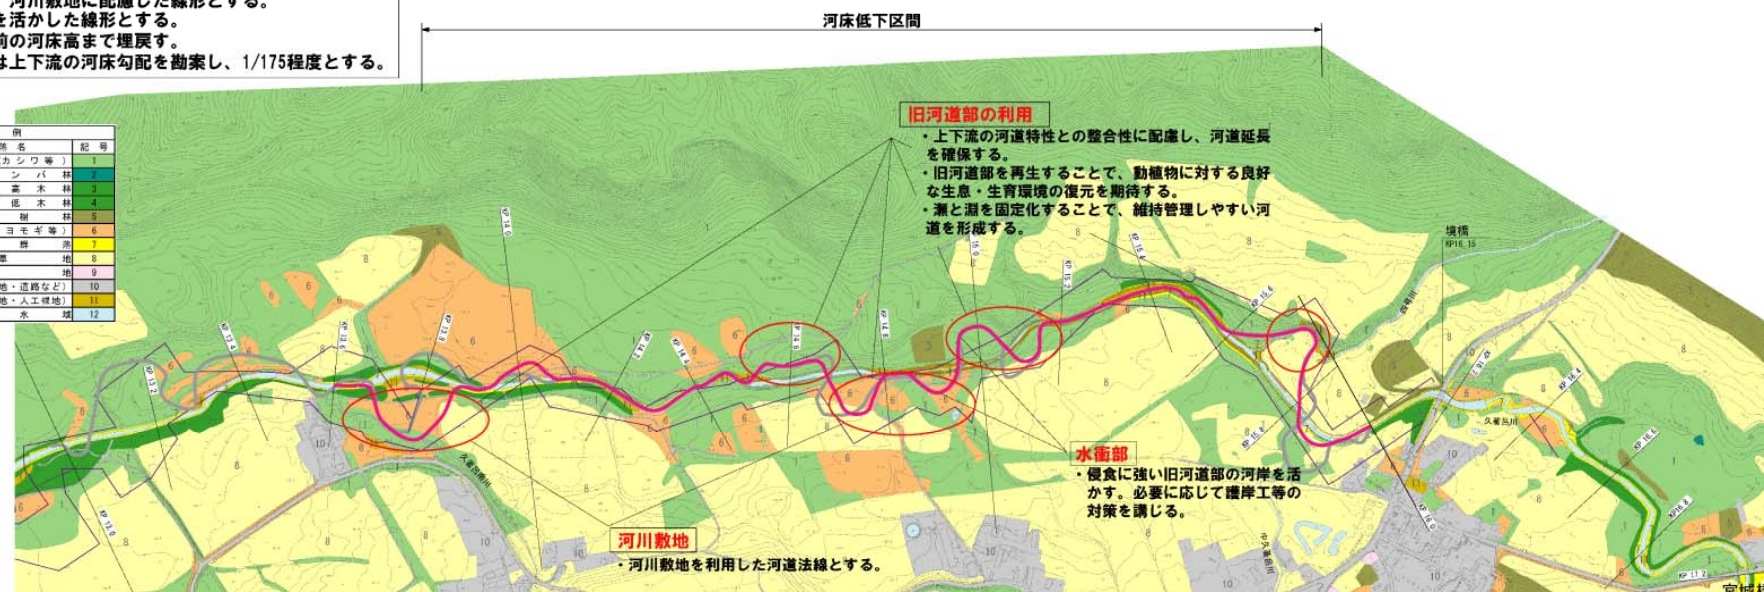
旧河道部の利用 KP15.0

現川の利用 KP15.5

- ・土地利用、河川敷地に配慮した線形とする。
- ・旧河道部を活かした線形とする。
- ・河床低下前の河床高まで埋戻す。
- ・河床勾配は上下流の河床勾配を勘案し、1/175程度とする。

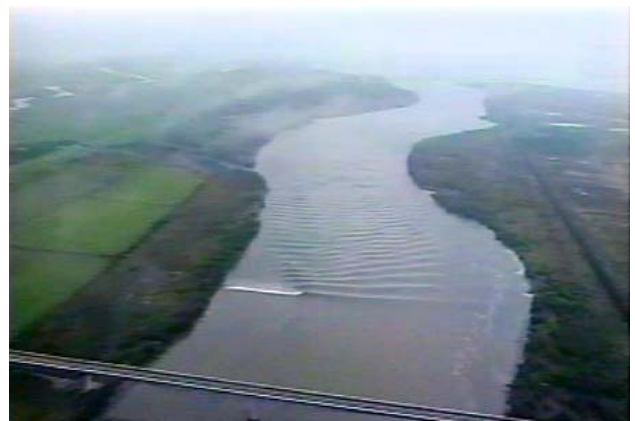
**写真-1** ソリトン波列を伴い十勝川を溯上する津波 (陸上自衛隊北部方面隊撮影。2003 年 9 月 26 日 AM6:25 頃、十勝川河口橋付近 (k.p.5.7 付近) より河口方向を望む。)

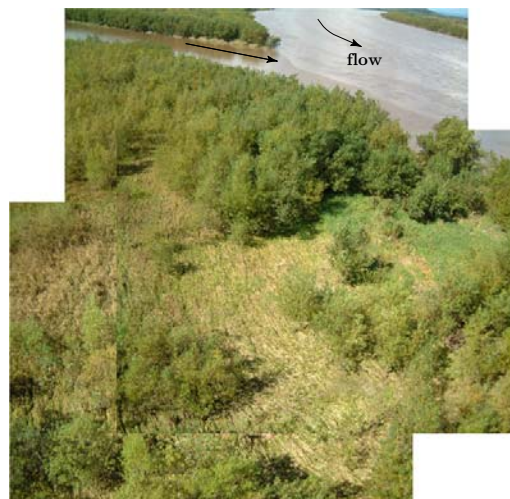
**写真-3** k.p.5.7 付近右岸で見られた痕跡 (十勝河口橋上より上流に向かって撮影。2003 年 9 月 30 日 AM11:30 頃。高水敷上の植生が倒伏し、その一部の倒伏方向は上流に向かっていていることが分かる。)

写真-3は、k.p.5.7右岸付近で発見された痕跡で、十勝河口橋上から上流に向かって撮影したものである。高水敷上の植生の多くが倒伏し、その一部は上流に向かって倒伏していることが認められる。水位記録、この断面前後の横断面図を参照した結果から今回の津波による痕跡であるものと考えられる。すなわち、津波の溯上に伴う水位上昇により、高水敷の一部にまで水位が到達した可能性は大きい。
