## **2 近年の風水害等事例と河川の防災対策について**

### 2-1 洪水災害関連

## 2-1-2 釧路川の洪水災害事例(既往の主要洪水)

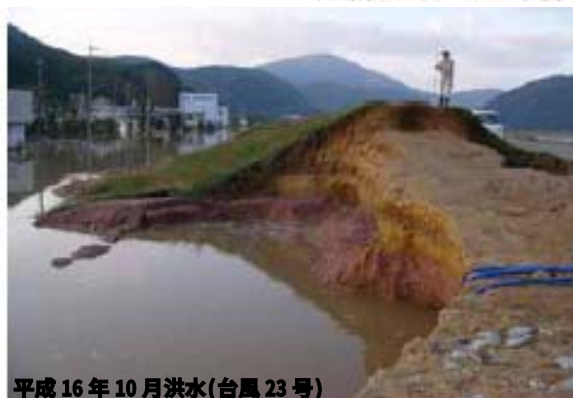
平成 16 年 10 月洪水(台風 23 号)  
円山川左岸の堤防欠損被害状況  
(9.6km 付近)

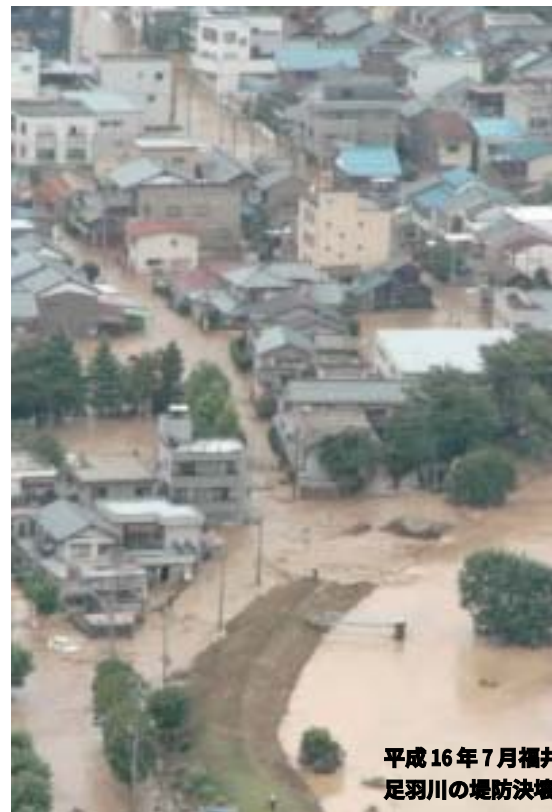
平成 16 年 7 月福井洪水  
足羽川の堤防決壊

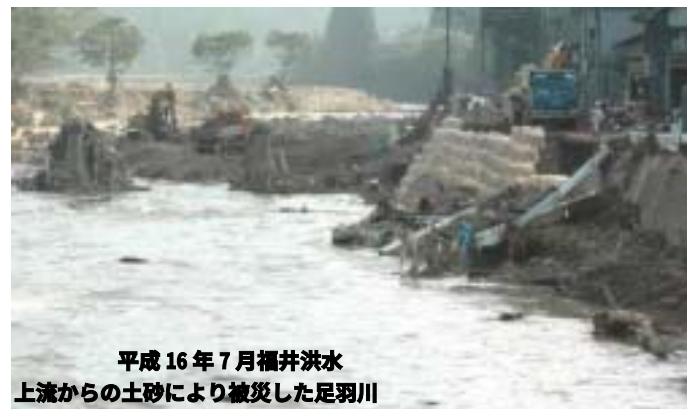
平成 16 年 7 月福井洪水  
上流からの土砂により被災した足羽川

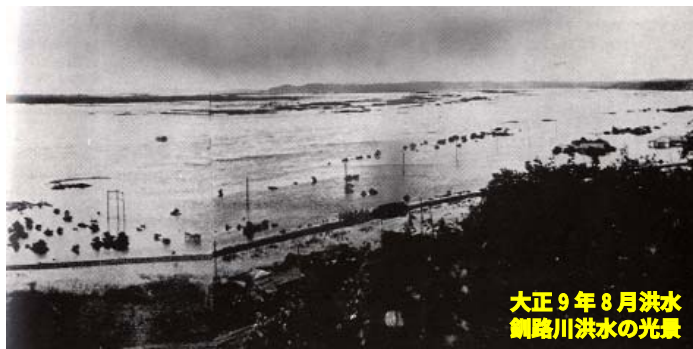
大正 9 年 8 月洪水  
釧路川洪水の光景

※現釧路市貝塚 1 丁目付近からの撮影と推定  
※遠景の稜線は岩保木山一帯  
※前景に水没寸前の根室線が見える

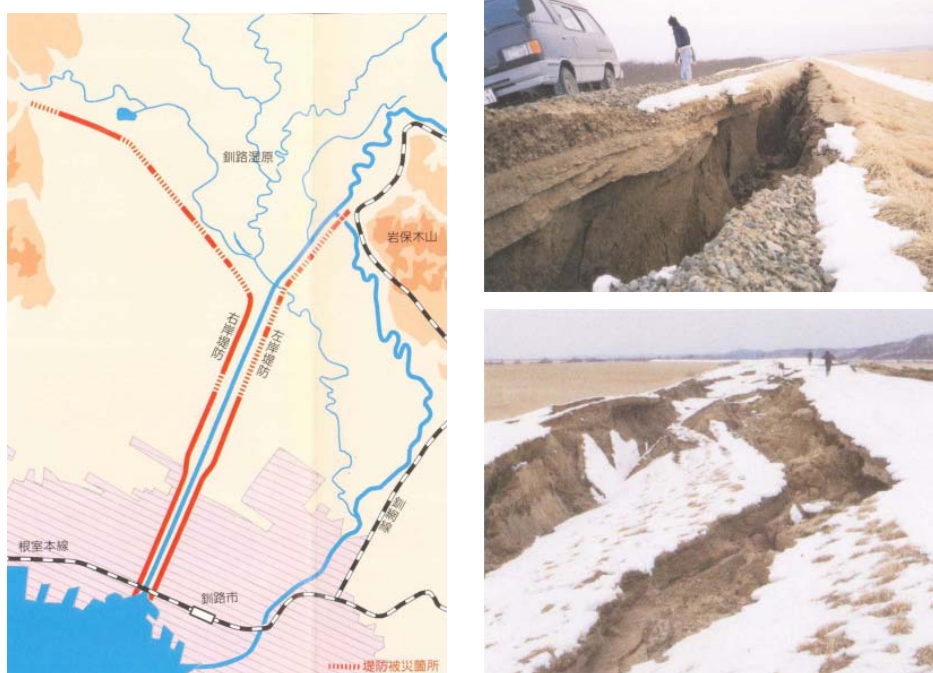
図2-13 平成5年(1993年)1月15日 釧路沖地震における堤防被災箇所とその状況

この地震によって、釧路湿原周囲の堤防は各所で亀裂や崩壊が発生し、堤防の機能が損なわれ、その被害延長は約10kmもの甚大な被害となりました。(図2-13)
