# 釧路川水系 河川整備計画（原案）について

## 釧路川水系河川整備計画（原案）について

釧路川は幹川流路延長154km、流域面積2,510km<sup>2</sup>の一級河川である。

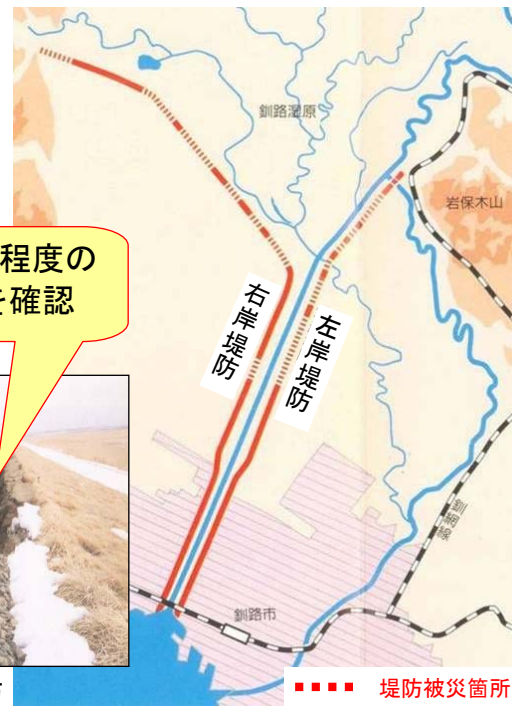
遊水地右岸堤防

深さ3m程度の  
亀裂を確認

■ ■ ■ ■ ■ 堤防被災箇所

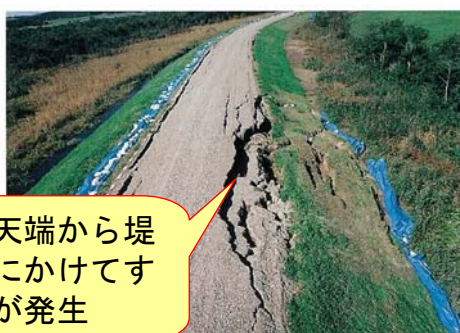
標茶右岸築堤

堤防天端から堤  
内側にかけてす  
べりが発生

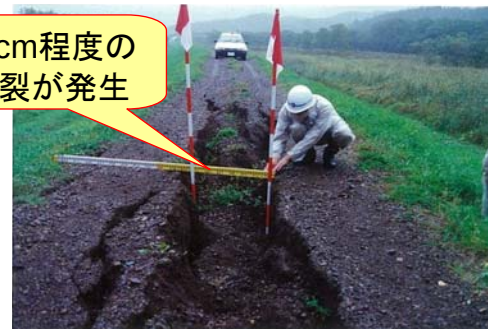
標茶左岸築堤

50cm程度の  
亀裂が発生

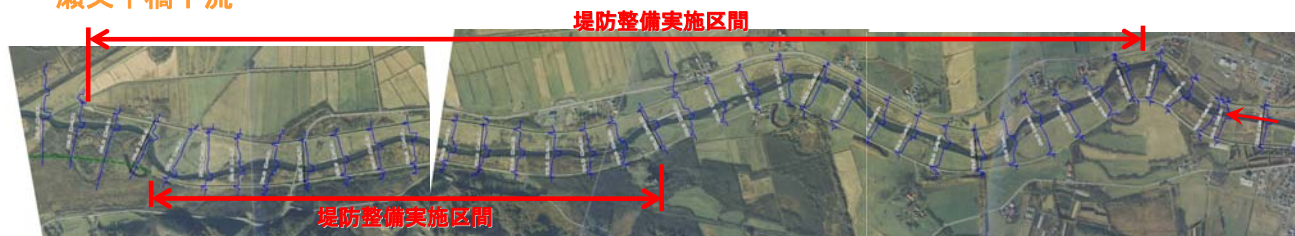
瀬文平橋下流

## 堤防整備区間

堤防整備（堤防断面の確保）を実施する区間

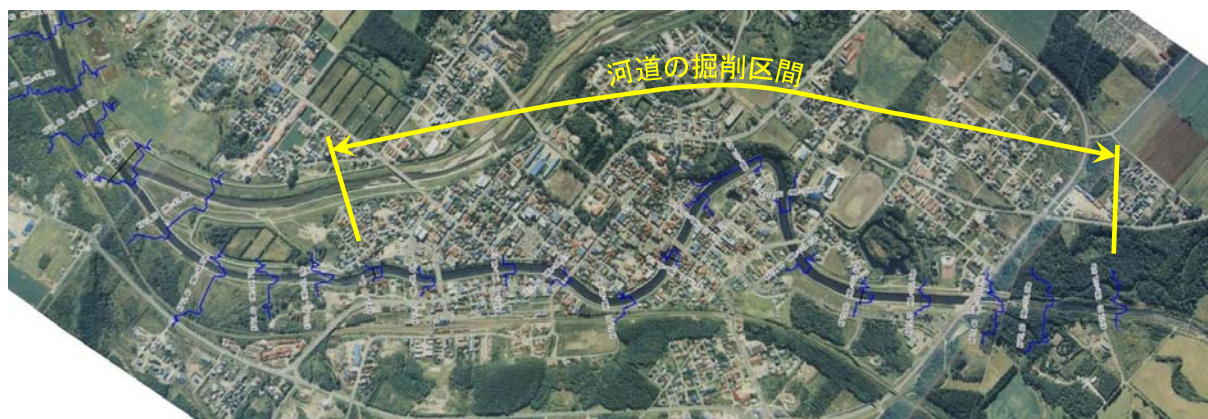
弟子屈地区の河道掘削区間

河道の掘削

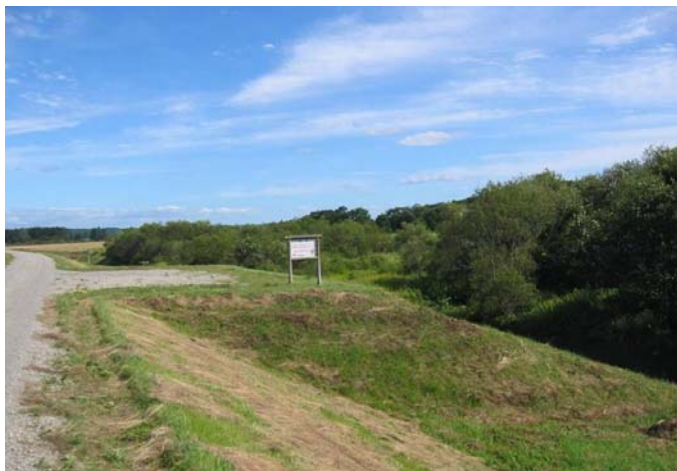
側帯全景(上流側～下流側)

- ・ 堤防に設ける側帯の計画的な整備。

2種側帯：非常用の土砂等を備蓄するために、堤防に設ける施設

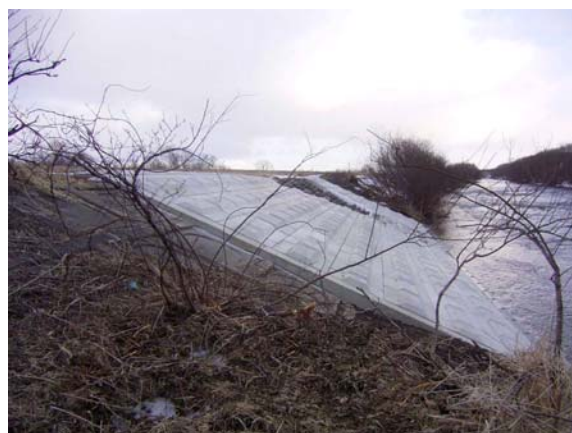
既設護岸の補修事例

- ・定期的に河川巡視や縦横断測量等を行い、河川の利用状況、土砂堆積や河床低下などの河道状況を把握するとともに、その状況に応じ適切に措置する。
- ・釧路湿原への土砂流入に配慮しつつ、土砂や流木が堆積し洪水の流下の支障となる箇所は河道整正等を実施する。
- ・河床洗掘により既設護岸や床止が破損するなど、機能に支障を及ぼす恐れがある場合は、適切な方法により補修する。
