2-3. 湖沼における水質調査結果

2-3-1. 3湖沼の水質及び流入負荷量調査

2-3-2 . 湖沼における自然環境調査

塘路・茅沼地域における取り組み
～水生植物を用いた水質浄化実験について～

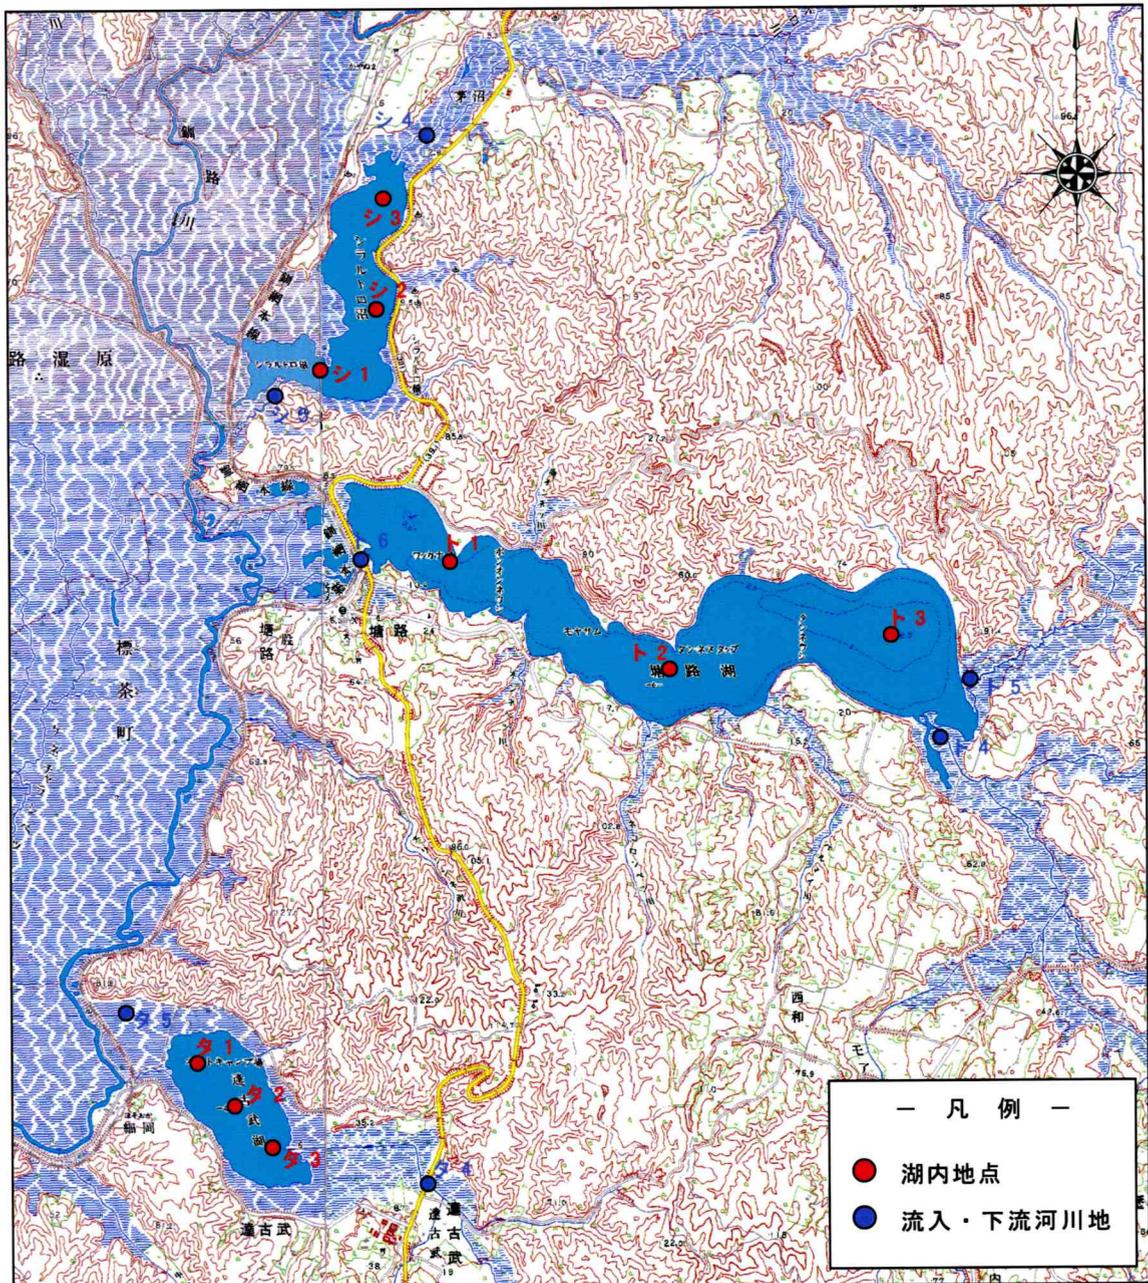
図 2-3-1 水質、流入負荷量調査地位置図

調査地点は、各湖沼とも湖内は 3 地点づつとし、これに流入河川及び下流河川を加えた計 16 地点を設置した。調査地点位置図を次の図 2-3-1 に示す。

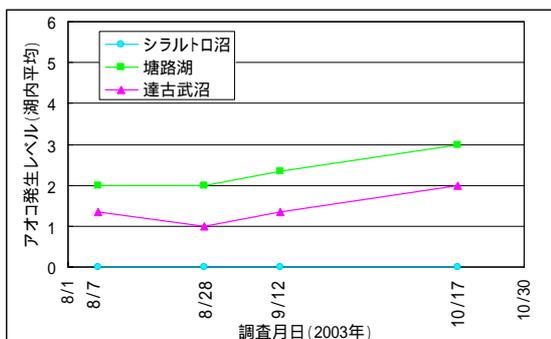
図 2-3-2 アオコの発生状況

見た目アオコ指標（環境庁,1998）
 レベル0：アオコの発生は確認できない。
 レベル1：アオコの発生は肉眼では確認できない。
 レベル2：うっすらとすじ状にアオコの発生が確認できる。
 レベル3：アオコが水の表面全体に広がり、所々パッチ状になっている。
 レベル4：膜状にアオコが湖面を覆う。
 レベル5：厚くマット状にアオコが湖面を覆う。
 レベル6：アオコがスカム状に湖面を覆い、腐敗臭がする。

- アオコの発生状況：これまでの調査では、シラルトロ沼ではアオコは確認されなかった。塘路湖及び達古武沼では、10月17日の調査でアオコの発生レベルが最大となり、塘路湖では湖面にアオコが広がっている状況（見た目アオコ指標レベル3）を確認した。（図2-3-2）
- 湖沼の水質と魚類の自然繁殖・生息条件との対比：全窒素、全リン、COD及びSSの濃度と水産用水基準（日本水産資源保護協会,平成7年12月）の代表的な魚類の自然繁殖・生息条件とを対比すると、3湖沼はサケやアユの自然繁殖条件を満たしていなかった（図2-3-3～2-3-6）。全窒素及び全リンの濃度に着目すると、コイやフナ其自然繁殖・生息条件を満たしているものの、CODの濃度はこれら条件も満足していなかった（図2-3-3～2-3-5）。一方で、DO濃度は塘路湖及び達古武沼の8月の観測値がやや低くなっているものの、全体的には比較的高濃度で維持されており、DO濃度に着目すれば比較的良好な状態となっている（図2-3-7～2-3-9）。
- クロロフィルa濃度の変化状況：これまでの観測結果では、クロロフィルa濃度と全窒素濃度の変化に相関性が認められた（図2-3-7～2-3-9）。

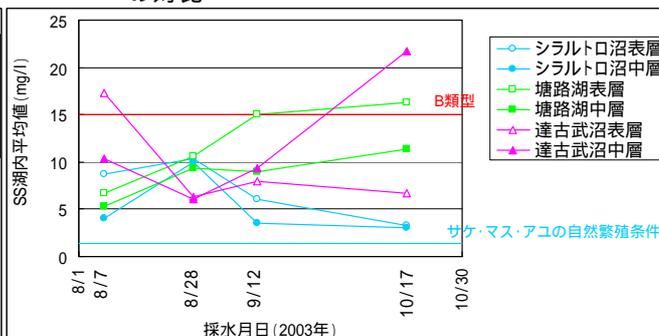
図 2-3-6 湖内の SS 濃度と魚類の自然繁殖条件との対比

図の値は、各湖沼における3地点の観測値の平均値である。

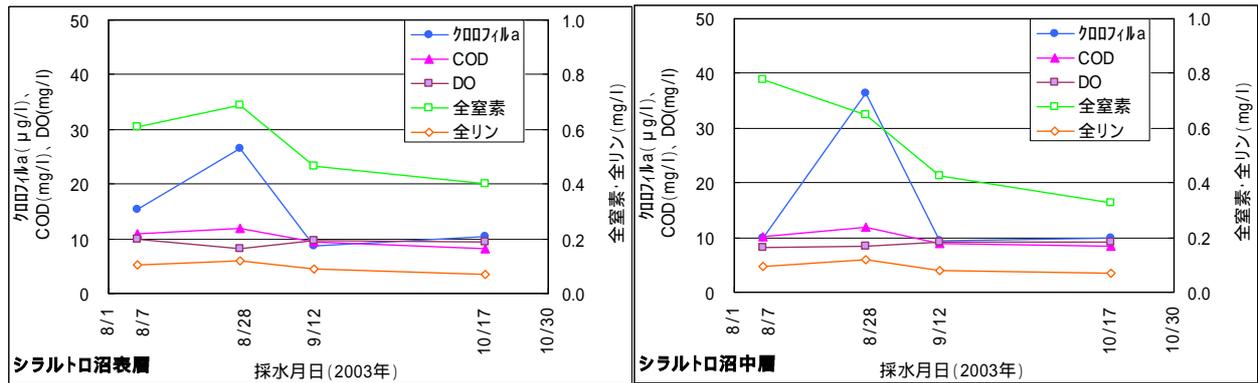
図 2-3-7 シラト沼のクロロフィル a 濃度と栄養塩濃度等との対比 (左：表層、右：中層)

図の値は、各湖沼における 3 地点の観測値の平均値である。

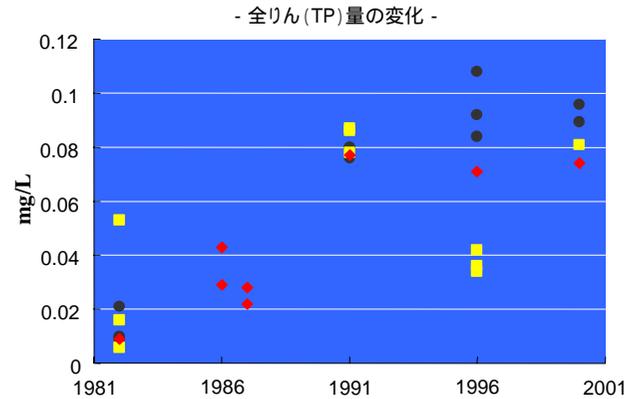
・3湖沼とも環境基準に基づく指定はされていないが、富栄養化の目安のひとつである全りん (TP)は、すべての湖沼で環境基準類型 (0.005mg/L以下) を大きく上回り、近年の増加傾向が伺える。

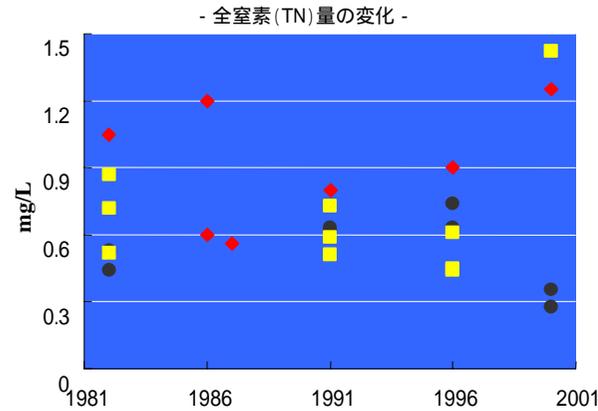
・3湖沼とも環境基準に基づく指定はされていないが、富栄養化の目安のひとつである全窒素 (TN)は、すべての湖沼で環境基準類型 (0.1mg/L以下) を上回り、塘路湖、達古武沼では、近年比較的高い測定値が示された。

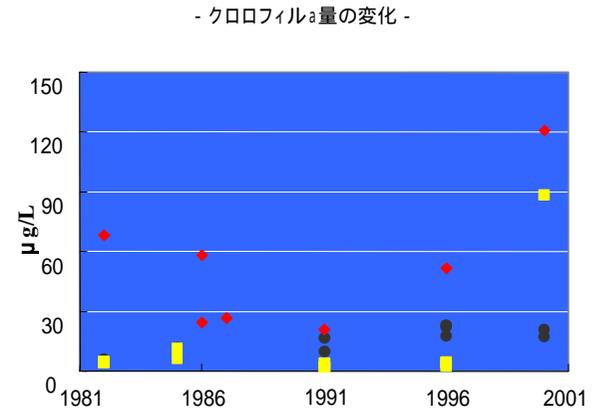
・水中に存在する植物性プランクトンの相対的な現存量を示すクロロフィル aは、近年、塘路湖、達古武沼で比較的高い測定値が示された。

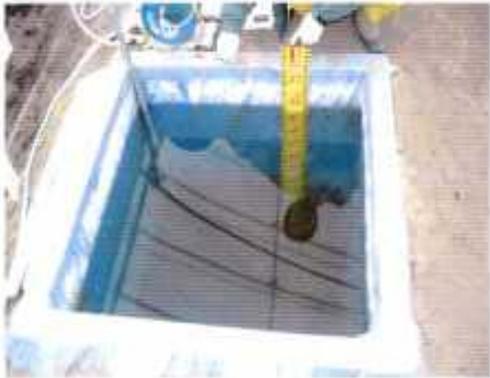
実験水槽
深さ H=90cm

実験内容：ヨシ、エンコウソウなど4種類の実験用植物を植栽したネット(網状構造体)を排水槽に浮かせ、定期的にpH、BOD、CODなど7項目の水質を測定。

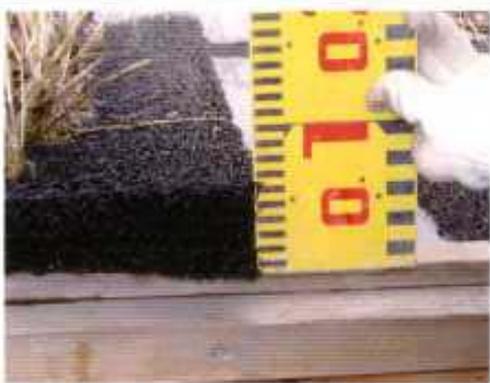
ネット厚さ t=5cm

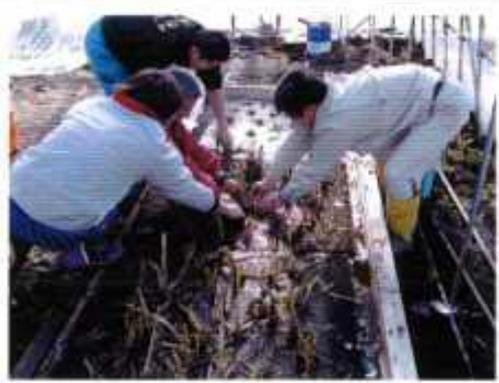
網状構造体（ネット）への植栽状況

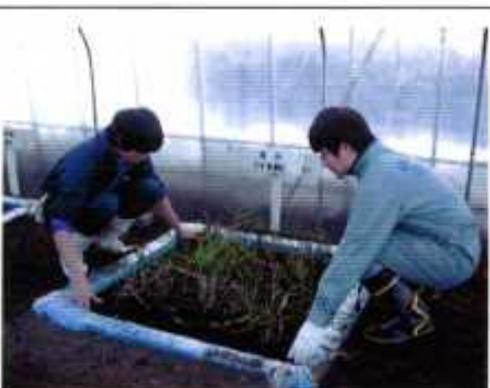
標茶高校生徒による設置状況
(実験水槽にネットを設置)
