釧路川水系河川整備計画(原案)について
第9回委員会の補足

**新釧路川
津波の河川遡上について**

新釧路川における過去の津波河川遡上解析の概要

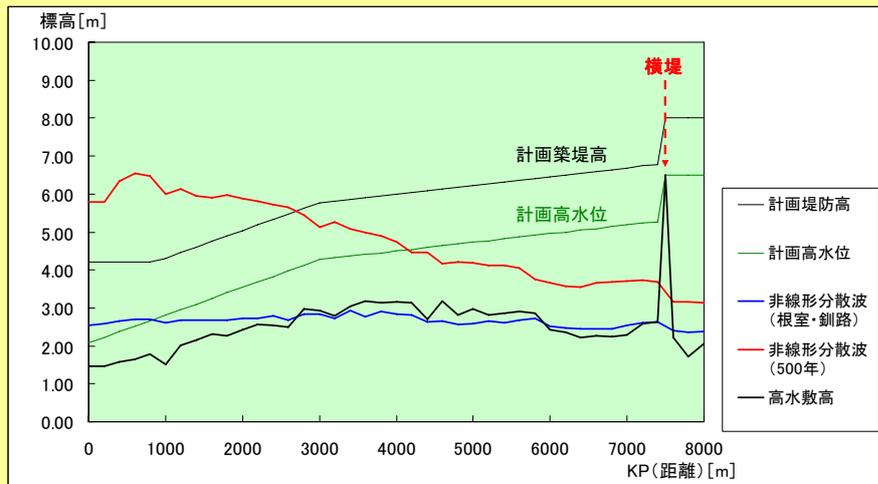
■津波の河川遡上解析結果

■検討結果

釧路・根室沖地震は、河口部において計画高水位を超えるが影響区間は小さい
500年確率については、堤防高・計画高水位を超える区間が概ね3～4 km程度

ソリトン波や橋脚等によるエネルギー拡散等の反映のため
計算モデルの検証、各種計算条件の精査が必要

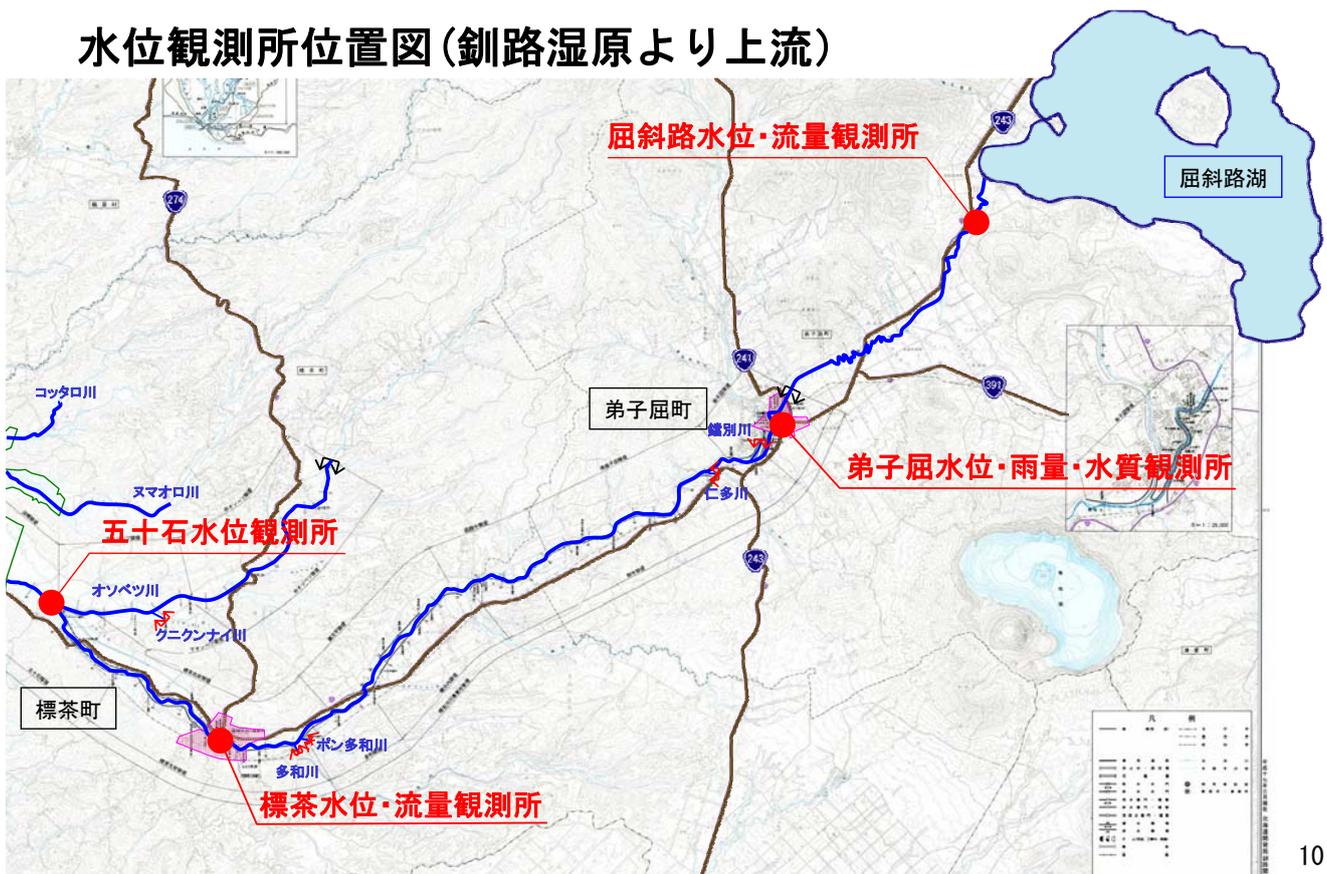
水位観測所位置図(釧路湿原より上流)

河川名	観測所名	河口からの距離 (km)	流域面積 (km ²)
釧路川	屈斜路	111.30	340.9
	弟子屈	75.20	459.0
	標茶	46.10	894.6
	五十石	36.80	1093.6
	岩保木	11.00	1668.0
	鳥取	1.10	2338.0

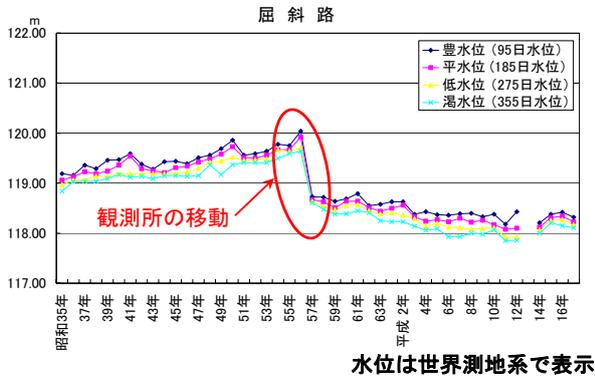
屈斜路観測所

徐々にではあるが低下傾向にあり、昭和57年～現在にかけて約50cm低下している。

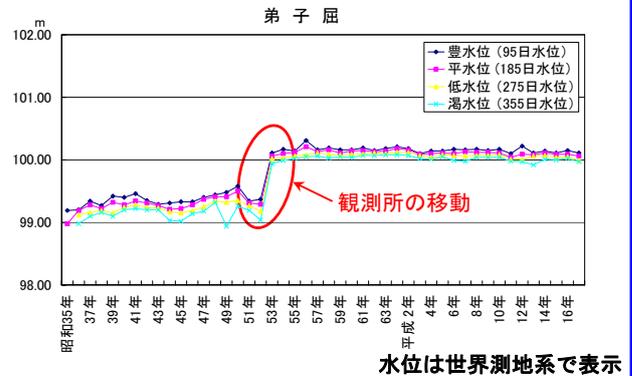
弟子屈観測所

昭和57年～現在にかけて水位変動はほとんどみられない。

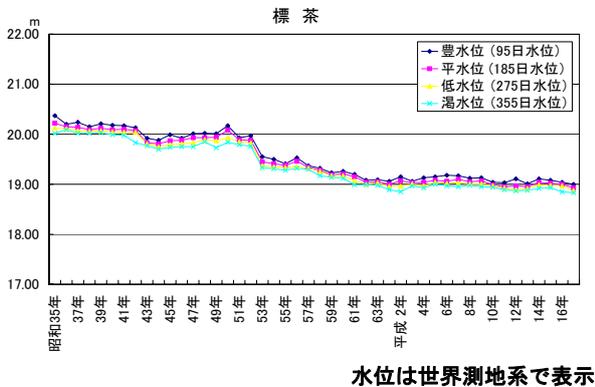
標茶観測所

徐々にではあるが低下傾向にあり、昭和57年～現在にかけて約40cm低下している。

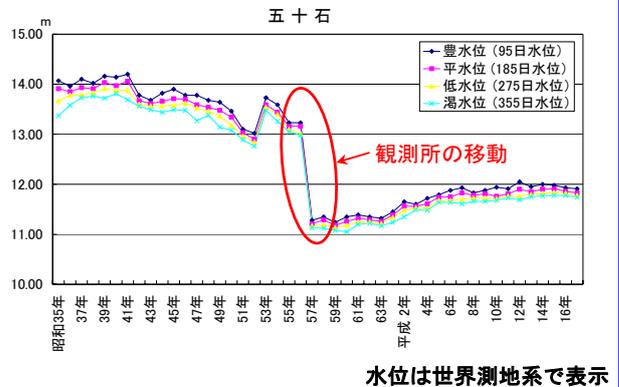
五十石観測所

徐々にではあるが、上昇傾向にあり、昭和57年～現在にかけて60cm上昇している。

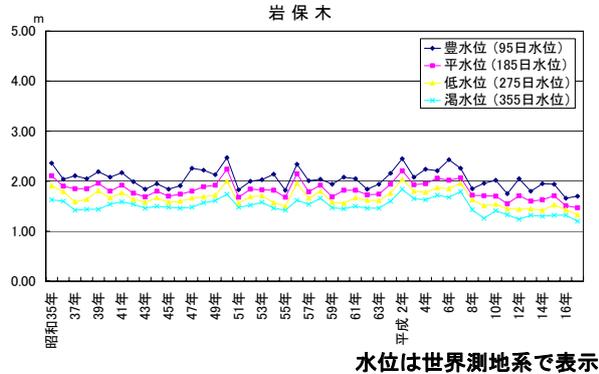
岩保木観測所

平成7年頃までは水位変動はほとんどなかったが、近年徐々にではあるが低下傾向にある。
昭和57年～現在にかけて約30cm低下している。

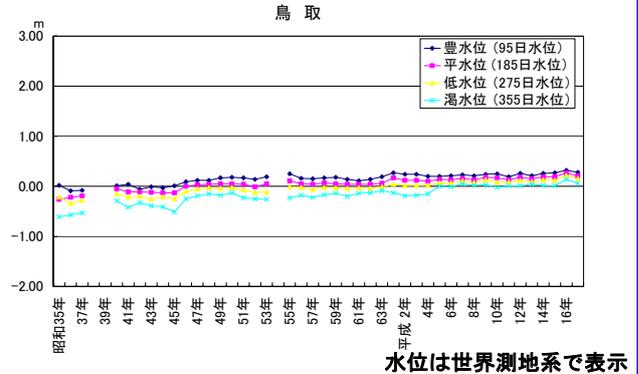
鳥取観測所

昭和57年～現在まで水位変動はほとんどみられない。

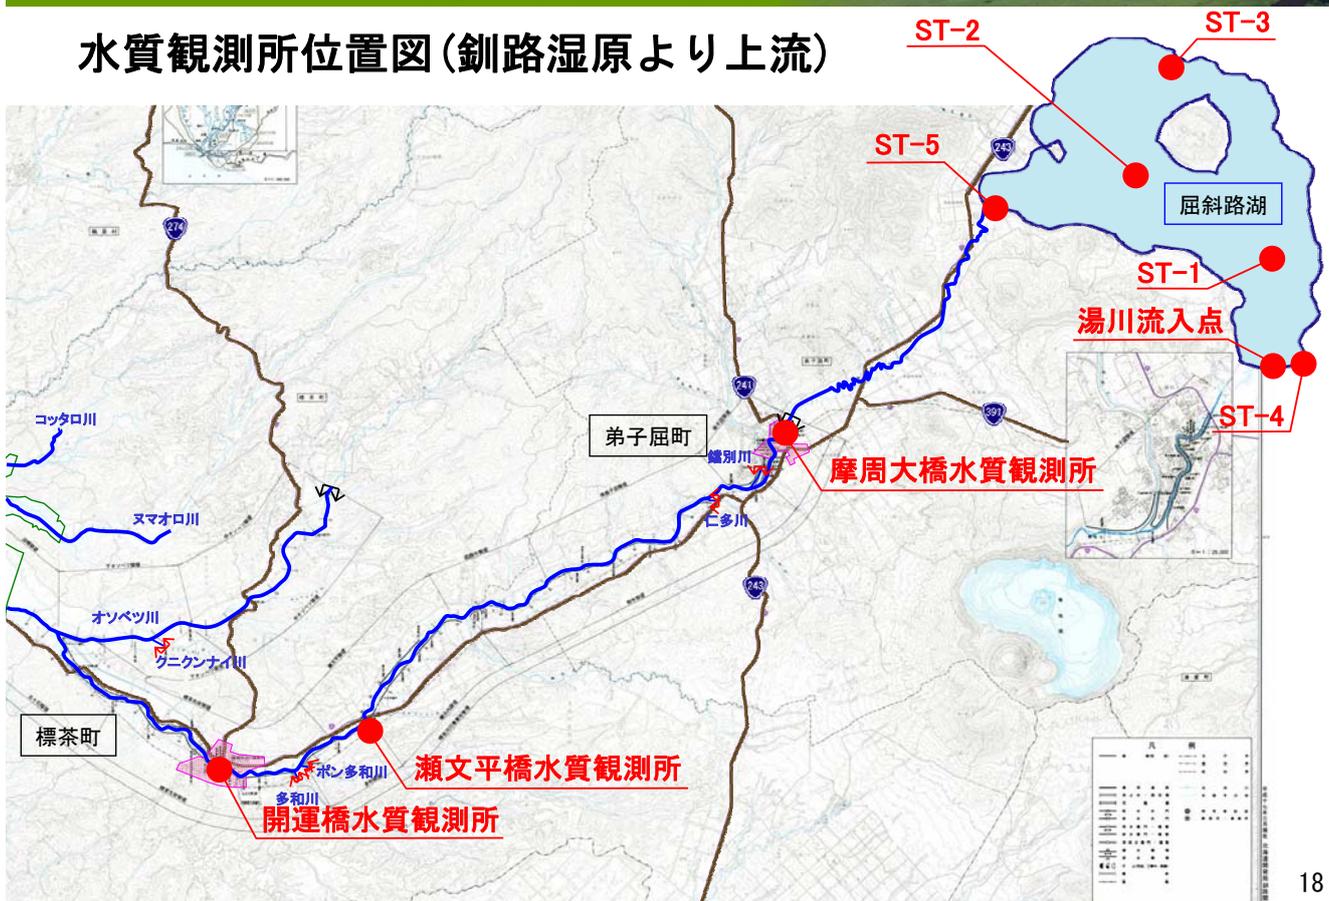
水質観測所位置図(釧路湿原より上流)

釧路川では、屈斜路湖で6地点、釧路川本川(新釧路川及び支川含む)で7地点において水質調査を行なっている。

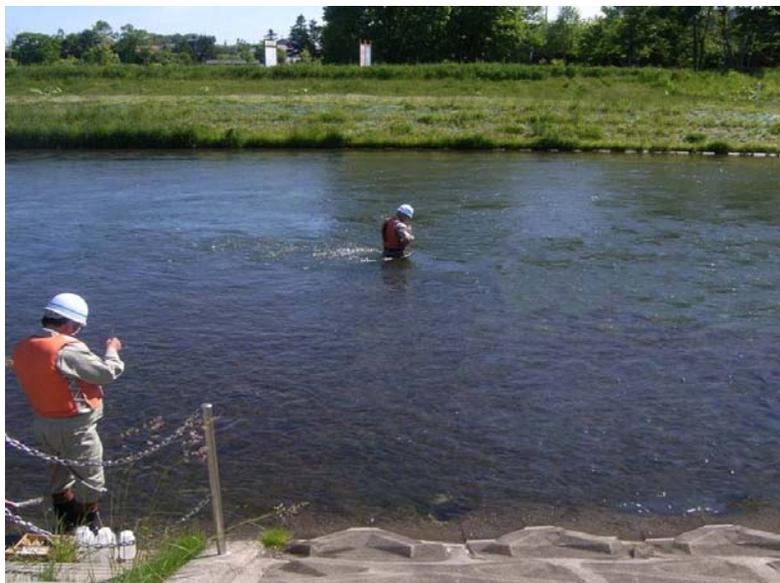
採水状況写真

河川の採水は流心、深度は水面から水深の2割の深度で実施

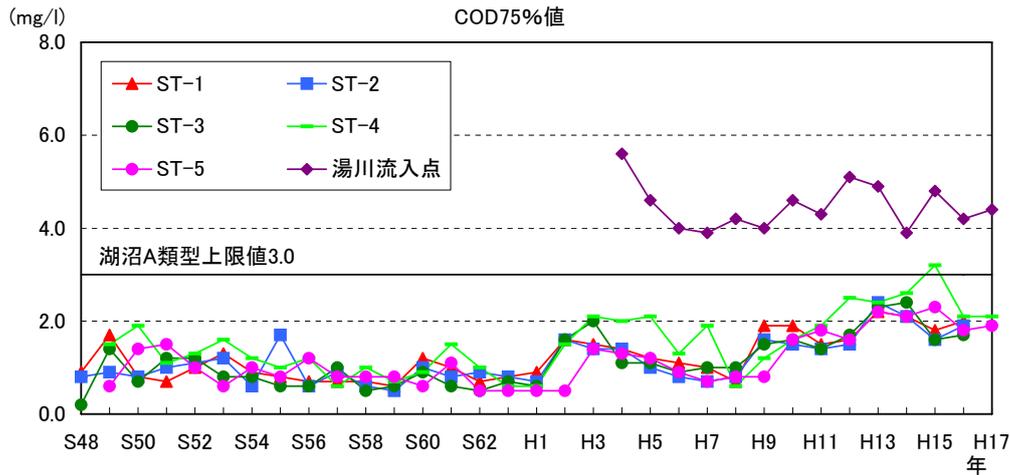
屈斜路湖COD（COD75%値…年間観測値の良い方から並べて上から75%目の値）
 ※年間12回観測であれば良い方から8番目の値

湯川流入点を除いて環境基準値(3.0mg/L以下)をほぼ満たしている。
 ST-1～5では、平成8年以降上昇傾向にある。

- ・平成のはじめより、屈斜路湖をはじめとする釧路川本川の水質が変化している。
- ・COD(屈斜路湖)、BOD(釧路川本川)は上昇傾向にある。
- ・特に釧路川のBODは環境基準値を超過している箇所も見られる。
- ・近年、屈斜路湖では生息していなかった魚類が確認されるようになっており、この水質の変化が起因している可能性もある。

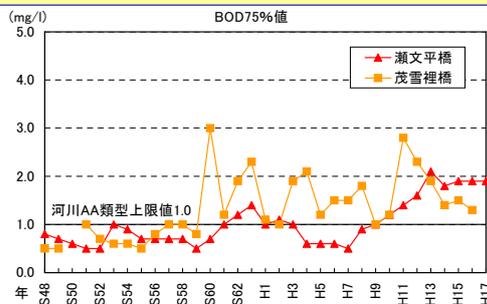
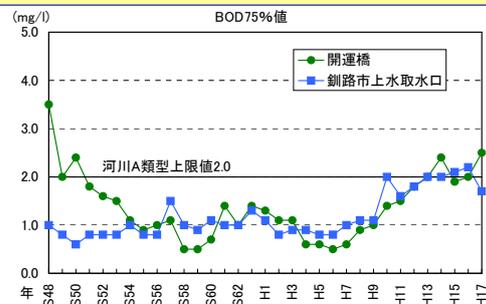
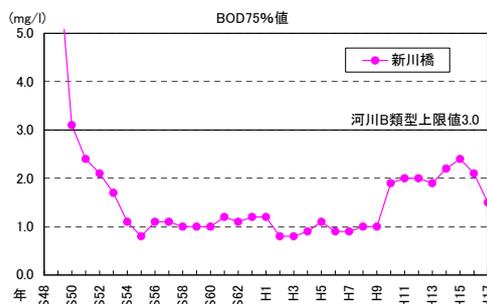
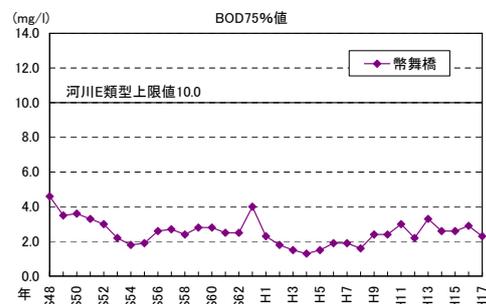
釧路川BOD（BOD75%値…年間観測値の良い方から並べて上から75%目の値）
 ※年間12回観測であれば良い方から8番目の値

釧路川本川沿いの観測所は近年BODが上昇傾向にある。
 特に瀬文平橋は、平成8年より上昇し環境基準値を大幅に超過している。
 支川の茂雪裡橋は、各年の変動は大きい、近年はほぼ横ばいとなっている。

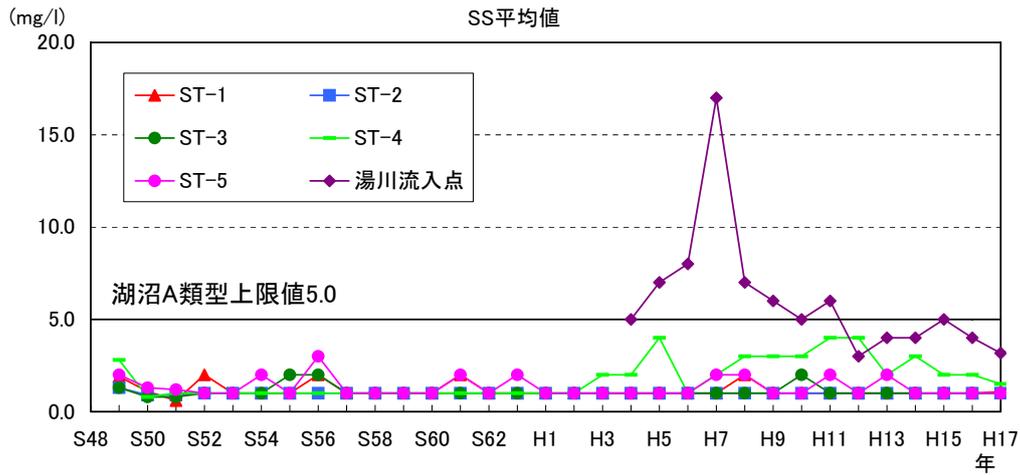
屈斜路湖SS（SS平均値…SSの年間平均値）

湯川流入点以外の観測所では、環境基準値(5.0mg/L以下)を満たしている。経年的な変動傾向はない。

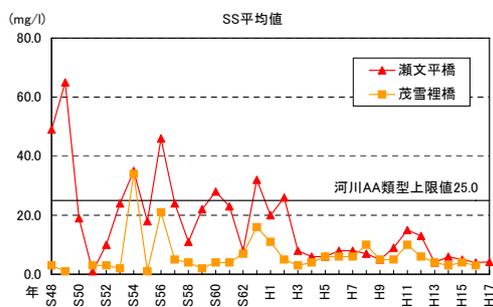
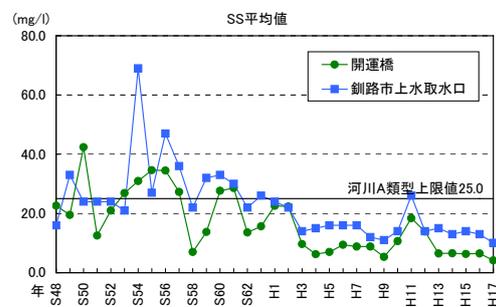
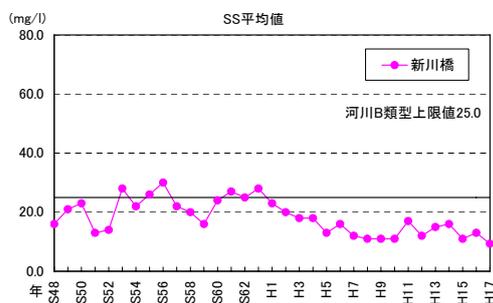
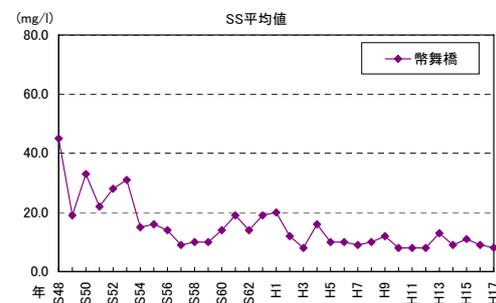
釧路川SS（SS平均値…SSの年間平均値）

過去は変動していたが、近年では環境基準値(25mg/L以下)を満足する数値で推移している。
