具体的施策

これまでの調査・検討結果

○1947 年と 1992 年の幌呂川地区の状況 (第8回湿原再生小委員会)

○広里地区湿原再生目標

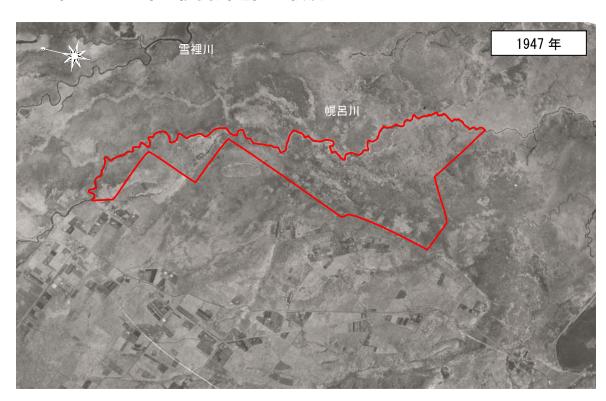
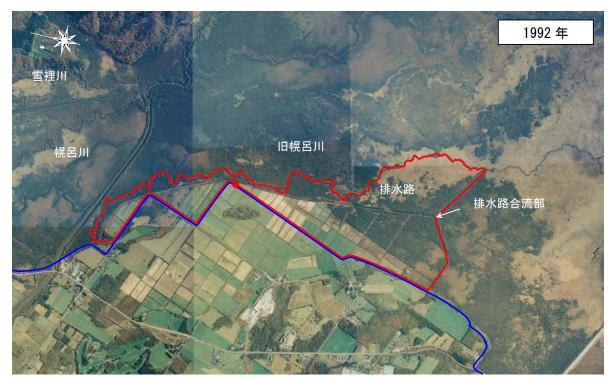
- 鶴居村幌呂地区の市街周辺 より下流は、直線的な河道 で、雪裡川と合流するよう 改修されている。
- ■温原内の未改修区間 雪裡川合流点より下流の未 改修河道は、流下能力が不 足し、不規則蛇行が発生し た直後に分岐流路を持つ。

- (1947年と1996年の比較)
- ●ハンノキ林と畑地の面積が急激に増加している。
- ●旧幌呂川沿いでの農地開発 が著しく、湿原域が農地へ と転換されている。
- ●幌呂川、雪裡川沿いの直線 化された河道周辺とその下 流ではハンノキ林が増加 し、ヨシ群落の面積が減少 している。

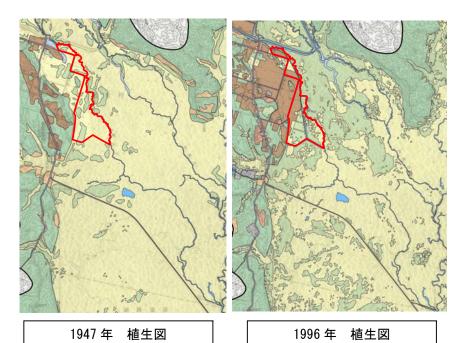
○幌呂川地区における植生の変遷 (第7回湿原再生小委員会)

・下幌呂地区周辺はハンノキ林、ヨシ群落、畑地(牧草地)が主体となっている。 1947 年と 1996 年の植生図と比較すると、ハンノキ林と畑地の面積が急激に増加 していることが分かる。特に旧幌呂川沿いでの農地開発が著しく、湿原域が農地 へと転換されている。また、幌呂川、雪裡川沿いの直線化された河道周辺とその 下流ではハンノキ林が増加しており、ヨシ群落の面積が減少している。ハンノキ 増加については、個体数が増加したのか、小さな個体が急激に成長した結果なの かは不明である。

※ヨシ群落にはハンノキ林以 外のヨシースゲ群落、高層 湿原などが含まれる。

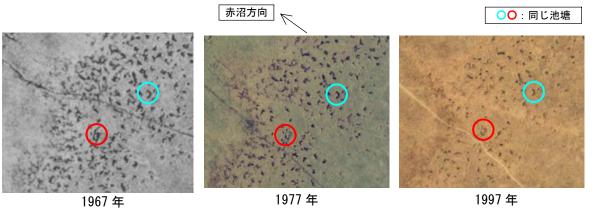
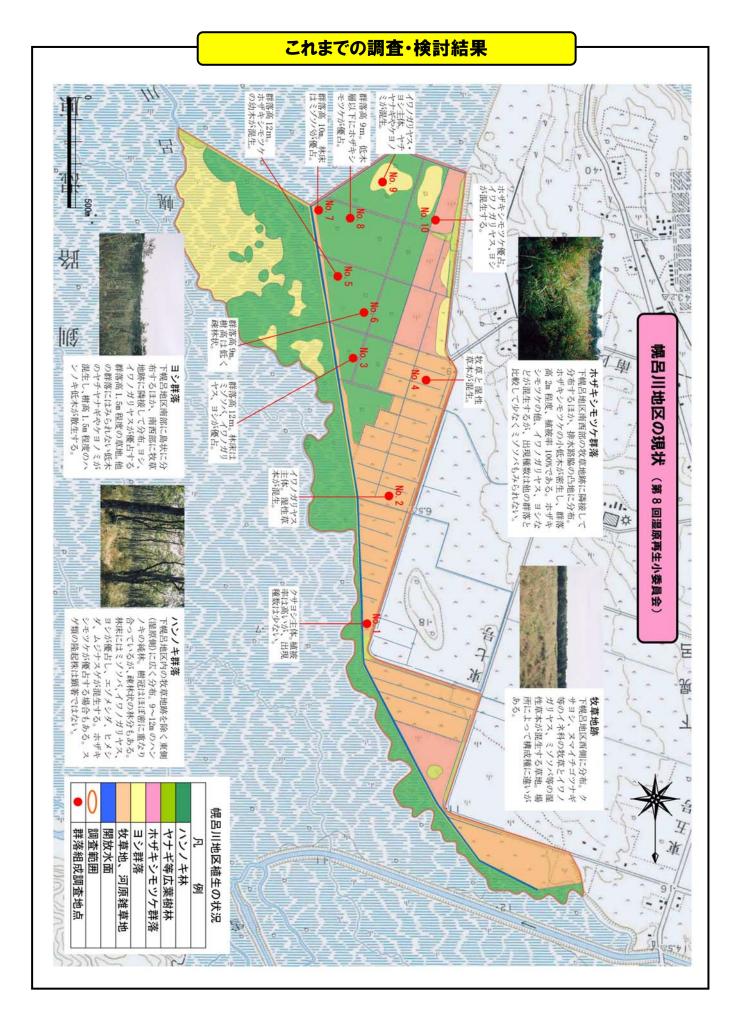
○池塘の変遷 (第7回湿原再生小委員会)

・赤沼周辺の池塘の状況を示す。池塘数は 1967 年から 1997 年までの 30 年間で減少 している。また、1967 年から 1977 年の間に赤沼までの木道が変わっており、そ の周辺の池塘が消失している。

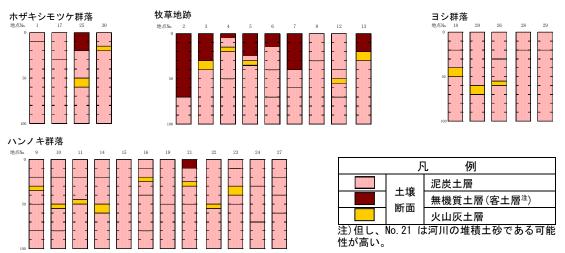
幌呂川地区土壌の状況

・試験地に分布する土壌は低位泥炭土壌で、現地調査では全ての地点で深さ 100cm 以内にヨシ等の植物遺体からなる泥炭土層が出現した。また、多くの地点で深さ 50cm 程度までにシルト質の火山灰土層が出現した。ハンノキ林内の低位泥炭土層(10~35cm 深)及び火山灰土層(35~45cm 深)の土壌分析結果を示す。火山灰土は保肥力のない土壌であったが、一方で植物の成長に必須な養分である有効態リン酸が多い。ハンノキ根系は火山灰層まで伸長している。

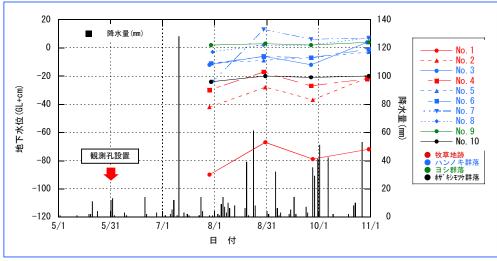
幌呂川地区地下水位の状況

・ハンノキ林内の観測地(No. 3、5、6、7、8)では、調査期間中-10~+5cm 程度の範囲で推移した。なお、排水路の合流地点付近に位置する No. 7では、9月の調査時以降、地表面の冠水状態が続いた。これは、排水路の合流地点から旧幌呂川との合流地点方向への排水が不良となっていることに起因すると推察される。一方、牧草地跡(No. 1、2、4)及びホザキシモツケ群落(No. 10)内の観測地では、調査期間中概ね-20cm 以下で推移した。特に、No. 1 では-60cm以下と観測地点中最も地下水位が低かった。なお、ヨシ群落(No. 9)では、調査期間中+2~+4cmと概ね地表面付近で推移したが、他の観測地点に比べ、水位の変動幅が著しく小さいことが特徴的であった。
