3. 湿原の再生

湿原周辺の未利用地等について、相対的に地下水位を回復させ湿原の再生を図ることが必要である。

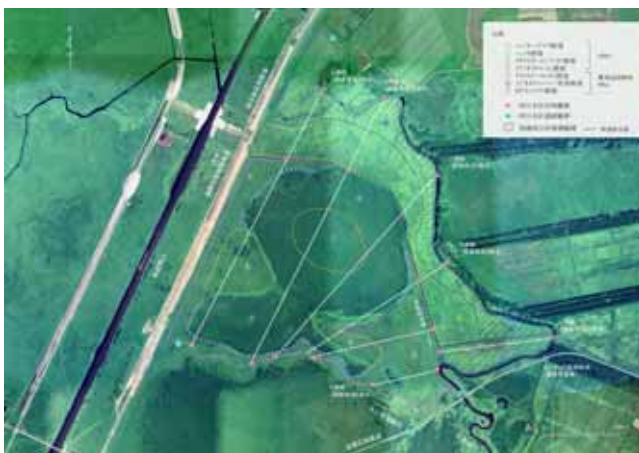
広里地区

広里地区は30年ほど前に湿原に排水路を整備し、肥料をすき込んで開発した牧草地の跡地(約80ha)と拡大するハンノキ林(約110ha)という、湿原保全上の課題が主集積している場所である。さらに、釧路市街地から近く、普及啓発・環境教育効果も期待できることから保全・再生用地とした。
