# 第9回 湿原再生小委員会

－ 幌呂地区湿原再生について －

# 1. 幌呂地区湿原再生（基本方針）について

## 2. 幌呂地区湿原再生（実施方針）について

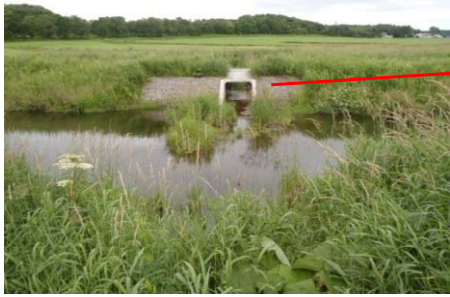
⑱: 農地側横断管渠

管底高:  $H=4.377m$   
管径:  $1400 \times 1400$

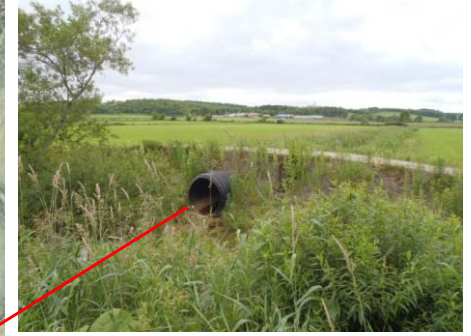
⑲: 農地側横断管渠

管底高:  $H=4.652m$   
管径:  $\phi 1300$

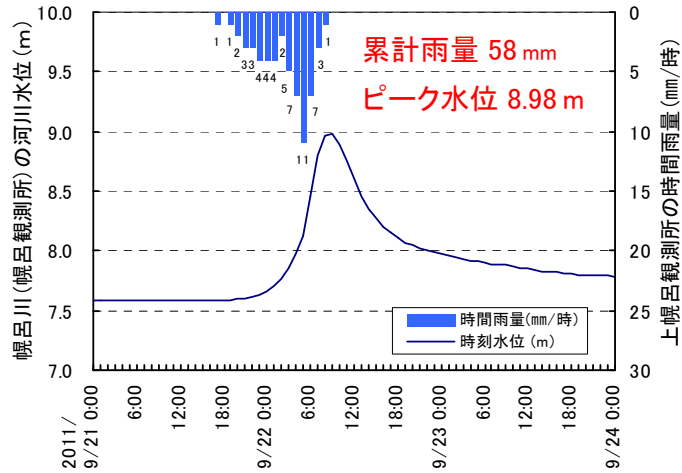
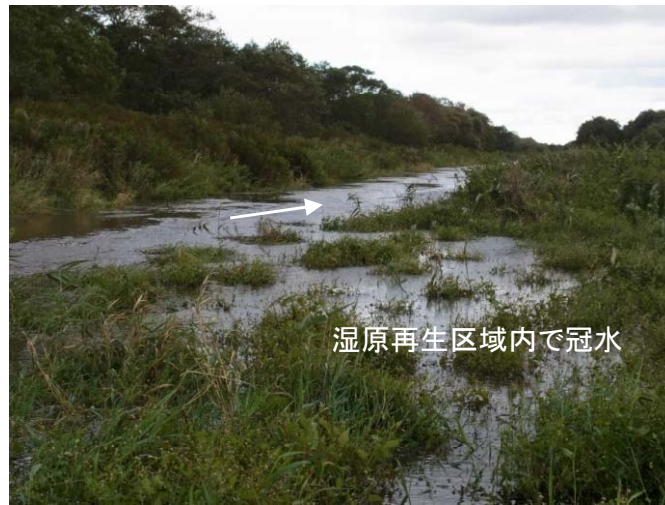
① 1号支線排水路

- ・平成23年9月21日（水）17時から22日（木）8時にかけて、**幌呂川で累計58mmの降雨**が発生しました。
- ・1号支線排水路では、水路の肩付近まで水位が上昇して**湿原再生区域内にも冠水**している状況を確認しました。

河岸を切り下げることによって、水が湿原再生区域側へ溢れやすくなることが期待されます。

湿原再生区域内で冠水

- 現地植生回復試験では、地盤切り下げ後に湿性植物が回復しつつあります。
- 外来植物を排除するためには、地盤の切り下げが有効です。
- 1号支線排水路の河岸が部分的に高くなっているため、河岸の一部を切り下げ低くすることによって、事業区域内に水を溢れやすくし、冠水頻度の増加による湿原植生の回復を期待します。

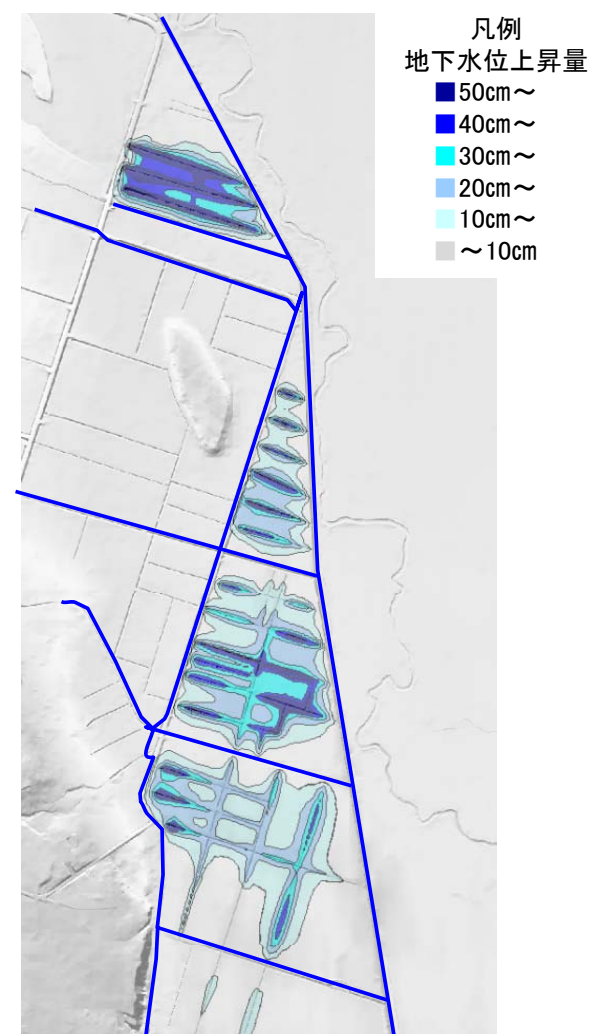
未利用排水路埋め戻しによる  
地下水上昇量(予測)

- ・ 現況の地下水位分布を平成22年平均地下水位及び平成23年一斉測水のデータに基づき、推定しました。
- ・ A区域及びB区域の未利用排水路を埋め戻した場合、当該排水路周辺を中心に地下水位が上昇すると予測されます。
- ・ 地下水位上昇予測は、水循環小委員会で使用した「統合型水循環モデル」を使用し、結果については水循環検討会で確認を頂いています。

統合型水循環モデルによる地下水位再現計算の精度は、A,B区域の観測孔において±20cm程度です。

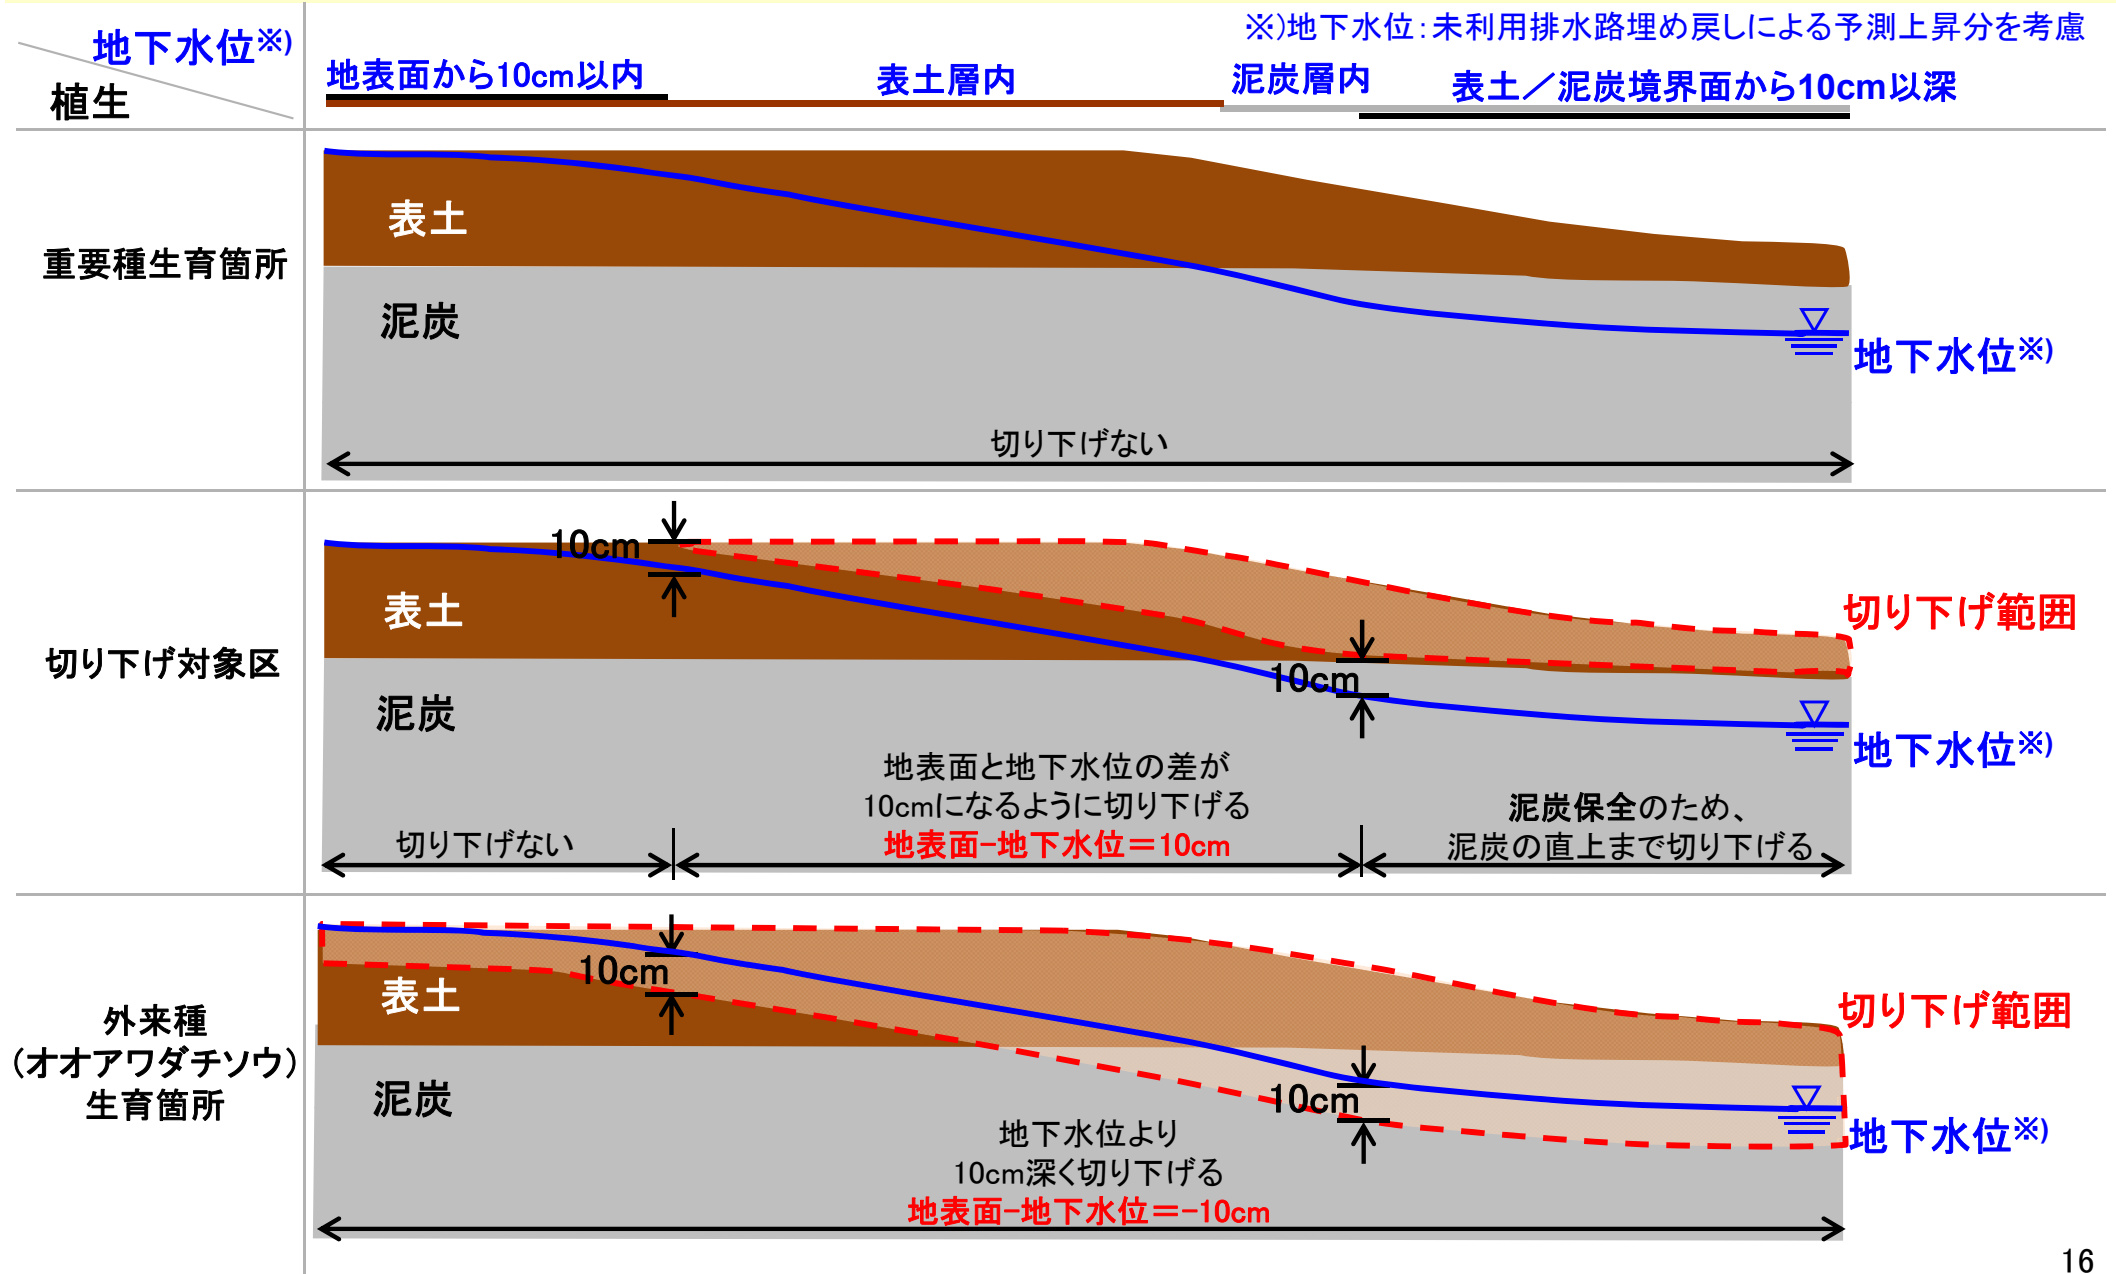
- ・切り下げは、一律ではなく、外来種(オオアワダチソウ)の除去、重要植物の保全、泥炭の保全、湿生植物の再生を目指すため、地表面と地下水位の差に着目し、場所ごとに深さを設定します。
- ・小委員会での議論を踏まえ、地下水位から10cmの高さまで切り下げます。外来種(オオアワダチソウ)の生育箇所は、地下水位より10cm深く切り下げます。

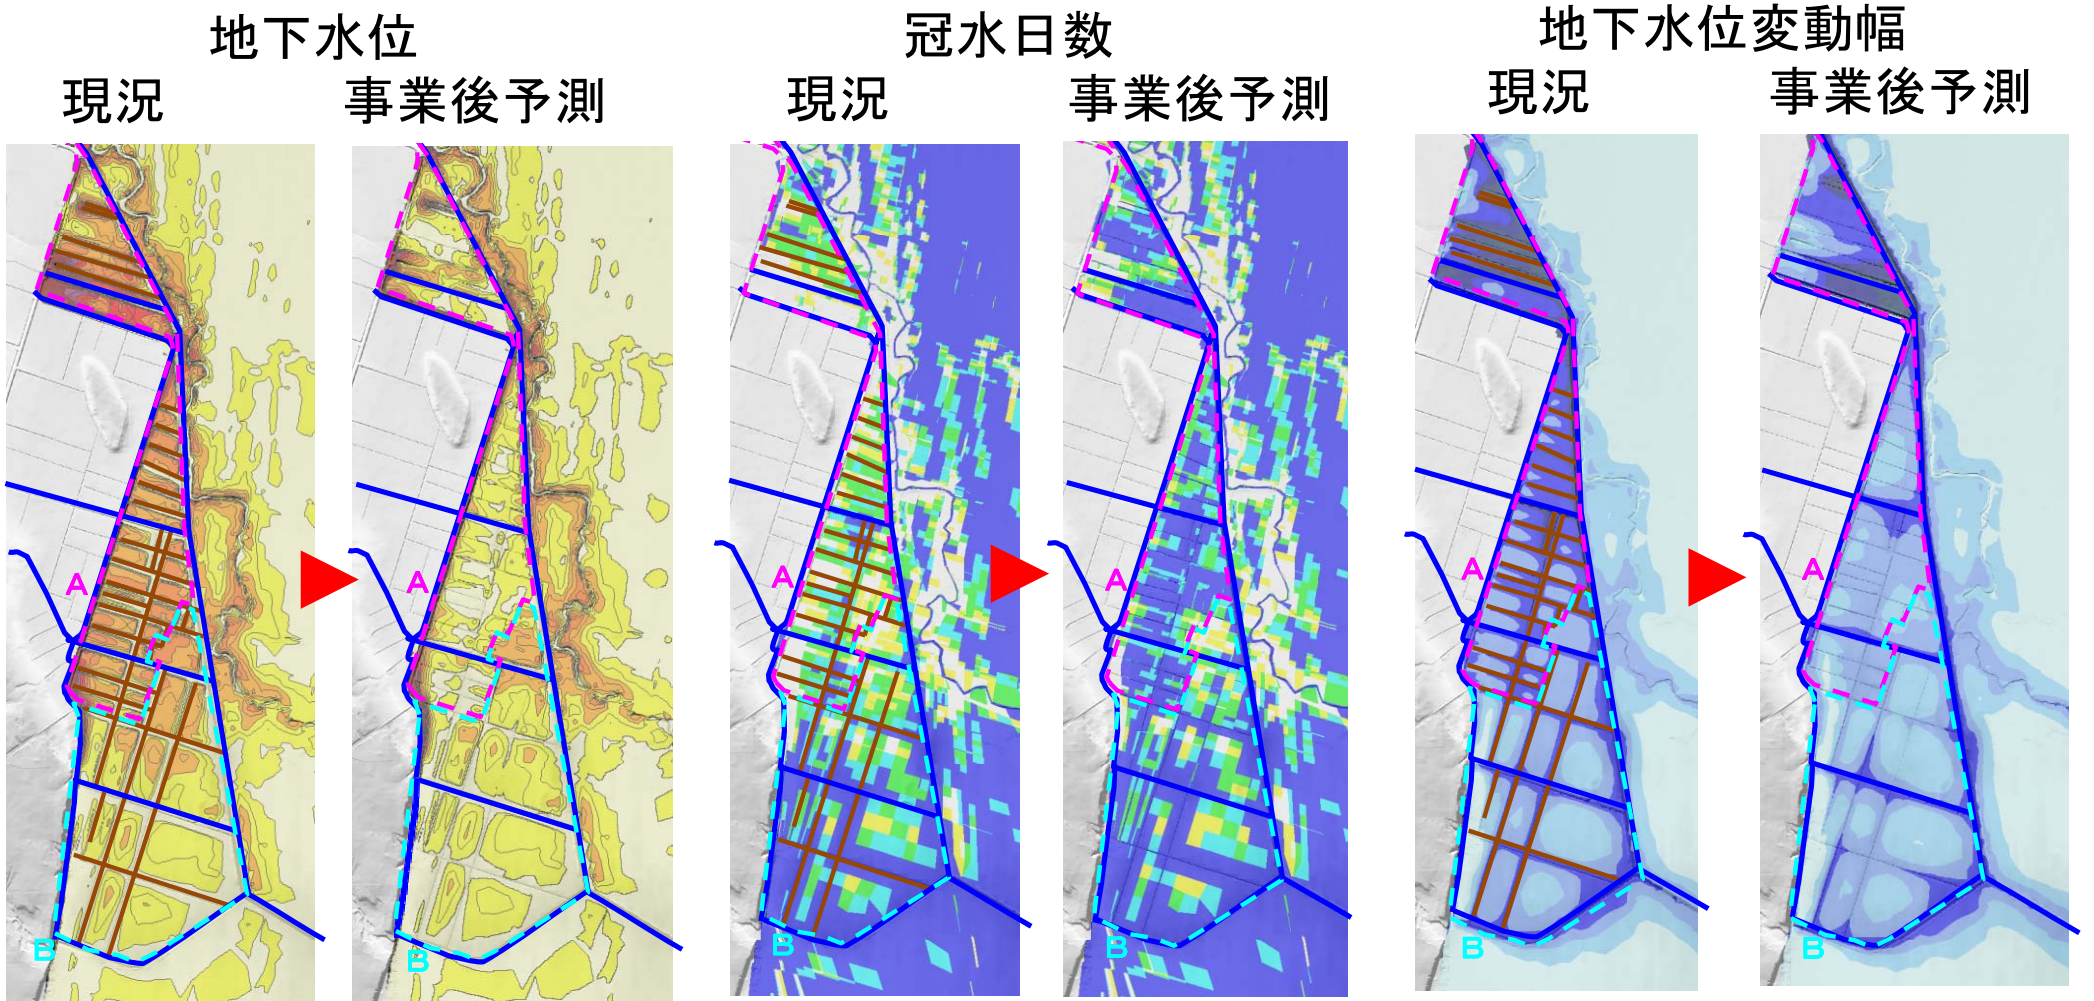
- ・ 未利用排水路埋め戻し、地盤切り下げを行った場合の地下水解析を行いました。
- ・ 切り下げ範囲の地下水位は現況のGL-60~-20cmからGL-20~0cm程度に上昇します。冠水日数は、現況の0~50日であるのに対し、50日以上に上昇すると予想されます。地下水位変動幅は、現況の0.4~0.8mから0.2~0.6mになると予想されます。

※) 5~11月の7ヶ月間の冠水日数、変動幅

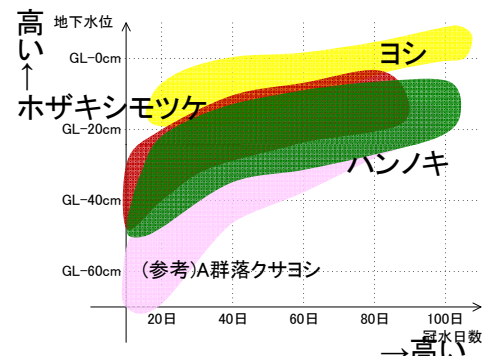
・未利用排水路埋め戻し、地盤掘り下げを行った場合の地下水位と冠水頻度分布について、地下水解析を行い、植生との相関関係により、湿原植生の回復効果を予測した。その結果、事業により、湿原植生の生育面積が回復すると期待されます。

現況において、B区域の大部分は、地下水位：GL-20cm以浅、冠水頻度：50日以上である。それらの範囲には、ヨシ、ホザキシモツケ、ハンノキ等が生育している。一方、A区域には、地下水位：GL-60~GL-20cm、冠水頻度：50日未満の範囲が多い。

現況のB区域の植生と地下水位・冠水頻度の分布より、植生の生育する物理条件を設定。

事業実施後の地下水位及び冠水頻度を地下水解析により予測し、この予測結果をもとに事業後の植生を予測。

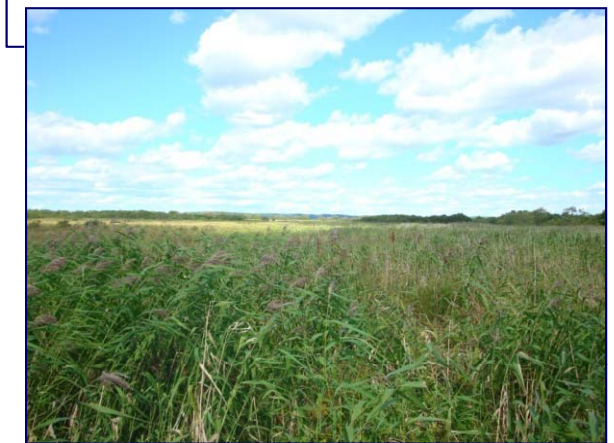
リファレンスサイトのヨシ群落

- ・ 目標とするB区域のヨシ群落内の地下水位は、地表面から0.1~0.5mの深度にあります。
- ・ B区域には、ヨシ、ホザキシモツケ、ハンノキ等が生育しています。

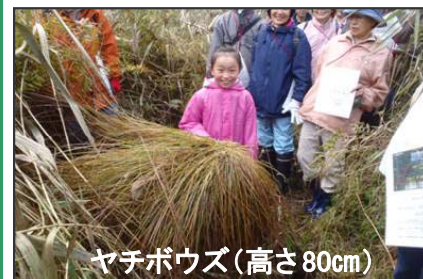
ヤチボウズ(高さ80cm)

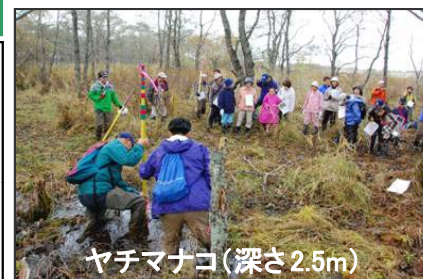
ヤチマナコ(深さ2.5m)
