達古武湖における自然再生の取り組みについて

環境省釧路自然環境事務所

自然再生の取り組みの検討を開始した経緯

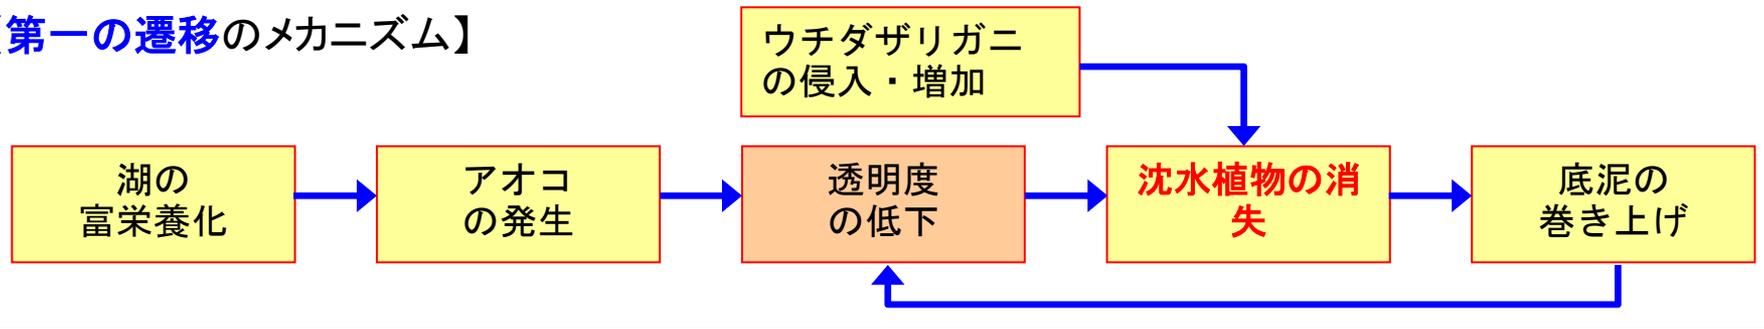
【第一の遷移のメカニズム】

達古武湖で生じた二つの変遷のメカニズム

項目	1990年代以前		2000年前後から2005年		2006年以降
湖内の透明度	高い	第一の遷移	低い	第二の遷移	高い
水生植物の多様性	高い		低い		低い
水生植物の量	多い		少ない		多い
栄養塩類の 主な利用者	水生植物 (沈水植物中心)		植物プランクトン (特に藍藻類)		水生植物 (ヒシ中心)

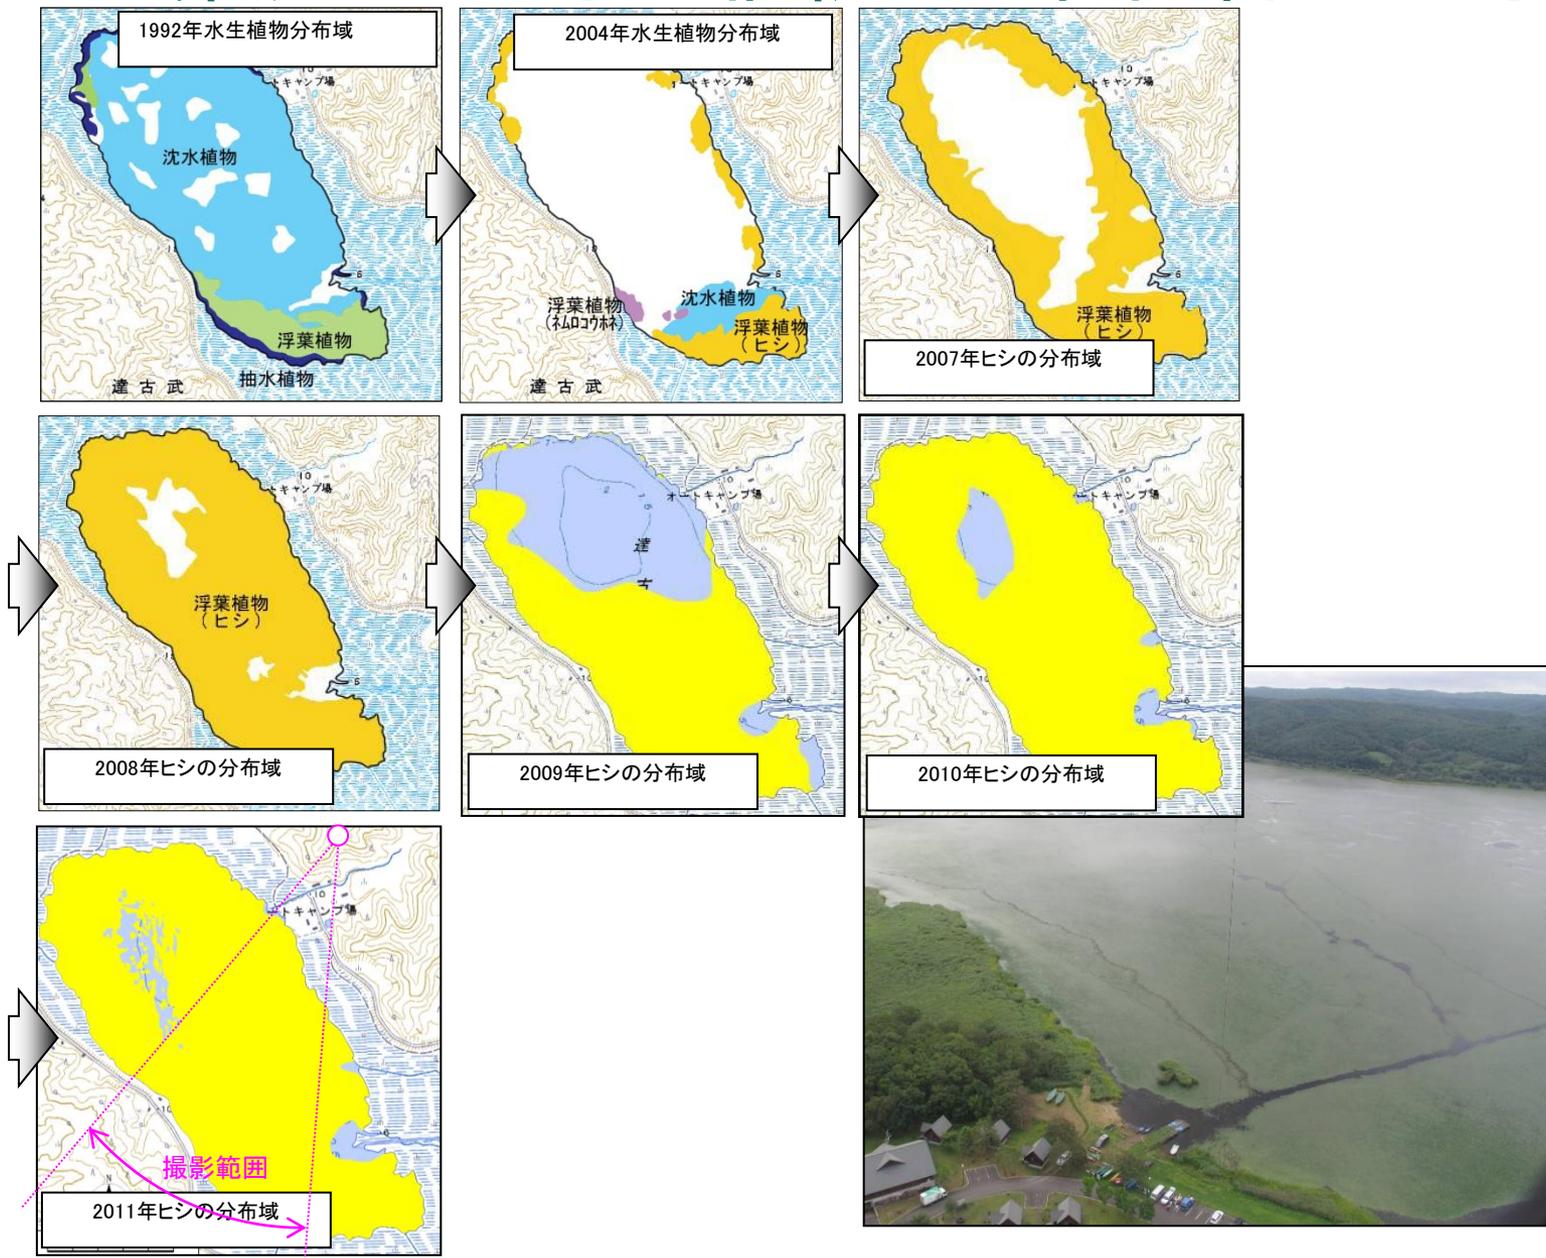
ヒシ分布域の制御

- 希少な水生植物等の生育環境を保全するため、ヒシ分布域の制御試験(刈り取り)を実施。
- 希少な水生植物との混生場所や、埋土種子発芽ポテンシャルの高い場所で3つの刈り取り手法(ロゼット刈り取り、引き抜き、引き抜き+耕耘)を実施。
- 刈り取り時期はヒシの生活史を踏まえて、主に年2回(7月上旬:開花前、8月下旬:結実時期)実施。(2008年~2011年の期間に実施)

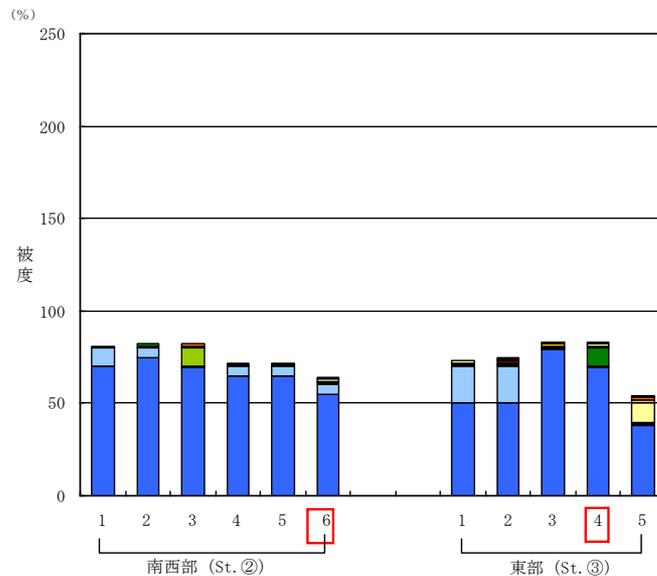
2010年7月 (ヒシ刈り取り前)

○ ロゼット刈り取り(2カ年継続)、10m×10m(浮葉植物との混生)

- ヒシ分布域制御を行った区画では、対照区と比べてヒシ以外の水生植物の生育状況が改善されていた(刈り取り手法による回復効果の差はみられない)
- 継続的な刈り取りによるヒシの抑制効果が確認された
- ヒシ刈り取り後の水質の変化はみられなかった(手法別の濁度等の静穏効果の差はみられなかった)

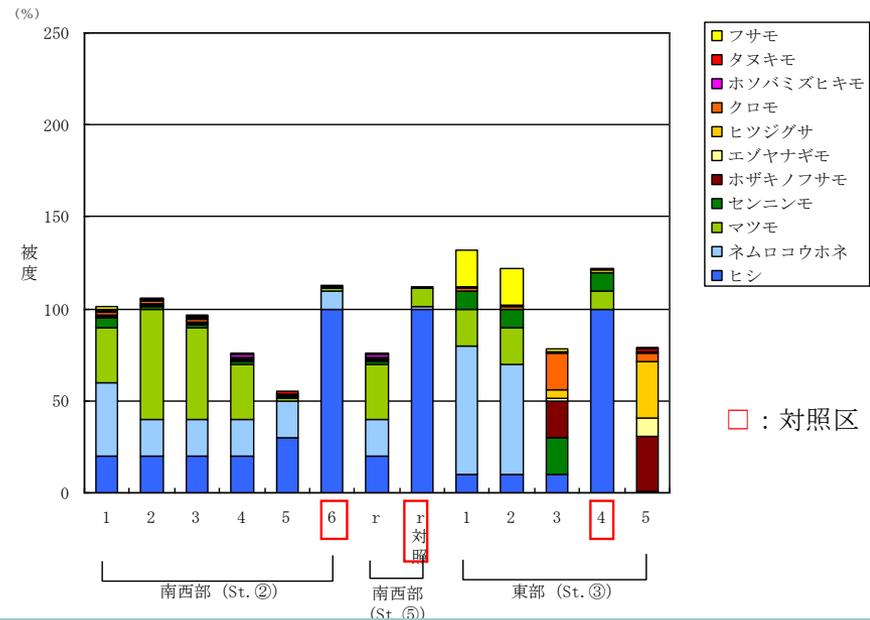
2011年8月 (ヒシ刈り取り前)

□ : 対照区

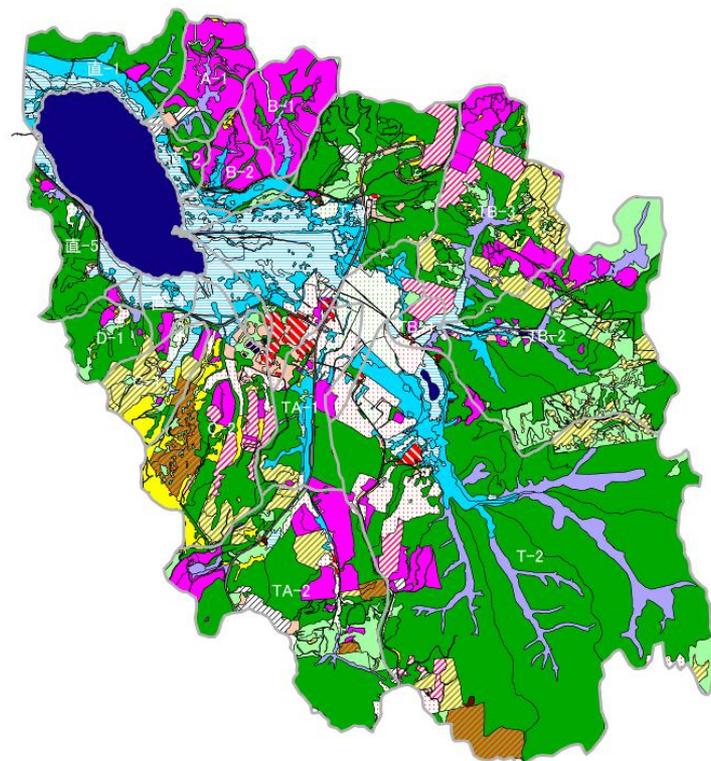
集水域の土地利用状況

- 集水域には家屋等も少なく、点源の負荷源からの影響は小さい。
- 集水域には農地や牧草地、林地（荒廃地等）が存在し、面源の負荷源となりうる地域がある。
- 達古武湖南部の湿地帯に、高濃度の栄養塩が蓄積されており、負荷源となる可能性が指摘されている。

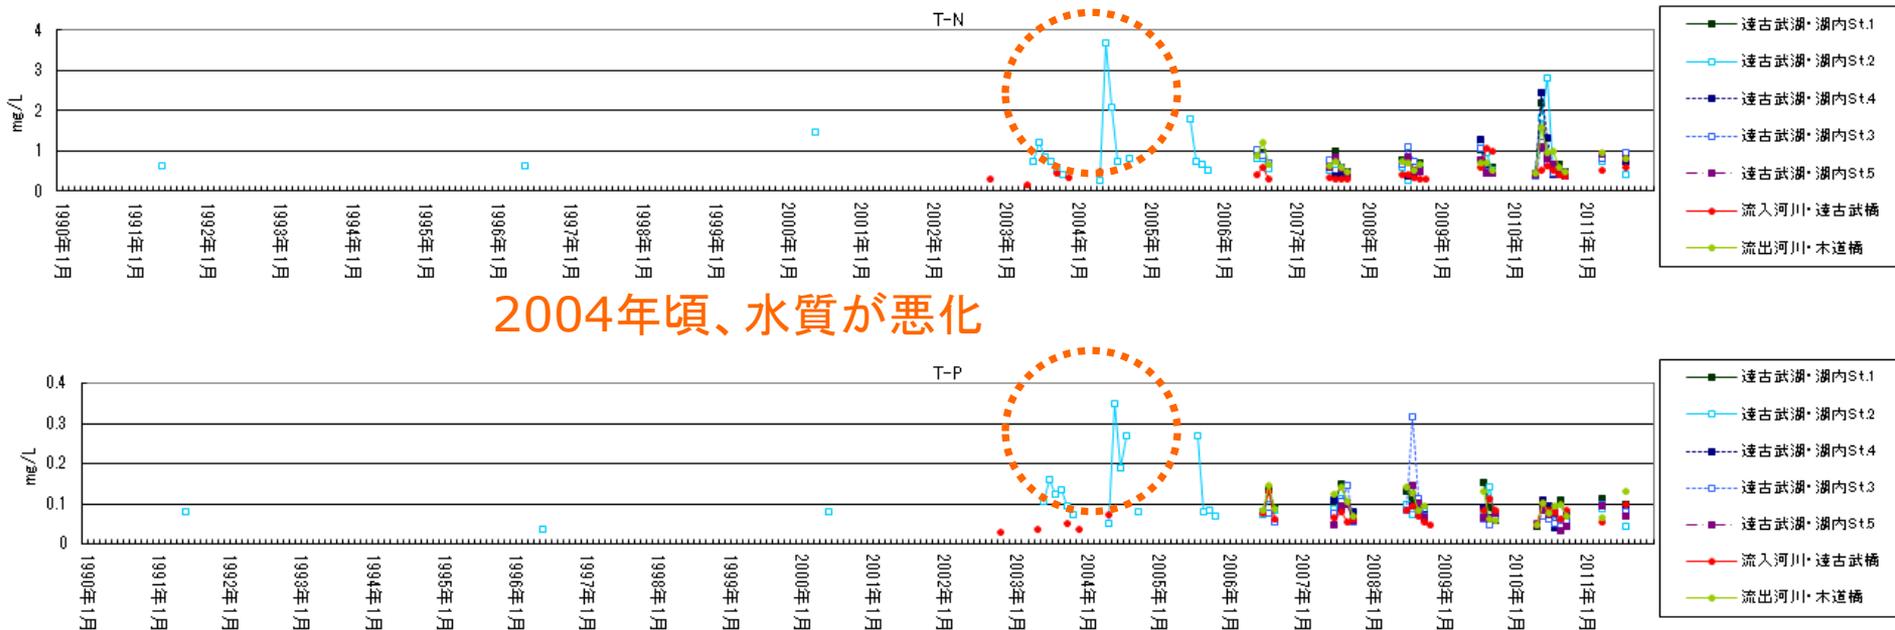
達古武湖及び達古武川の水質の状況

- 達古武湖内の水質のうちT-N、T-Pは、2004年頃に高い値が記録されたが、その後は概ね良好な状態を維持している。
- 主要な流入河川である達古武川の水質は、横ばい傾向と推定され、顕著な水質改善はみられない。
- ヒシの繁茂により水質が良好な状態に形成されている可能性があるため、2010年時点で、集水域から湖内に流入する栄養塩類の負荷量について調査を実施。

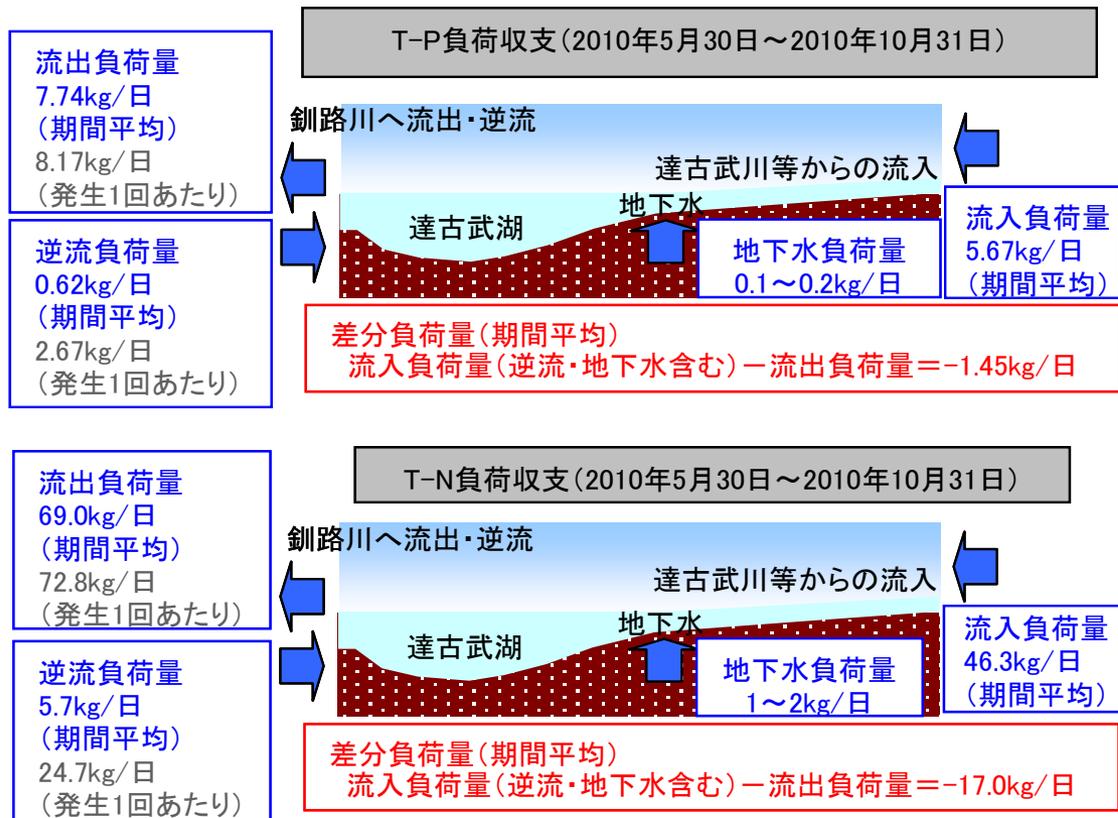
栄養塩類負荷量の物質収支

- T-Pに関しては、年間の負荷量が約2,000kgと算出された
- Vollenweiderモデルからは、富栄養化現象が生じないようにするためには、年間に流入するT-P負荷量を530～670kgまで低減させる必要がある
- よって、達古武湖に流入する負荷量は、依然として大きく、現状においても達古武湖の水質は富栄養化現象が生じる可能性が十分にある

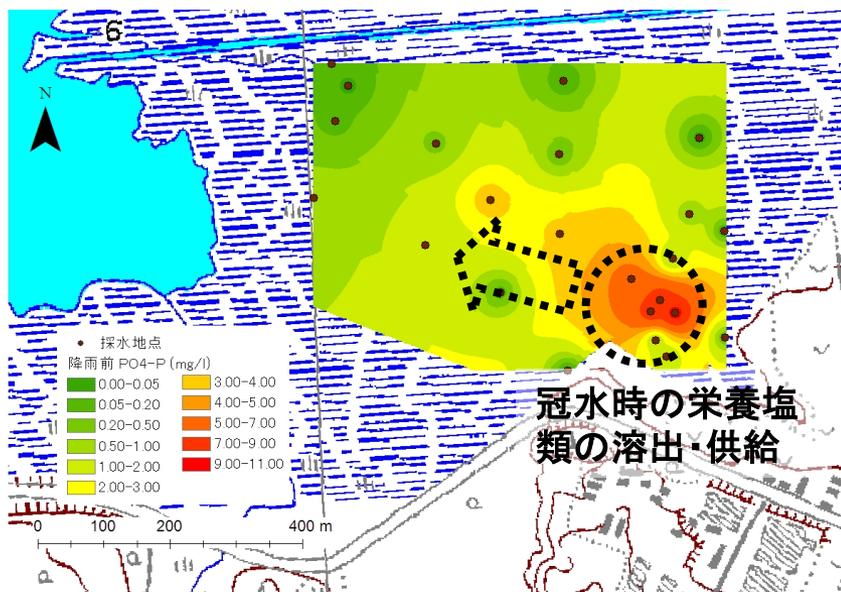
リン酸イオン濃度分布(表層地下水)

達古武湖南部の湿地帯に家畜糞尿由来と考えられる高濃度の栄養塩類が局所的に蓄積しており、湖水位上昇時に冠水し、湖内に流入する。

降雨に伴い南部湿地から達古武湖に供給される負荷量は、以下の通り試算できた

- ・T-P178.2kg 流域からの同期間の負荷量の約20%
- ・T-N1,089kg 流域からの同期間の負荷量の約15%
