# 第13回 湿原再生小委員会

－ 幌呂地区湿原再生について －

## 1-1. 幌呂地区湿原再生実施箇所の現地踏査について【平成24年度実施箇所】

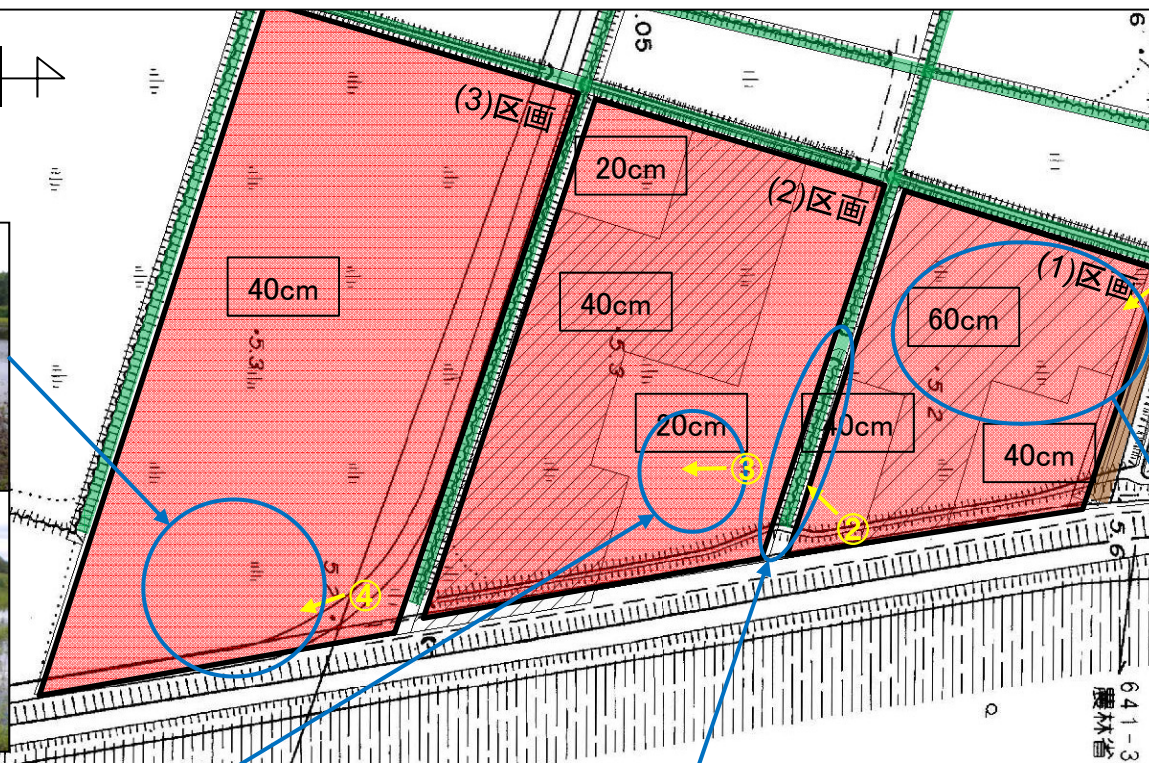
- (1)区画: 当初計画では切下げ深は40cm。事前調査でオオアワダチソウが確認された箇所については更に20cm切下げ、地下水位-10cmとした。
- (2)区画: 当初計画では切下げ深は20cm。事前調査でオオアワダチソウが確認された箇所については更に20cm切下げ、地下水位-10cmとした。
- (3)区画: 当初計画からオオアワダチソウ駆除のため地下水位-10cmまで切下げるとした箇所。

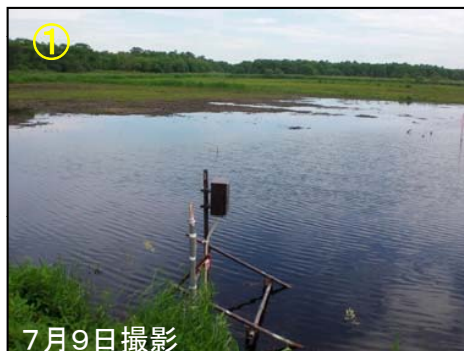
(1) 区画  
地下水位WL-10cm  
掘削深60cm

7月9日撮影

7月と同じく8月も広く湛水している。湛水頻度が高いためか、植物はあまり生えていない。

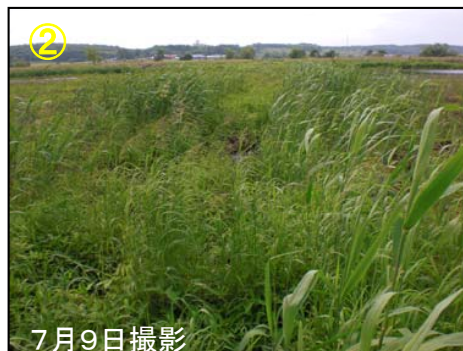
未利用排水路埋め戻し箇所

7月9日撮影

ヨシが繁茂しており湿原再生箇所としては良い状況に感じられた。

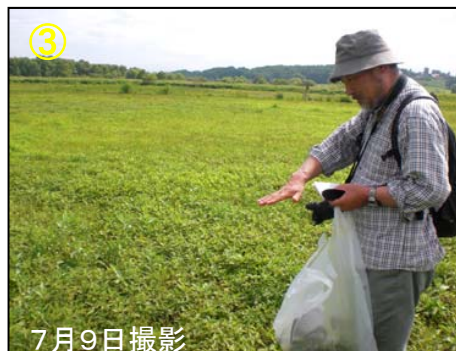
(2) 区画  
地下水位WL+10cm  
掘削深20cm

7月9日撮影

ハルタデが多く生えている。8月の踏査では、ハルタデの中にオオアワダチソウの侵入が見られた。

- ・今年度は切下げ後一年目であり、イヌスギナやミゾソバ、カズノコグサなど飛来した種子によるパイオニア種の侵入が見られた。
- ・今後、ヨシ主体の植物相へ変わっていくことが考えられることから、次年度以降も現地踏査が必要と考えられる。
- ・オオアワダチソウの侵入が確認された切下げ深が20cm箇所については、来年も調査を行い再切下げの必要性について検討する。

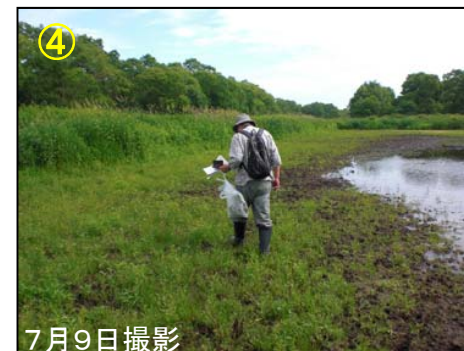
(3) 区画  
地下水位WL-10cm  
掘削深40cm

7月9日撮影

(1) 区と同様、湛水しているが、(1) 区より冠水頻度が低いためか植生が多く生えていた。中にはエゾミクリも見られた。

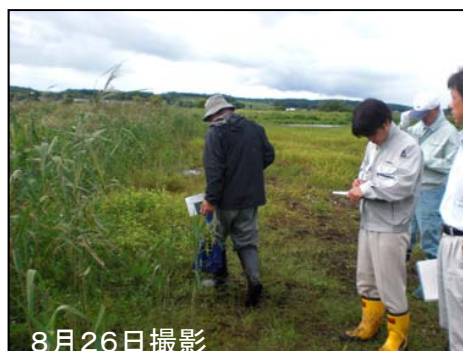
- ・全体的には、イヌスギナ、ミゾソバが広く生えており、湿性植物が回復していると思われる。
- ・未利用排水路の埋め戻し箇所でヨシの成長が早いのは土の栄養状態が良いからではなく、埋め戻した土に根茎が混入していたからと考える。種からでは数ヶ月でここまで大きくはならない。
- ・(2)区の20cm掘削深箇所では、ハルタデが優占しておりオオアワダチソウの侵入も見られた。
- ・同じ区の40cm掘削箇所の一部でオオアワダチソウが花を付けていた。たまたま小高い所に種が飛んできたのだと思われるが経過観察とする。

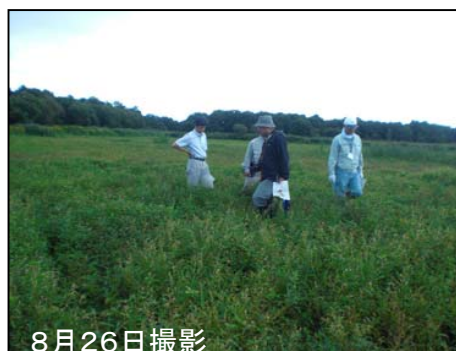
- ・切下げ深が20cmの箇所は、切下げ前の地盤の根が残っている可能性があり、切下げ深が足りない印象を受けた。
- ・切下げ深が40cmの箇所は、切下げ前の地盤に生えていた植物の根がほとんど残っていないと考えられ、切下げ深としては良いように感じた。

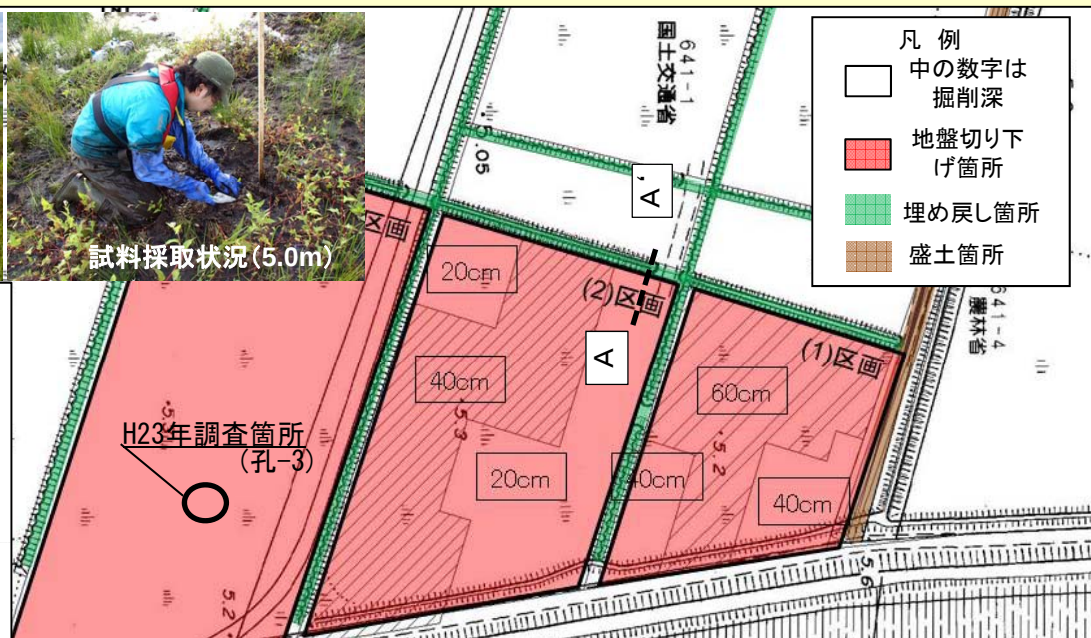
- ・平成24年度に埋め戻した未利用排水路と、そこから2.5m、5.0m離れた地点の可給態窒素及び有効態リン酸について、切り下げ直後、融雪後、夏期の3回について分析調査を行いました。（位置は下図参照）
- ・可給態窒素は、埋め戻し箇所では他地点より多少高い値でしたが、平成23年調査箇所の表層の値との比較では、全箇所これより低い値でした。また、農地利用されていないB区域と比較しても同等あるいは低い値でした。
- ・有効態リン酸は、全調査地点で1.0mg/100g前後の値を示し、近傍の平成23年調査箇所の値と比較しても、はるかに低い値でした。また、農地利用されていないB区域と比較してもはるかに低い値でした。

可給態窒素（測定限界値（＜1.0）以下は1.0mg/100gで表示）
