達古武湖自然再生事業

# 第13回湿原再生小委員会 報告等內容

2013年12月2日 第13回湿原再生小委員会

環境省 北海道地方環境事務所 釧路自然環境事務所

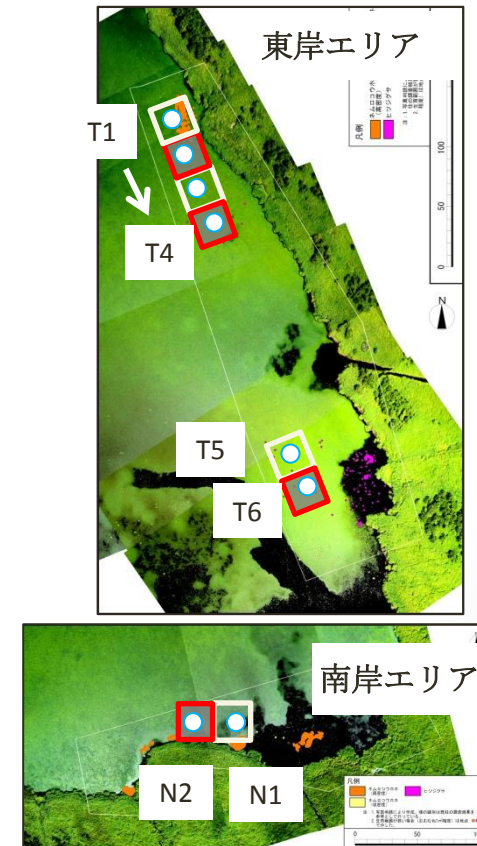
- ・ 制御区、対照区各18区画から、10区画ずつで以下の方法で調査を実施
  - ・ 1m×1mのコドラートを設定し、出現種、被度、群度を記録
- ・ 1回目分布域制御の実施前（7月20日）、2回目分布域制御の実施前（8月25、26日）に実施

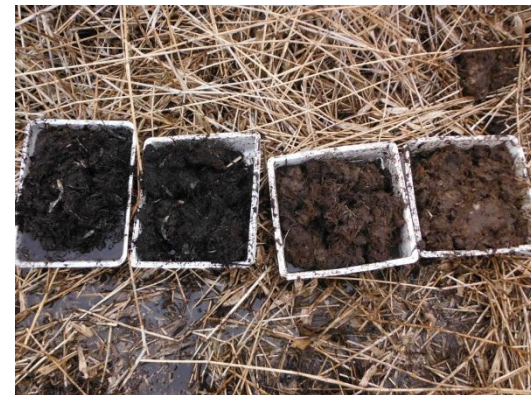
特に対策の必要性が高いと考えられた範囲を8つのエリアに分割し、鉛直方向にリンの含有量を把握すること。

- 土壌表面から0～25cm、25～50cm、50～75cm、75～100cm（計4層）の土壌を採取し、リン含有量（mg/g）を測定。
- 調査の実施に先立ち、調査範囲内でのタンチョウの営巣が無かったことを確認。

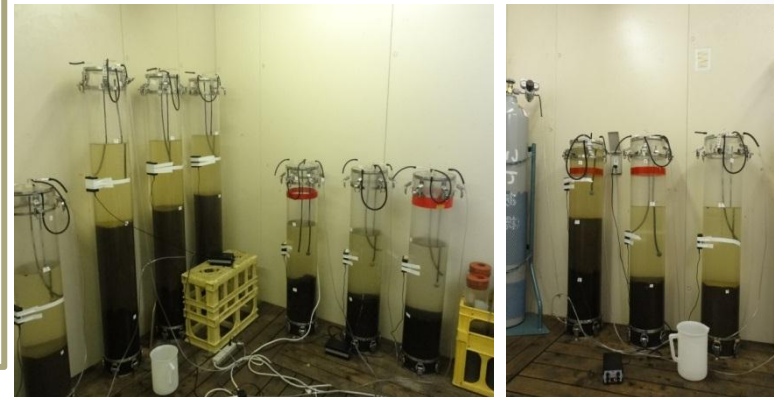
対策実施範囲の土壌を環境省所有地の土壌（流域内の清浄な土壌）で覆土した場合の栄養塩類の溶出抑制効果を把握する。

- ケース1：対策実施範囲の土壌のみ（3検体）
- ケース2：対策実施範囲の土壌に  
環境省所有地の土壌50cmを覆土（3検体）
- ケース3：環境省所有地の土壌のみ（1検体）
- ケース4：リファレンスサイトのみ（1検体）
- ケース5：対策実施範囲の土壌に  
環境省所有地の土壌30cmを覆土（1検体）

- 溶存酸素濃度：貧酸素状態を維持
- 室温：20℃以上  
※釧路地域の夏季（2012年8月）の  
平均最高気温（22.6℃）をもとに設定

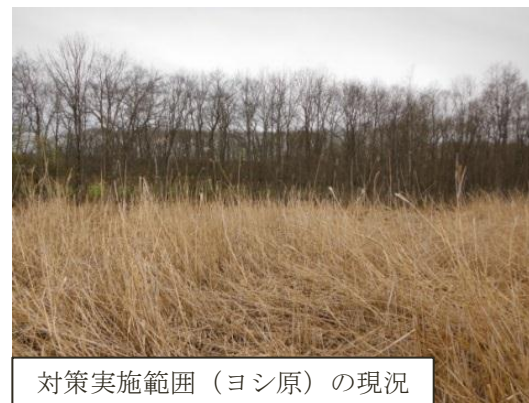
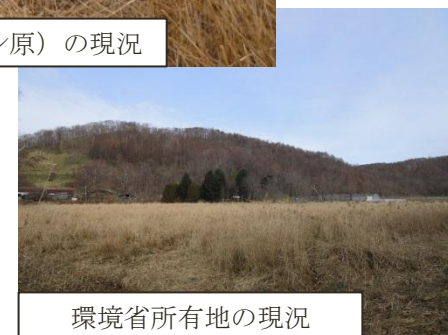
1. 乾燥化を防ぎ、**地下水位0cm程度が好ましい**（現状は地下水位20cm程度。乾燥化によりヨシ以外の植物が侵入する可能性があるため）
2. 工法は**根茎を含む土壌の撒きだし**が有効（対策範囲が広範囲にわたるため）
3. 覆土材は**ヨシの根茎を含む土壌を混合する**（環境省所有地の土壌は比較的硬い性状であるため）

- ✓ 掘削（置換）と封じ込め（掘削後覆土）を比較すると掘削（置換）が掘削深度が深いため、地盤高を地下水位0cm程度に設定可能 ⇒ **掘削（置換）を採用**

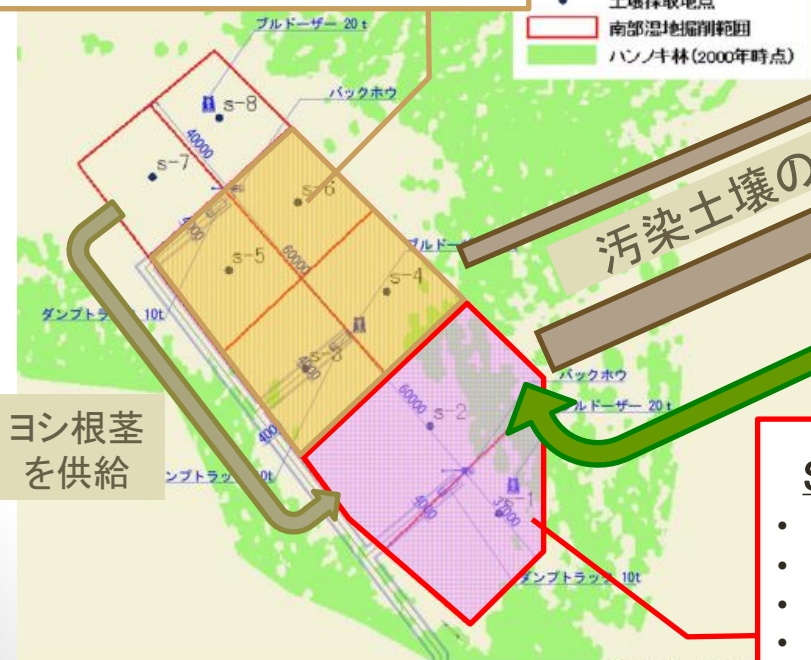
- 表層を掘削
- ※最終的な地盤高：地下水位0cm程度

- 汚染土壌の埋設
- 通気性防水シート、排水管の設置
- 仮置き土の一部を覆土
- 汚染土壌の封じ込め状況を監視するモニタリング用井戸の設置

ヨシ根茎を供給

汚染土壌の移送

S-1、S-2を清浄な土壌を30cm程度埋戻し

汚染土壌埋設後に覆土

- 75cm程度を掘削
  - 清浄な土壌と入替（置換）
  - 周辺よりヨシ根茎を含む土壌を運搬
  - 環境省所有地の土壌と混合
- ※最終的な地盤高：地下水位0cm程度
