釧路湿原自然再生協議会  
第14回湿原再生小委員会

広里地区における今年度の調査と  
今後の方針について

平成26年1月28日

環境省釧路自然環境事務所

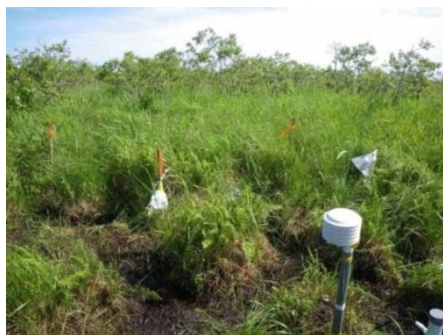
フェン(ヨシ・スゲ湿原)

湿原火災後 ハンノキ林化した湿原

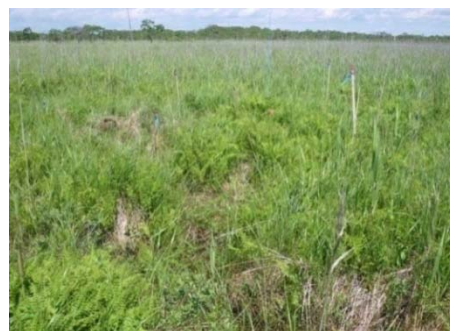
ボッグ(ミズゴケ湿原)

湿原火災後 ハンノキ林化しなかった湿原

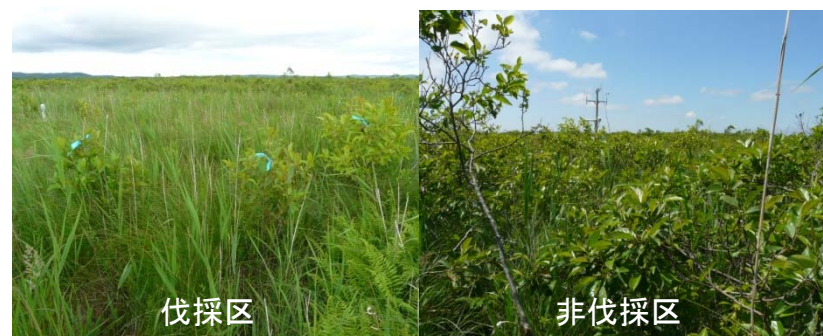
ハンノキ低木区(2013年)

低木区 … 162株

対照となる非伐採区のハンノキ個体数と比較して  
低木区は5割程度(非伐採区:319株)、高木区は4割程度(非伐採区:270株)の数。

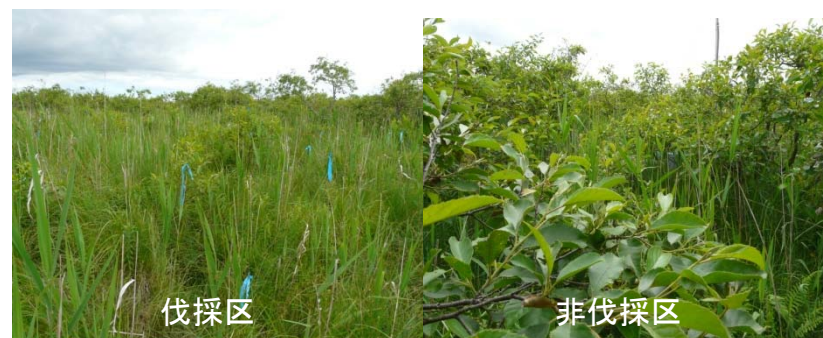
ハンノキ高木区(2013年)

高木区 … 94株

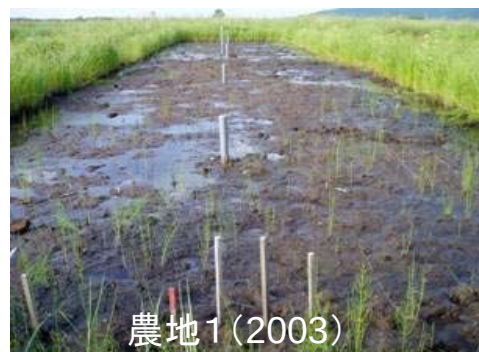
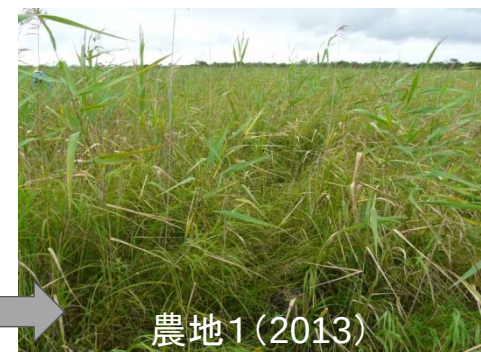
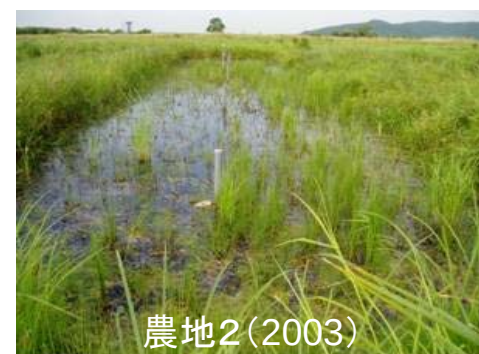
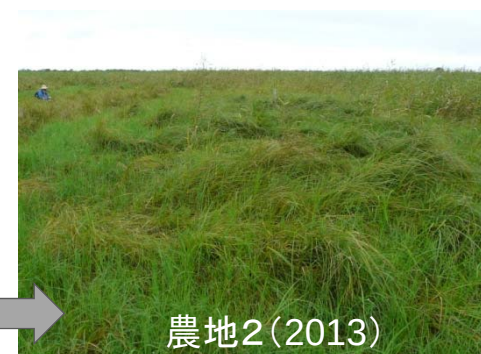
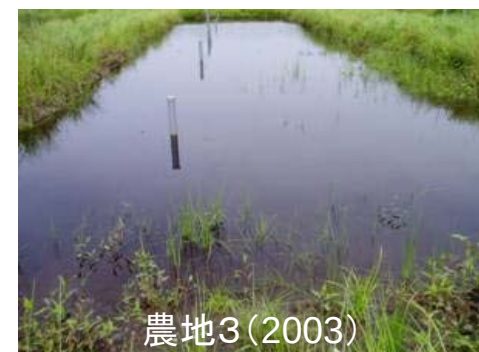
- ▶農地1、2：掘り下げにより回復傾向
- ▶農地3：回復の効果が小さい

- ・ムジナスゲ等、スゲ類が優占
- ・湿原植生は回復傾向

掘下げ1年目：イヌスキナ、オニナルコスゲ、ヨシ  
掘下げ10年目：ムジナスゲ、オニナルコスゲ、ヨシ

- ・ヤラメスゲ等、スゲ類が優占
- ・湿原植生は回復傾向

掘下げ1年目：イヌスキナ、オニナルコスゲ  
掘下げ10年目：ヤラメスゲ、ツルスゲ、ヨシ

- ・裸地が多く、スゲ類は局所的

掘下げ1年目：イグサsp  
掘下げ10年目：ムジナスゲ

農地1, 2では植生回復傾向が確認できたが、農地3(旧雪裡川近く)では、掘下げ後も植生回復の効果が小さかった。

→ 農地3では地下水位を安定して上昇させることが出来なかったためと考えられる。
