達古武湖自然再生事業

今年度調査内容について (結果の速報等)

2014年12月24日（水） 第15回湿原再生小委員会
環境省 北海道地方環境事務所 釧路自然環境事務所

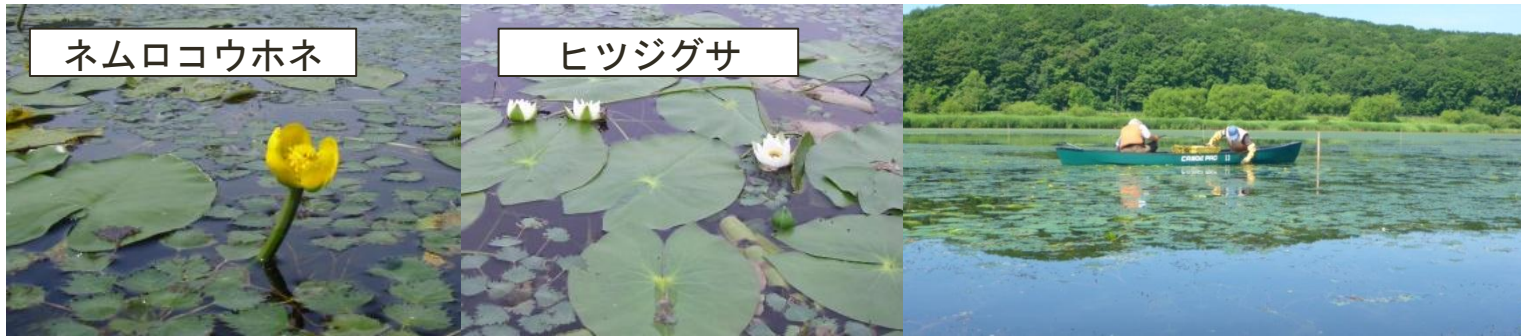
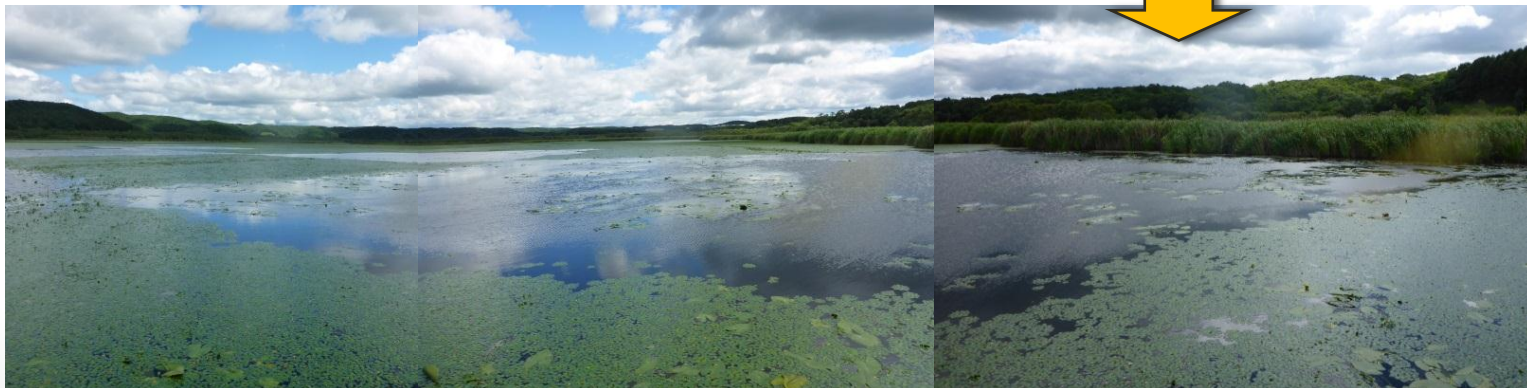
- 達古武湖自然再生事業実施計画で設定した3つの再生エリア全てで実施
(昨年度から継続)
- ヒシの密度が濃い南岸エリアに1区画を追加
- 南西岸エリアのうち8区画は、分布域制御開始から3年目

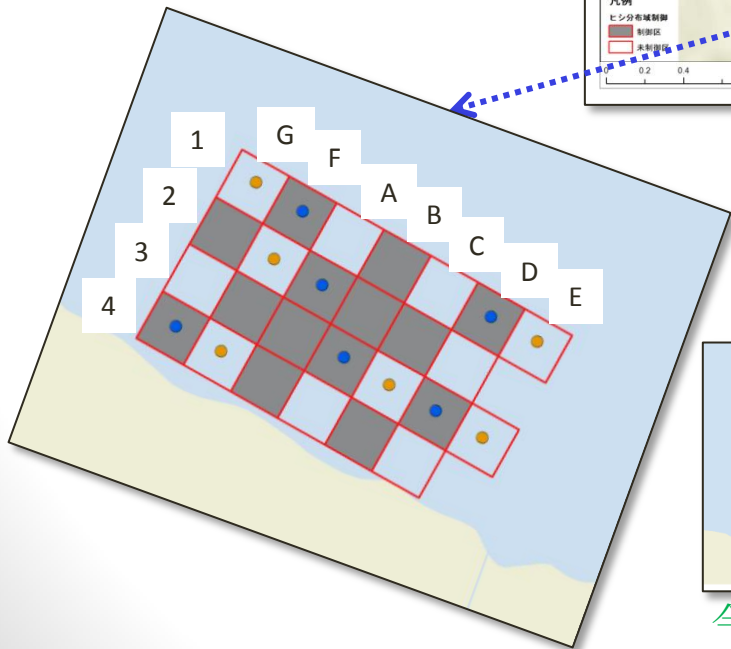
ヒシ分布域制御（概要）

実施時期

- 1回目：7月下旬（ヒシの開花前）
- 2回目：8月下旬（ヒシの結実前）

刈取り面積・場所

- 1区画30m×30mと設定し、19区画でヒシ分布域制御を実施。合計約1.7ha
- 特にヒシの濃い南岸エリアに1区画追加。

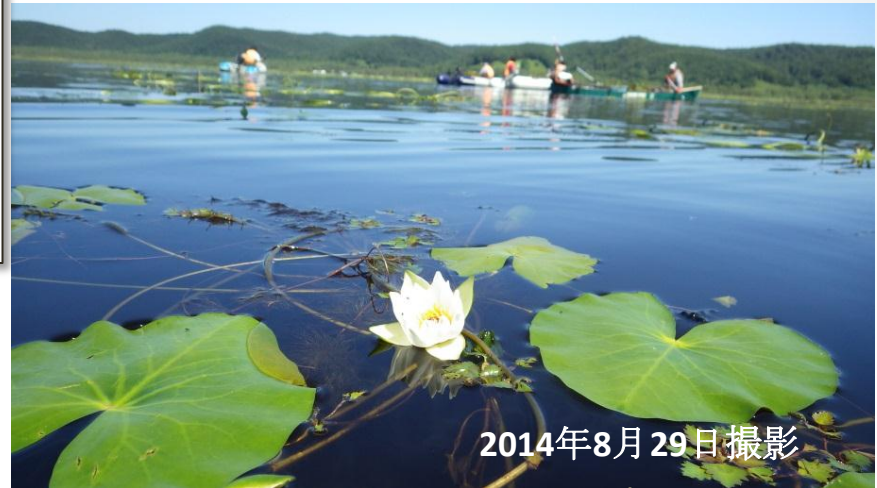
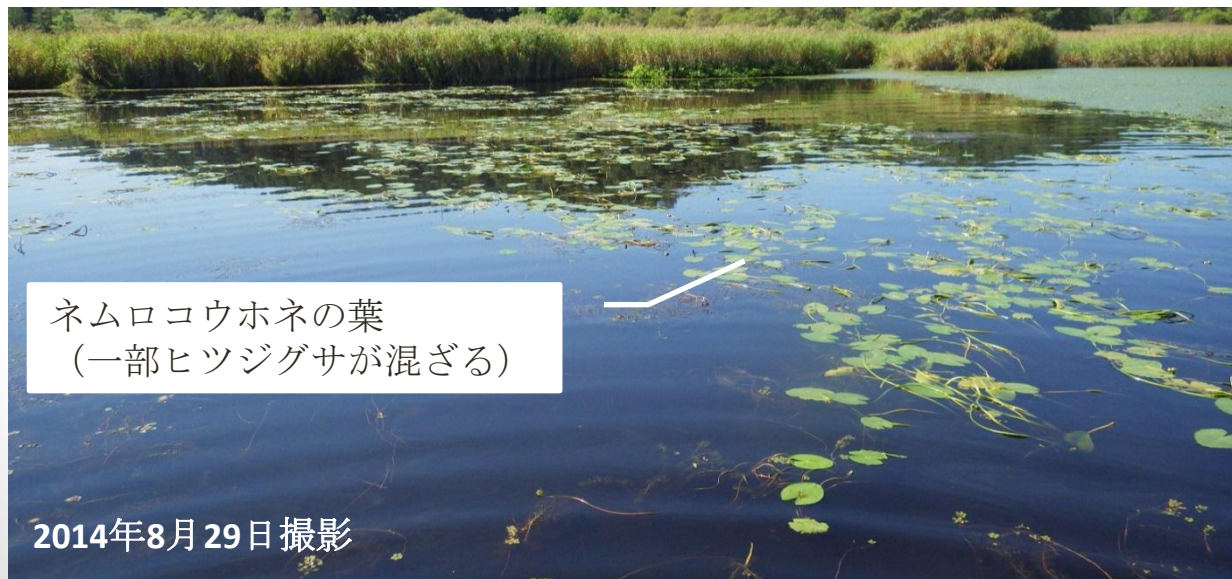
ネムロコウホネの葉
(一部ヒツジグサが混ざる)

- 南西部で、昨年度までは確認されていなかったヒツジグサを複数確認。

モニタリング地点からは外れているが、A4区画でネムロコウホネが増加

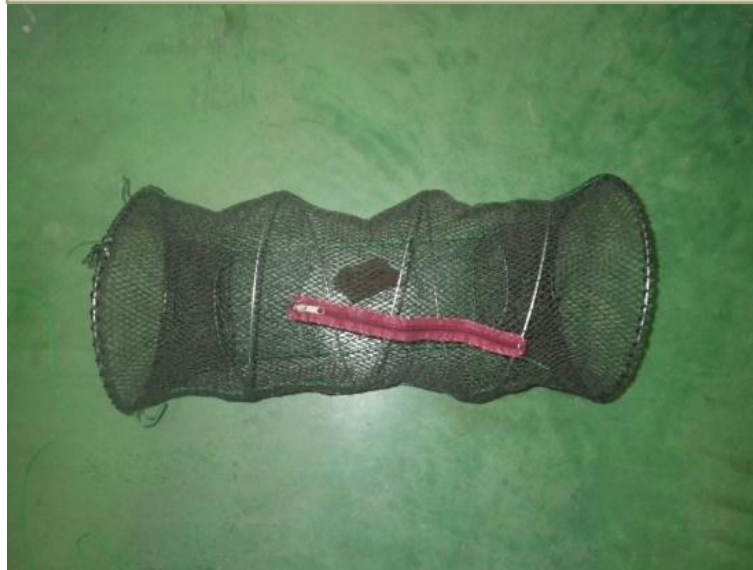
- 制御区、対照区ともにウチダザリガニは1個体も採捕されなかった。
- 河川部には生息していると考えられるが、湖内には侵入していないと考えられる

8月分布域制御の実施前、誘因エサ（スルメイカ）を用いて調査

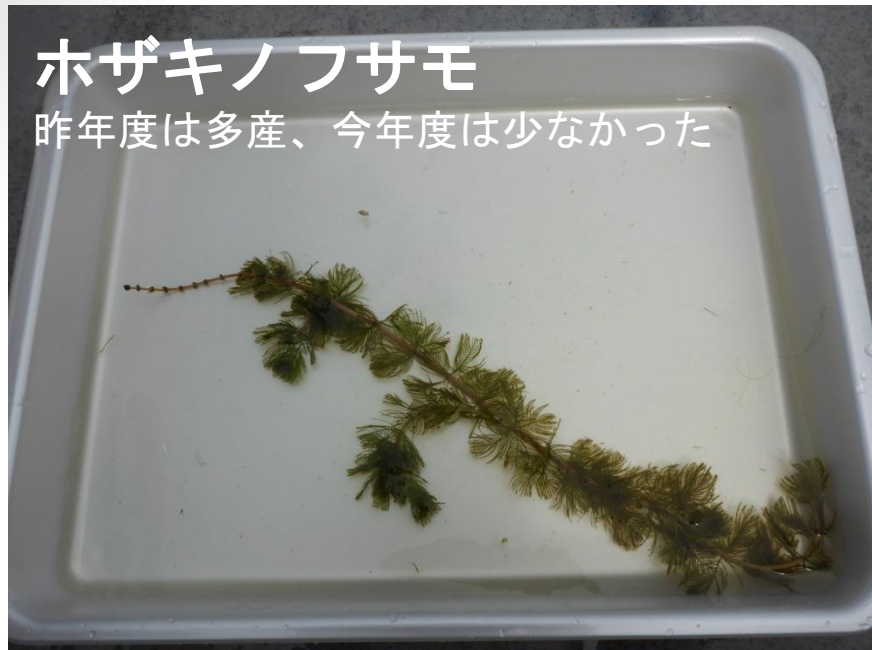
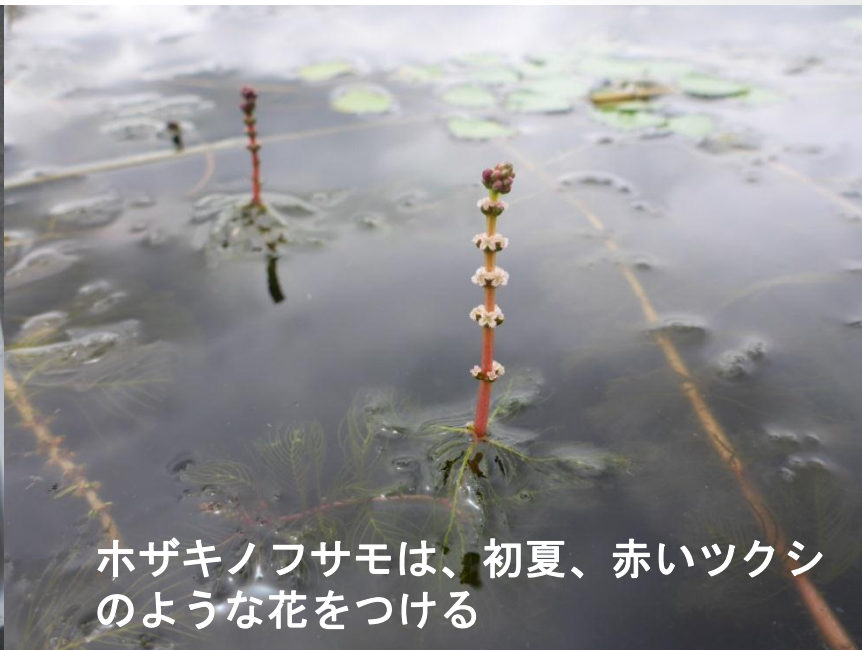
昨年度は多産、今年度は少なかった

ホザキノフサモは、初夏、赤いツクシのような花をつける

種名	確認地点数		備考
	2010	2014	
ネムロコウホネ	2	0	制御区では確認できた 自然再生を行っている場所でのみ増加の可能性
ヒツジグサ	1	1	—
マツモ	22	23	—
ヒシ	28	29	—
ホザキノフサモ	14	3	昨年度は多産し、年変動の可能性あり
フサモ	1	3	—
タヌキモ	5	2	—
ヒメタヌキモ	1	0	今年度は確認できなかった
クロモ	4	6	—
エゾヤナギモ	7	0	他地点で確認、ただし少ない
センニンモ	25	27	—
オヒルムシロ	1	1	—
エゾミクリ	1	0	7月には生育を確認
フラスコモ sp.	0	1	昨年度確認するまで、少なくとも20年程度確認されなかった種

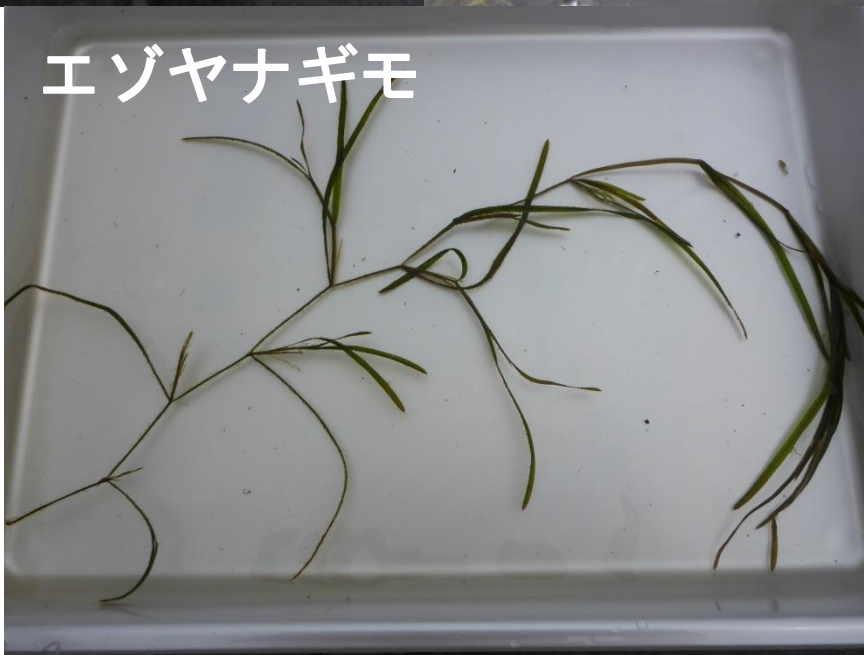
エゾヤナギモ

- 2010年から2014年の間に確認できなくなった種がある（ヒメタヌキモ）。
- タヌキモやエゾヤナギモは減少傾向にある可能性がある。
- ネムロコウホネは、自然再生を行っている場所で増加しているが、その他の場所では減少している可能性がある。
- 確認地点が大きく増加した種はないが、以前は確認できていなかったフラスコモ sp.が確認された。

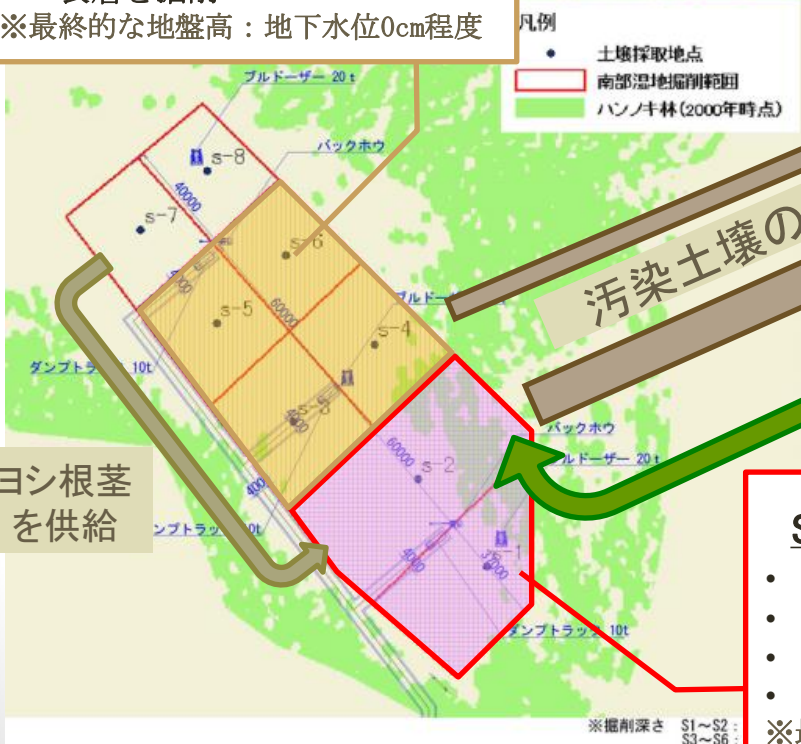
南部湿地から供給される栄養塩類対策 今年度施工内容

S-3～S-6(汚染土壤の除去)

- 表層を掘削
- ※最終的な地盤高：地下水位0cm程度

環境省所有地 (汚染土壤を埋設)

- 遮水シートを敷設
- 汚染土壤の埋設
- 通気性防水シート、排水管の設置
- 仮置き土の一部を覆土
- 汚染土壤の封じ込め状況を監視するモニタリング用井戸の設置

S-1,S-2(汚染土壤を全て除去、清浄な土壤で置換)

- 75cm程度を掘削
 - 清浄な土壤と入替 (置換)
 - 周辺よりヨシ根茎を含む土壤を運搬
 - 環境省所有地の土壤と混合
- ※最終的な地盤高：地下水位0cm程度
