釧路湿原自然再生協議会  
第15回湿原再生小委員会

広里地区における今年度の調査と  
今後の方針について

平成26年12月24日

環境省釧路自然環境事務所

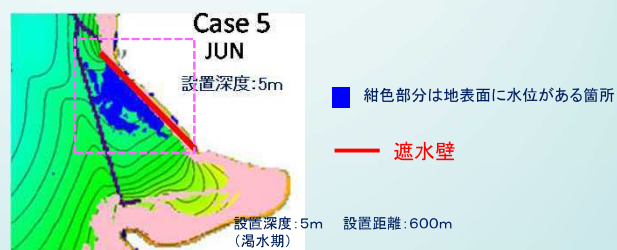
図6 昨年度の遮水壁設置箇所の検討結果

- ・旧雪裡川に沿った直線状に設置 (L=600m程度)

- ・設置深度は5m

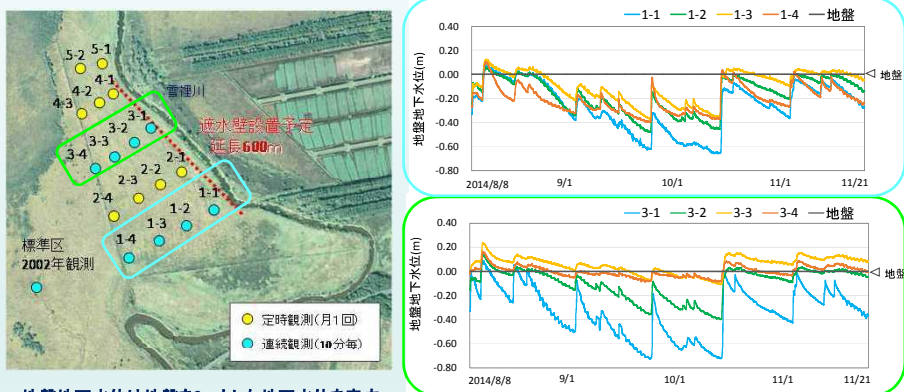
遮水壁設置対象区域の水位現況を調査 >> 水位変動の大きさを把握

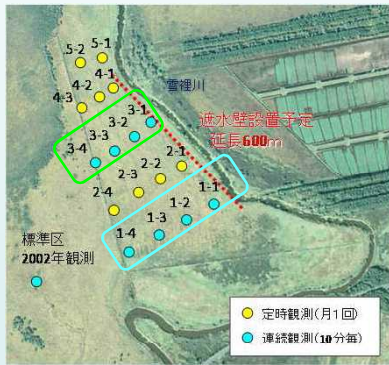
図11 地下水位の変動値

・標準区は最低水位が地盤地下水水位-9cm (GL-9cm) で水位変動が小さい。

標準区の値: 2002年6月~11月の統計値

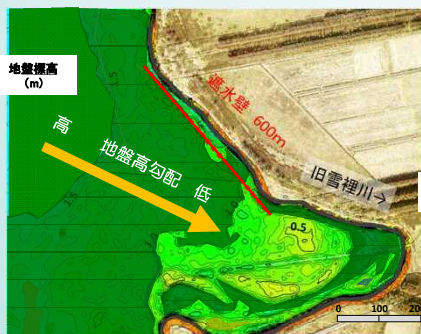
図12 現況地盤標高

- ・地盤高は東側に向かって低くなっている。
- ・地盤地下水水位は東側に向かって低くなっている。

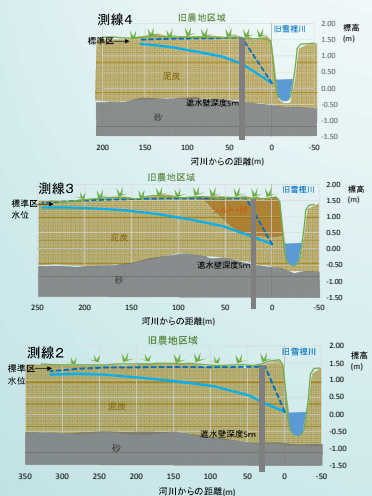
図18 遮水壁設置後の地盤地下水位断面図

遮水壁設置による地下水位断面変化

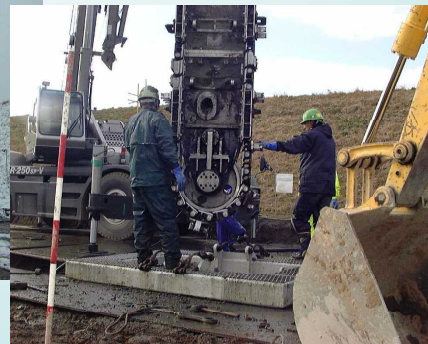
図21 遮水壁施工状況(例)

掘削部
