# 達古武湖自然再生事業 平成27年度 事業の実施状況 について

環境省北海道地方環境事務所釧路自然環境事務所  
平成27年12月18日(金)

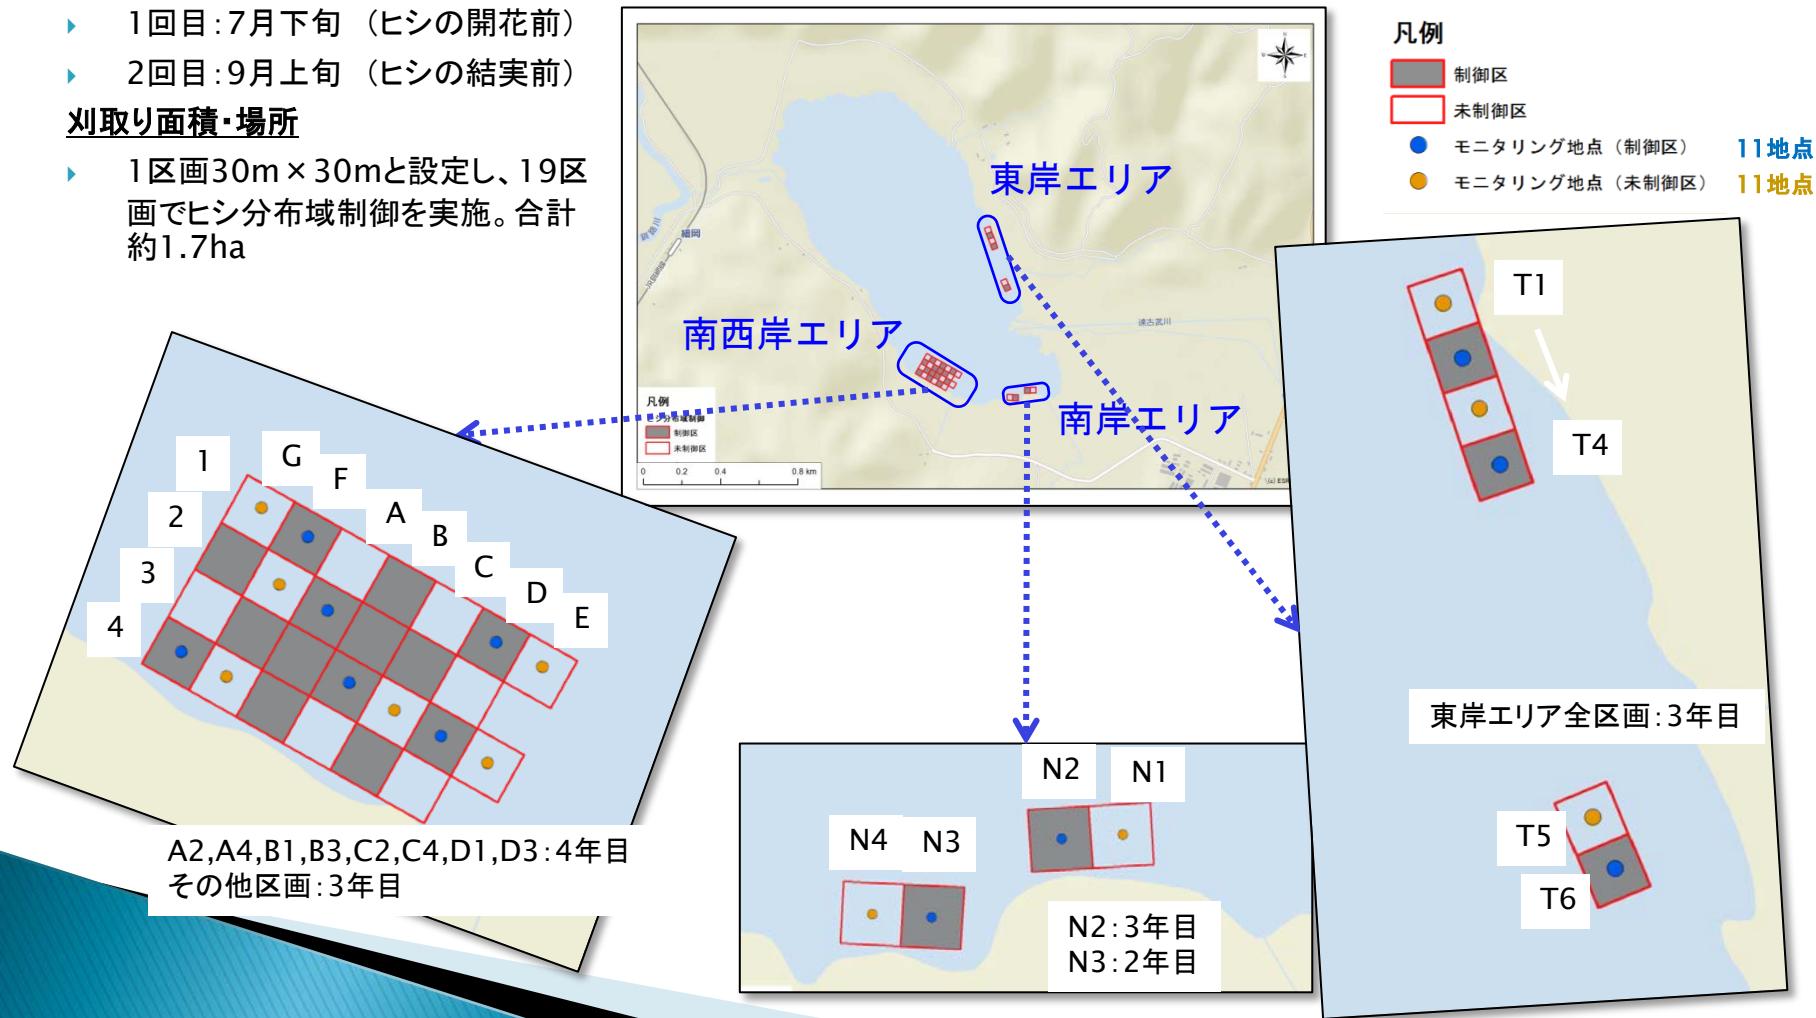
# ヒシ分布域制御概要

- 1回目: 7月下旬 (ヒシの開花前)
- 2回目: 9月上旬 (ヒシの結実前)

- 1区画30m×30mと設定し、19区画でヒシ分布域制御を実施。合計約1.7ha

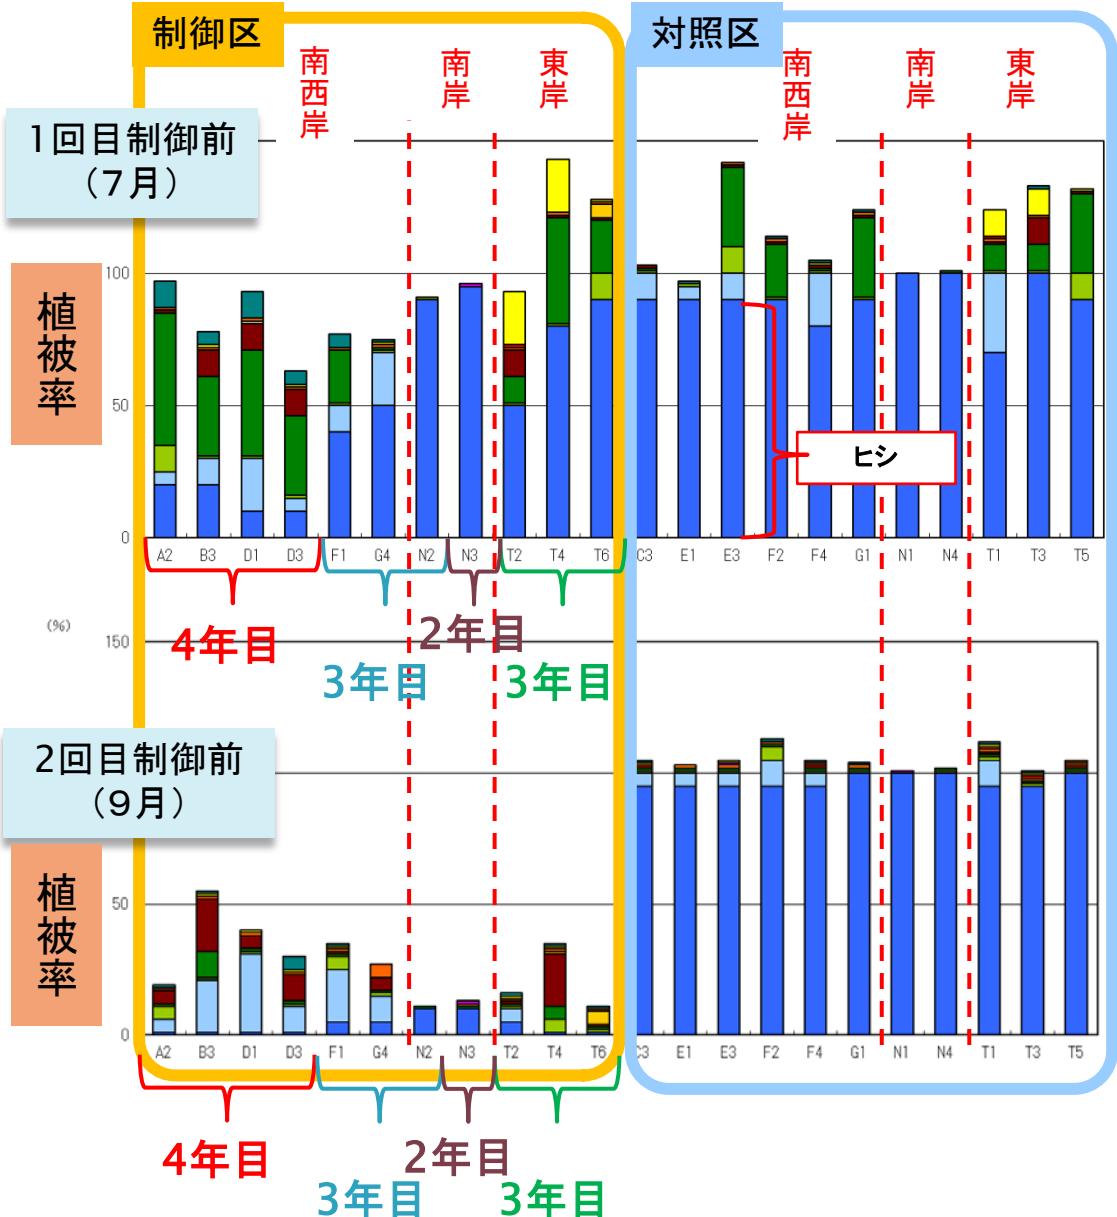
- フラスコモ属
- ウキクサ
- フサモ
- タヌキモ
- ホソバミズヒキモ
- クロモ
- ヒツジグサ
- エゾヤナギモ
- ホザキノフサモ
- センニンモ
- マツモ
- ネムロコウホネ
- ヒシ

- ヒシの植被率：ヒシ分布域制御で大きく低下
- ヒシ以外の植被率：
  - 南西岸エリアは増加
  - 東岸エリアは増加
  - 南岸エリアでは、ほとんど効果が見られなかった
  - 4年目の区画では1回目の分布域制御前でも高い効果を確認

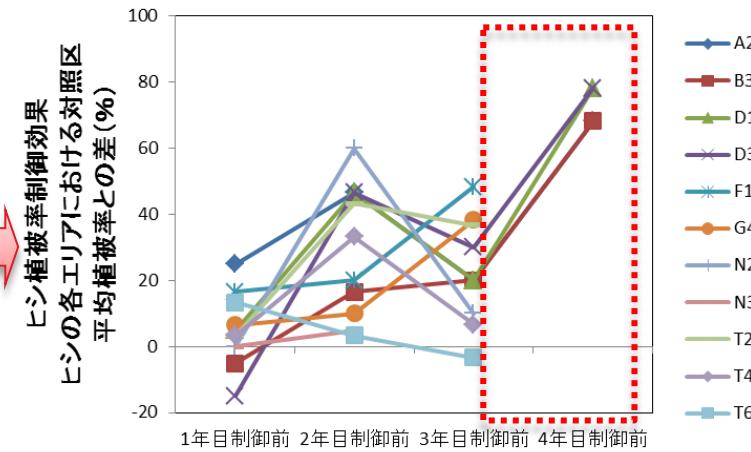
4年目(過去3回分布域制御を実施)  
 の区画でヒシの抑制効果が高かった

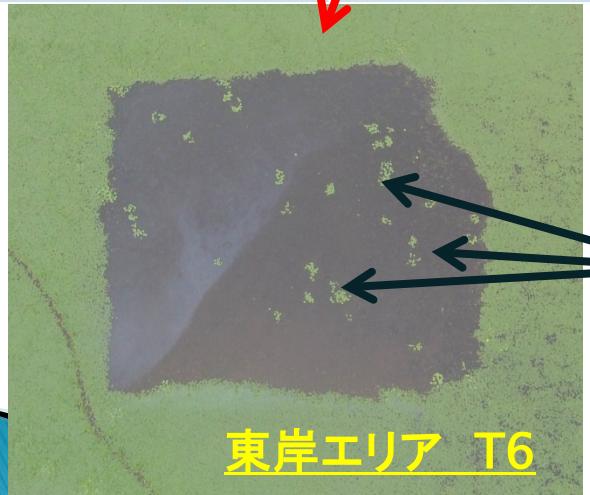
東岸エリア T6

- 区画内に存在する葉は、全てヒツジグサの葉である。分布域制御開始時にはほとんど確認されず、現在も対照区では少ない。
- 南西岸エリアの制御区では、調査開始以降、2014年度夏に初めて確認された。

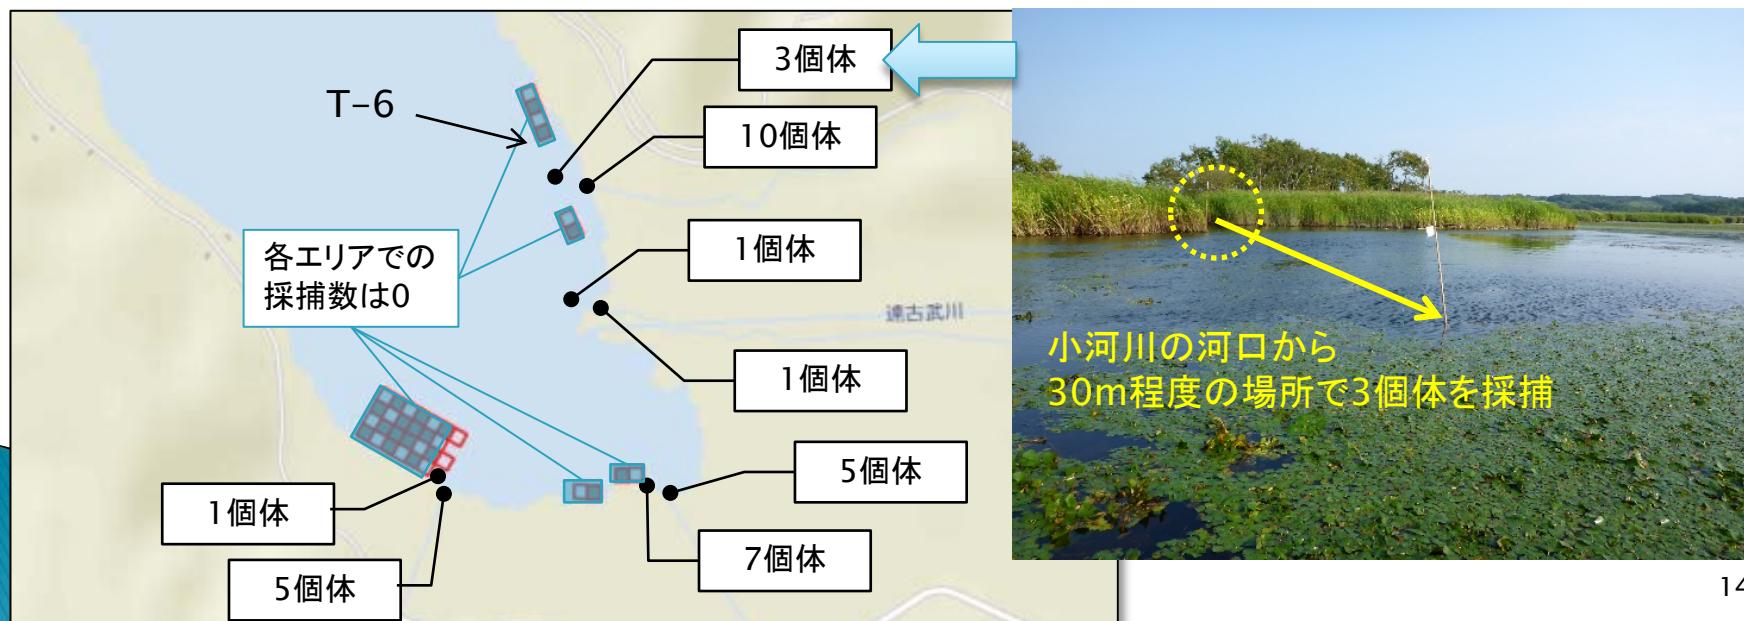
- ▶ 制御区内では採捕されなかった
- ▶ 流入河川の河口及びその周辺では、計33個体が採捕された
  - 流入河川内で採捕された
  - T-6(東岸エリア)付近の河川では、河口から少し離れた湖内(ヒシ生育域の境界付近)でも3個体が採捕され、制御区への侵入の可能性が懸念される

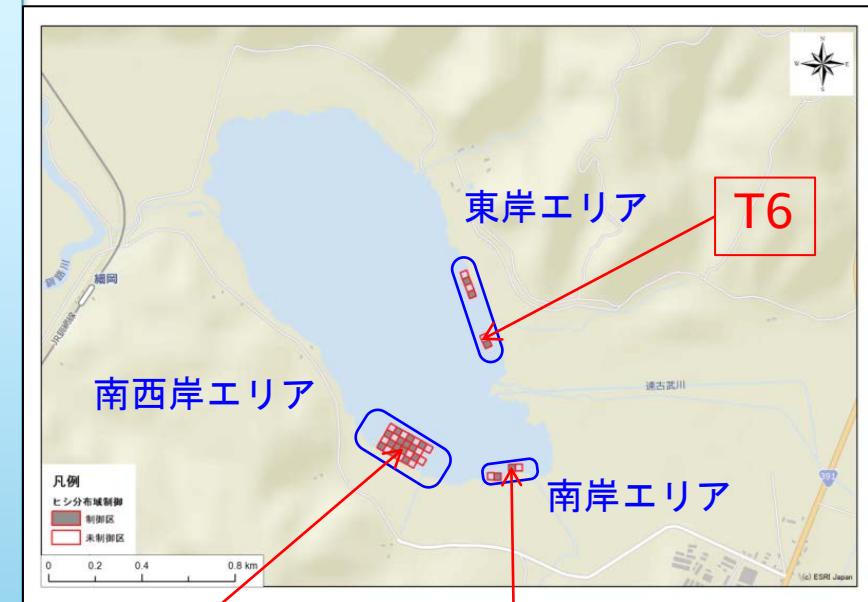
南西岸エリア、東岸エリア、南岸エリアで1箇所ずつ底泥を採取し、室内で埋土種子の発芽試験を実施

- 供試底泥 地点B-3、N-2、T-6の底泥
- 採泥深度 50cm程度
- 温度設定 水温 約20°C
- 光量子量 約50 $\mu$ mol/m<sup>2</sup>/s
- 明暗周期 明期12時間/暗期12時間
- 低温処理 11日間
- 実験期間 低温処理後から40日

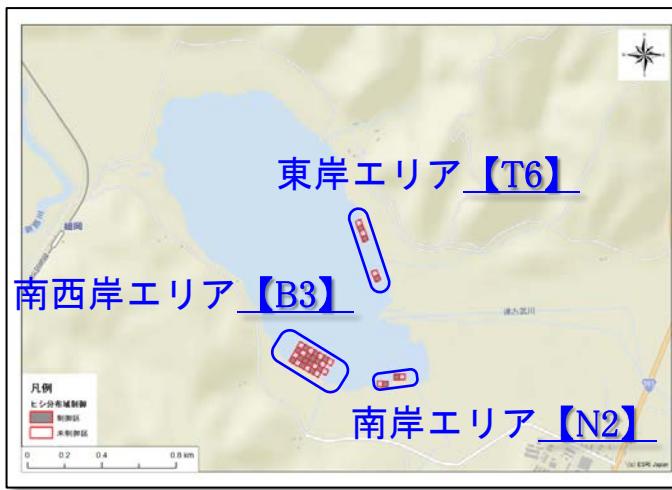
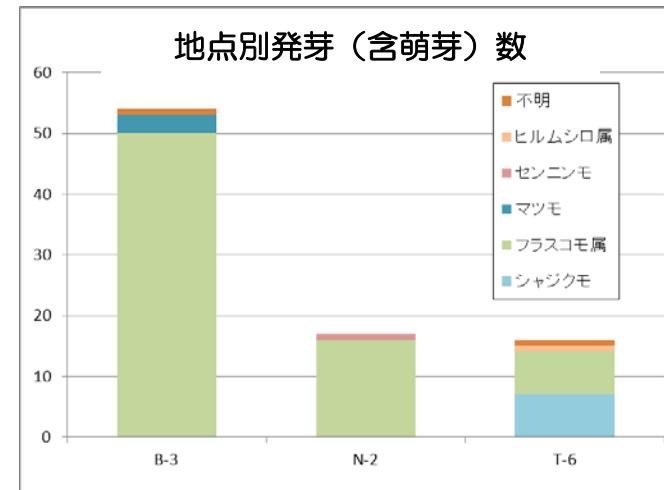
- ▶ B-3ではフラスコモ属が卓越し、最も多い発芽(萌芽も含む。以下同様)数であった。ここでのみマツモが発芽した。
- ▶ T-6でのみシャジクモとヒルムシロ属(おそらくホソバミズヒキモ)が発芽した。
- ▶ N-2はT-6と総発芽数は変わらないが、フラスコモ属とセンニンモのみであり、他の制御区で発芽した種の中に含まれている。

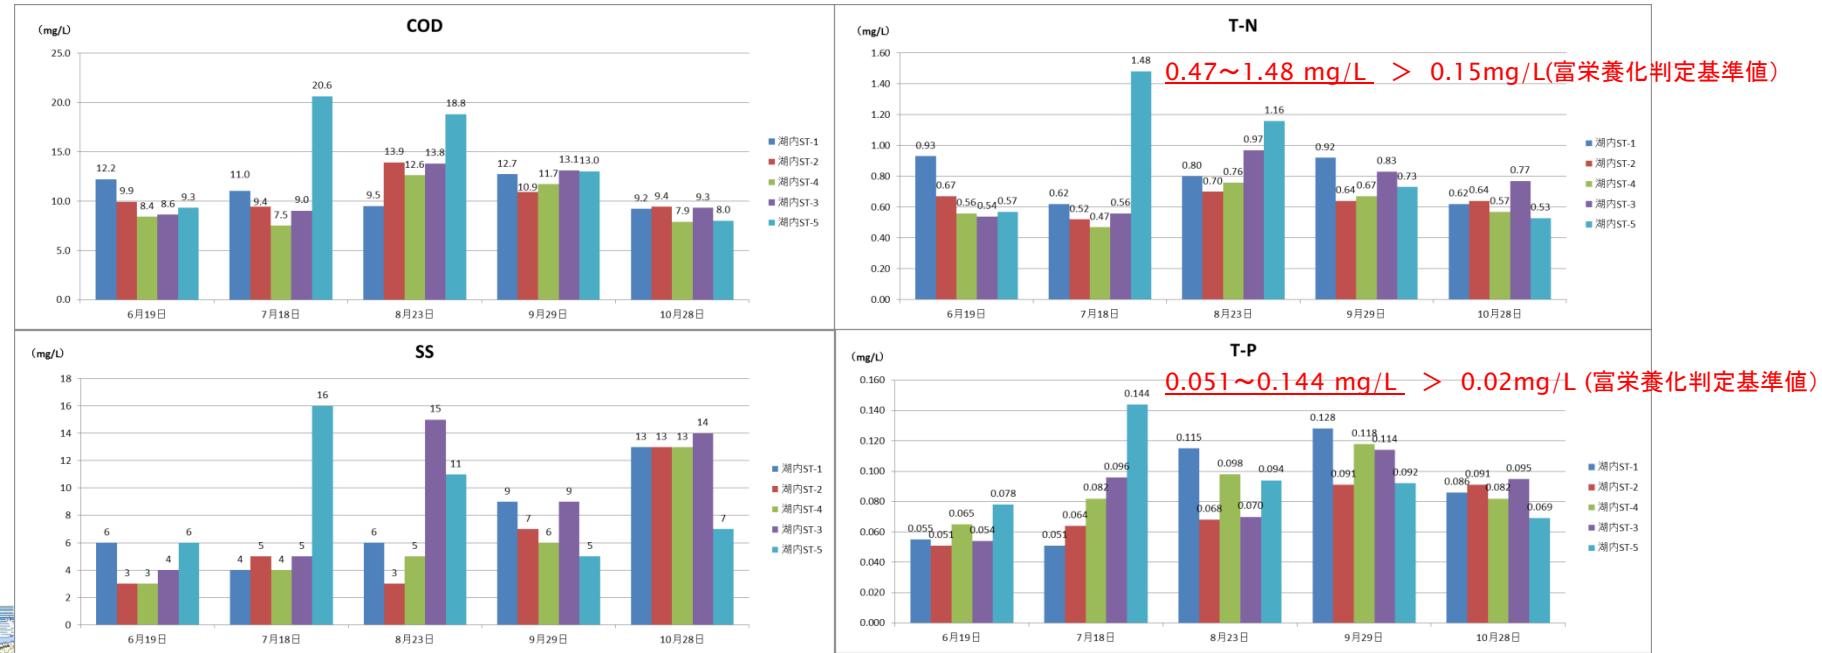
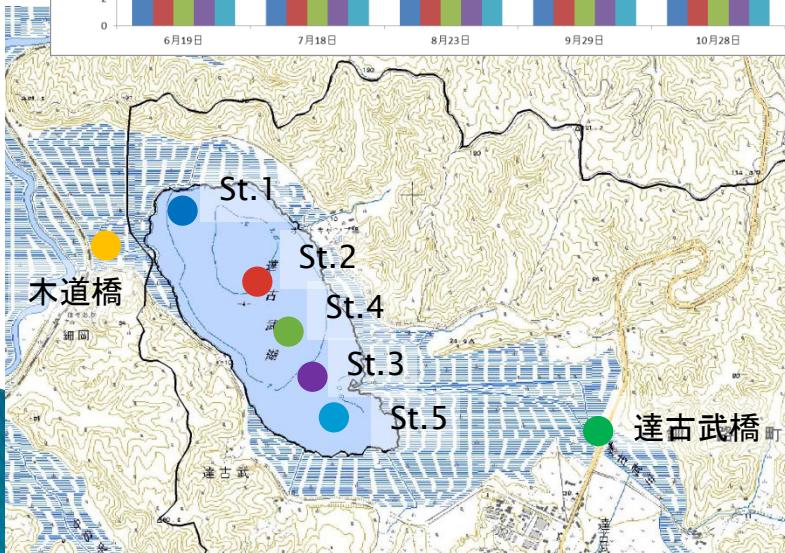
- いずれについても、8月、9月はやや高い傾向にあった
- 7月と8月は北部に比べ、南部が高い傾向にあった。特に7月のSt.5はいずれの指標でも高く、植物プランクトンが多く発生していた可能性がある
- T-Nはほとんどの期間・地点において0.5mg/Lを、T-Pは全ての期間・地点において0.05mg/Lを超過しており、富栄養の状態は変わっていない。

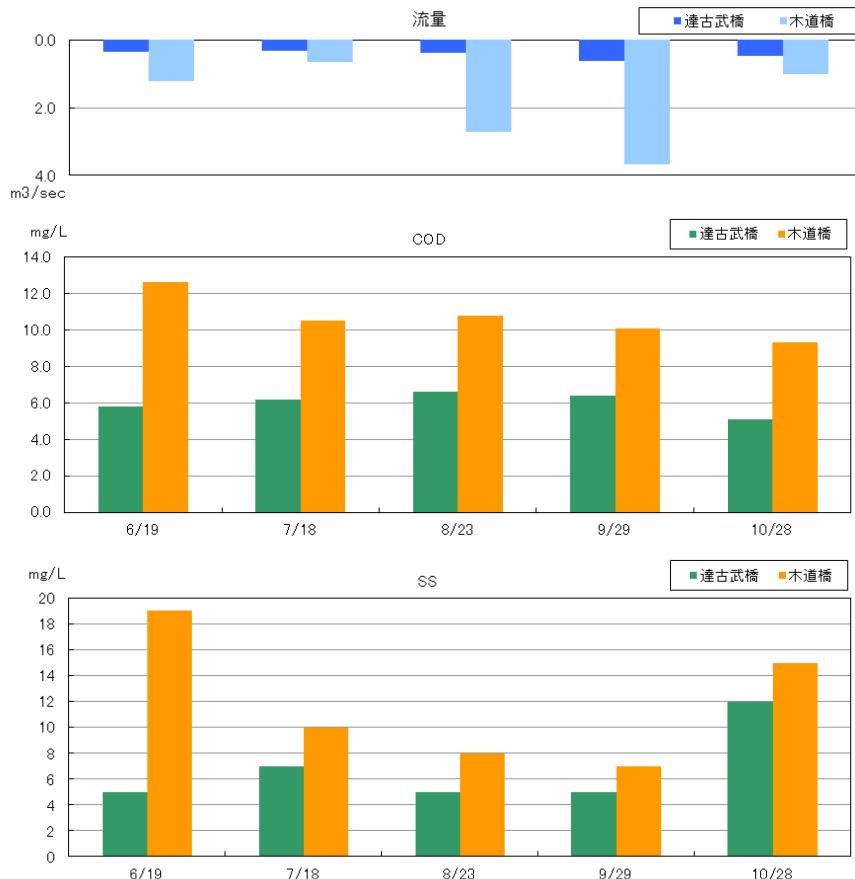
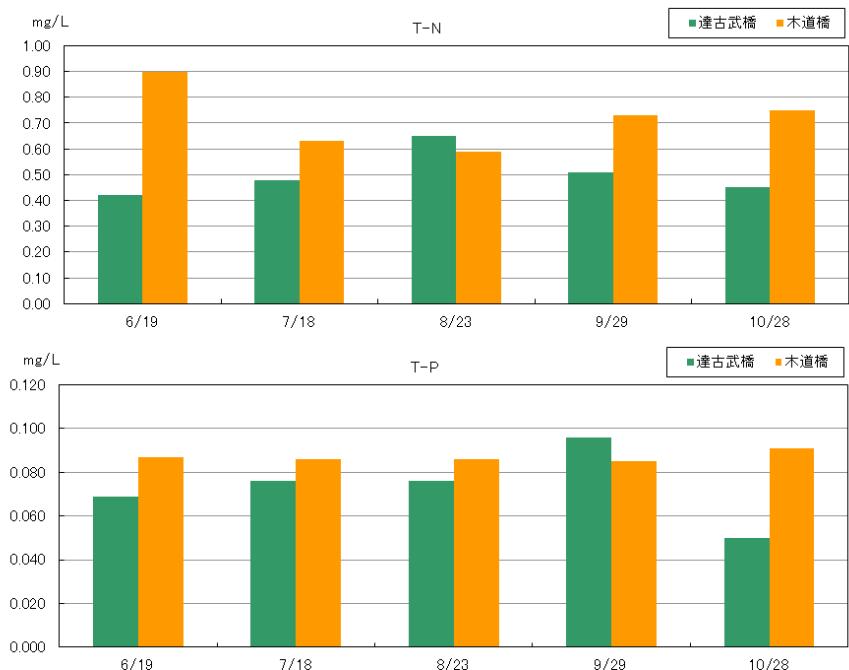
- いずれの指標においても、期間中ほとんど場合で達古武橋よりも木道橋の方が濃度が高い
- T-Nは8/23に達古武橋の濃度が木道橋の濃度を上回った。一部で前回降雨の影響が残っていた可能性がある
- T-Pは9/29で達古武橋の濃度が木道橋の濃度を上回った。主に他の月に比べ、達古武橋地点での懸濁態リンの流入量が増えたことが要因であり、流量の影響を受けていると考えられる。

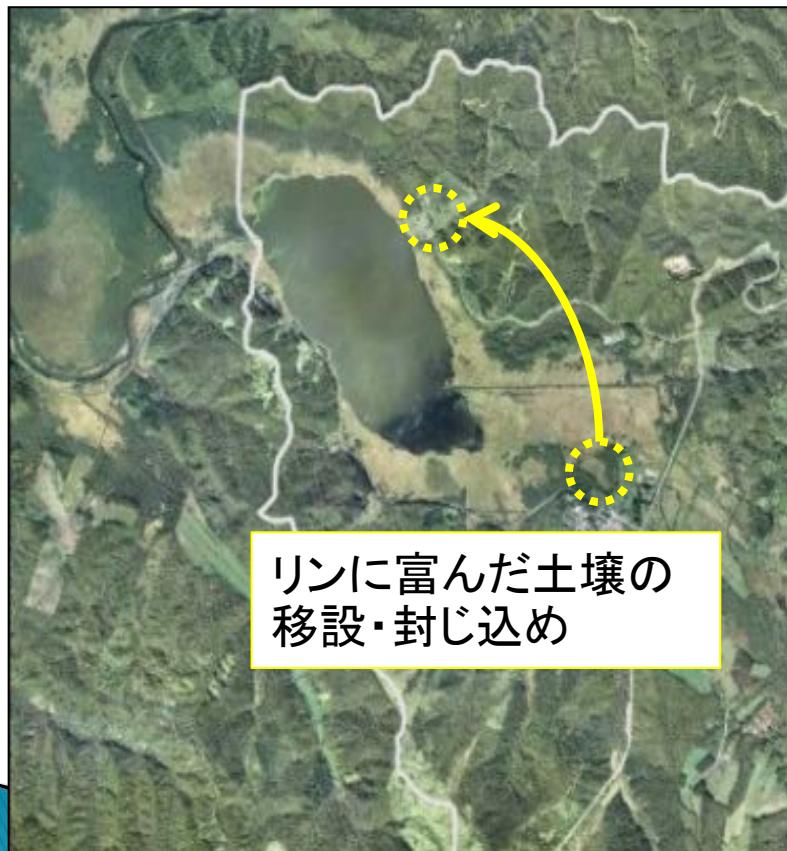
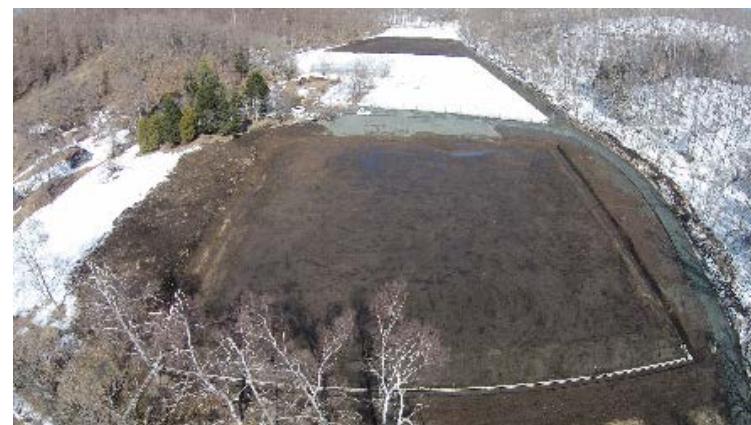
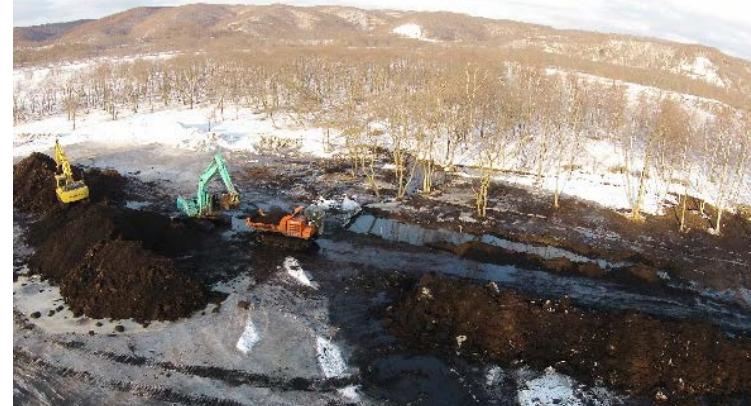
- ▶ 2014年11月～2015年3月 移設工事完了
- ▶ 移設先からの、栄養塩類に富んだ水の漏出等は、現時点では確認されていない。
- ▶ 効果の把握は未実施。次年度以降、実施計画に従って、効果を把握する予定。

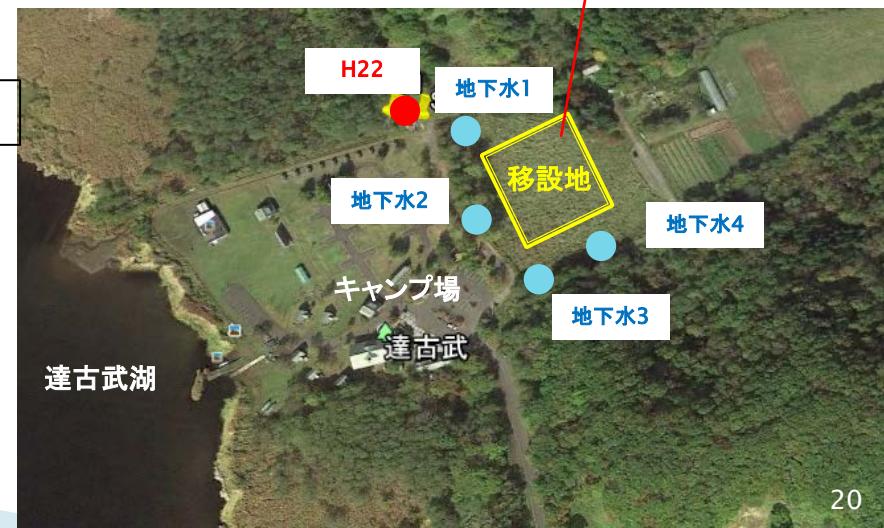
- 「地下水4」地点が最も水位が高く、「地下水4」→「地下水1」という流れが存在すると考えられる。
- 「地下水3」を除き、T-N、T-Pともに2015年が2014年の値を上回った。  
ただし、いずれも平成22年の結果(T-N: 7.27(mg/L)、T-P: 0.378(mg/L))と同水準であった。
- 2014年は調査直前に10(mm/日)を超える雨が降っており、希釀効果があったものと考えられる。

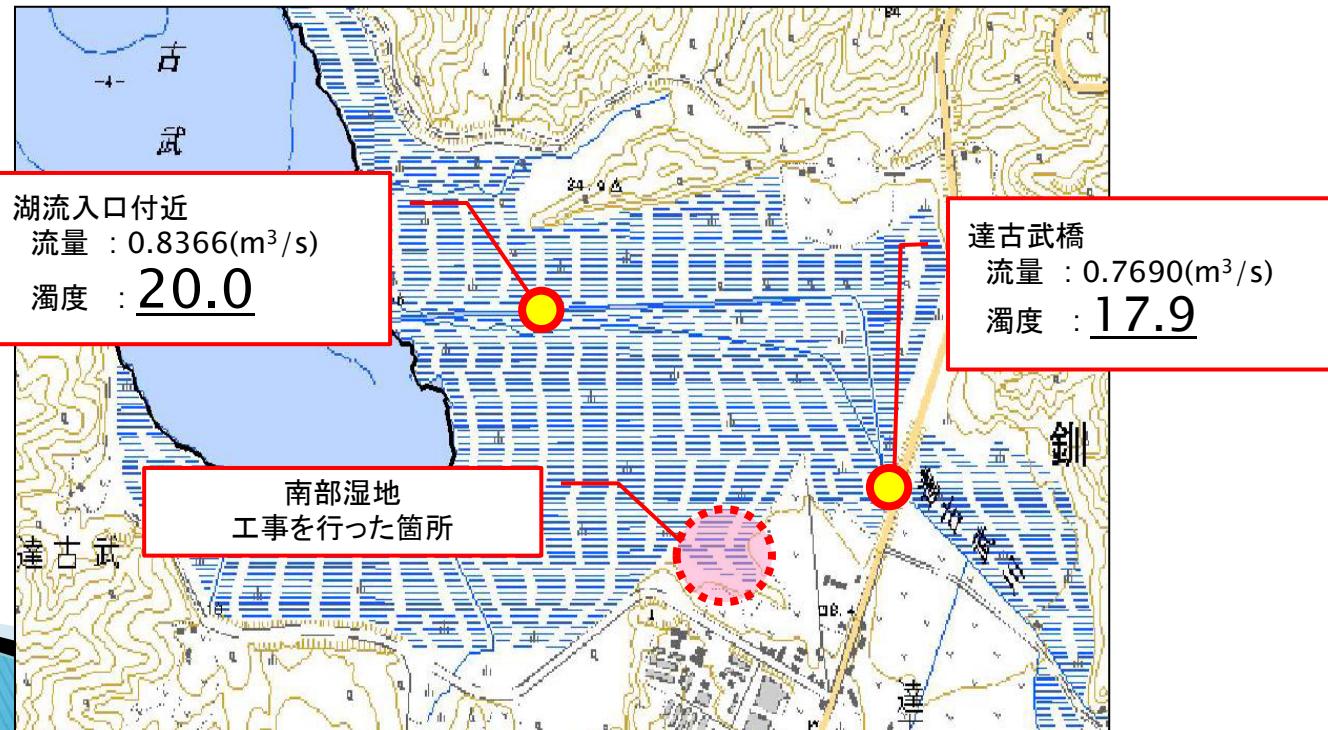
- ▶ 第15回湿原再生小委員会で、工事の影響によって下流の水質に影響が出るのではないかとの指摘を受けた。
- ▶ 9月2日、標茶で日雨量24.5mm降雨を観測
- ▶ 9月3日8時～10時、下図に示す地点で水質と流量を測定
- ▶ 達古武橋に比べ、湖流入口付近での濁度がやや高い結果となったが、流量も多く、総合的にみると、南部湿地の工事の影響が強く出ているとは評価されない。
