# 達古武湖自然再生事業 実施計画(案) 【概要】

平成25年2月19日

環境省釧路自然環境事務所

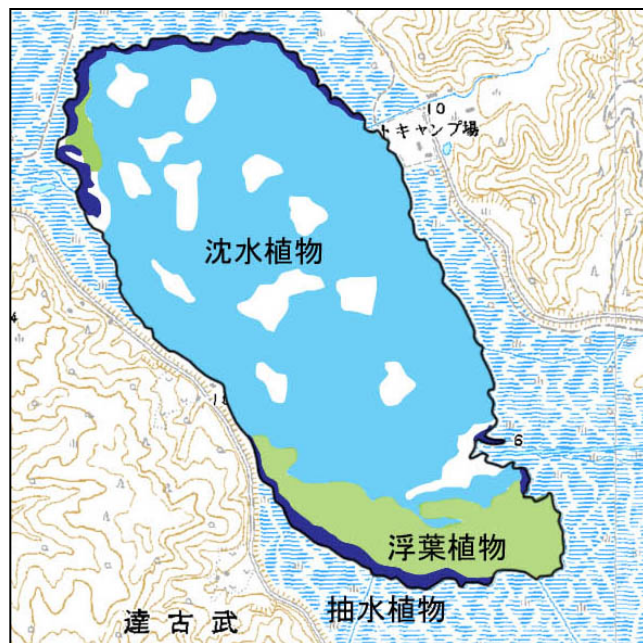
1992年当時の湖内植生

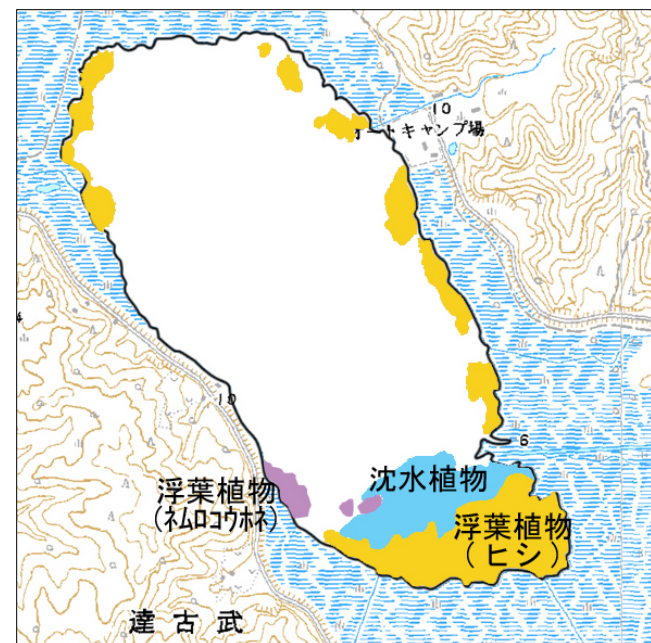
2004年当時の湖内植生
