第20回 旧川復元小委員会

平成28年12月14日

1. 平成28年度茅沼地区旧川復元モニタリング調査結果について

1-1. 茅沼地区旧川復元事業の概要

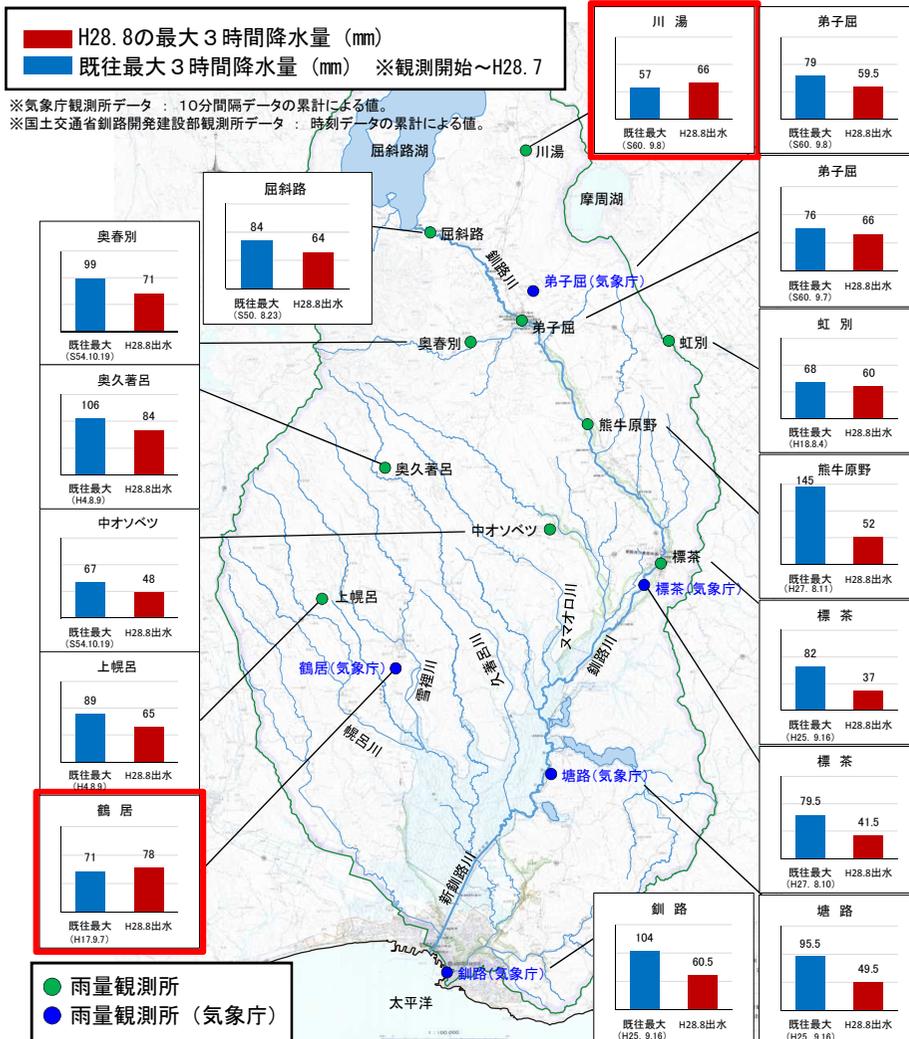
3時間降水量 (既往最大降水量とH28.8降水量の比較)

- 流域内15観測所中、2観測所で観測史上第1位を記録した。
- H28.8流域内最多3時間降水量 84mm (奥久著呂観測所)

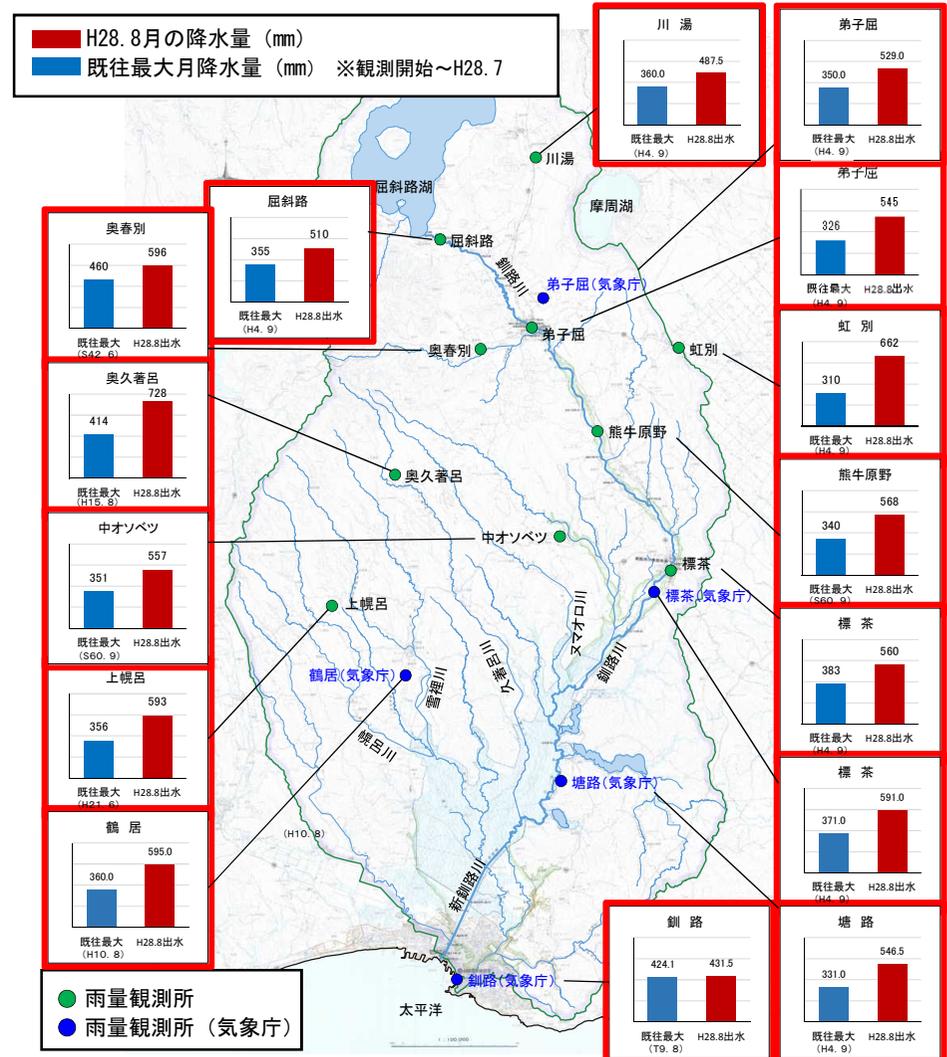
月降水量 (既往最大降水量とH28.8降水量の比較)

- 流域内全観測所で観測史上第1位を記録した。
- 流域内最多月降水量 728mm (平成28年8月)奥久著呂観測所

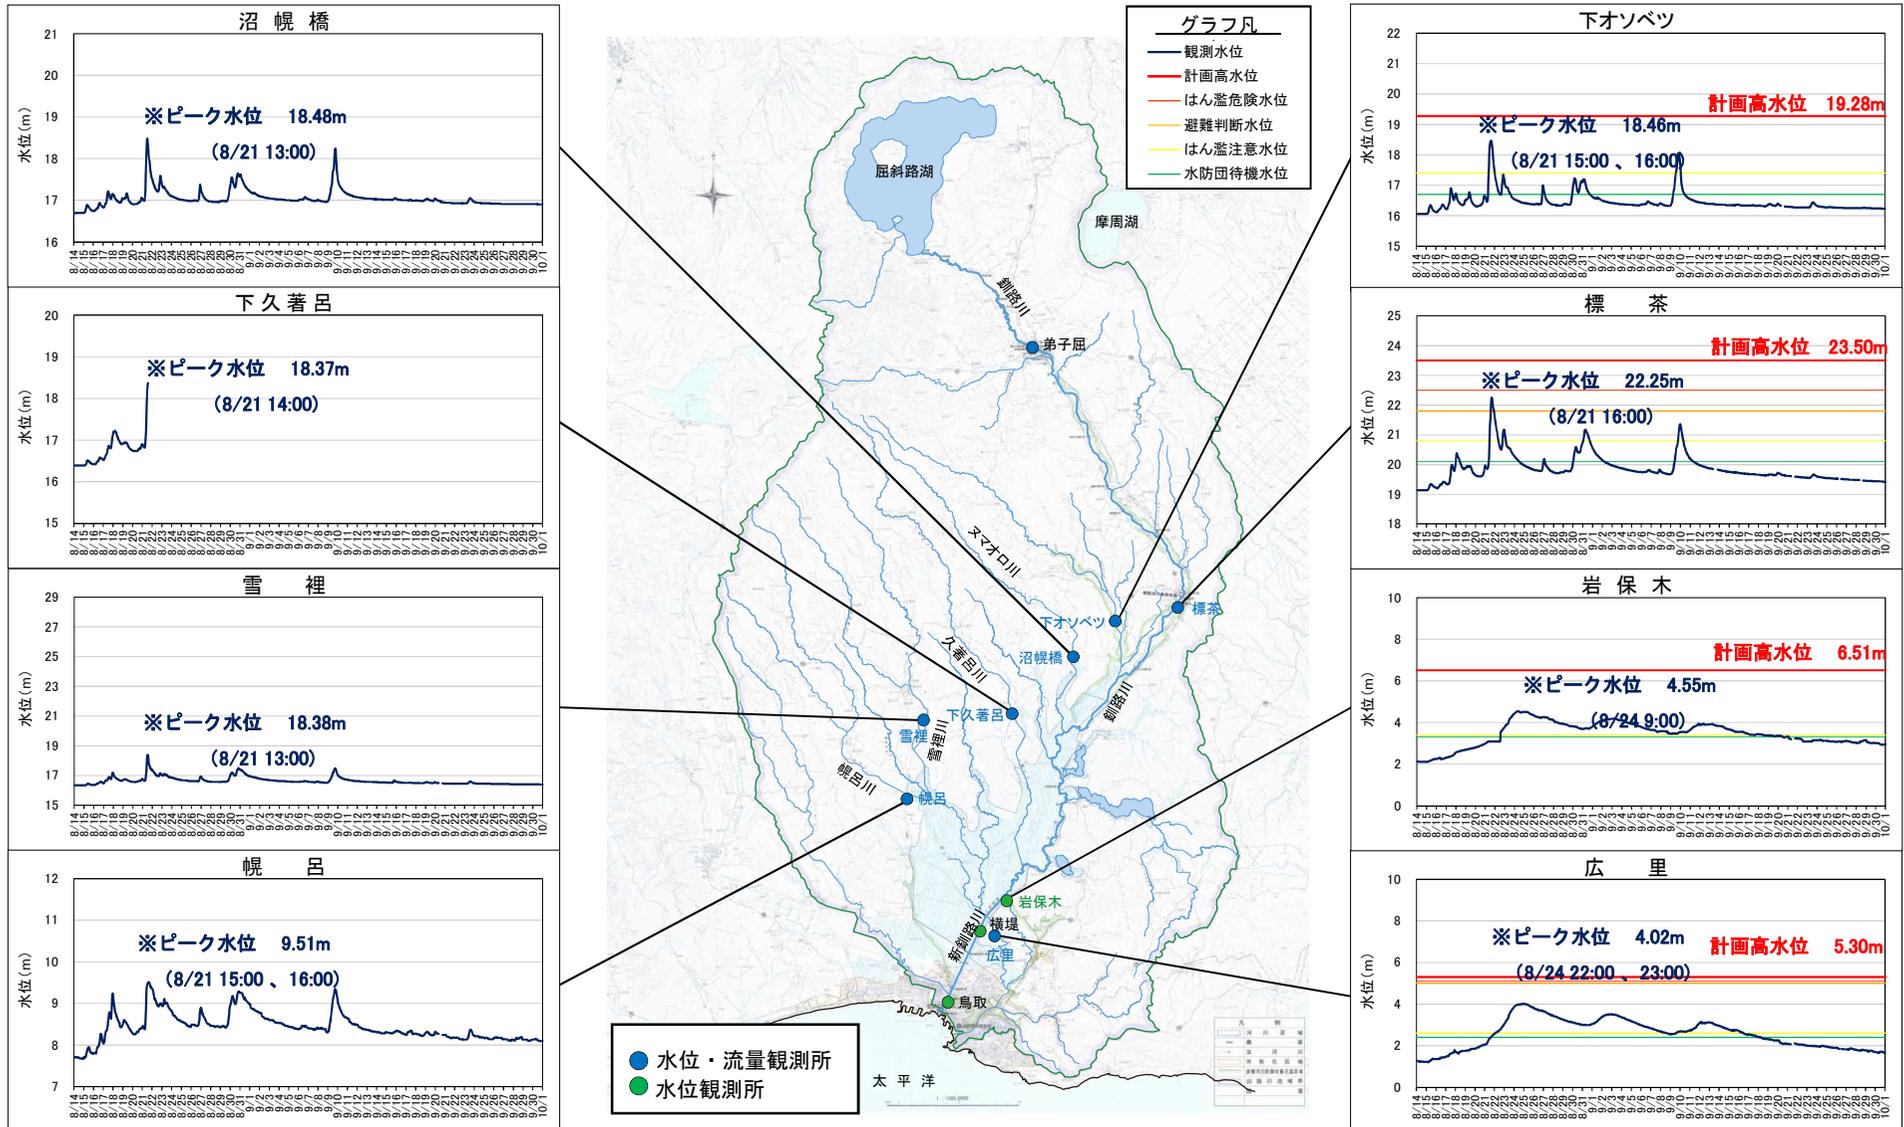
1-2.平成28年8月出水について (2/12) 出水時の水位

- ・ 水位のピークは、釧路川本川上流や支川では8月21日で、本川下流では8月24日であった。

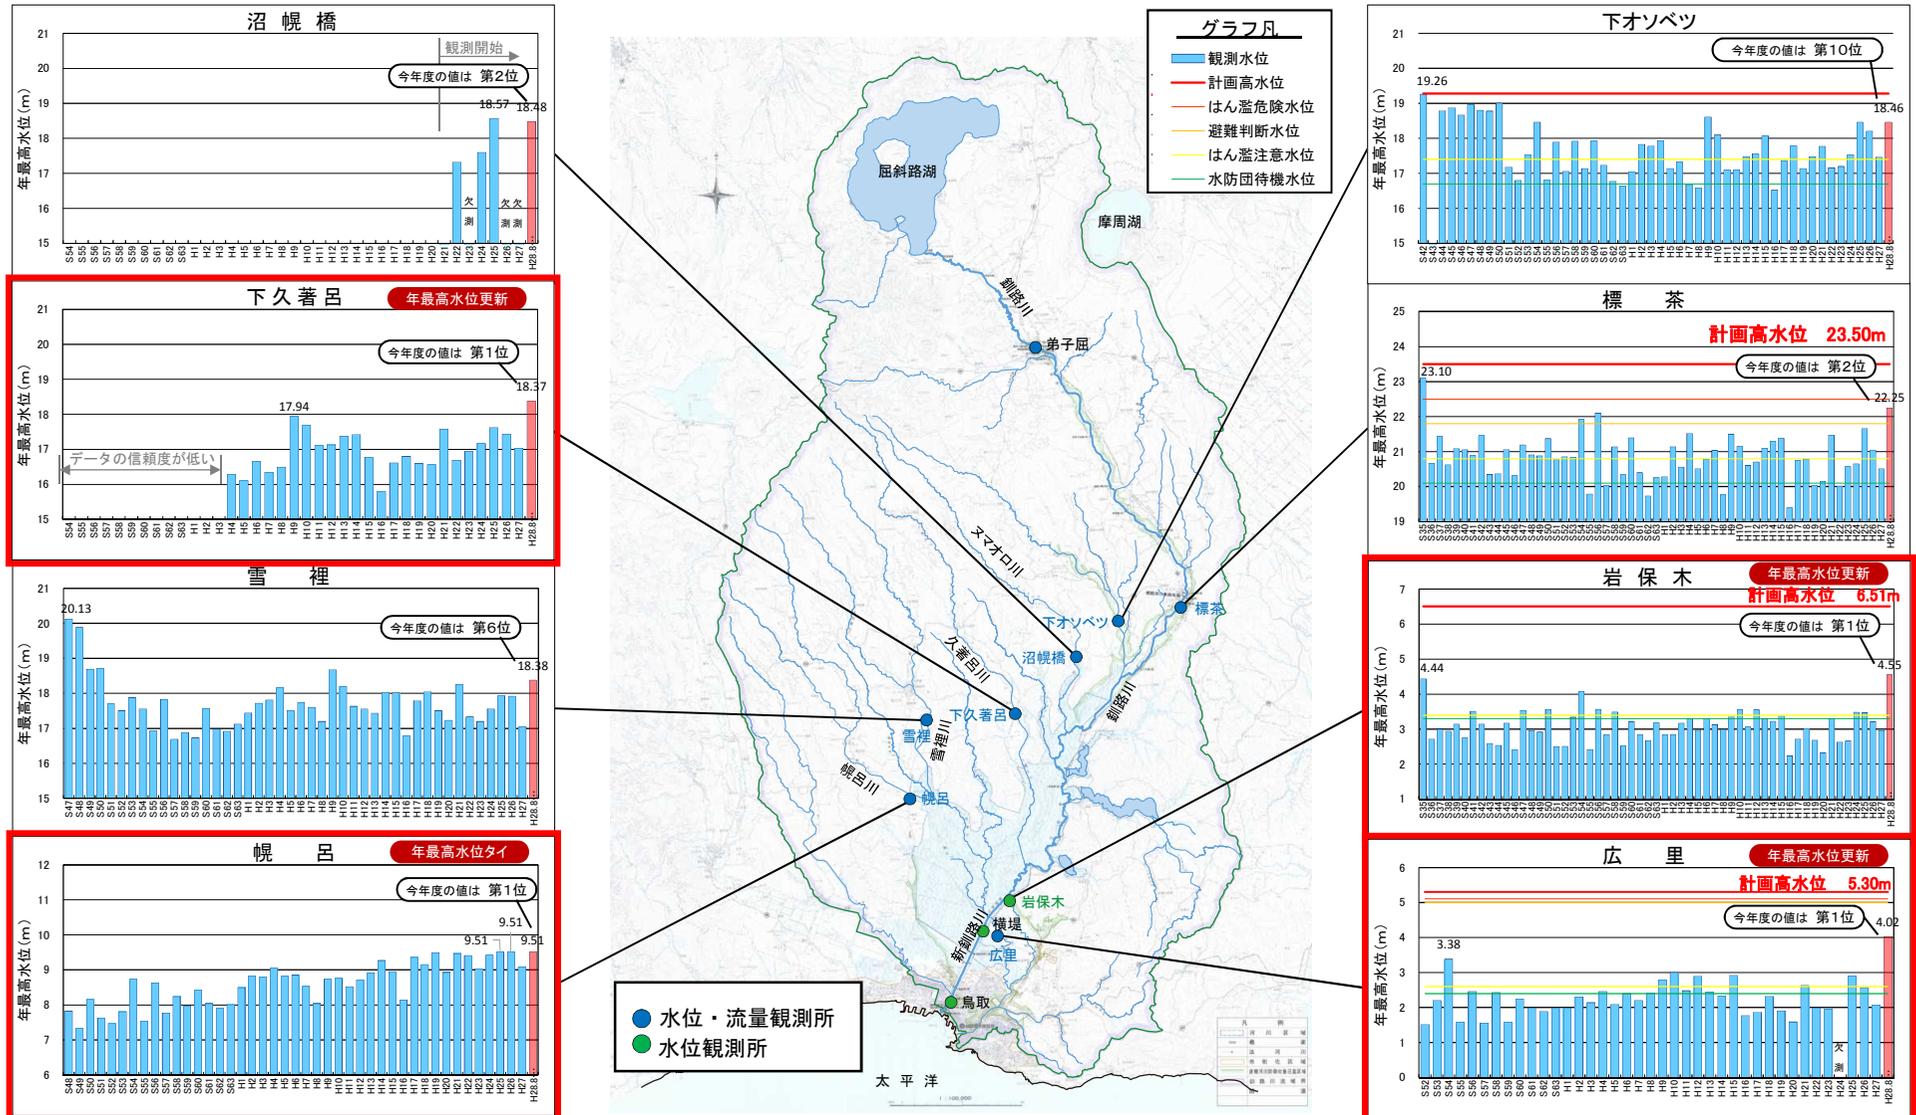
1-2.平成28年8月出水について (3/12) 年最大水位

- 岩保木、広里、下久著呂、幌呂観測所において、既往最大水位を更新した。

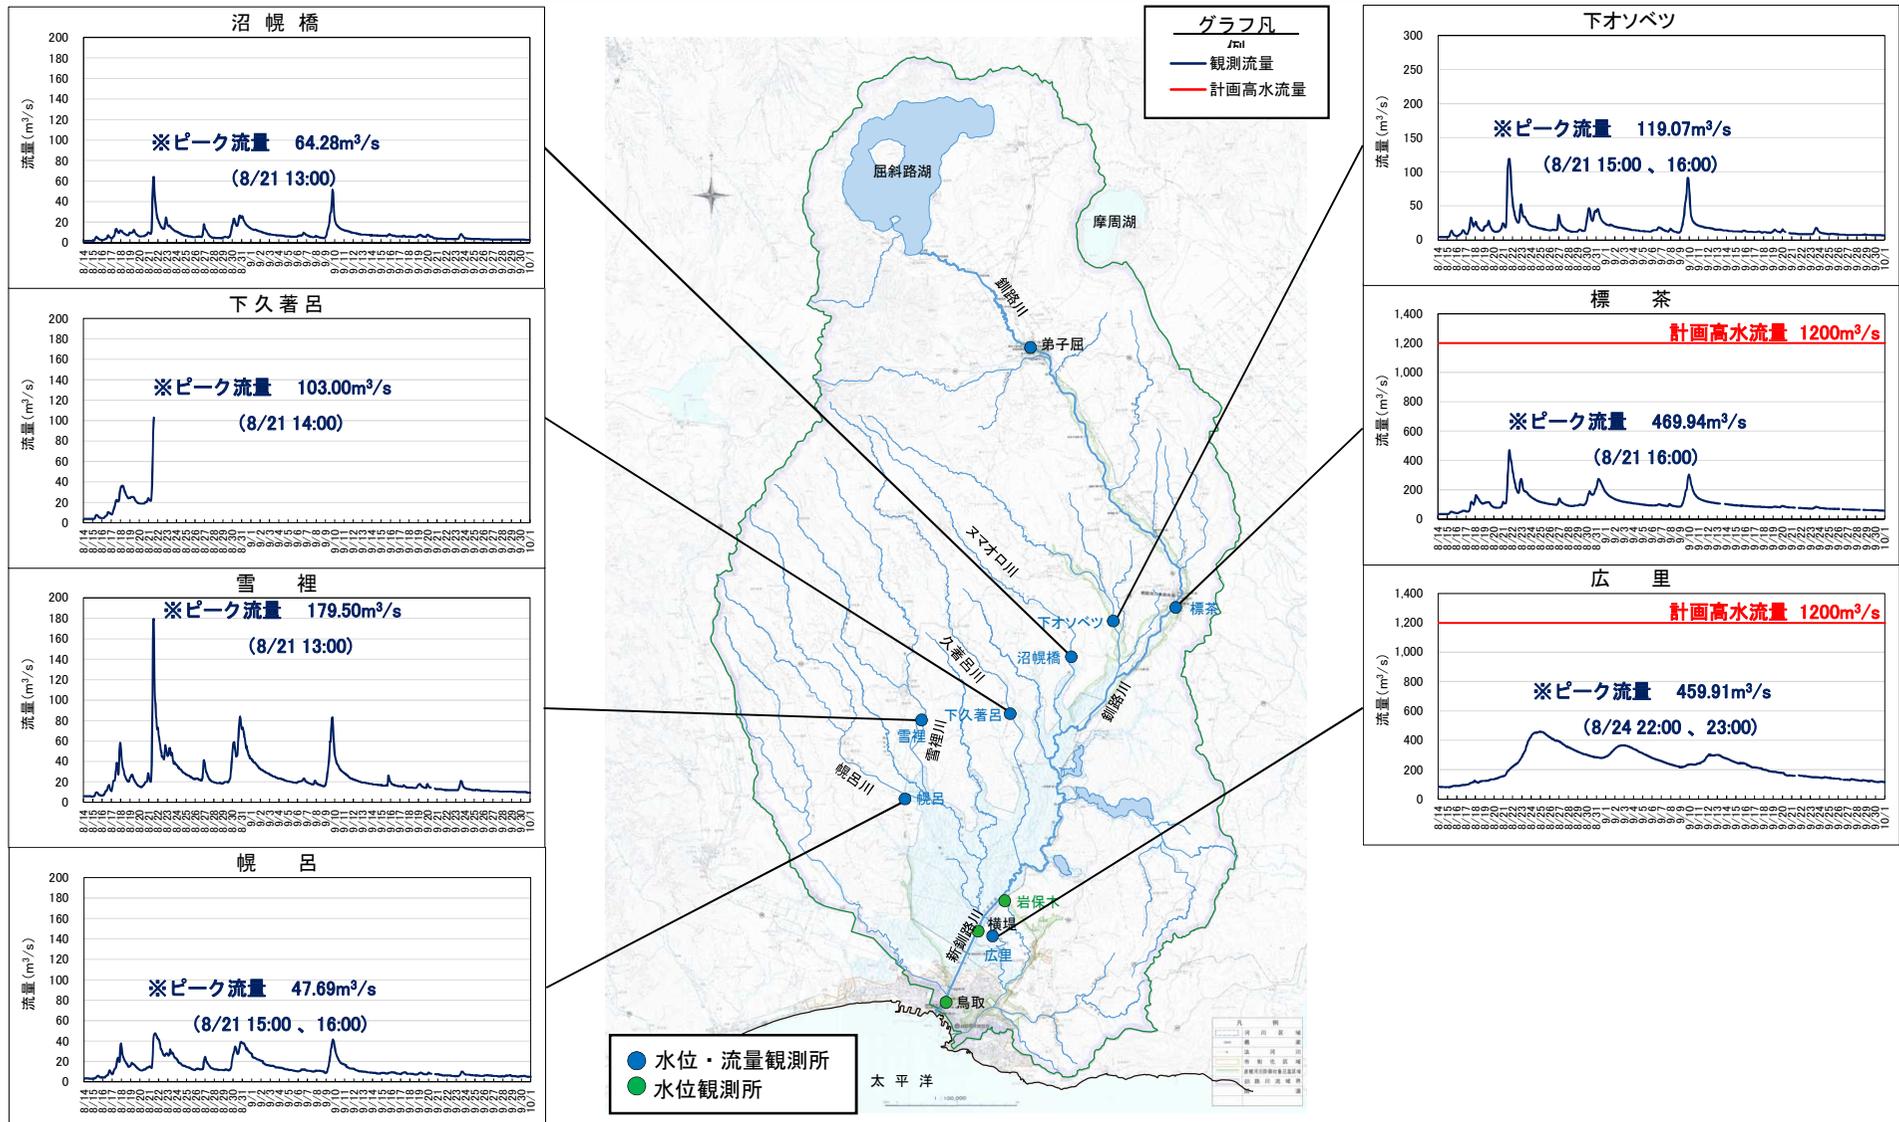
1-2.平成28年8月出水について (4/12) 出水時の流量

・ 流量のピークは釧路川本川上流や支川では8月21日で、本川下流では8月24日であった。

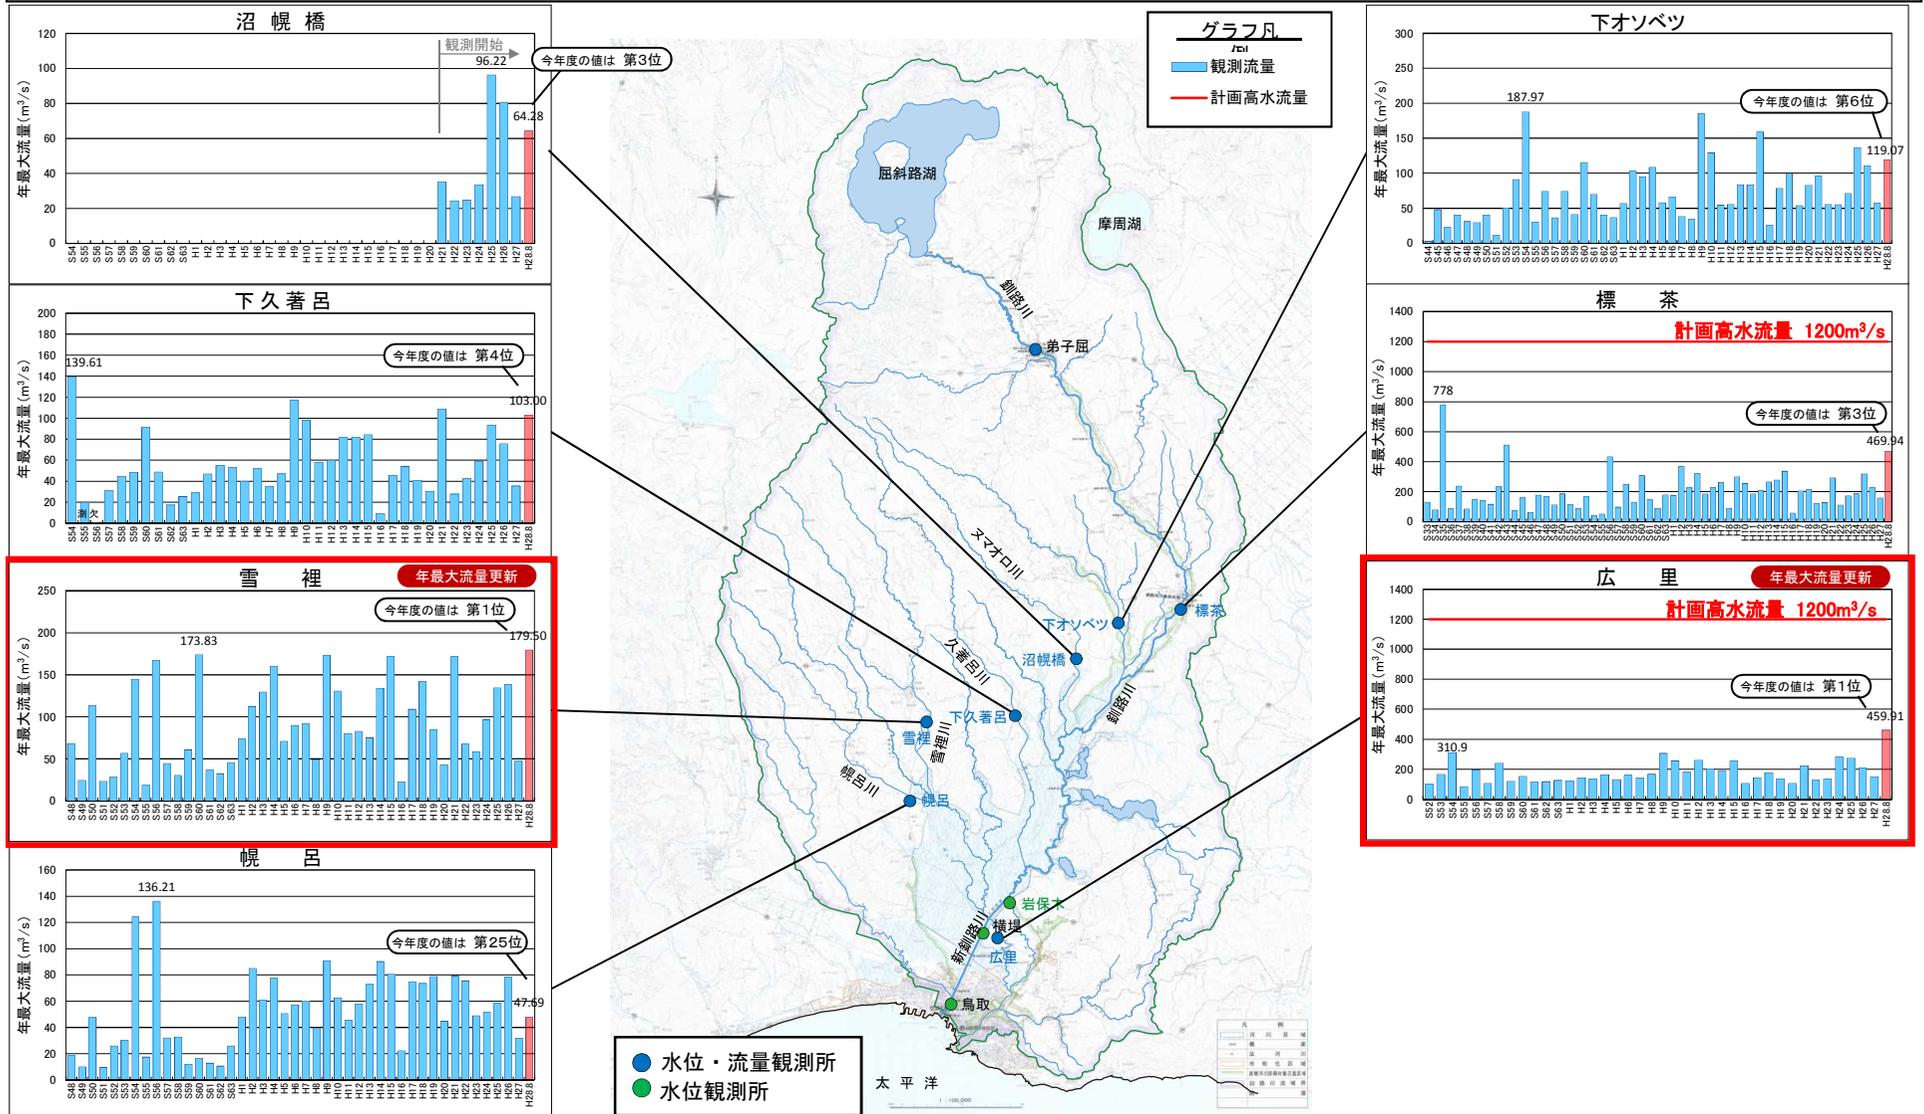
1-2.平成28年8月出水について (5/12) 年最大流量

・ 広里・雪裡観測所において、既往最大流量を更新した。

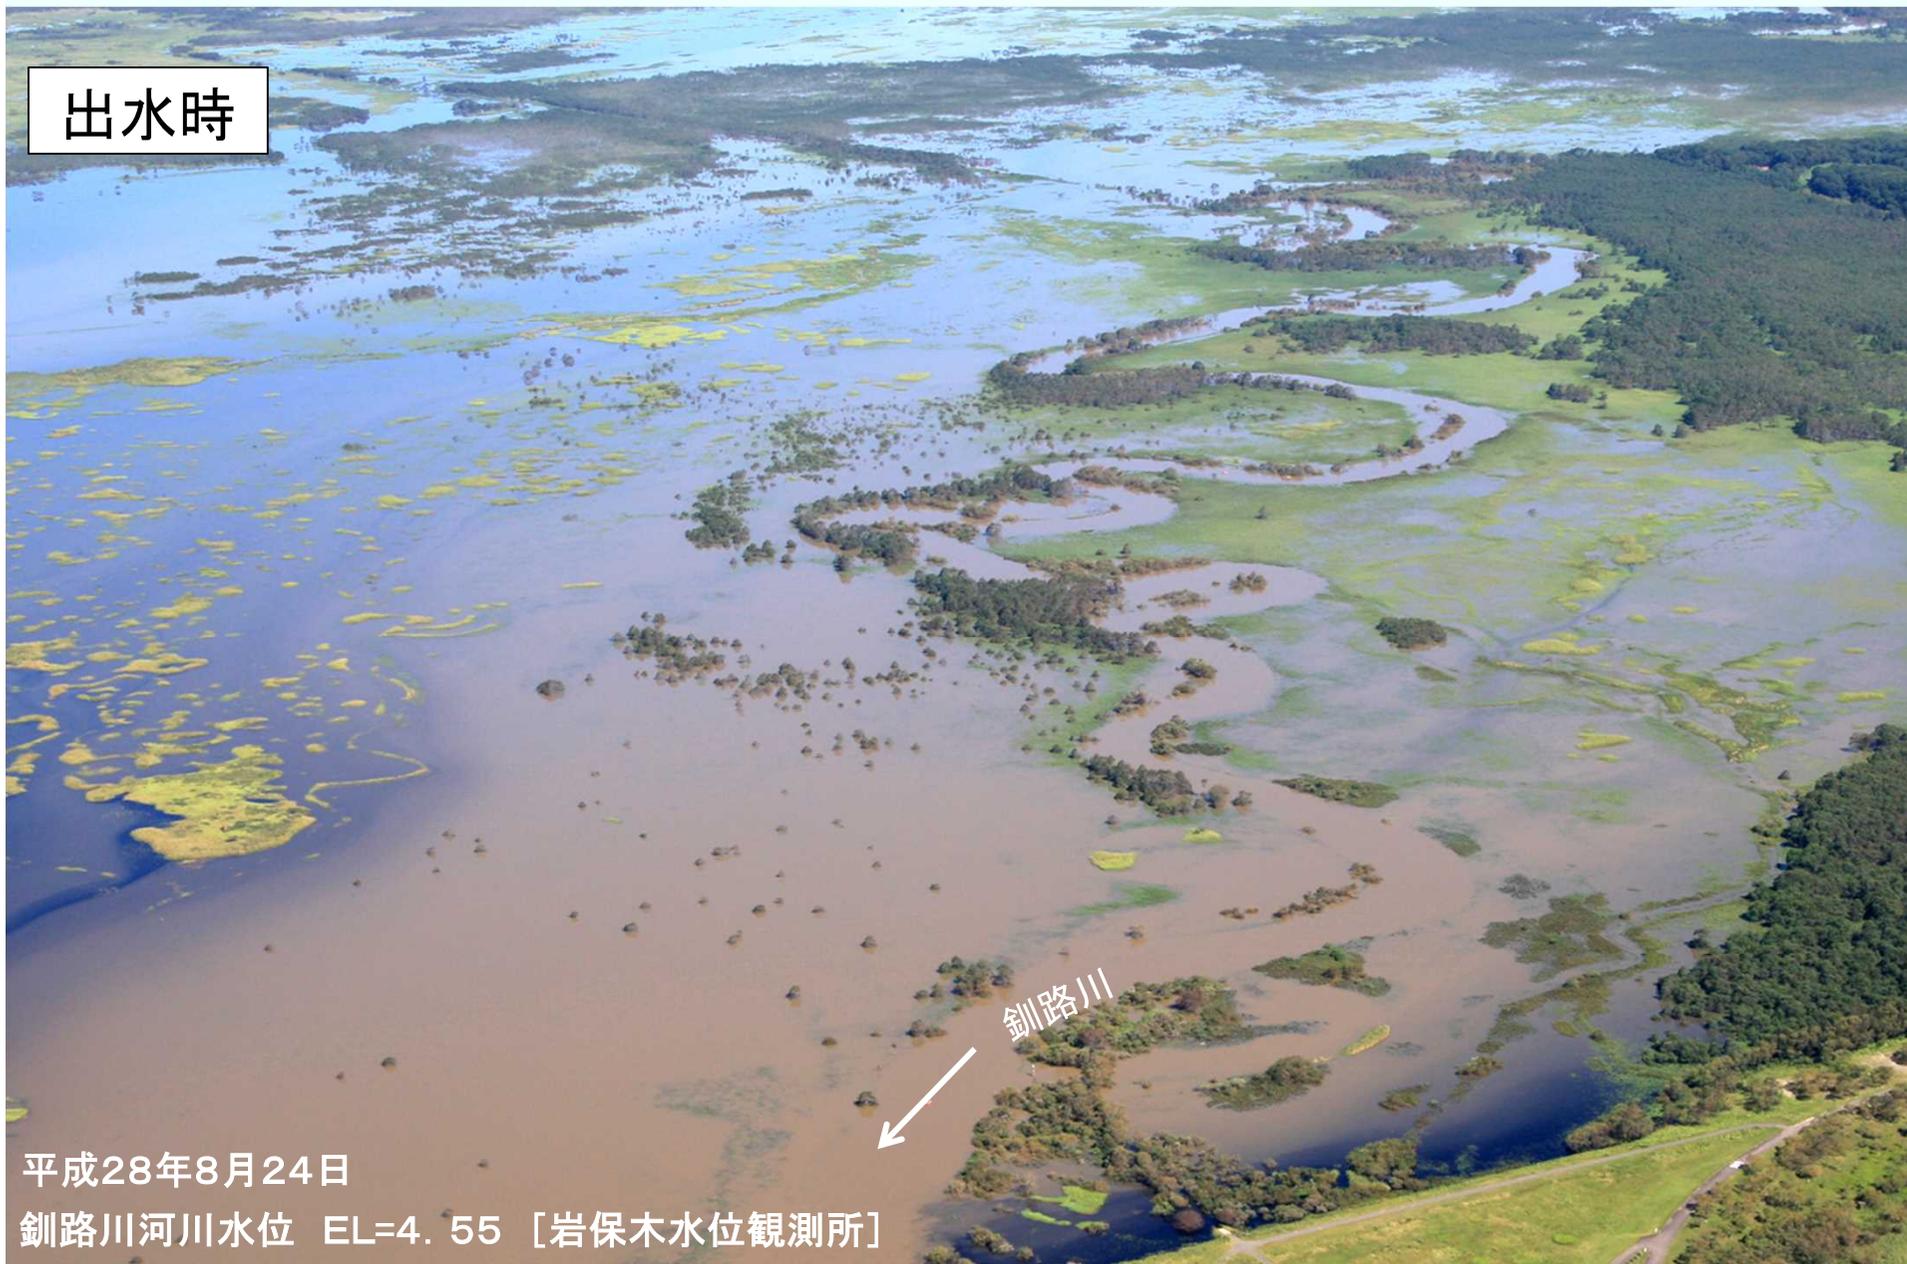
出水時

平成28年8月24日

釧路川河川水位 EL=4.55 [岩保木水位観測所]

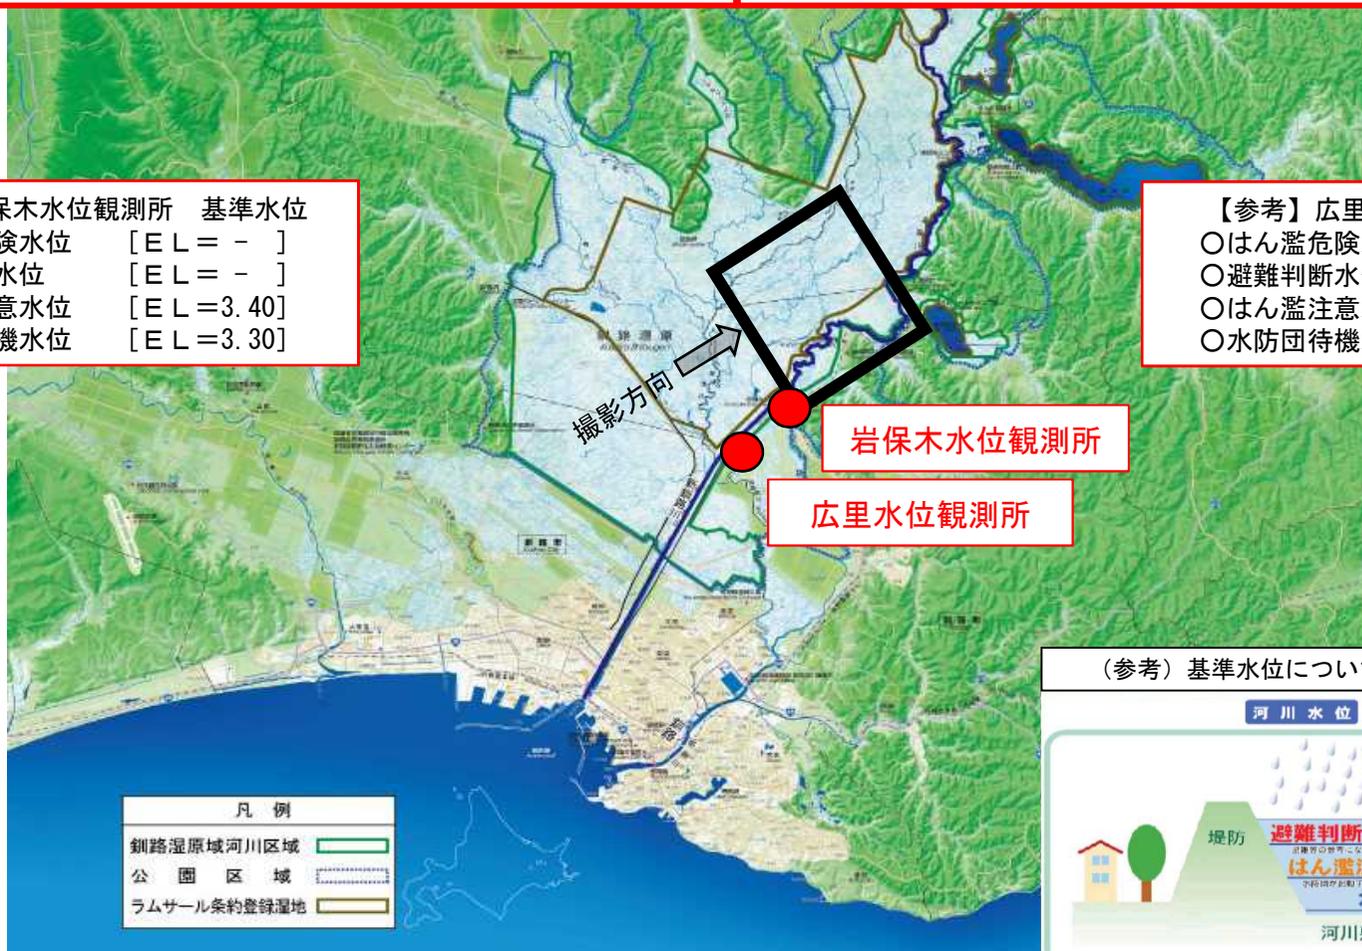
□岩保木水位観測所

平成27年7月 8日 [EL=1.62]

平成28年8月24日 9:00[EL=4.55]最高水位

(昭和35年3月15日 [EL=4.44]既往最高水位)

平成28年9月20日 13:00[EL=3.29]水防団待機水位を下回る

□広里水位観測所

平成27年7月 8日 [EL=0.80]

平成28年8月24日 23:00[EL=4.02]最高水位

(昭和54年4月11日 [EL=3.38]既往最高水位)

平成28年9月18日 8:00[EL= 2.39]水防団待機水位を下回る

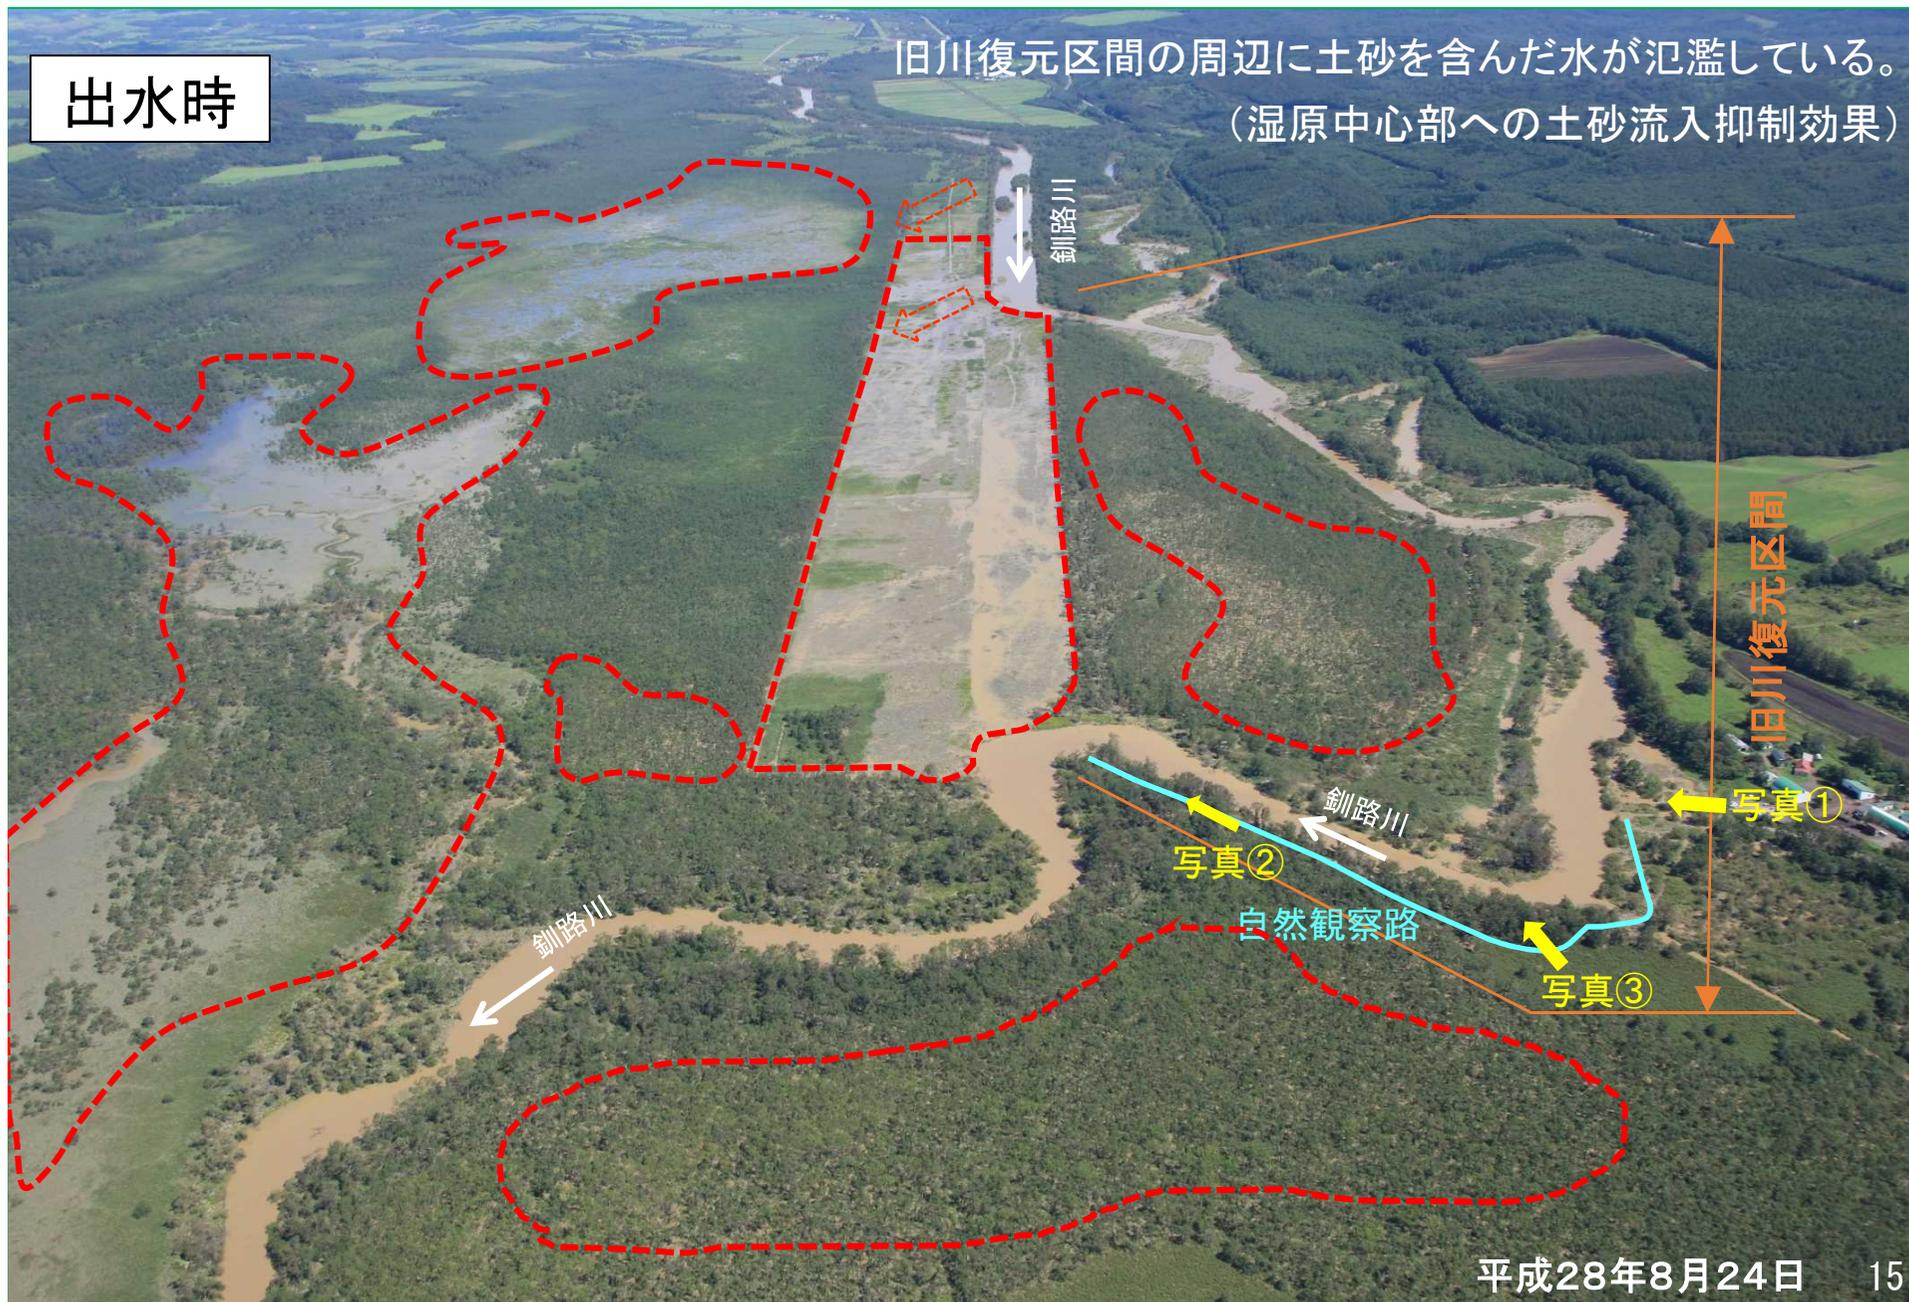
出水時

旧川復元区間の周辺に土砂を含んだ水が氾濫している。
（湿原中心部への土砂流入抑制効果）

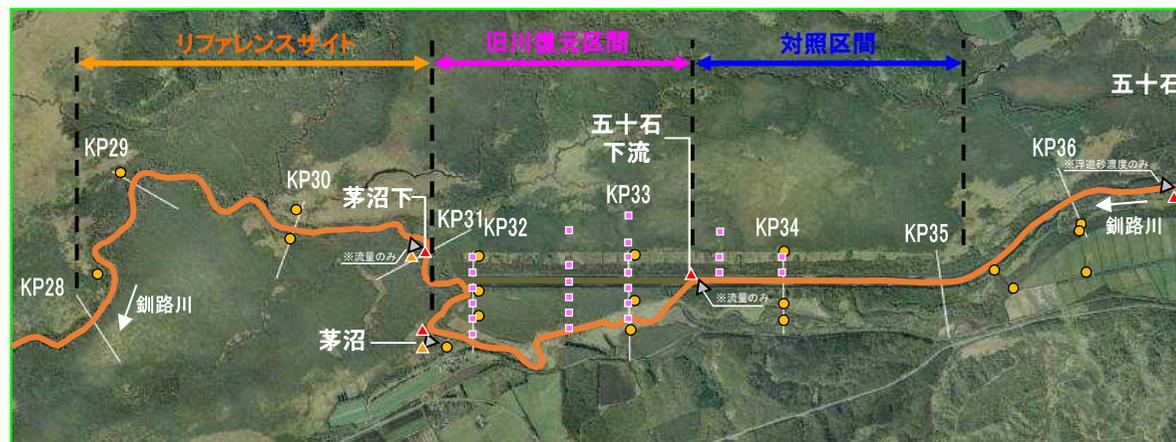
▲茅沼地区旧川復元区間周辺のモニタリング調査位置図

凡 例	
△	流量・浮遊砂濃度
▲	濁度
▲	河川水位
●	地下水位
■	堆積土砂量調査

期待される効果	指標	実施モニタリング項目	調査方法	調査時期	備考
湿原植生の再生	水環境	①地下水位観測	地下水位観測	通年(1時間毎)	10箇所観測 (ただし2箇所故障により欠測)
		②冠水頻度 (河川水位観測)	自記記録観測	8/1-9/30 (10分間毎)	データ精査中
湿原中心部への 土砂流入量の軽減	浮遊砂量	③流量観測	流量観測	9-11月 (2回)	8月出水後実施 データ精査中
		④浮遊砂量調査	浮遊砂量観測	8/17出水時	3箇所観測 データ精査中
		⑤濁度観測	濁度観測	8/1~9/30 (10分間毎)	5箇所観測 データ精査中
		⑥堆積土砂量調査	氾濫堆積土砂の 土量・土質	採泥器設置 7/30 採泥器回収 10/5	25箇所設置・回収

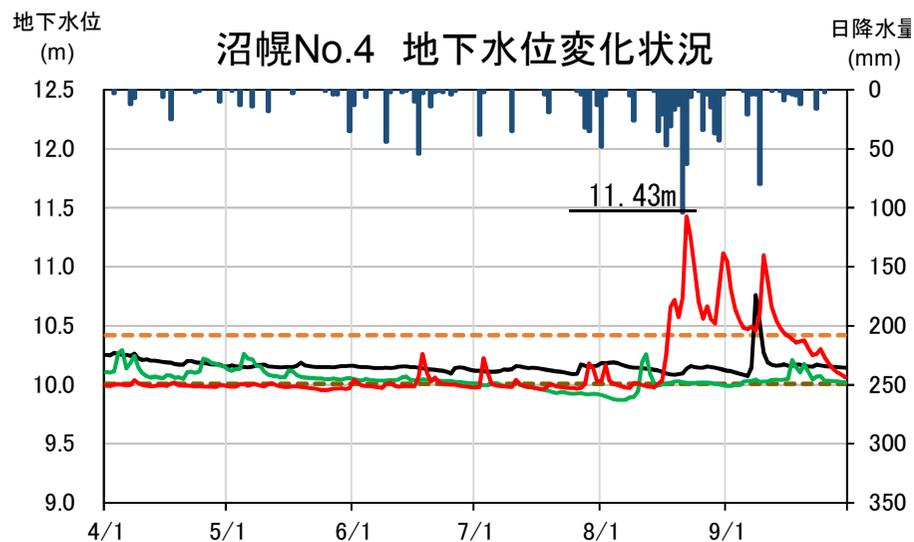
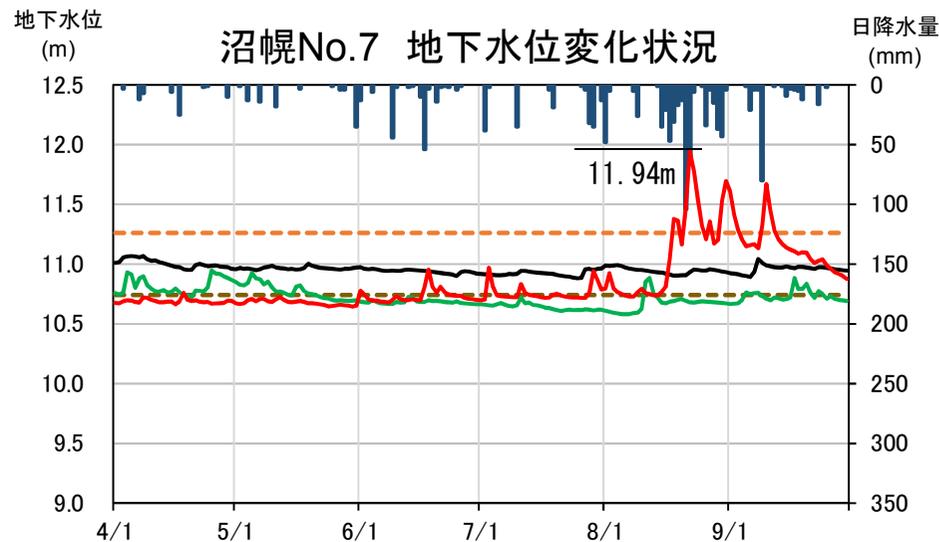
- ・旧直線河道の地下水位は、旧川復元後、現在の地盤高付近で推移している。
- ・今年8月出水時には冠水状態になり、1ヶ月以上水位が高い状態が続いた。

■ 日降水量 - - - 撤去前地盤高(~2010) - - - 撤去後地盤高 — 2005 — 2011~2015平均 — 2016

- ・ 平常時は概ね地盤高付近で地下水位が推移している。旧川復元による河川水位の上昇や残土撤去による冠水頻度の増加等によるものと考えられる。
- ・ H28. 8の出水時には地下水位が地盤高以上となった。また、水位が高い状態が1ヶ月以上続いた。

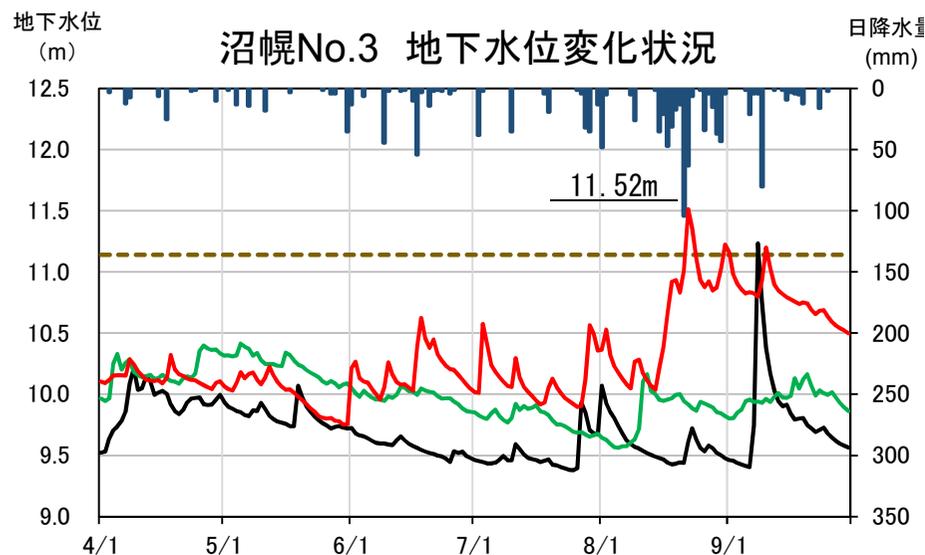
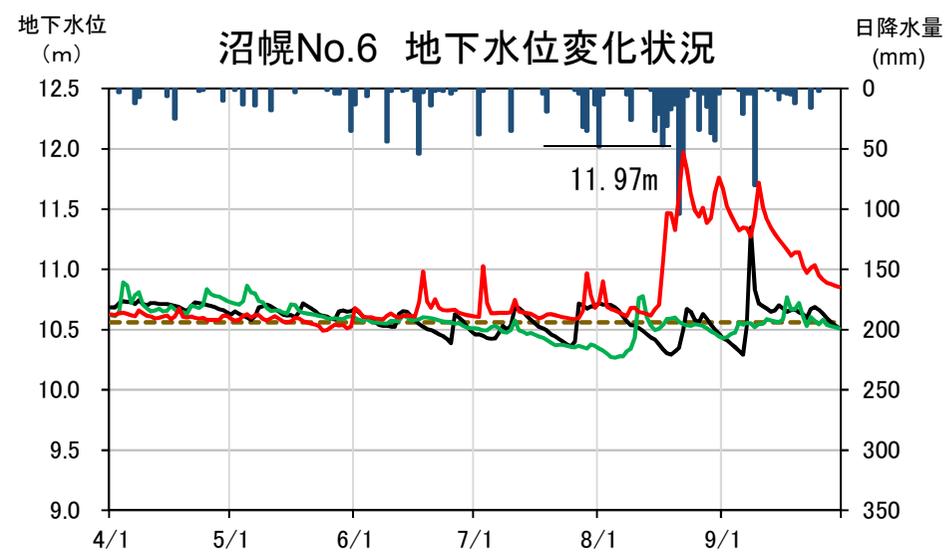
- ・河道に近い位置の地下水位は変動が大きく、河川水位と連動しているものと考えられる。
- ・河道からやや離れた位置の地下水位は地盤高付近で推移している。
- ・今年8月出水時には冠水状態になり、1ヶ月以上水位が高い状態が続いた。

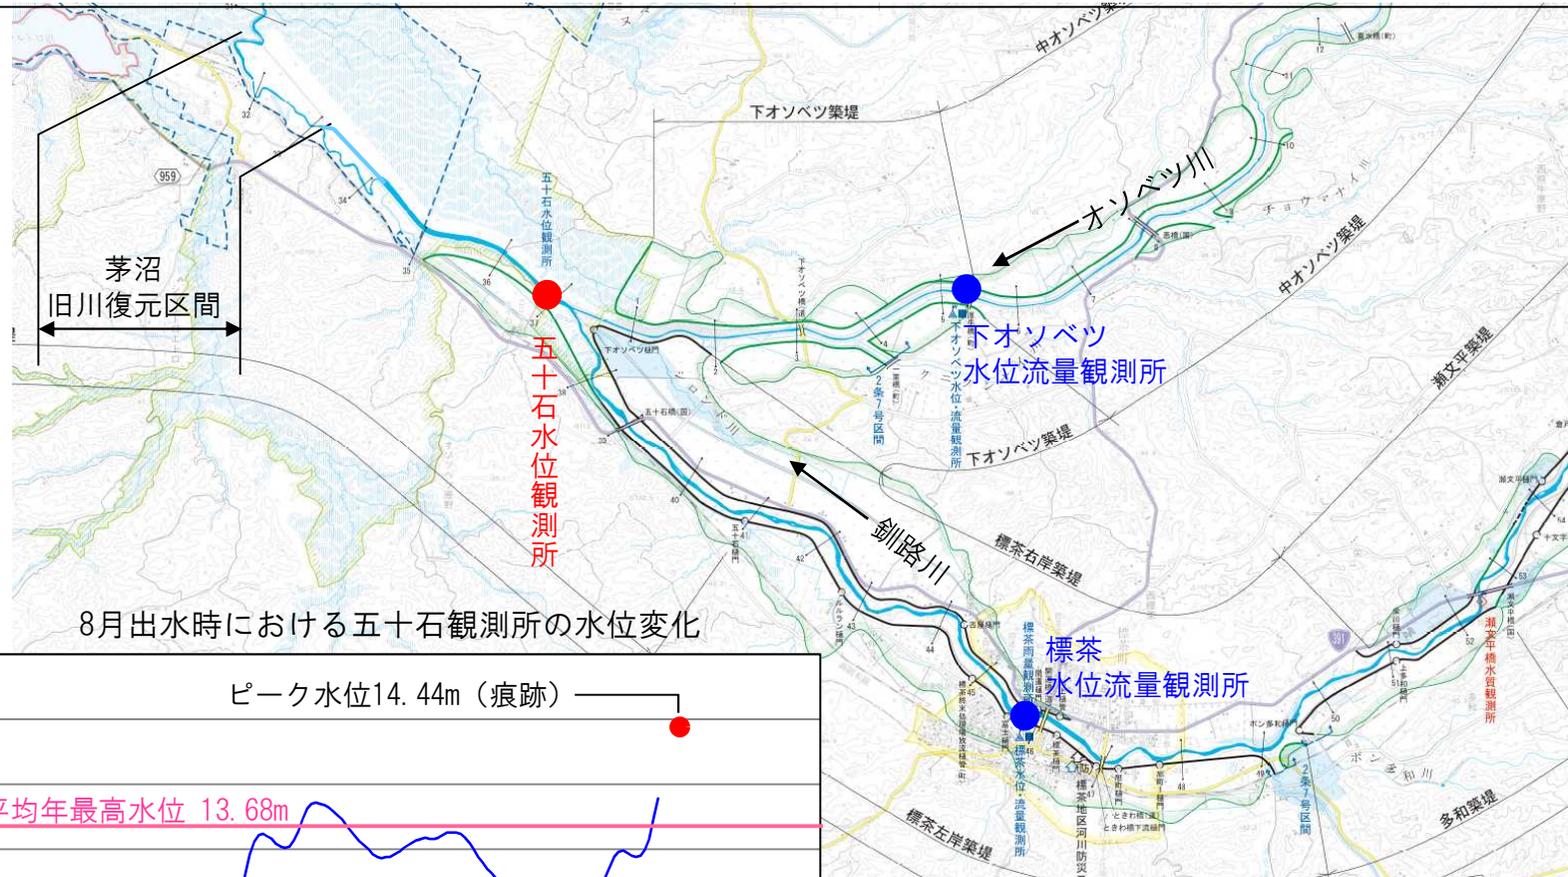
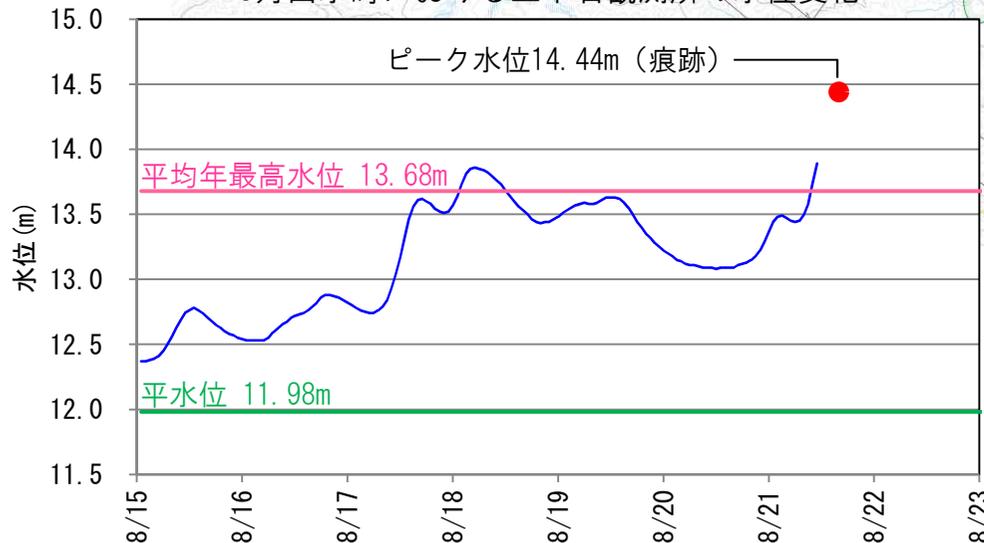
8月出水時における五十石観測所の水位変化

茅沼地区上流の五十石観測所における平成28年8月出水時の水位変化を確認した。出水時ピーク時観測水位は欠測であったが、痕跡水位によりピーク水位は14.44mと推定され、平均年最高水位より0.7m以上高い水位であった。

※グラフ中の平均年最高水位と平水位は2003～2012年の平均値
 ※本資料の数値は速報値であるため、今後の調査で変更となる場合があります。

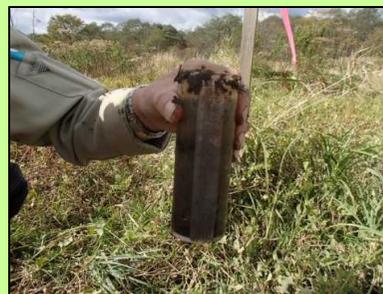
土砂トラップ設置

出水時に旧川復元区間の氾濫域で堆積した土砂量を分析し、土砂捕捉状況を確認する。

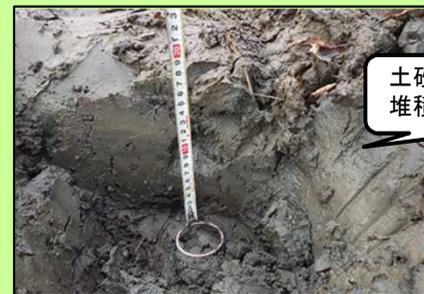
土砂トラップ回収

土砂トラップの上に堆積した厚さを測定

埋没厚の測定
