第20回 旧川復元小委員会

平成28年12月14日

1. 平成28年度茅沼地区旧川復元モニタリング調査結果について

1-1. 茅沼地区旧川復元事業の概要

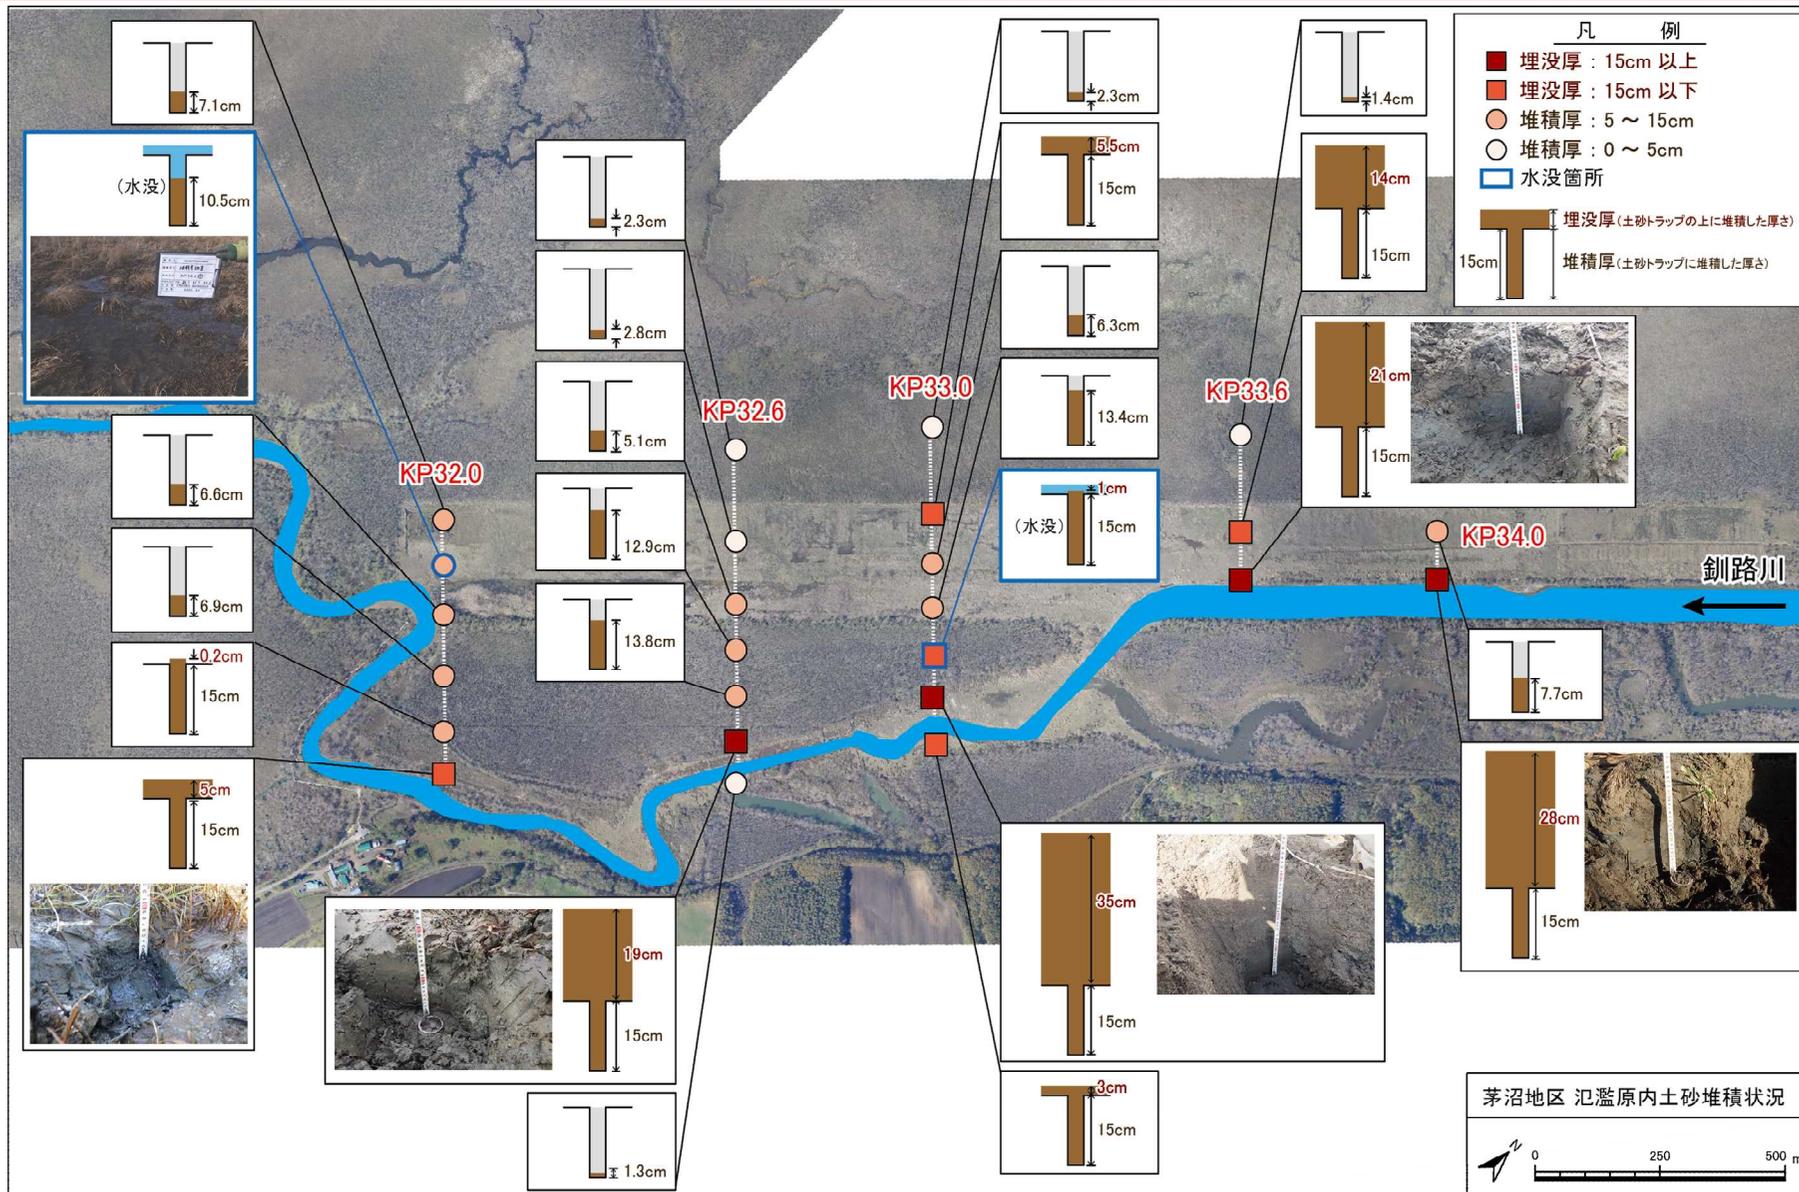
- ・ H28. 8の出水後に旧川復元河道沿いに土砂が多く堆積している。河道から離れるにつれて、土砂トラップ内に残った土砂層厚が薄くなる。
- ・ 旧直線河道箇所にも堆積土砂が多い場所があり、広い範囲に土砂が氾濫したことがわかる。

- ・ H28. 8の出水後に旧川復元河道沿いに土砂が多く堆積している。
- ・ 旧直線河道箇所にも堆積土砂が多い場所があり、広い範囲に土砂が氾濫し、湿原中心部への土砂流入の軽減効果が現れている。
